Arboristické hodnocení dřevin a návržení vhodné technologie jejich ošetření, za účelem zachování jejich perspektivy a vysoké provozní bezpečnosti

(Lokalita: Plaveč – Domov pro seniory)

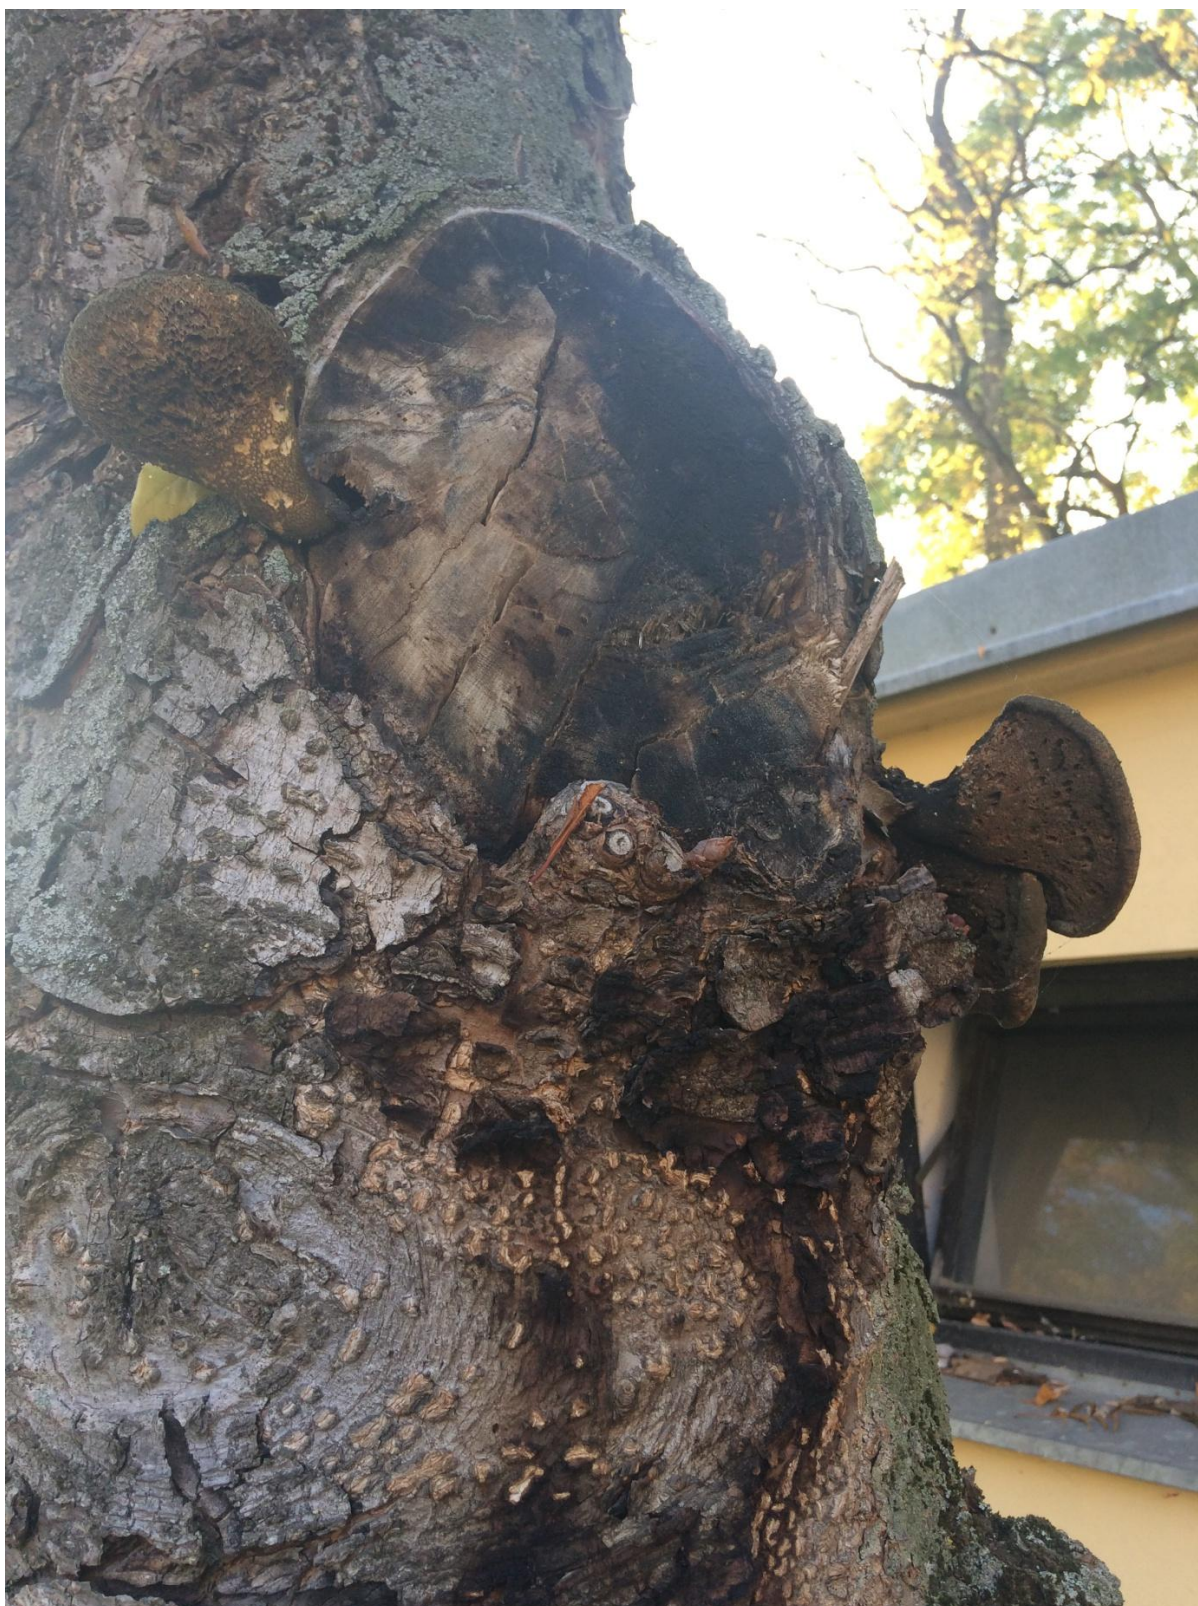
51	<i>Aesculus hippocastanum</i>	62	13	6	10	4	2	3	3	3	b	<p>Zdravotní řez: zaměřený na odstranění růstových defektů (tlakové a kodominantní větvení, křížící se větve, atd.), suchých, poškozených a infikovaných větví a sekundárních výmladků v koruně.</p> <p>Sledovat vývoj infekce: v intervalu 3 let.</p>	1	Nalezeny plodnice choroše šupinatého (<i>Polyporus squamosus</i>) v okolí velkých řezných ran na kmeni, zasypaná báze kmene

Obr. 2: strom ev.č. 51. staré plodnice choroše šupinatého (*Polyporus squamosus*) v okolí řezných ran na kmeni hodnoceného stromu.

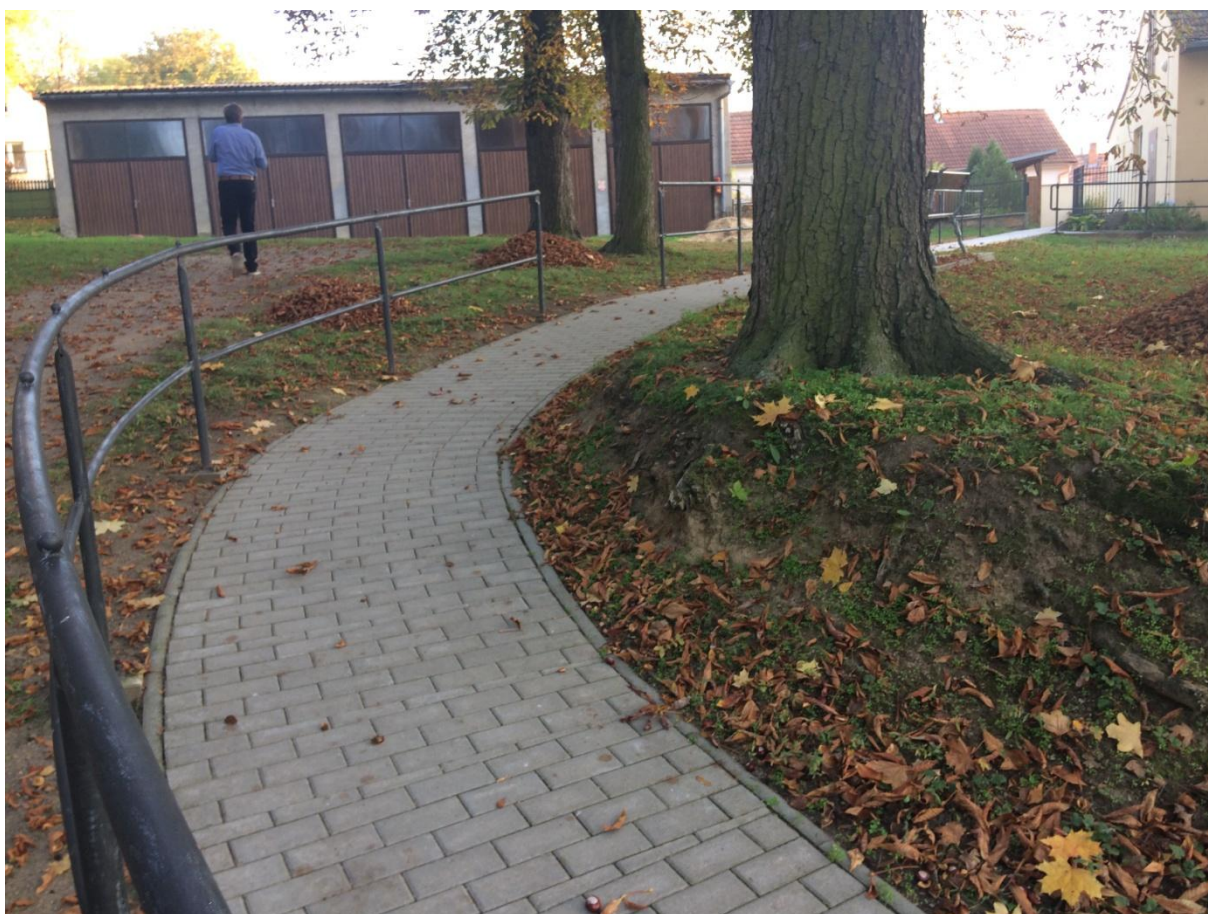
Obr. 3: strom ev.č. 86. zničený kořenový systém výstavbou blízkého chodníčku u hodnocené dřeviny..

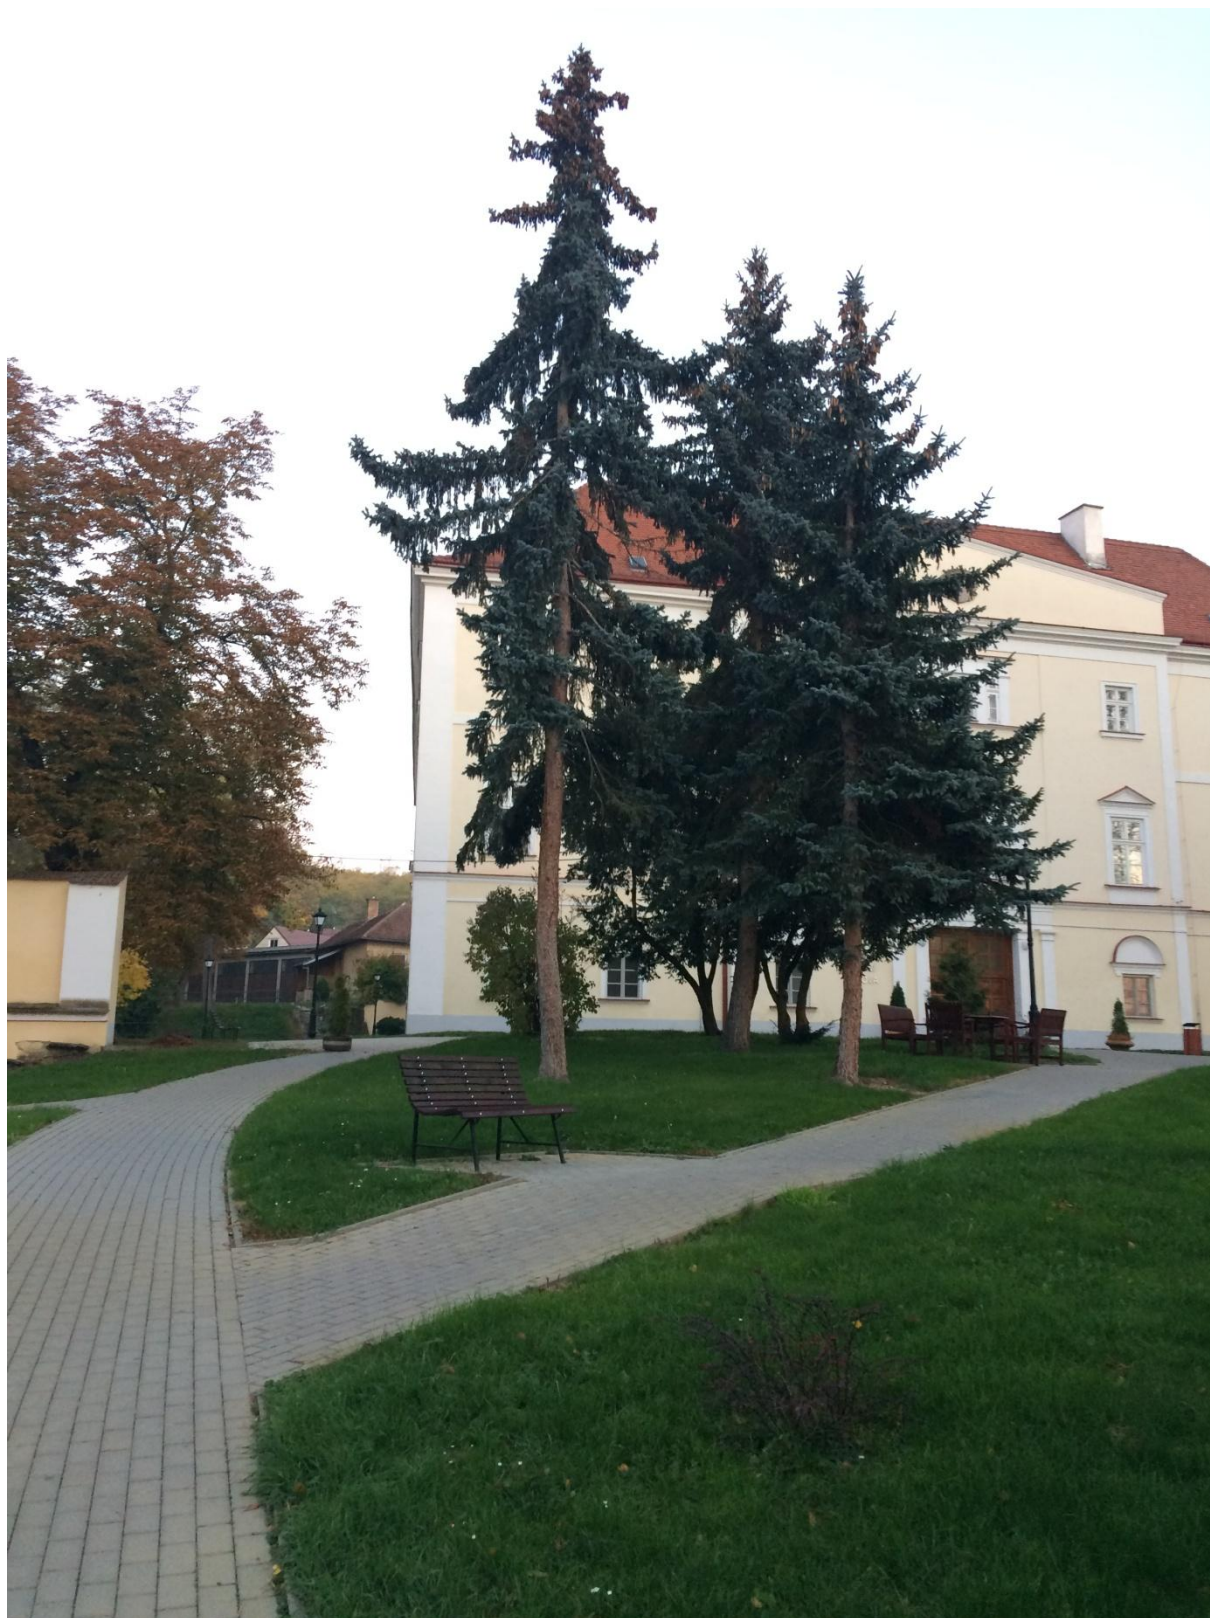
6	<i>Picea pungens</i>	23	15,2	3,5	5	5	3	4	3	3	c	Směrové kácení stromu s nutností přetažení	2	Zjištěna rozsáhlá aktivita kůrovců na kmenové části, mechanicky poškozený kmen a báze, velké suché větve, dynamicky prosychá
7	<i>Picea pungens</i>	24	10,8	2	4	3	1	1	1	1	b	Bez zásahu		Asymetrická koruna

Obr. 4: stromy ev.č. 6, 7 a 8. smrky pychlavé před hlavní budovou domova pro seniory.

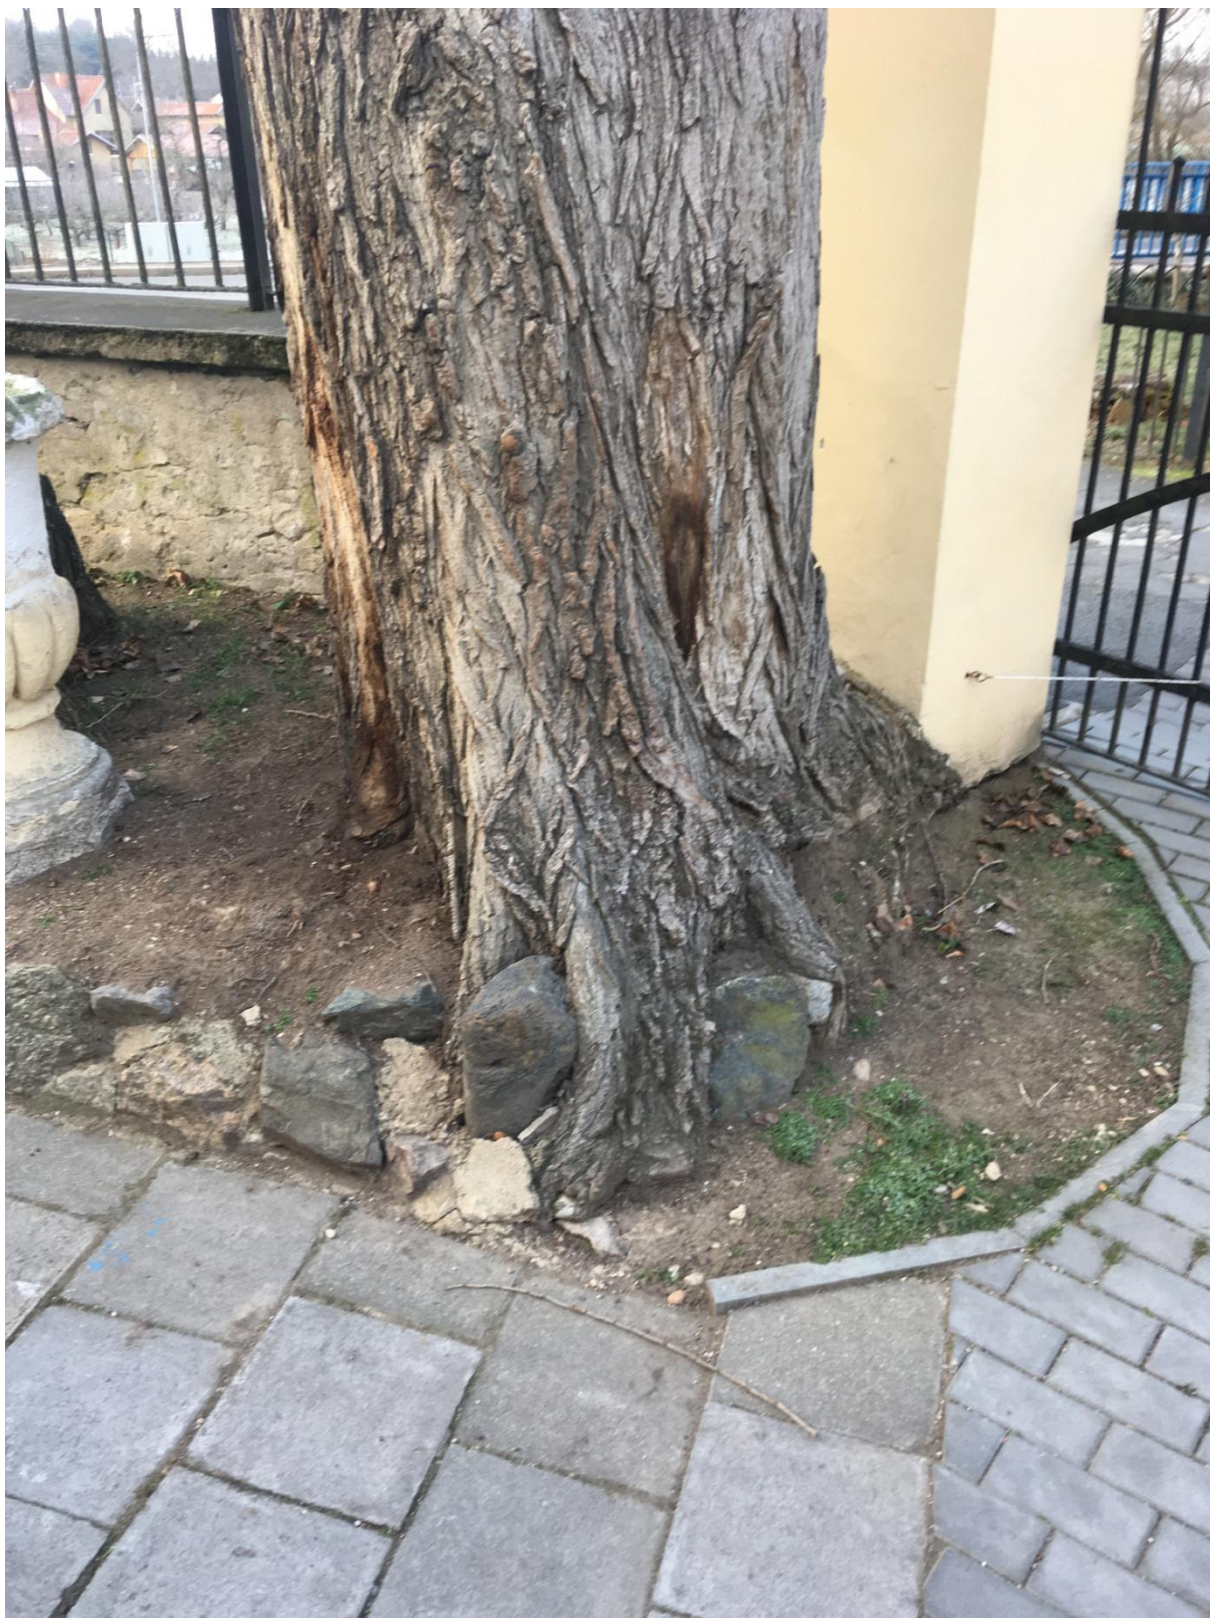
11	<i>Taxus baccata</i>	18	6,5	2	6	4	1	2	2	2	a	Bez zásahu		Velké řezné rány v bazální a kmenové části dřeviny
12	<i>Populus nigra</i> 'ITALICA'	89	24	4	3	5	3	4	4	5	c	Kácení stromu postupné bez nutnosti spouštění částí koruny	1	Dřevina zredukována na torzo, zničeno více než 80 % kořenového systému stavební činností, infekce v kořenové a bazální části, defektní (tlakové) kosterní větvení s přítomností infekce
13	<i>Populus nigra</i> 'ITALICA'	65	24	4	4	5	2	4	4	4	c	Kácení stromu postupné bez nutnosti spouštění částí koruny	1	Dřevina zredukována na torzo, zničeno více než 70 % kořenového systému stavební činností, infekce v kořenové a bazální části, defektní (tlakové) kosterní větvení

Obr. 5: strom ev. č. 12. rozsáhlé mechanické poškození kořenového systému výstavbou.

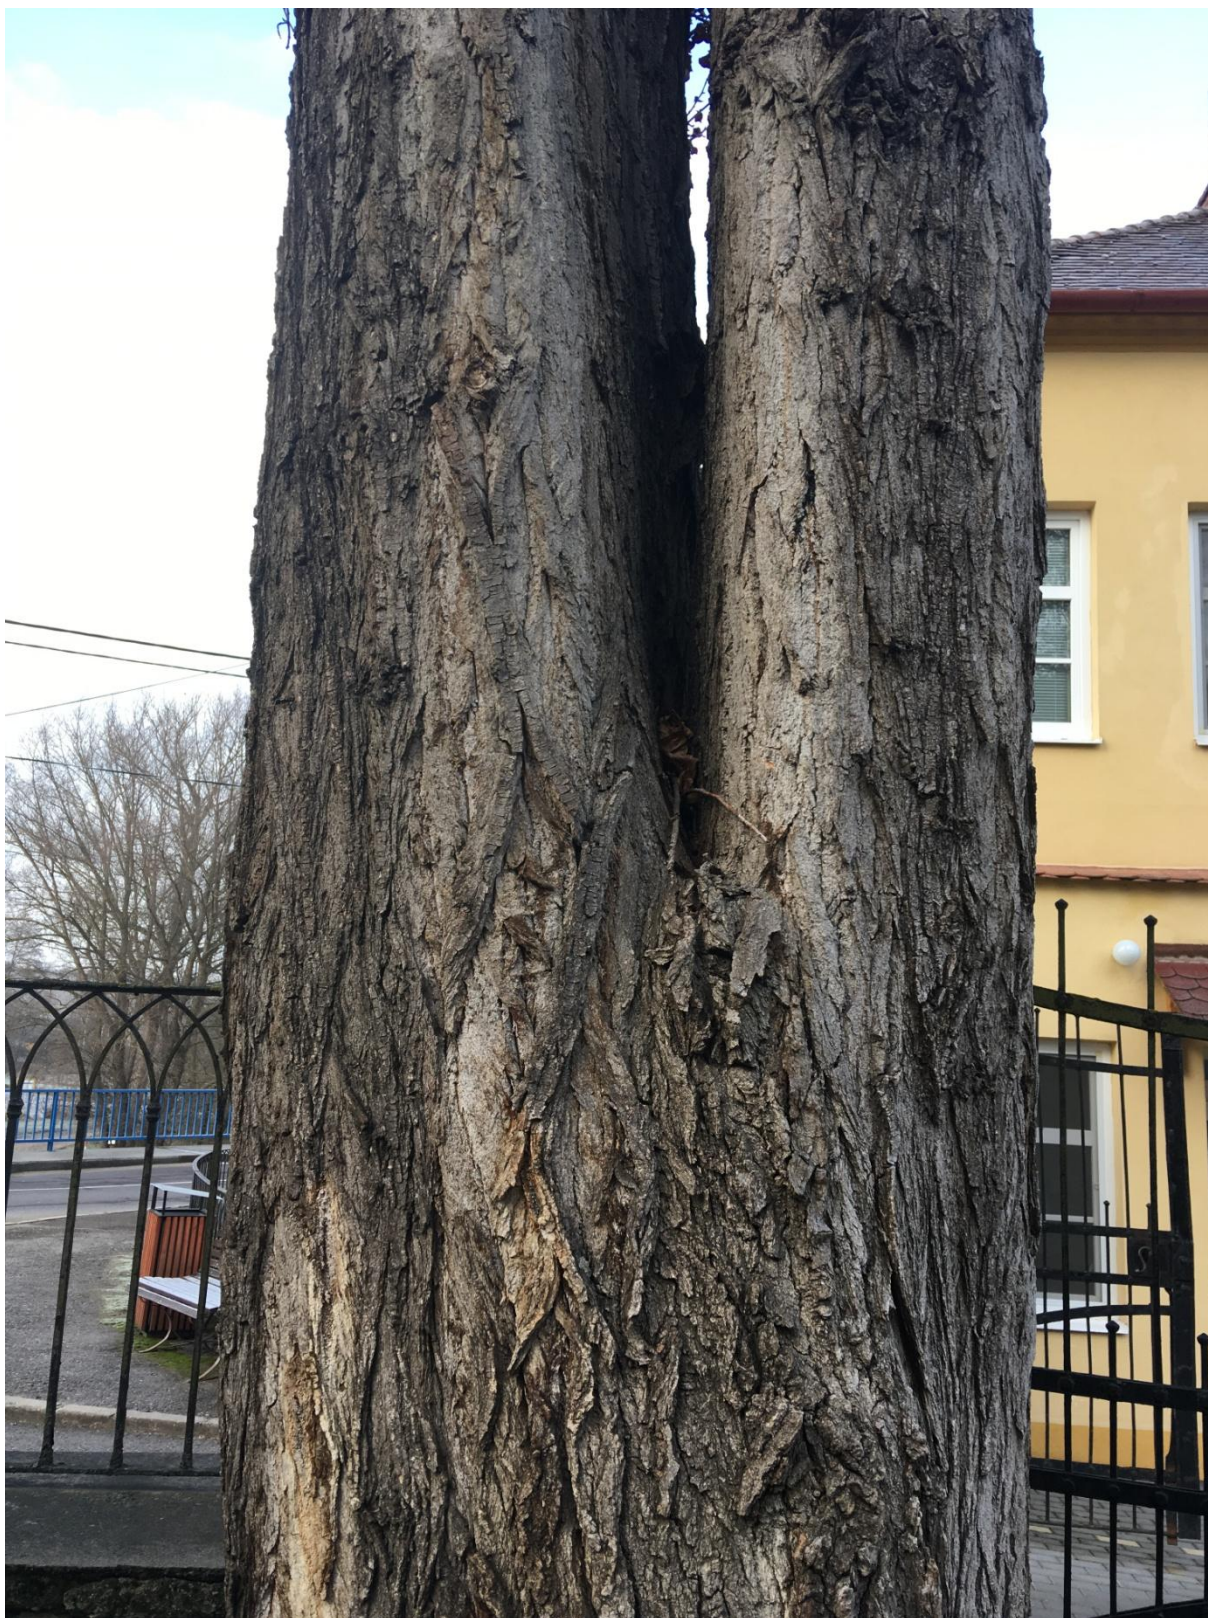
Obr. 6: strom ev. č. 13. defektní (tlakové) větvení kosterních větví hodnoceného stromu.

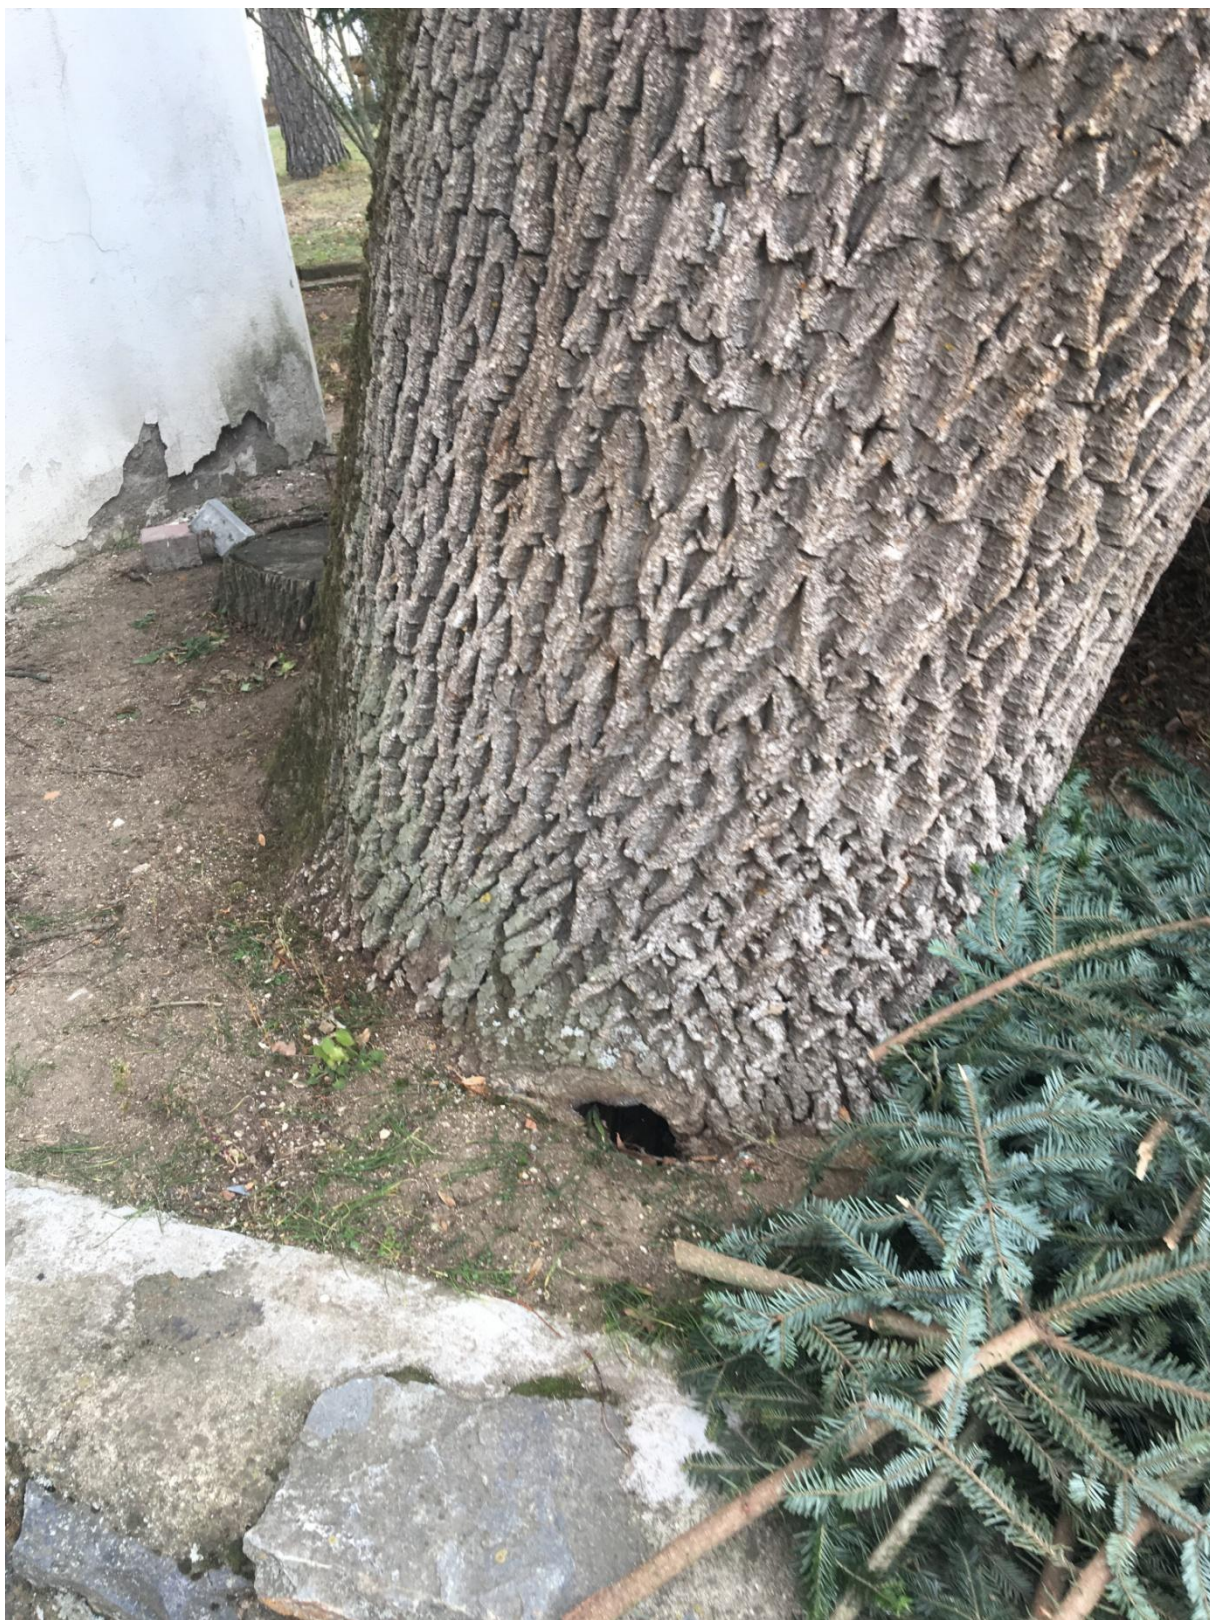
Obr. 7: strom ev.č. 18. vstup do rozsáhlé centrální dutiny v bazální a kořenové části hodnoceného stromu.

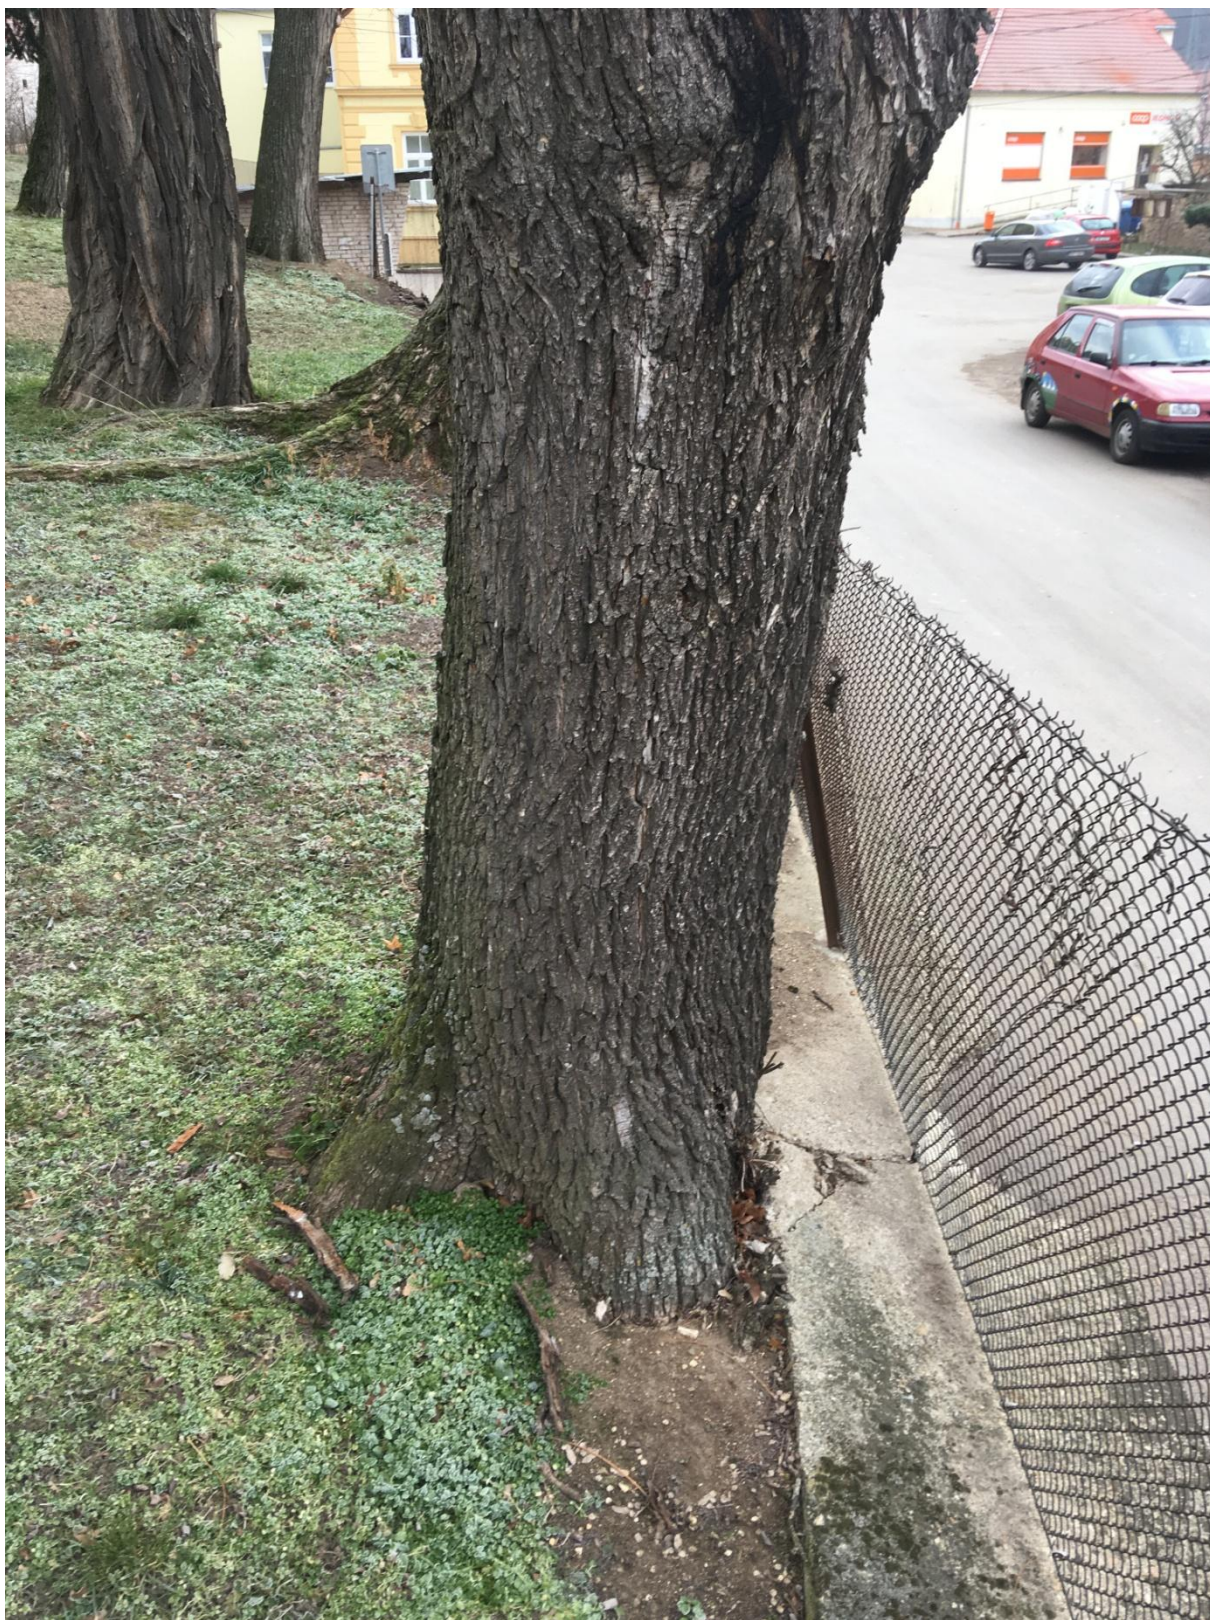
číslo	Taxon	Průměr kmene (cm)	Výška (m)	Nasazení koruny (m)	Průměr koruny (m)	Fyz stáří	Vitalita	Zdravotní stav	Stabilita	Provozní bezpečnost	Perspektiva	Technologie ošetření	Naléhavost	Poznámka
25	<i>Acer campestre</i>	54	15	7	8	5	2	3	4	4	c	Kácení stromu postupné bez nutnosti spouštění částí koruny	2	Rozsáhlá infekce kmene, výrazně prosychá, asymetrická koruna, mechanicky poškozené kořeny.
26	<i>Robinia pseudoaccacia</i>	78	22	10	11	5	3	3	4	5	c	Bezpečnostní řez: odstranění suchých, poškozených a infikovaných větví. Lokální redukce koruny 30%: výrazná symetrizace koruny s cílem snížení namáhání výrazně infikované bazální části kmene. Sledovat vývoj infekce: v intervalu 2 let.	0	Asymetrický, velké suché větve, infikovaná báze a kmen
27	<i>Robinia pseudoaccacia</i>	71	23	9	12	5	3	3	3	3	b	Bezpečnostní řez: odstranění suchých, poškozených a infikovaných větví. Obvodová redukce koruny 20%: zaměřená na snížení náporové plochy koruny, a zmírnění namáhání infikované báze kmene. Sledovat vývoj infekce: v intervalu 4 let.	1	Velké suché větve v koruně, částečně infikovaná báze

Obr. 8: strom ev.č. 25. hodnocený strom vyrůstající bezprostředně u obvodové zdi, v horní části kmene patrné rozsáhlé zdeformování vlivem probíhající infekce dřevními houbami.

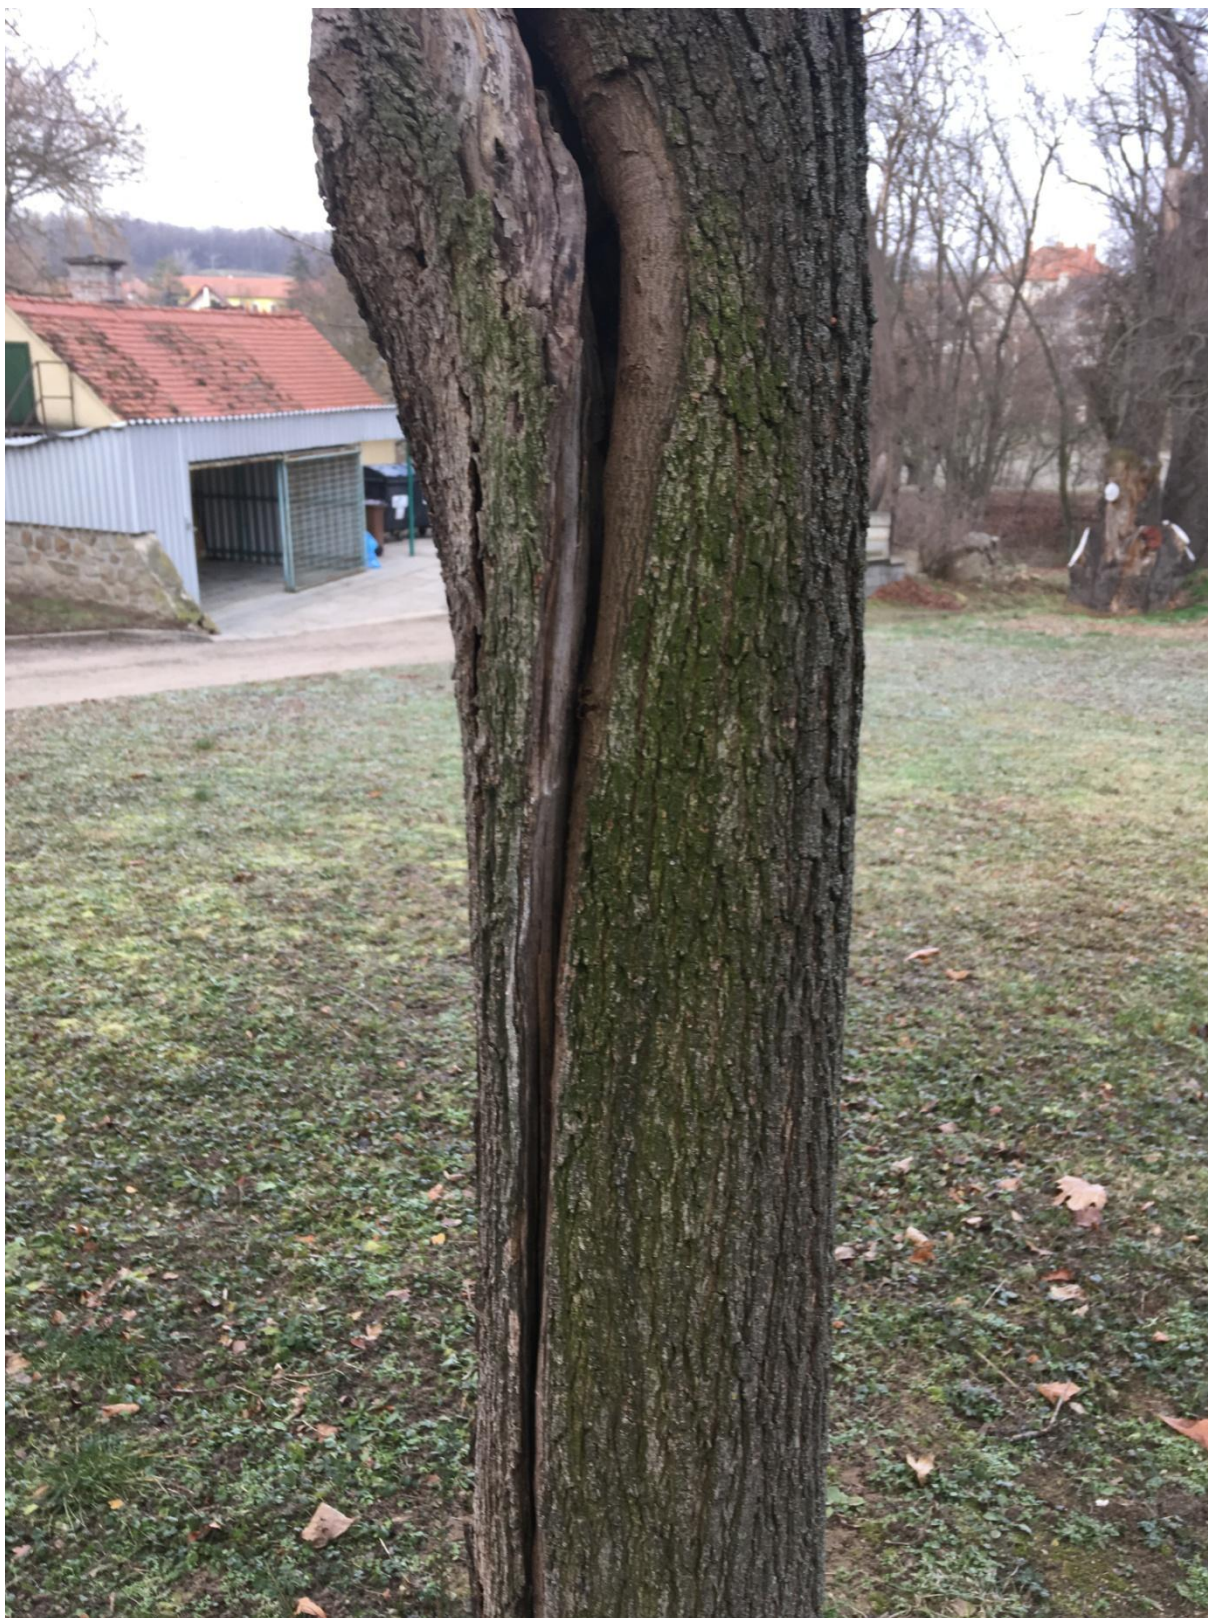
71	<i>Acer platanoides</i>	31	8,5	2	12	3	2	4	3	3	c	Směrové kácení stromu Alternativou tohoto zásahu může být Zdravotní řez: zaměřený na odstranění růstových defektů (tlakové a kodominantní větvení, křížící se větve, atd.), suchých, poškozených a infikovaných větví a sekundárních výmladků v koruně.	2	Rozlomený kmen, rozsáhlé mechanické poškození báze
72	<i>Larix decidua</i>	77	28	5	11	4	2	2	3	3	a	Bezpečnostní řez: odstranění suchých, poškozených a infikovaných větví. Lokální redukce koruny 20%: Zaměřená na odlehčení přetížených kosterních větví a symetrizaci koruny.	1	Suché větve v koruně, pahýly, zlomený terminál

Obr. 9: strom ev.č. 71. prasklina probíhající skrze celým kmenem hodnoceného stromu.

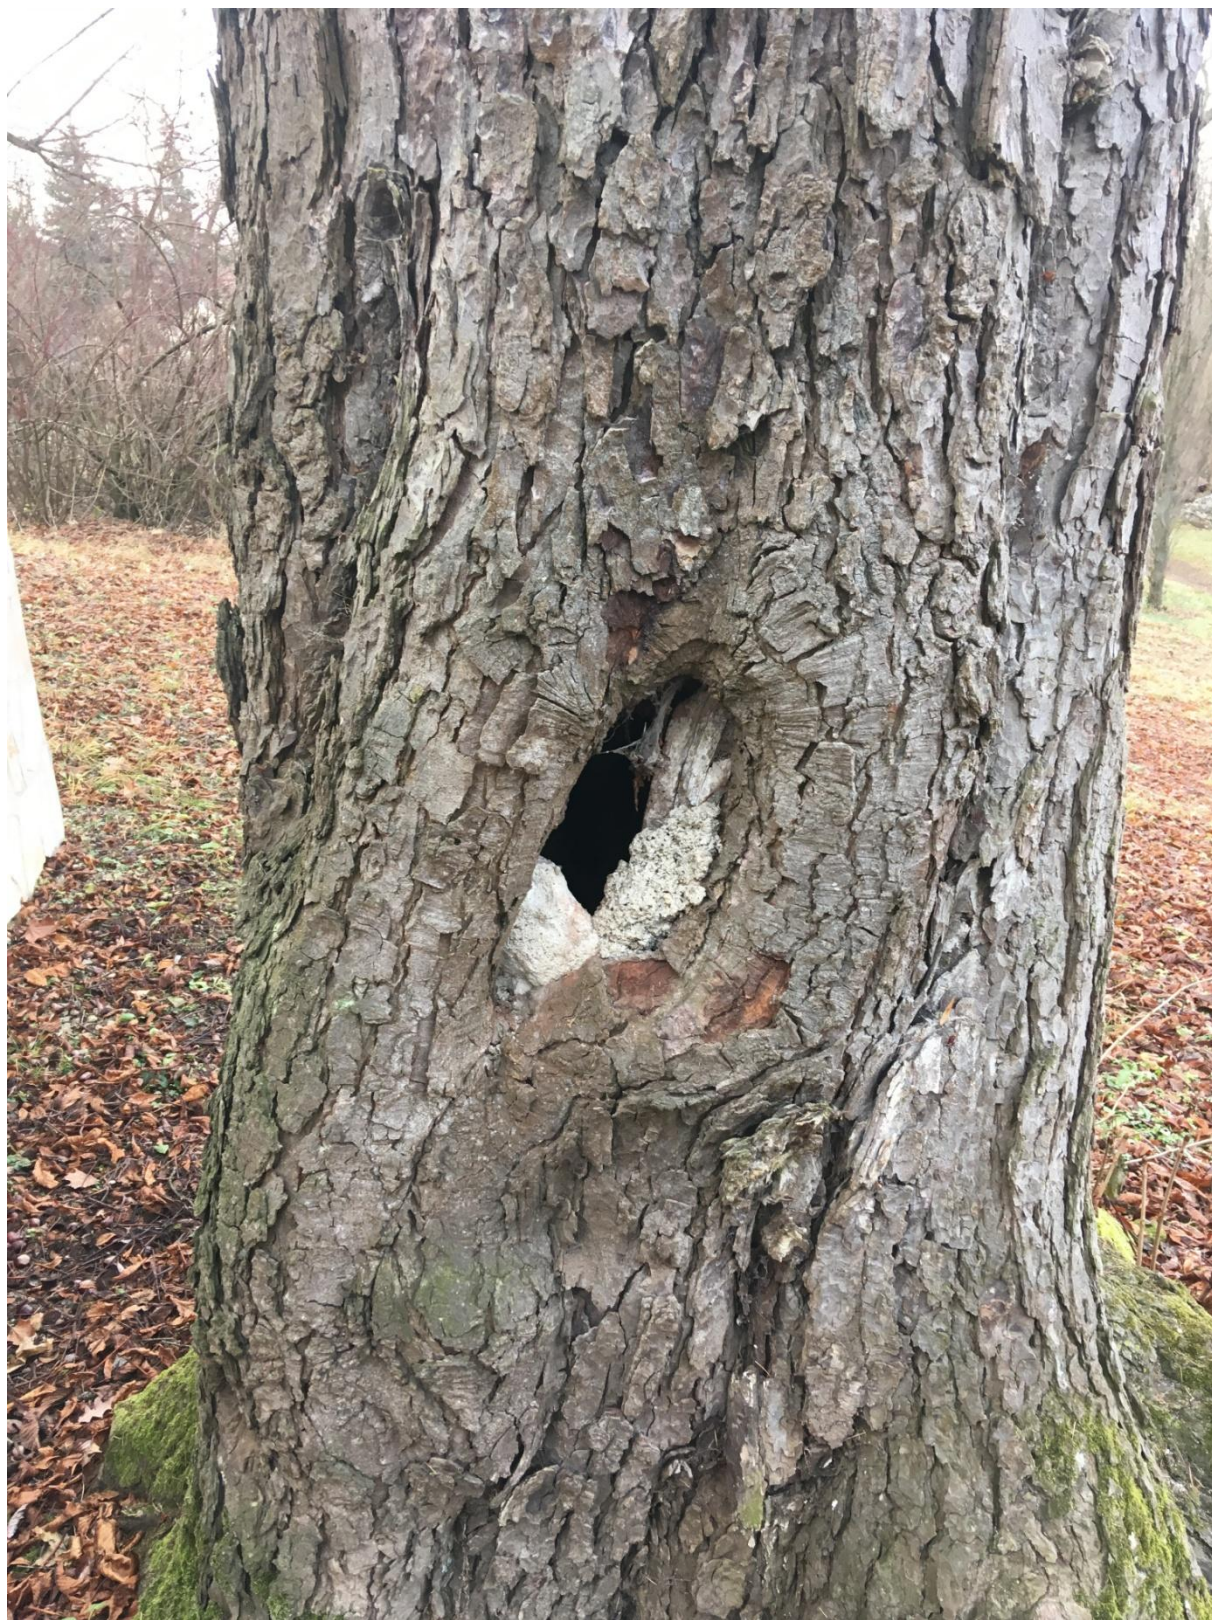
Obr. 10: strom ev.č. 94. zabetonovaná centrální dutina v bazální části hodnoceného stromu.

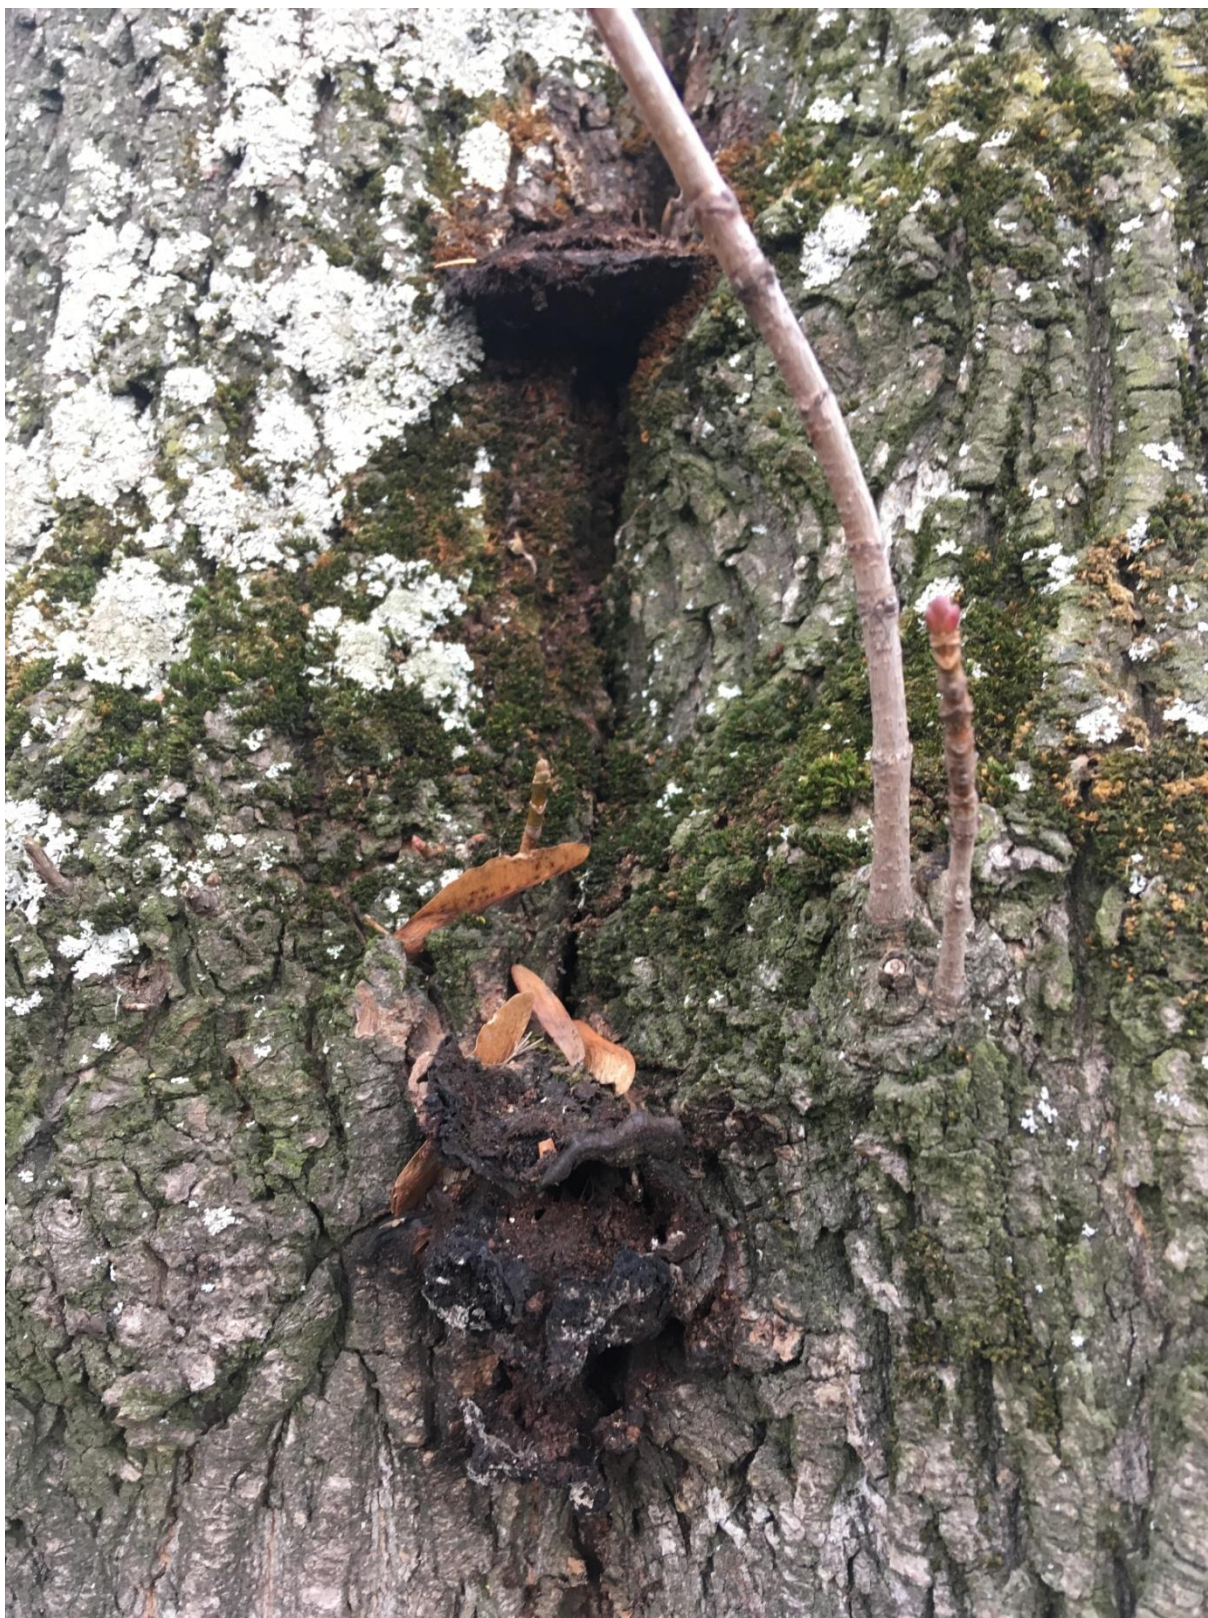
Obr. 11: strom ev.č. 107. rozkládající se plodnice rezavce pokožkového (*Inonotus cuticularis*) v místě defektního (tlakového) větvení kosterních větví.

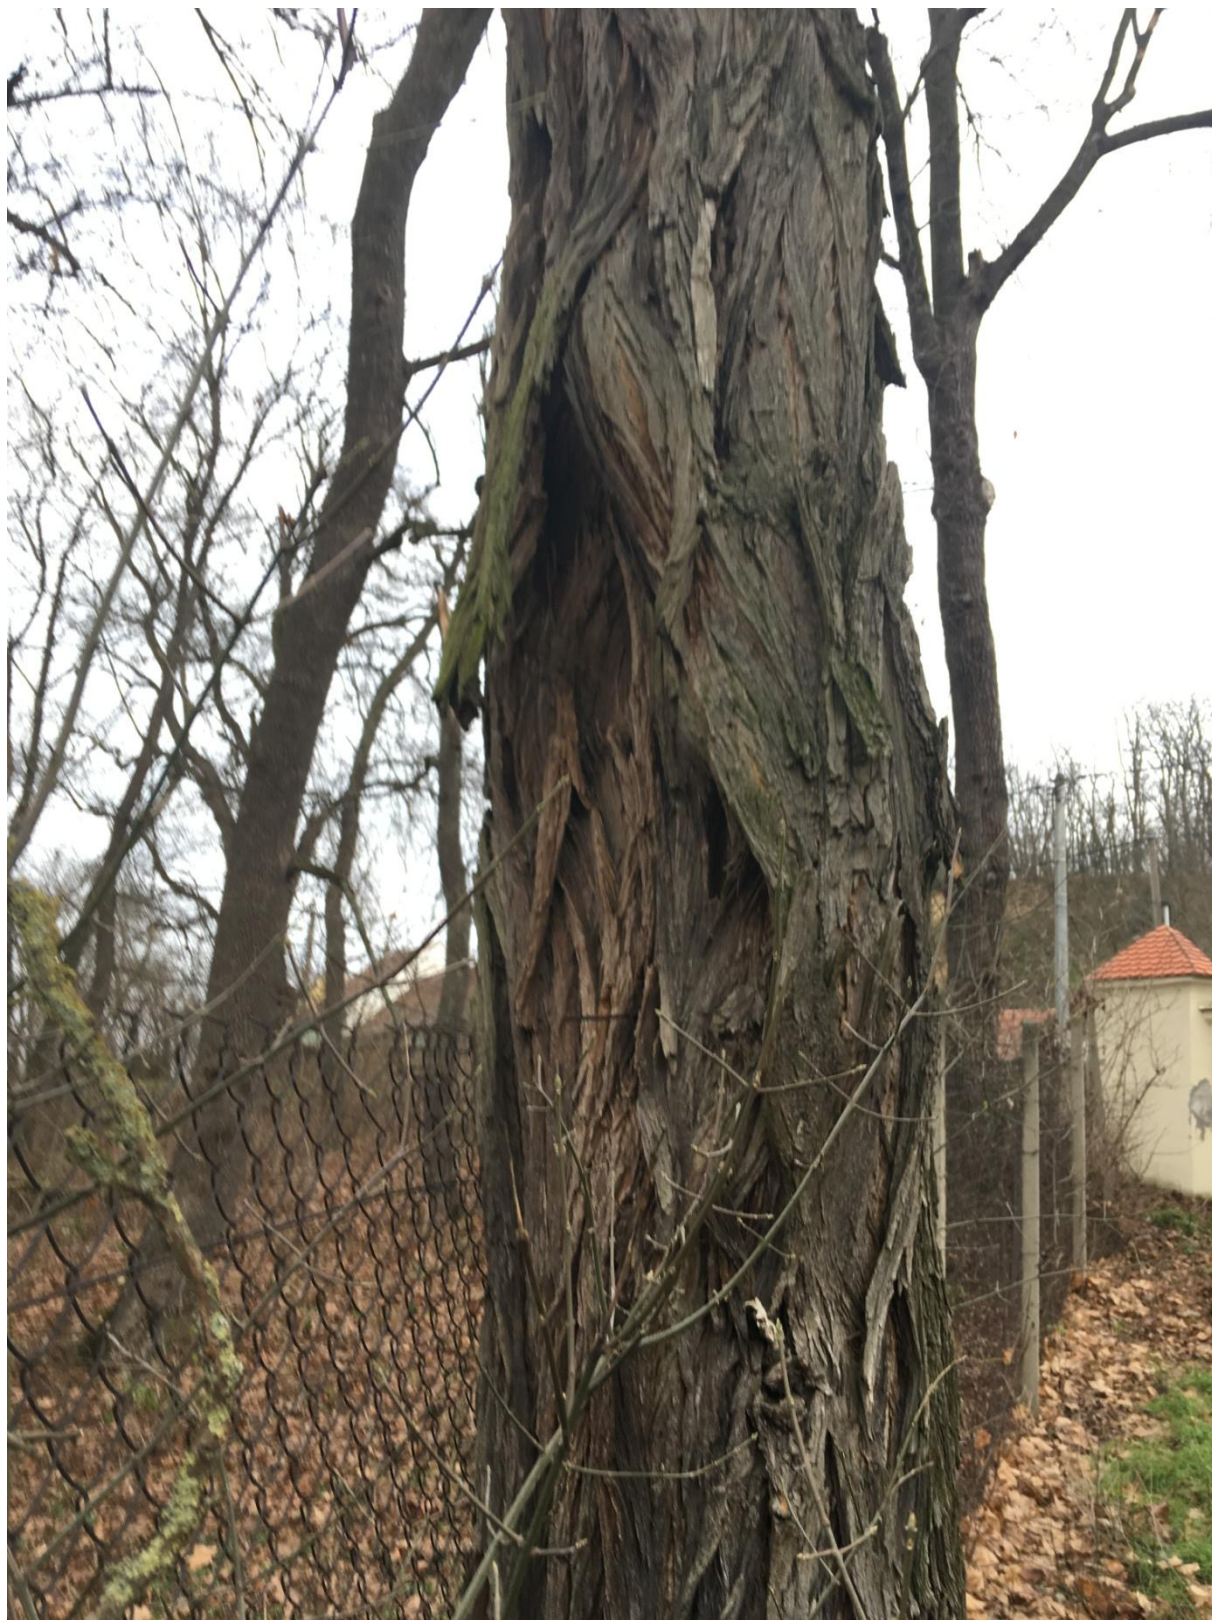
Obr. 12: strom ev.č. 120. rozsáhlou infekcí uvnitř kmene zdeformovaný kmen stromu.
