Oprava kotle Viessmann

Popis požadovaného rozsahu opravy kotle:

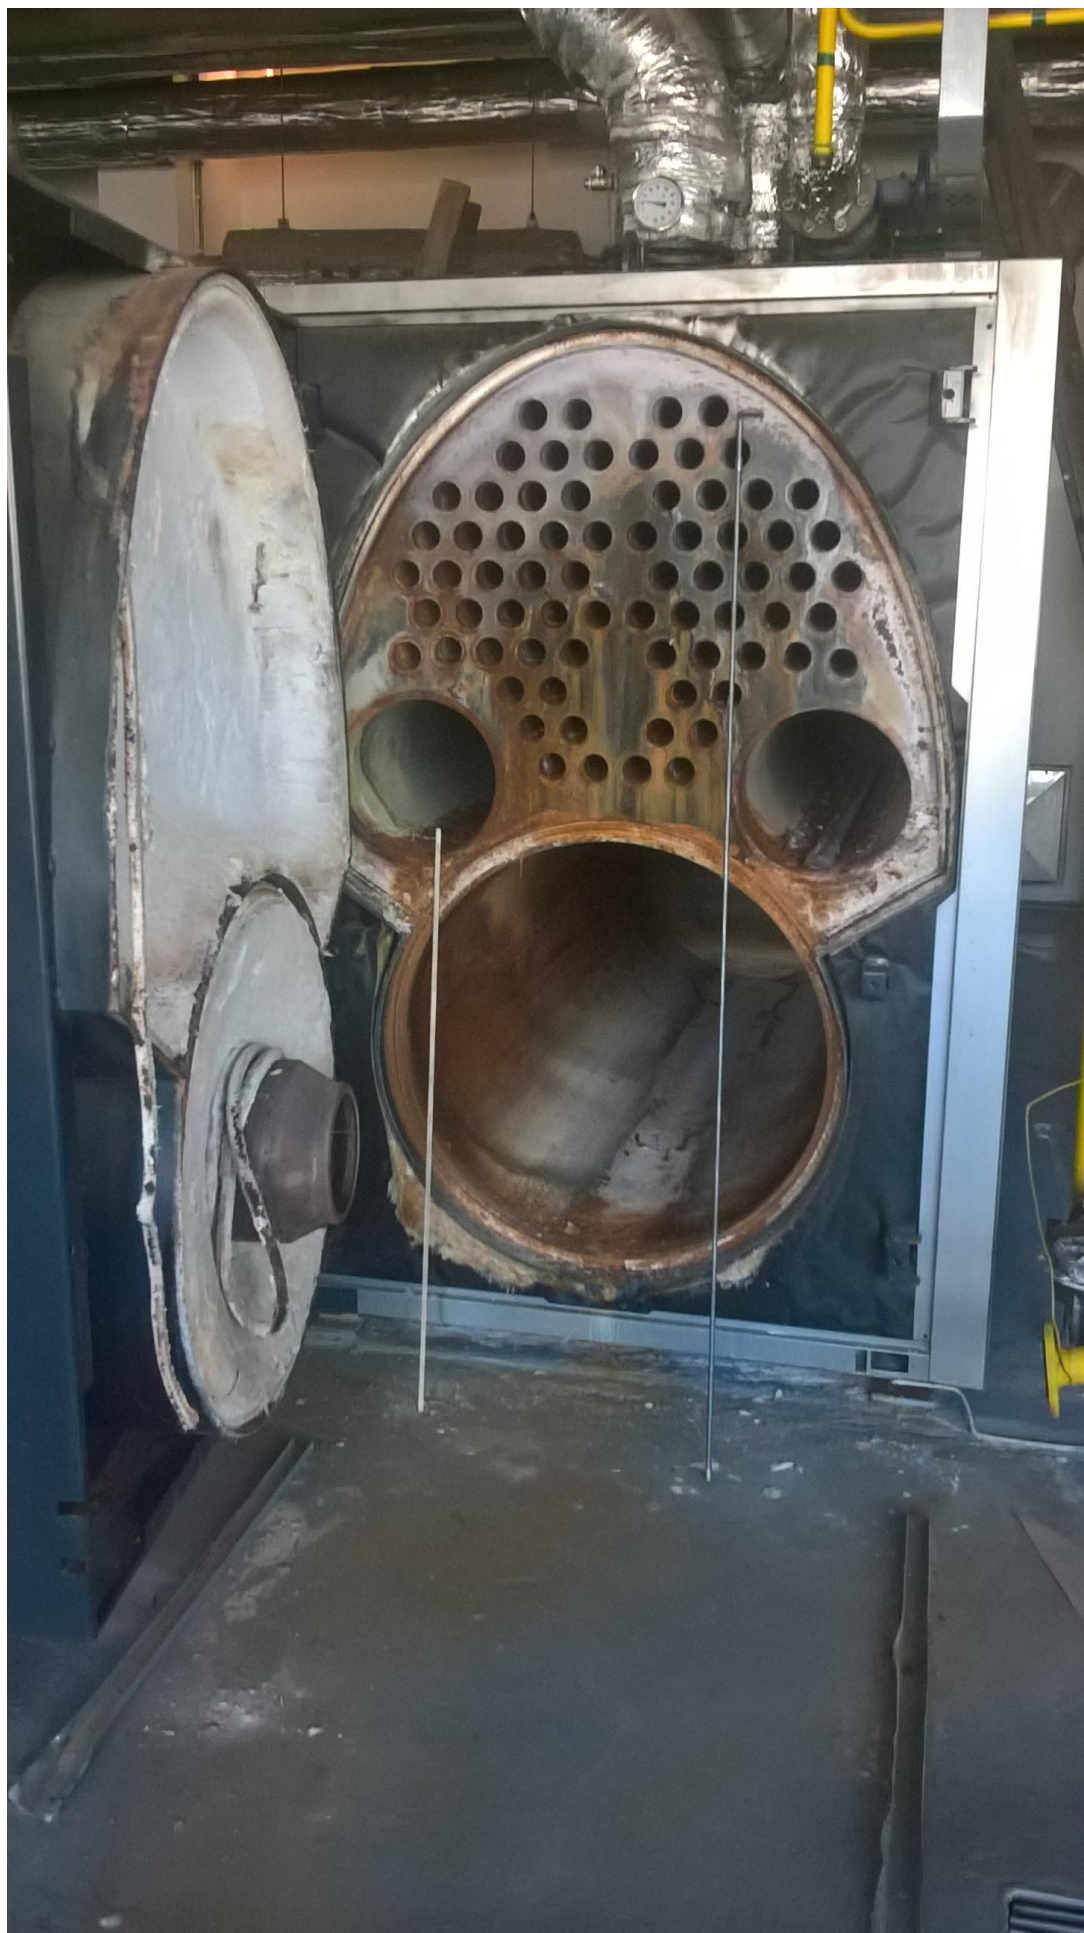
Foto vadného kotle:

- 1.1. Samostatně stojící kotelna v areálu školy. Příjezd nákladním vozidlem až k vratům do kotelny. Tři stacionární kotle v řadě. Prostřední kotel vadný.
- 1.2. Kotel Viessmann Vitoplex 100, v.č. 5059075. Hořák Weishaupt G40/2-A 850-1800 kW. Palivo: zemní plyn. Jmenovitý výkon kotle 1750kW. Kotel provozován od roku 2001.
- 1.3. Zjištěna netěsnost trubkovnice a trubek III. tahu. Kotel je v současnosti odpojen od přívodu plynu, je vypuštěna voda. Kotel je otevřený.

- 2.1. Výměna přední trubkovnice III. tahu včetně potřebného materiálu (požadovaný materiál trubkovnice: Ocel ČSN 12022.1)
- 2.2. Výměna trubek III. tahu včetně potřebného materiálu (požadovaný materiál trubek: Ocel ČSN 12022.1) včetně demontáže a zpětné montáže omezovačů tahu v trubkách III. tahu.
- 2.3. Výměna těsnící šňůry vrat kotle
- 2.4. Oprava izolační výplně vrat kotle (Sibral či jiný kompatibilní materiál)
- 2.5. Tlaková zkouška včetně protokolu
- 2.6. Seřízení hořáků oprávněnou osobou včetně protokolu
