Most 39518-3

Most přes Jihlavu za Novými Bránicemi

HLAVNÍ PROHLÍDKA

Datum provedení prohlídky: 25.5.2016

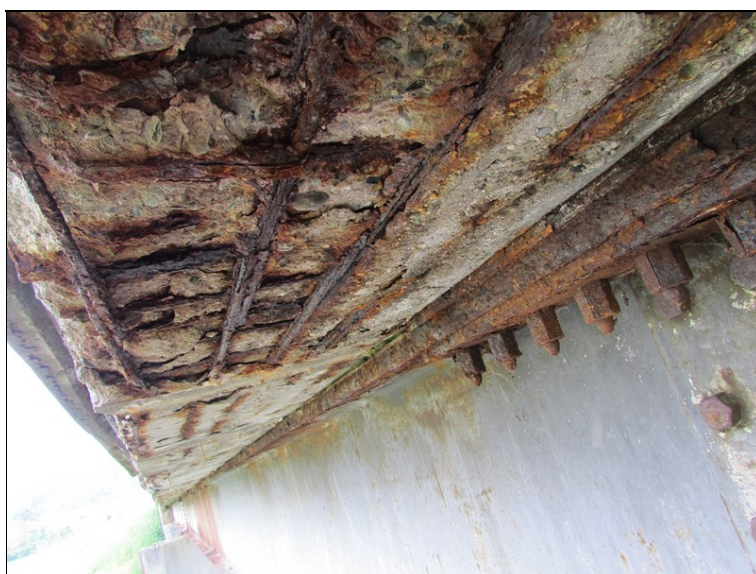
místě uložení nosníků na podpěry je patrná silná koroze horních a dolních pásnic nosníků, z pásnic se v těchto místech odlupují pláty zkorodované oceli. V podhledu NK je patrná degradace betonu a silná koroze obnažené výztuže, zejména v krajních částech desky pod římsami. Dále je silná degradace betonové desky v místech uložení NK na opěry a na pilíře a v místě odvodňovačů. Na některých z těchto míst je výztuž zcela strávená, některé pruty výztuže jsou uvolněné.

Koroze výztuže a horní pásnice krajního nosníku nad pilířem 2

| [5] | 2 | Nosná konstrukce | Provést kompletní rekonstrukci mostu. Vybourat stávající betonovou desku a prefabrikáty, vybetonovat novou betonovou desku spřaženou s ocelovými nosníky. Na novou betonovou desku položit celoplošnou izolaci, vozovku, osadit nové mostní závěry, vybetonovat nové římsy a osadit normové zábradlí. Za opěrami bude potřeba vybetonovat nové přechodové desky. Ocelové nosníky zbavit koroze a opatřit novou PKO, opravit porušené uložení nosníku s ulomeným bočním vedením. |

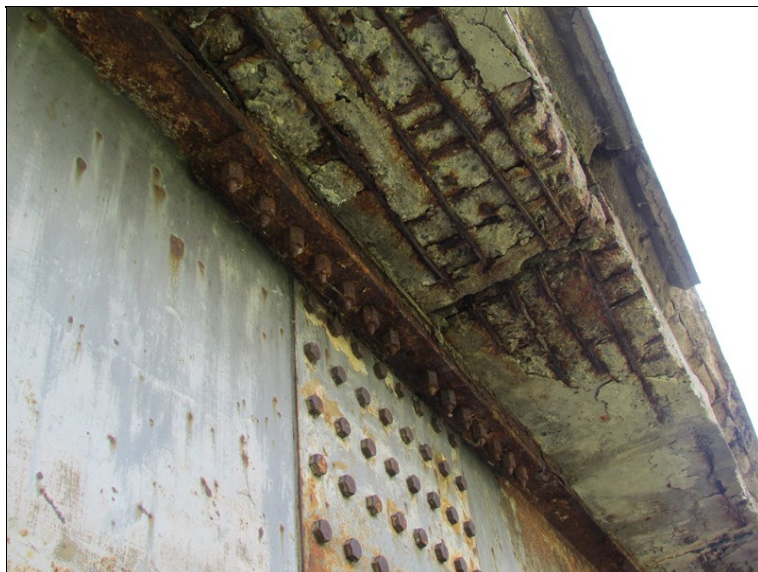
Degradace betonu, koroze výztuže a horní pásnice nosníku v krajní části NK

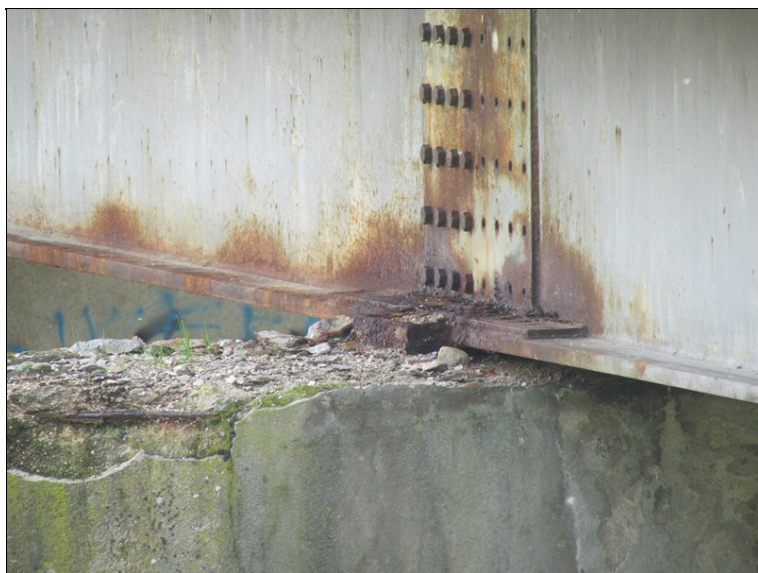
Ložiska krajních nosníků jsou napadena silnou korozi. Vodicí lišty krajních nosníků na opěře 1 jsou odlomené.

Koroze ložiska a dolní pásnice nosníku na pilíři

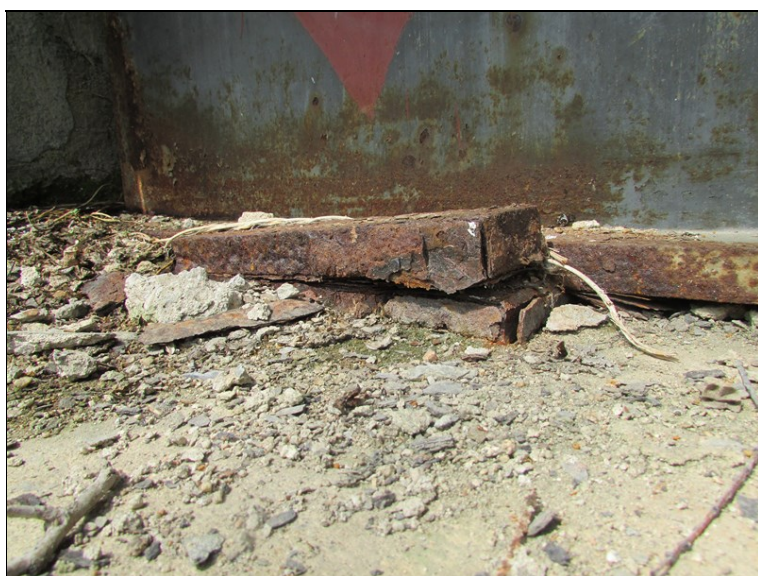
Odlomená vodící lišta krajního nosníku na opěře 1, nečistoty na úložném prahu

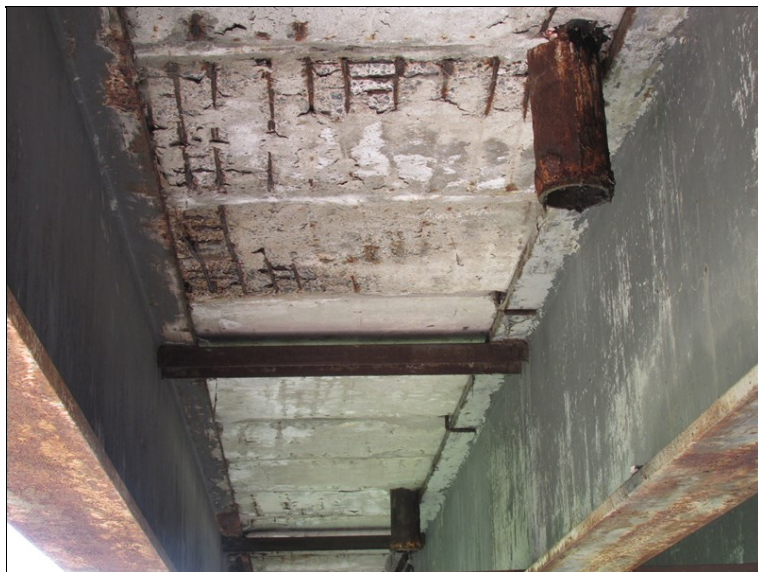
Trubkové odvodňovače jsou napadeny silnou korozi. Odvodňovací vpusti jsou utopeny v převrstvené vozovce.

Obnažená korodující výztuž v podhledu NK, koroze odvodňovačů

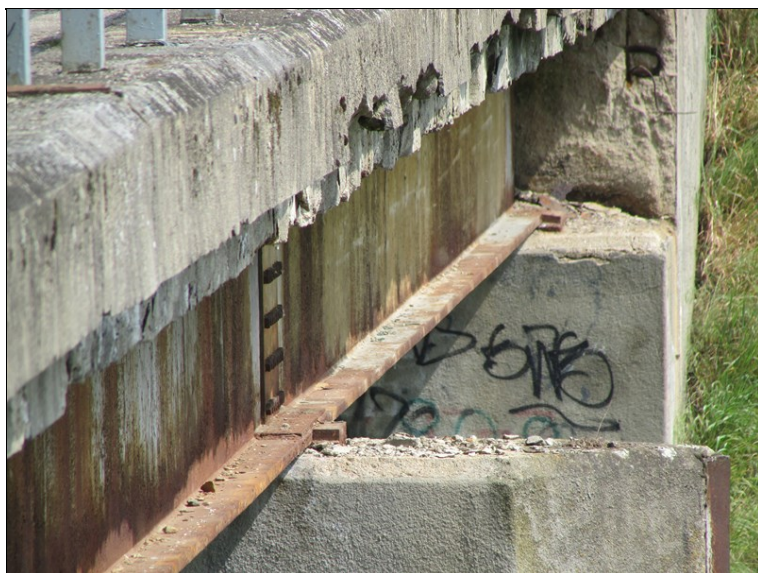
Beton římsy je degradován, římsy jsou popraskané. Spodní hrana obou říms je na mnoha místech odlomená, je zde obnažená korodující výztuž.

Degradace římsy

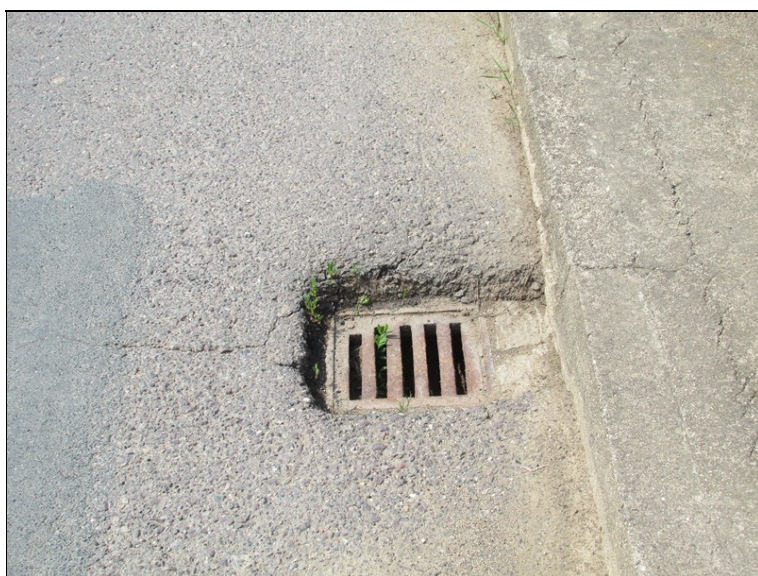
Odvodňovací vpust' utopená v převrstvené vozovce

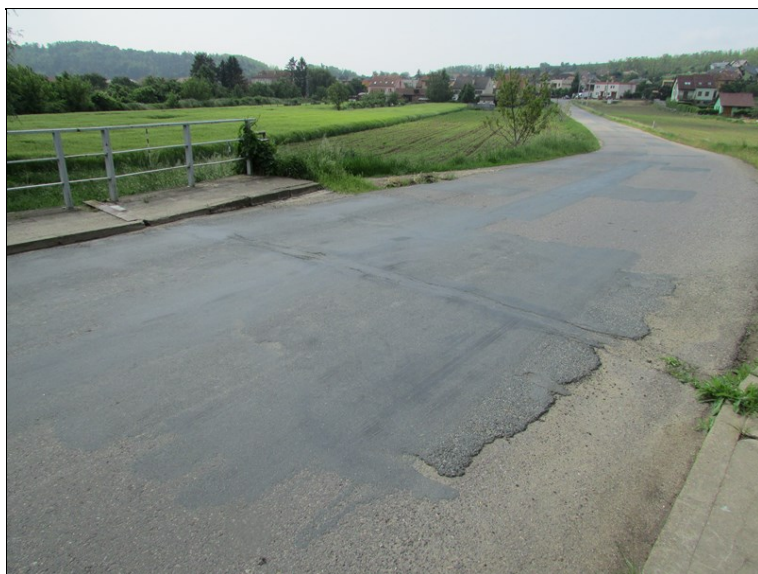
Vozovka na mostě je nerovná, s četnými vysprávkami. Vozovka je převrstvená, obrubníky mají tedy nízkou výšku. V místě mostních závěrů je vozovka porušena příčnými trhlinami. Za opěrou 4 vykazuje vozovka pokles v přechodové oblasti. Na krajnicích a v místě odvodňovacích vpustí je lokálně uchycena vegetace.

Poruchy ve vozovce

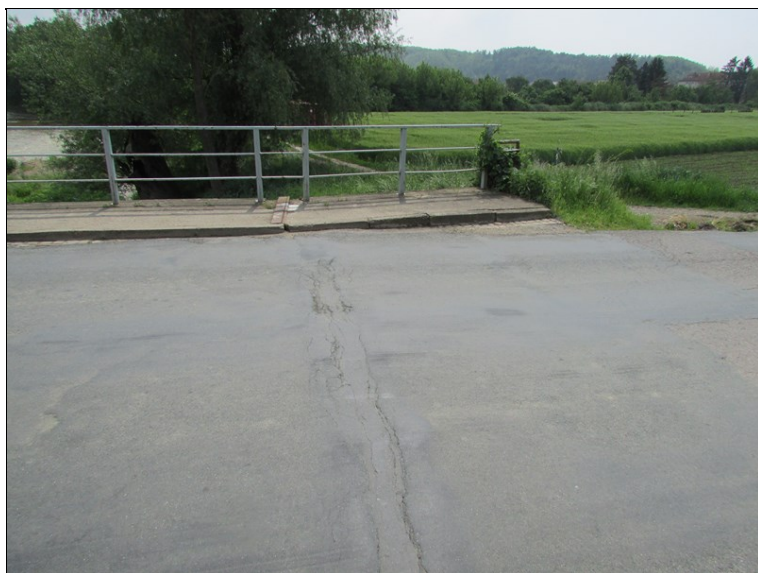
Příčné trhliny v místě mostního závěru u opěry 1

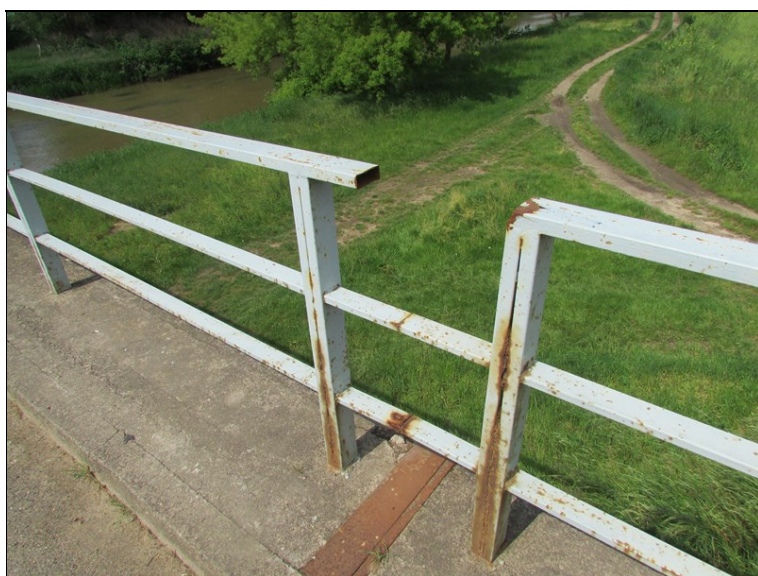
Obě zábradlí jsou lokálně napadena silnou korozi. V místě montážních styků zábradlí jsou zcela zkorodována madla, některá z nich jsou zcela uvolněná. Na levém zábradlí u opěry 4 kus horního madla zcela chybí.

Chybějící madlo levého zábradlí u opěry 4

| [3] | 4.2 | Zábradlí | Provést výměnu zábradlí. |

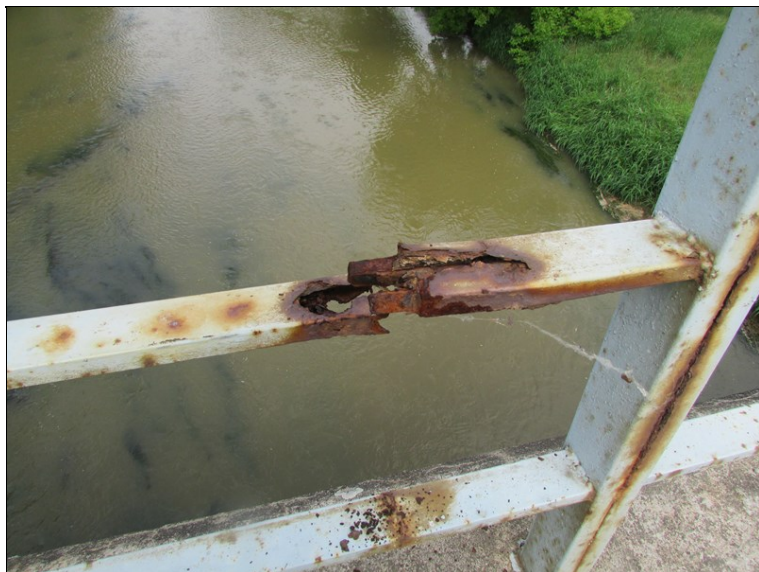
Zcela zkorodované madlo zábradlí v místě montážního styku zábradlí, madlo je uvolněné

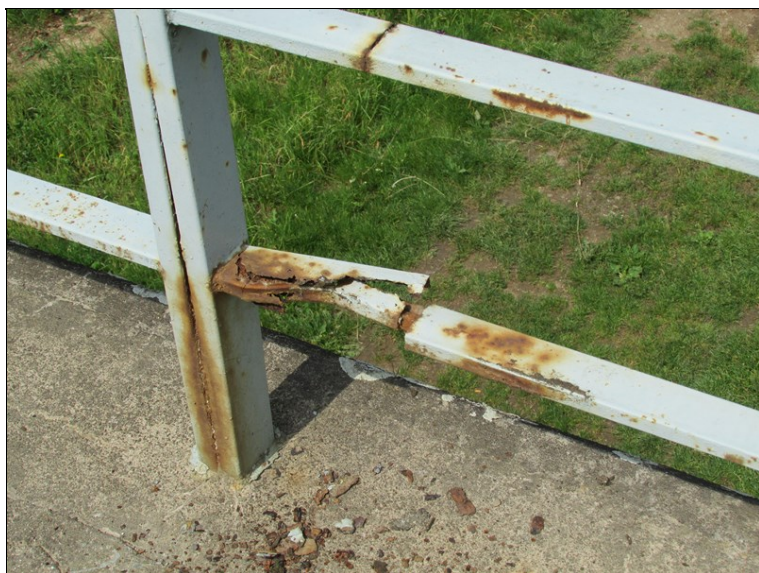
Zkorodované madlo zábradlí
