E.FOTODOKUMENTACE

SEZNAM FOTOGRAFIÍ

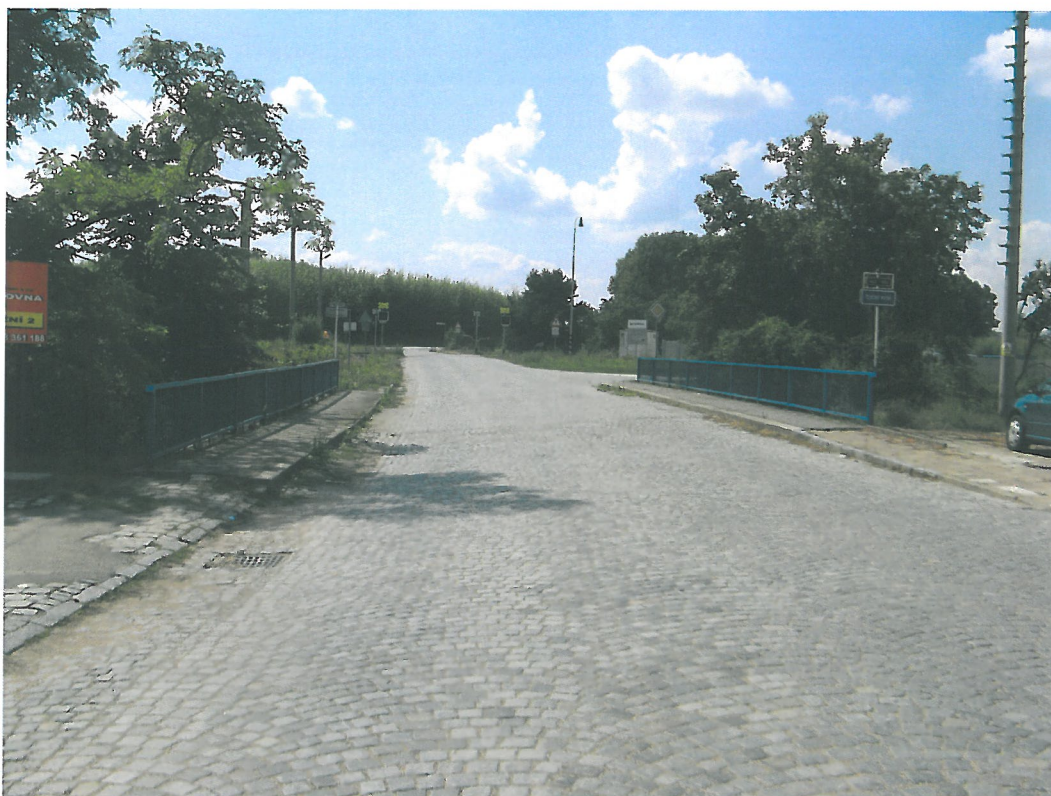
1. Pohled na most od centra – poklesy povrchu vozovky

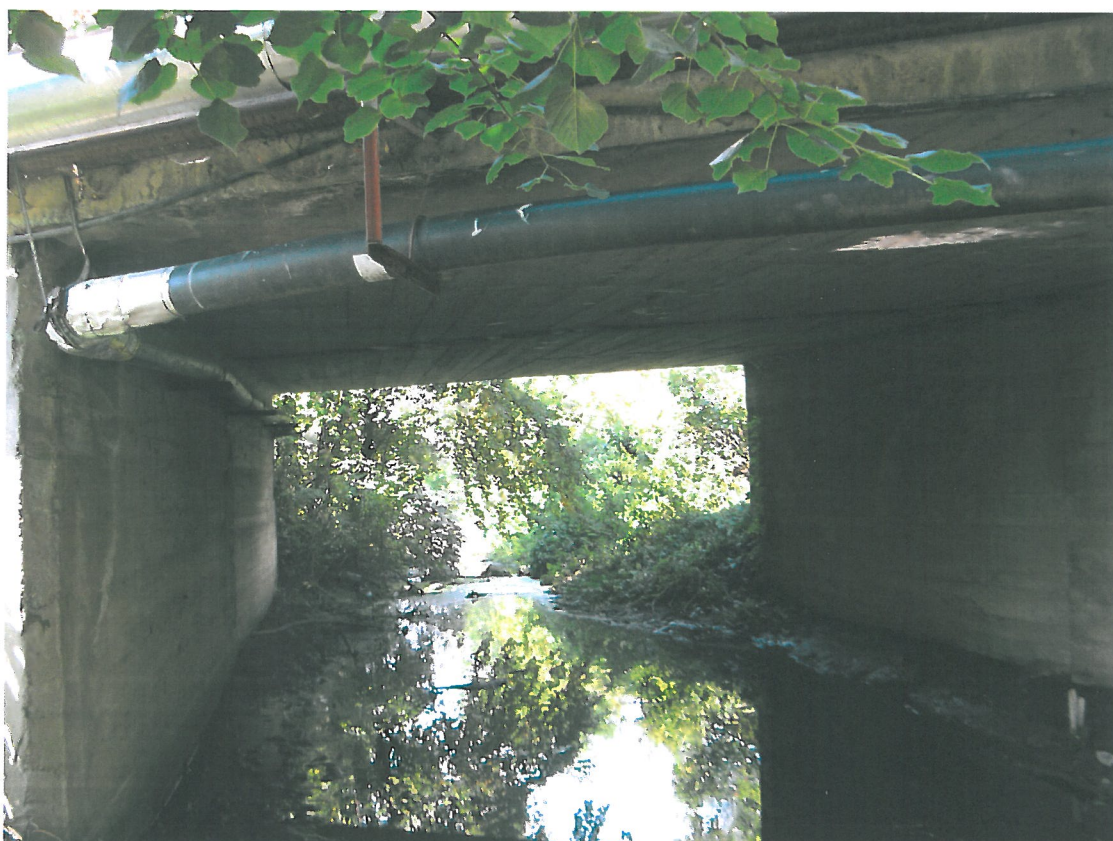
2. Pohled do mostního otvoru (po proudu)

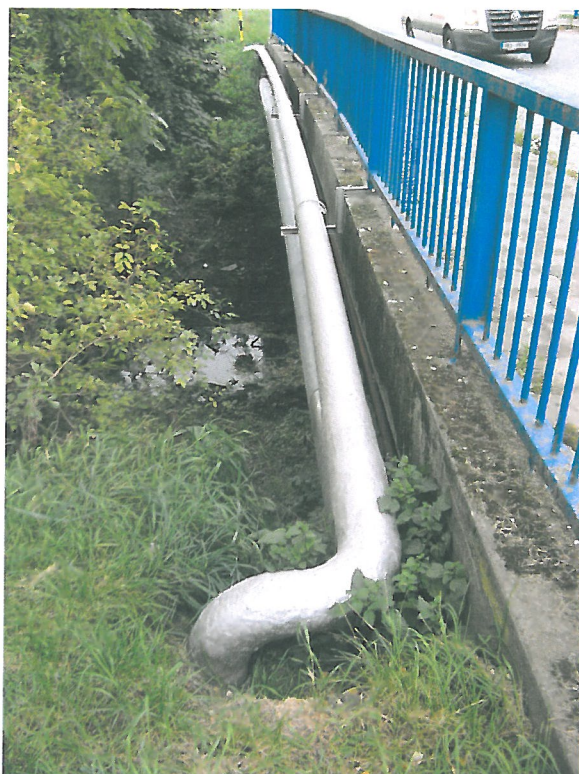
3. Římsa na návodní straně

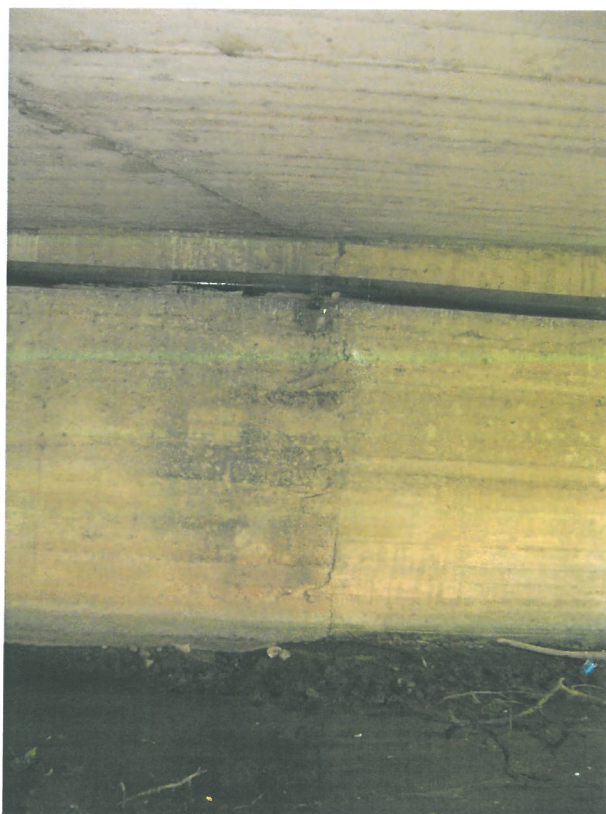
4. Svislá pracovní spára v opěře a pracovní spára v nosné konstrukci – bez průsaků

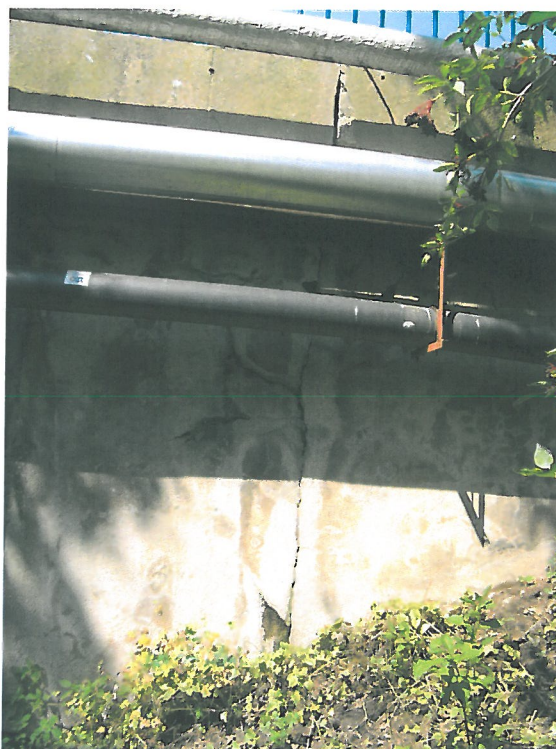
5. Návodní křídlo pravobřežní opěry
- trhlina šířky 5-15 mm v omítce v místě dilatační spáry

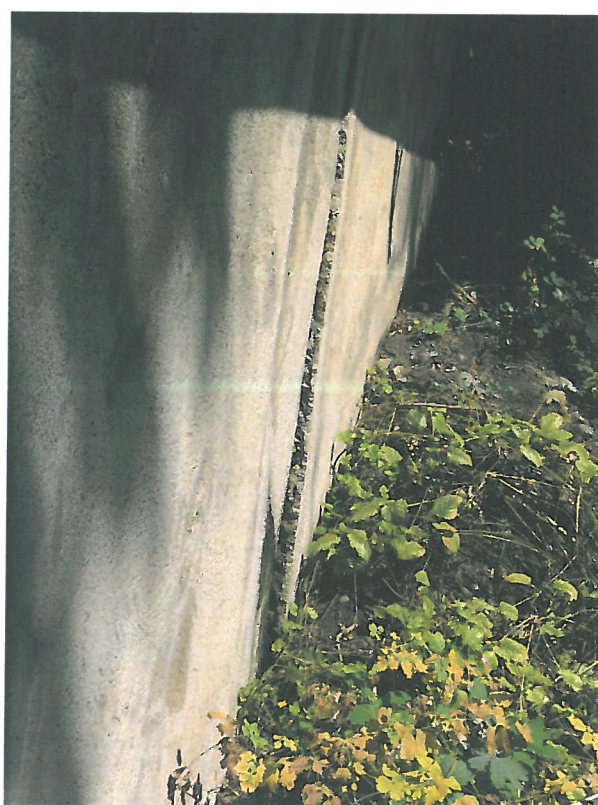
6. Posunutí návodního křídla pravobřežní
opěry o 20-25 mm

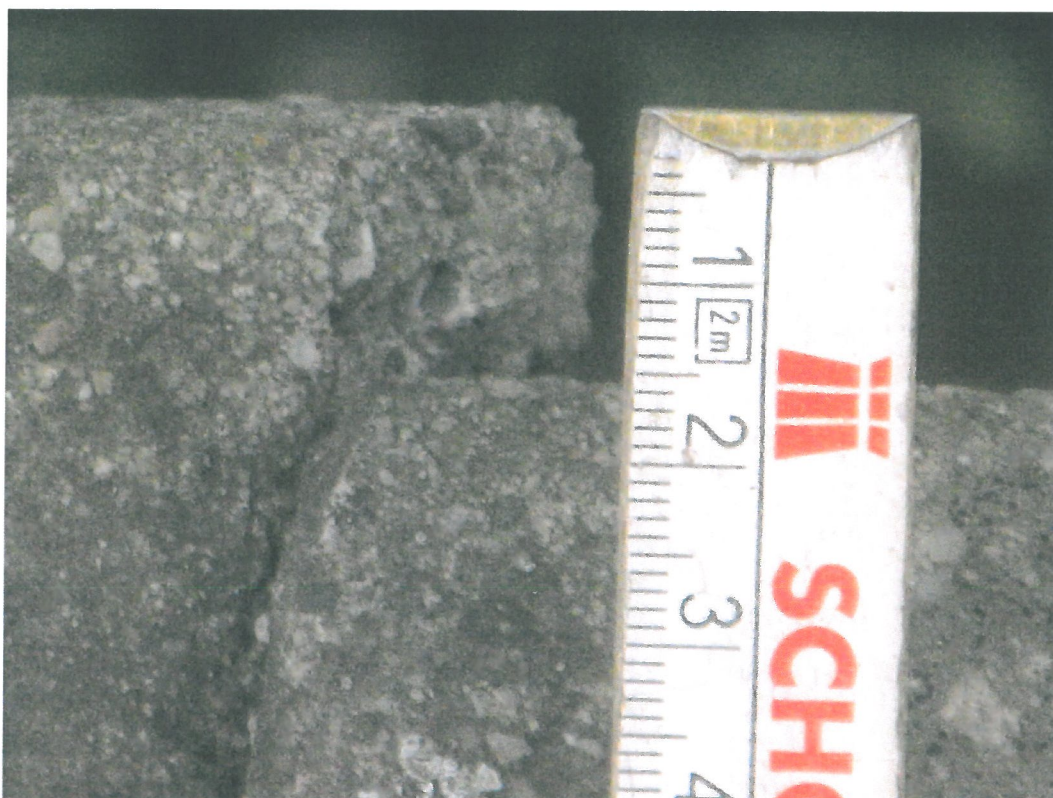
7. Posunutí římsy nad návodním křídlem pravobřežní opěry

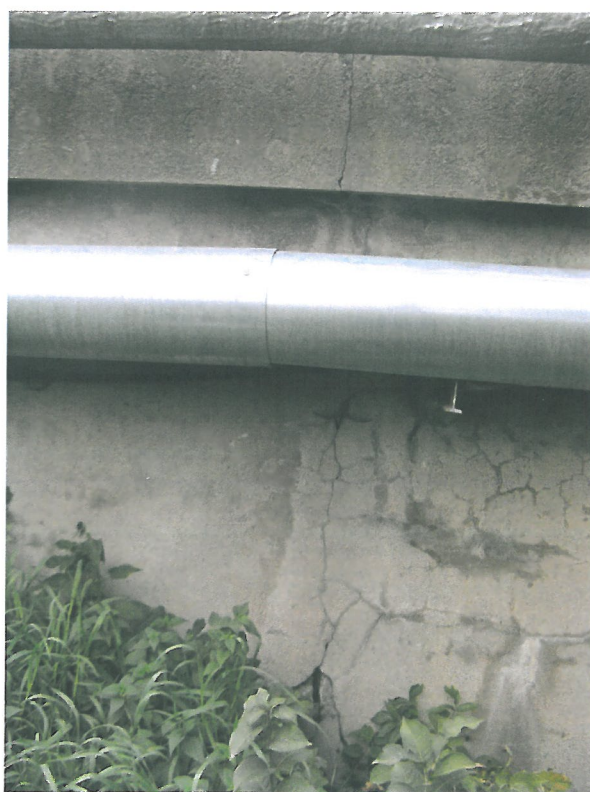
8. Návodní křídlo levobřežní opěry – trhlina šířky 1-2 mm v omítce v místě dilatační spáry; křídlo bez posunutí

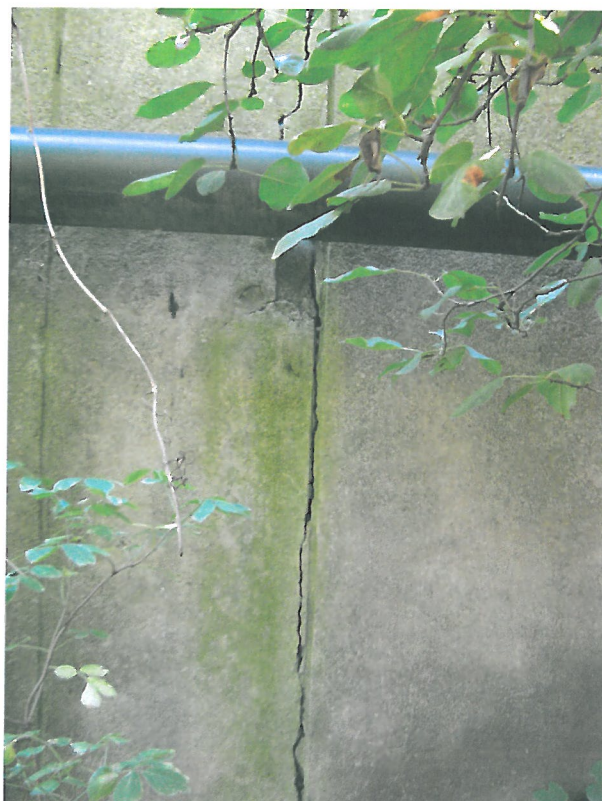
9. Povodní křídlo levobřežní opěry, posunutí 10-15 mm, trhлина šířky 6-10 mm v omítce v místě dilatační spáry

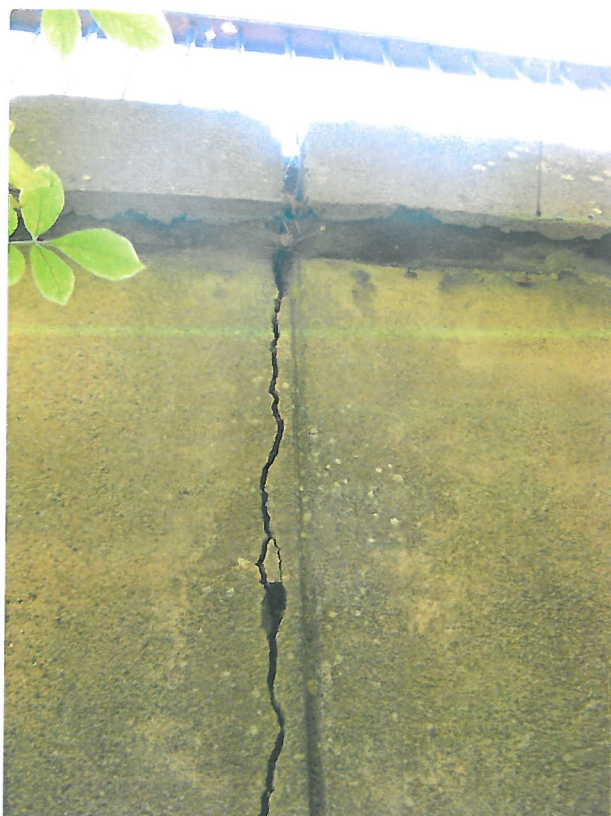
10. Povodní křídlo pravobřežní opěry, posunutí 2-3 mm, trhлина šířky 3-12 mm v omítce v místě dilatační spáry

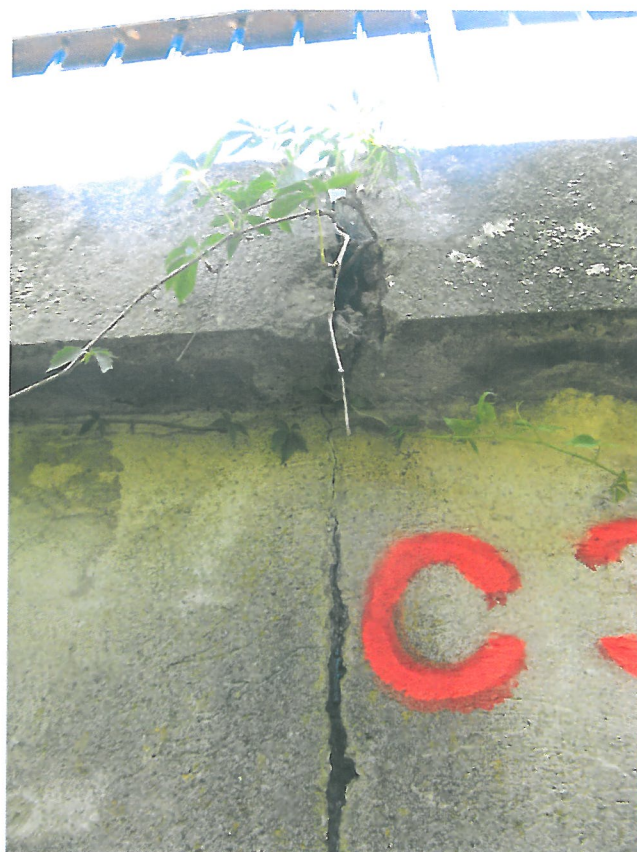
11. Dilatace v římse na konci nosné konstrukce

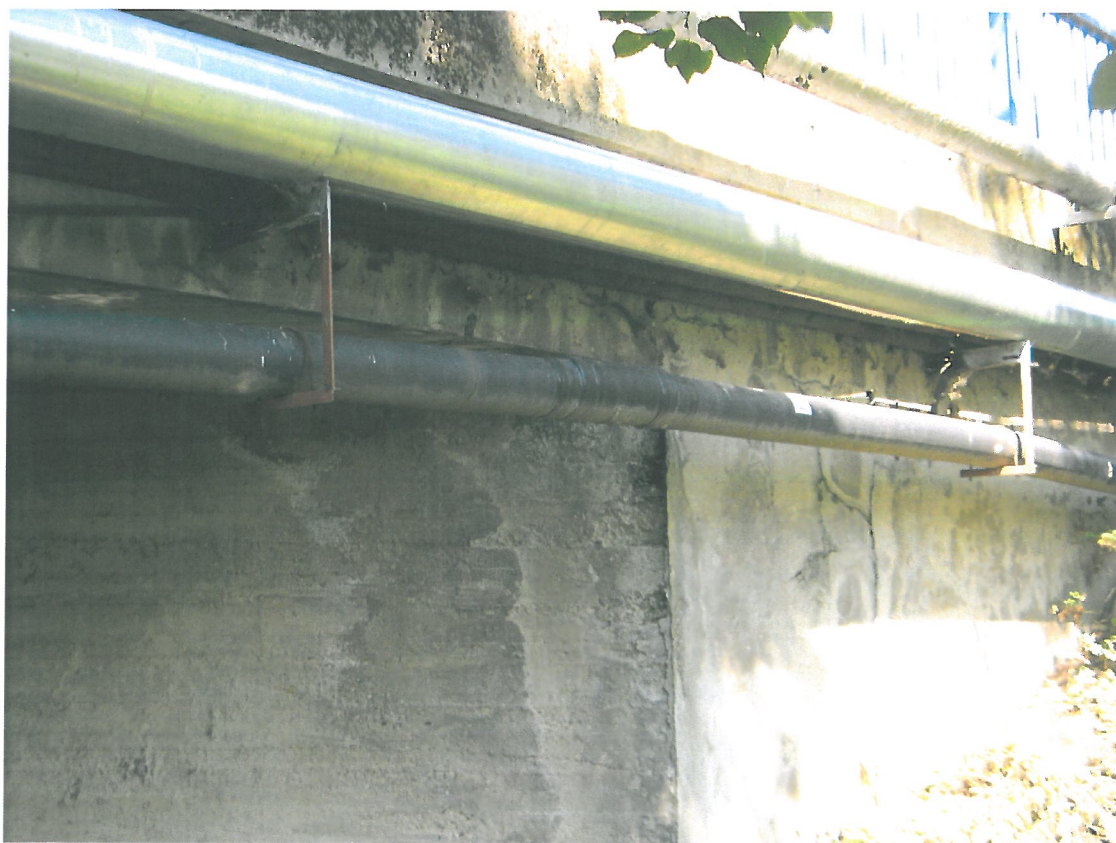
12. Podtékání říms, průsaky v mostní konstrukci

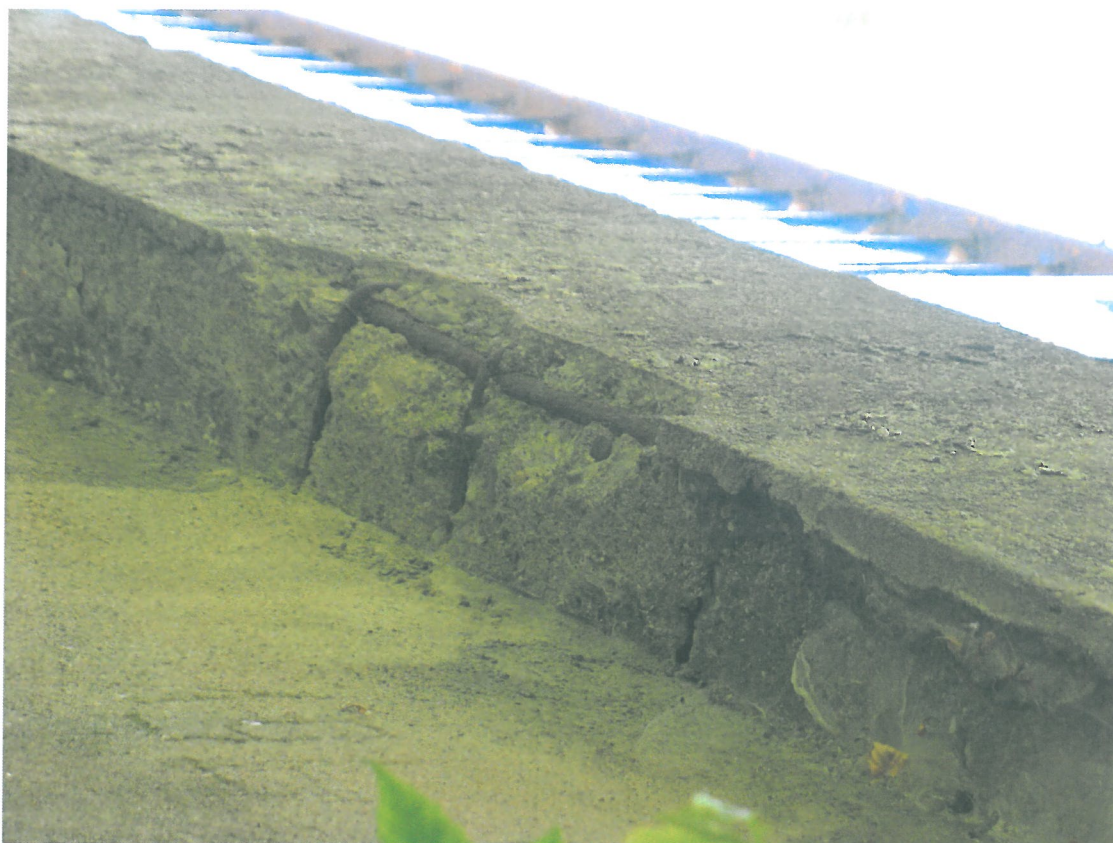
13. Rozpadlý beton v podhledu říms, obnažení výztuže

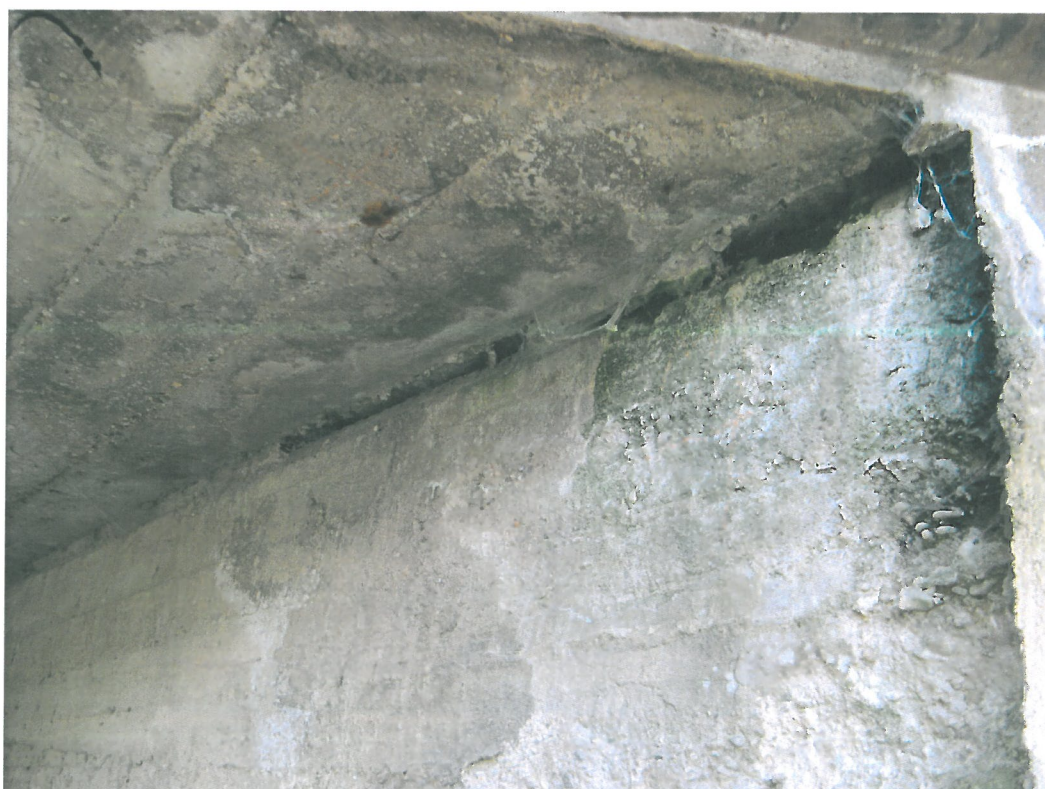
14. Degradace betonu na návodní straně pravobřežní opěry, odpadlý fabion, vrubový kloub bez výplně s protékající vodou

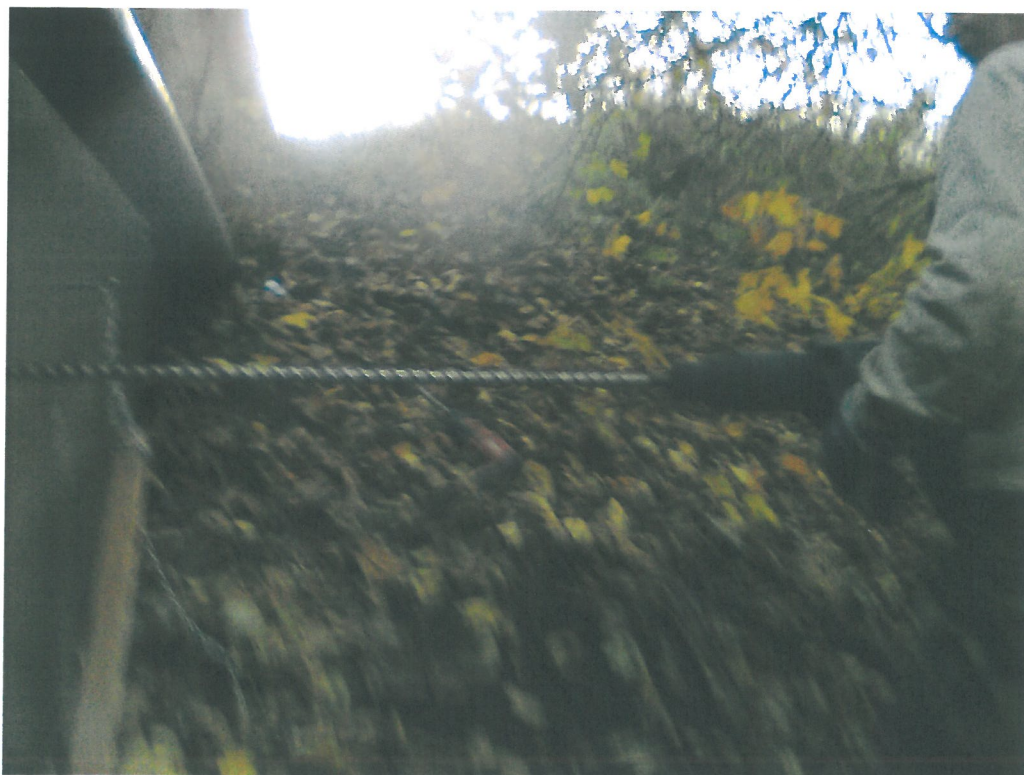
15. Provádění ověřovacích vrtů – povodní křídlo levobřežní opěry
