# **Most 425-005**

Most přes trať ČD Brno - Břeclav před Vojkovicemi

## **HLAVNÍ PROHLÍDKA**

Datum provedení prohlídky: 14.10.2014

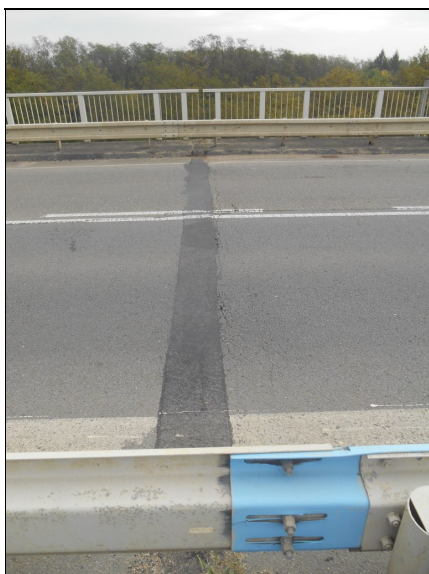
Mostní závěr nad OP 1

[2]	2.3	Mostní závěry	Provést opravu mostních závěrů k zamezení zatékání do nosné
-----	-----	---------------	-------------------------------------------------------------

konstrukce a na uložení. Teprve poté možno přistoupit k sanaci poškozených částí podhledu nosné konstrukce a spodní stavby

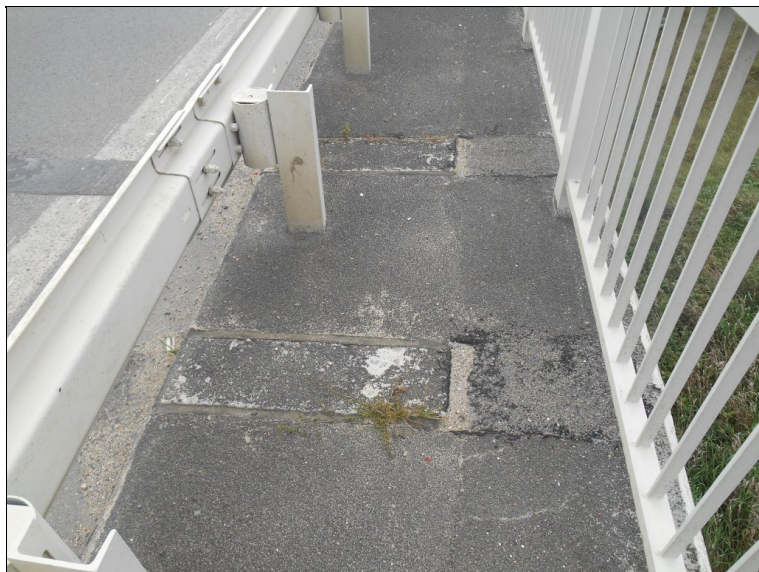
Spáry v chodníku na pravé straně nad OP2

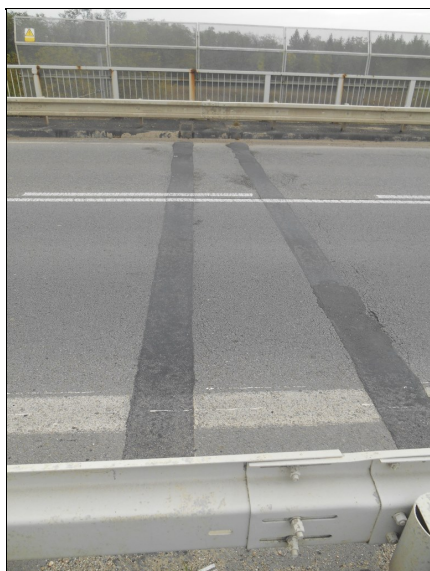
Spáry ve vozovce nad OP2

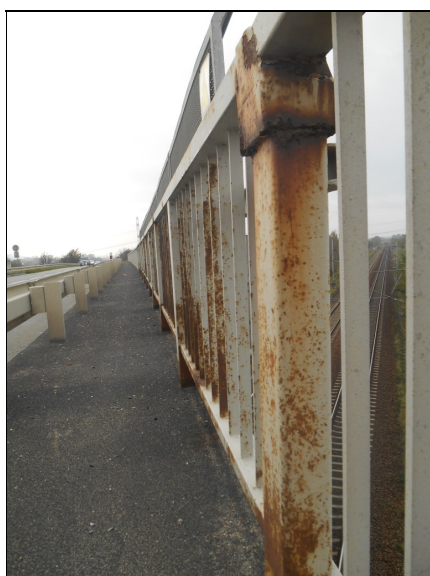
Koroze sloupku zábradlí na obou stranách. Více koroze u protidotykových zábran

[3] 4.2 Zábradlí

Obnovit protikorozi ochranu zábradlí a protidotkové ochrany

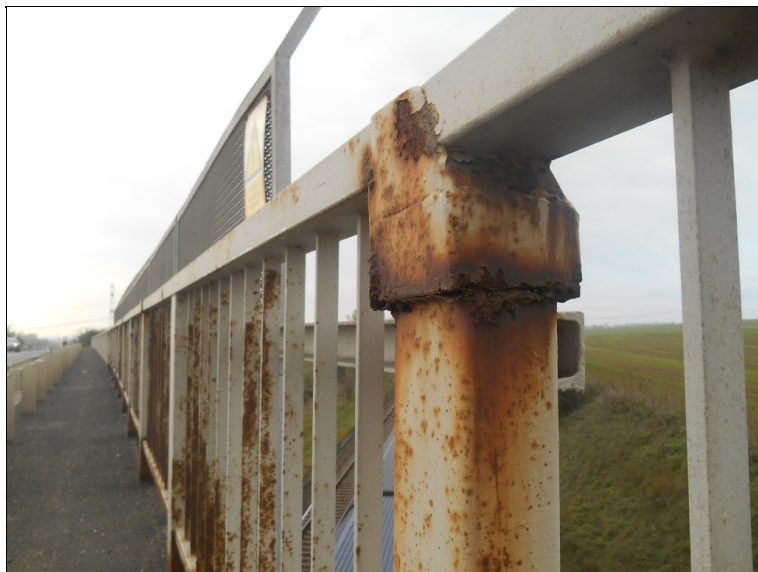
Detail Koroze sloupku zábradlí

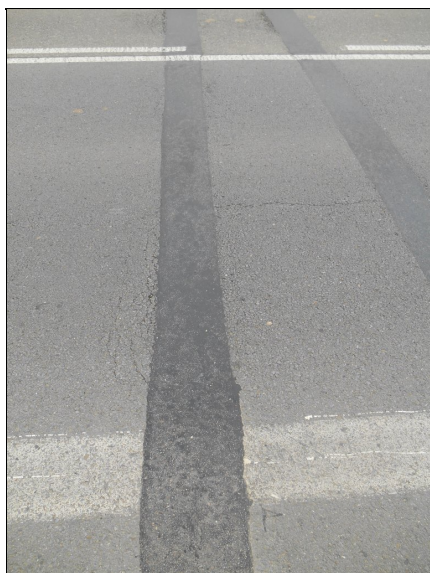
Patrné trhliny ve vozovce u spár nad OP3

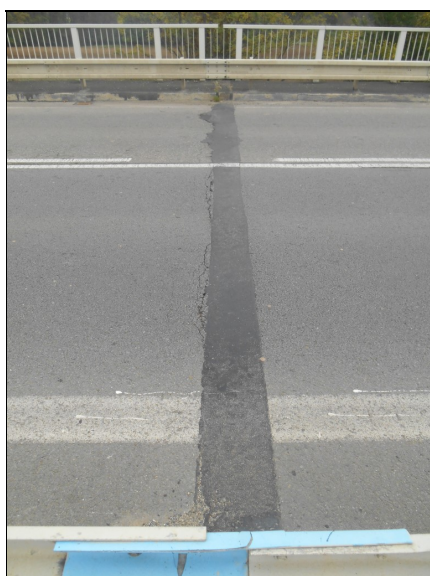
Příčná trhlina nad mostním závěrem u OP4

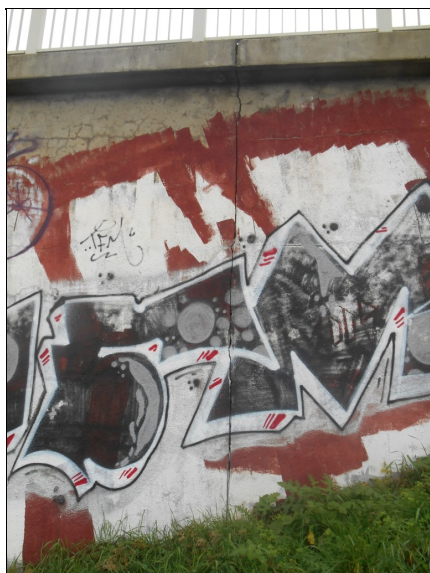
OP4, pravá strana - svislá trhлина

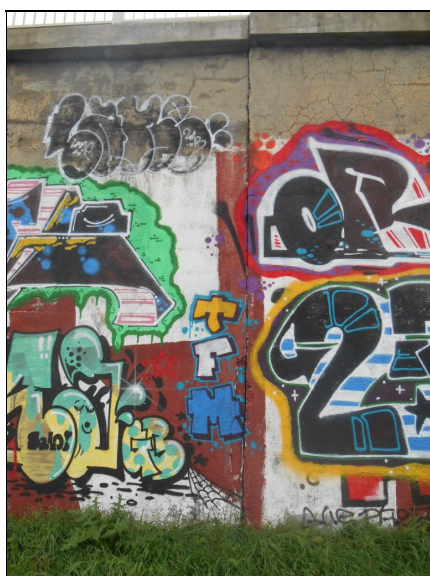
OP4 - svislá trhлина

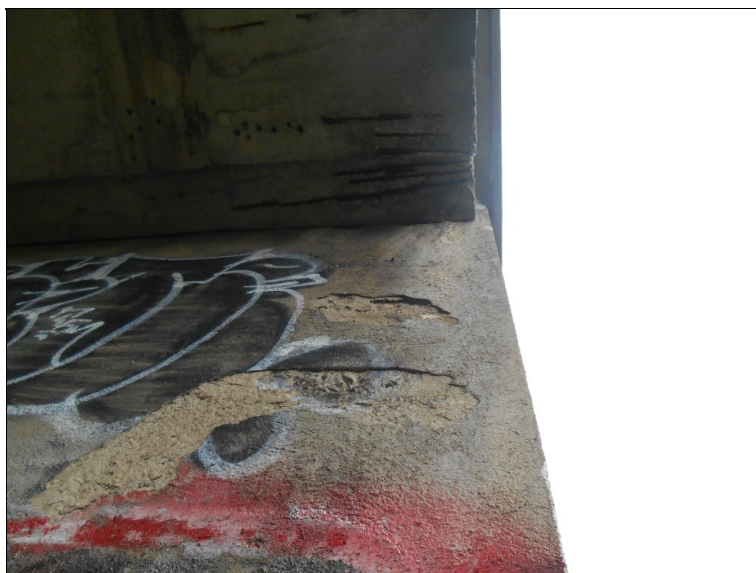
OP4, odpadávající povrchová vrstva betonu

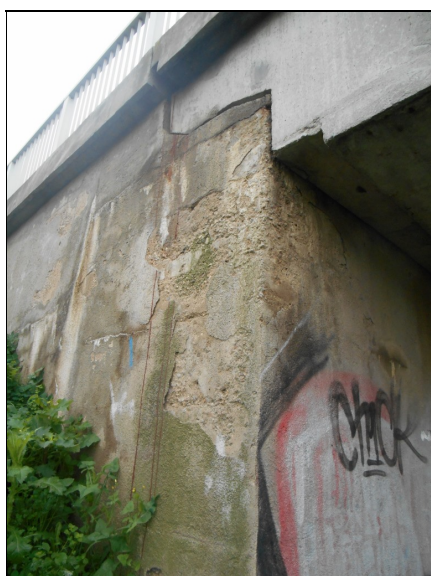
OP4, levá strana. Patrné zatékání mostní závěrou, degradace betonu

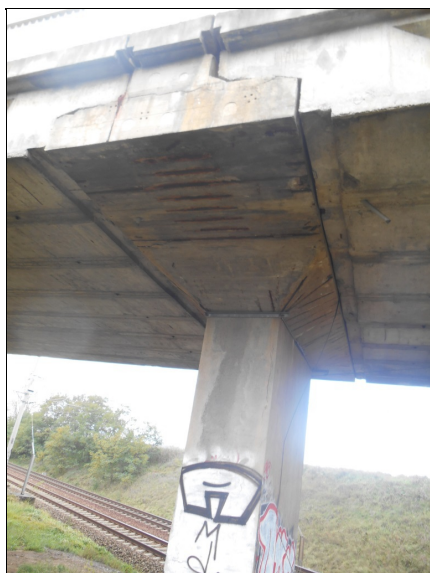
OP2 koroze výztuže

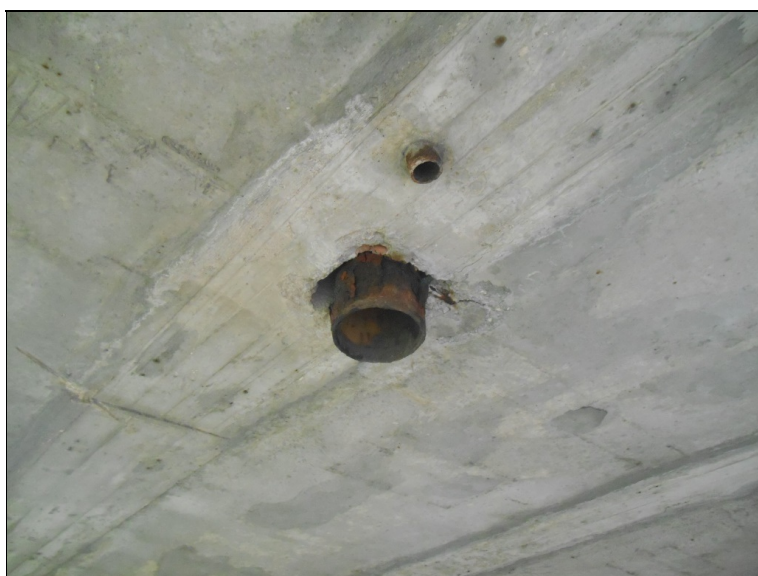
Koroze trubiček odvodnění povrchu vozovky

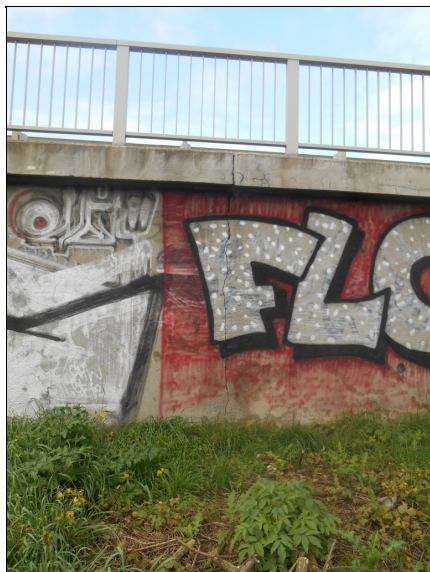
OP1, levá část -svislá trhлина

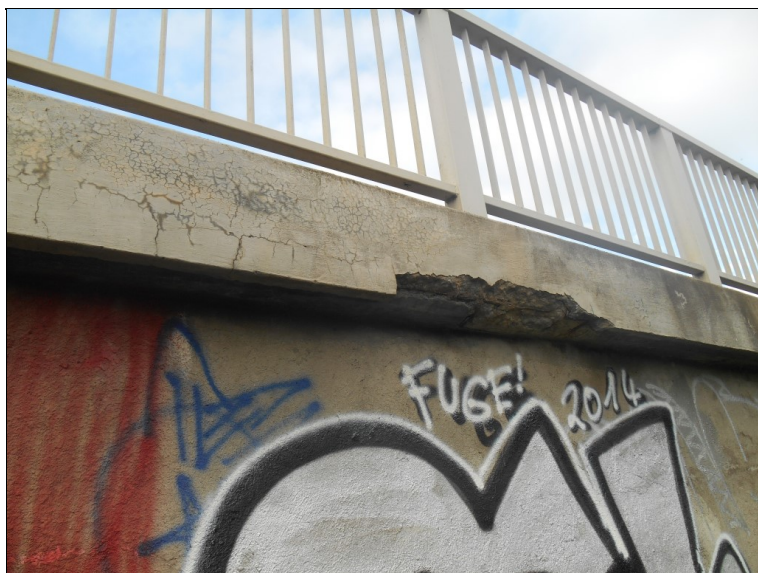
OP1, levá část, odpadávající beton z římsy,  
korodující výztuž římsy

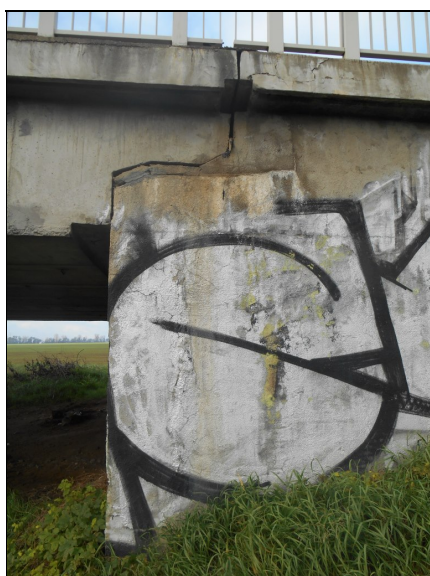
OP1, stopy po zatékání přes mostní závěru. Povrchové úpravy křídla odpadávají

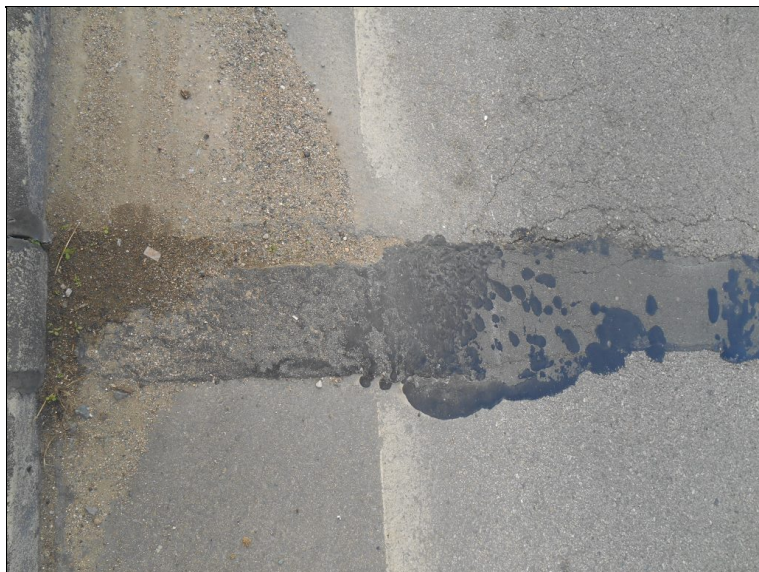
Mostní závěr nad OP1, levá strana, vozovka

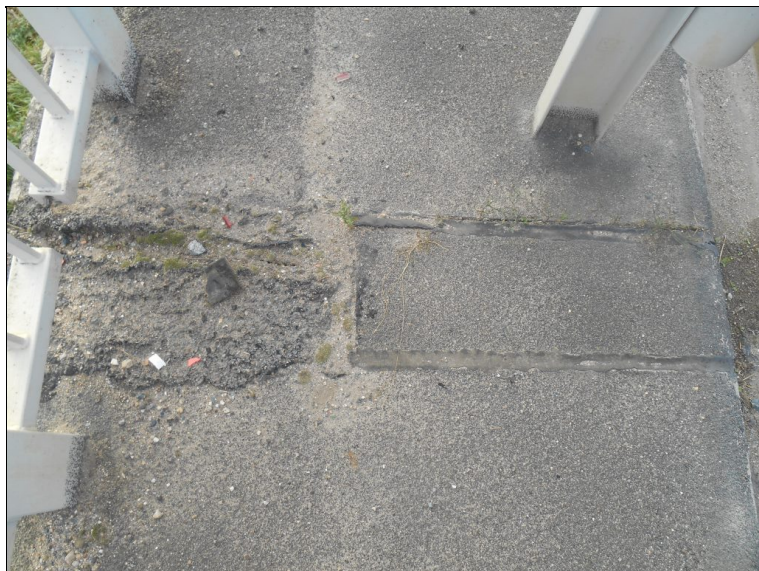
Mostní závěr nad OP1, levá strana, chodník

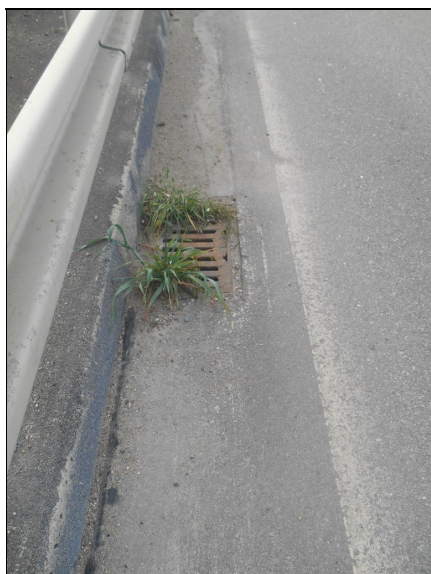
V odvodňovacích vpustích roste vegetace

[1]	3.6	Odvodnění mostu	Vyčistit nečistoty z pod obruby a z vpustí odvodňovačů
-----	-----	-----------------	--------------------------------------------------------

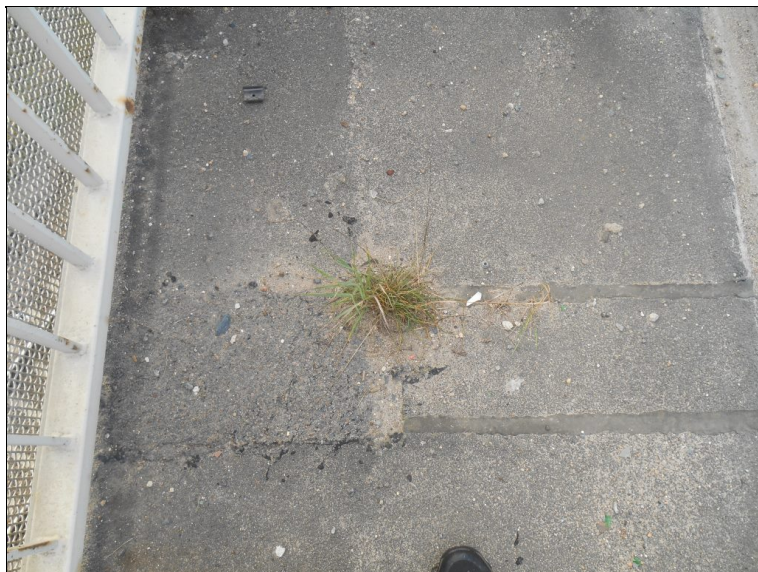
Vegetace uchycená ve spáře nad OP2 vlevo na chodníku

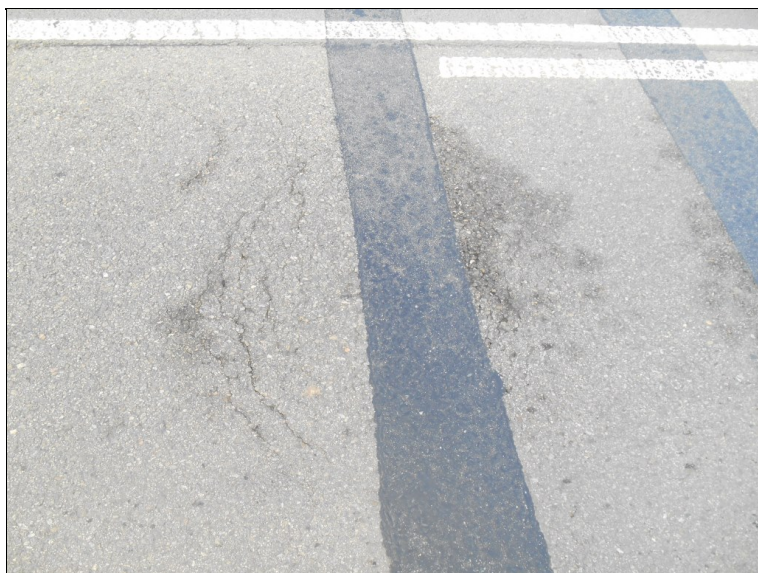
Patrný mírný propad vozovky v oblasti spáry nad OP3 na levé straně
