Most 39518-3

Most přes Jihlavu za Novými Bránicemi

HLAVNÍ PROHLÍDKA

Datum provedení prohlídky: 6.6.2018

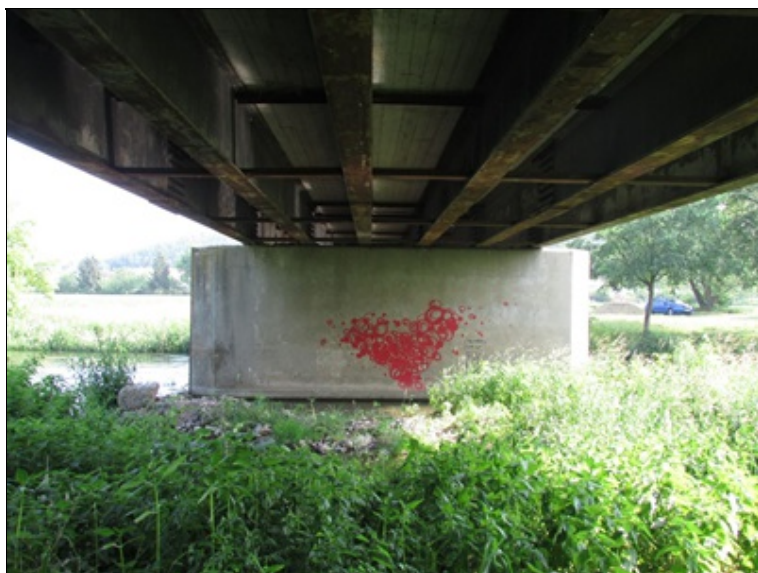
| [1.2] | 1.2 | Mostní podpěry a křídla | Na opěrách jsou stopy po zatékání mostními závěry. Beton závěrných zídek degraduje, na závěrných zídkách je obnažená korodující výztuž. Úložné prahy opěr jsou zaneseny odpadky a suti z betonu odpadaného ze závěrné zdi a nosné konstrukce. Úložný práh na pravé straně opěry 1 je zarostlý vegetací. Na pilířích jsou stopy po zatékání z dilatace v římsách, jinak je povrch pilířů bez výraznějších poruch. Na zhlaví pilíře 2 je odlomená hrana a obnažená výztuž. Opěry i pilíře jsou znečištěny graffiti. |

Pohled na pilíř P2 ve směru staničení

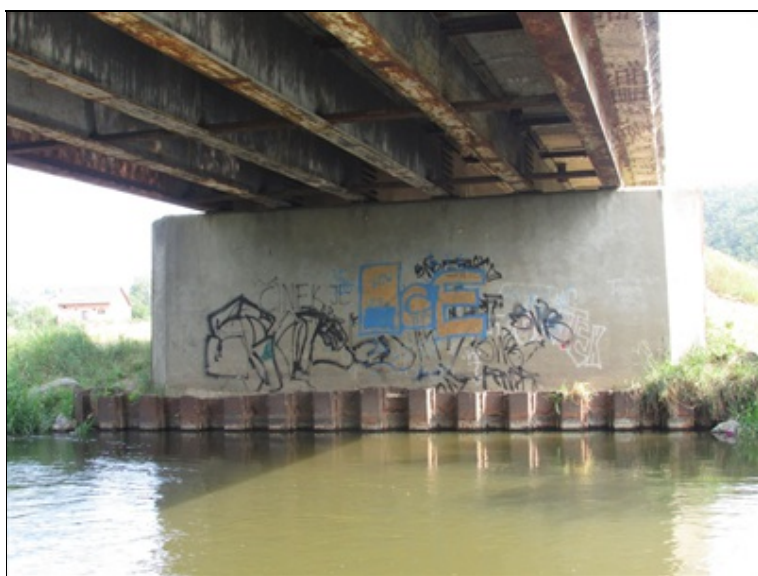
Pohled na pilíř P3 ve směru staničení

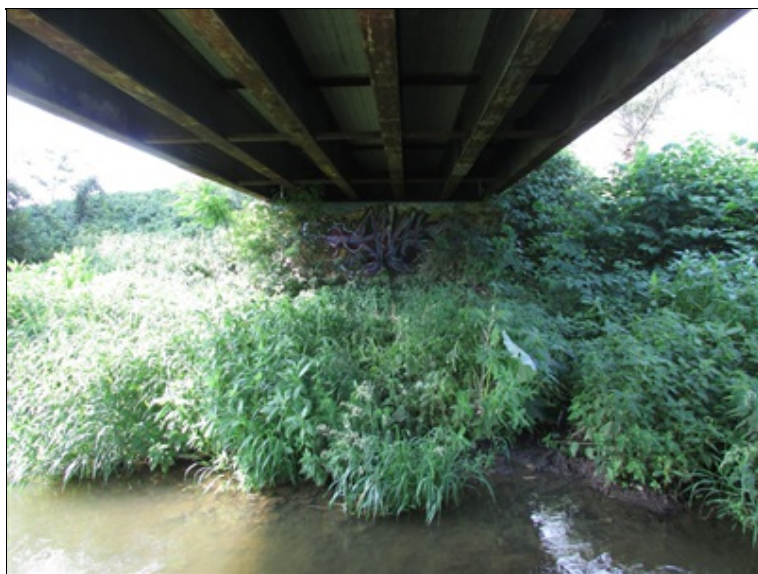
| [1.3] | 1.2.4 | Křídlo | Křídla jsou zabarvena vodou stékající z úložného prahu. Pravé křídlo u opěry 1 vykazuje degradaci betonu, na křídlo patrně zatéká přes římsu. |

Pohled na opěru OP1

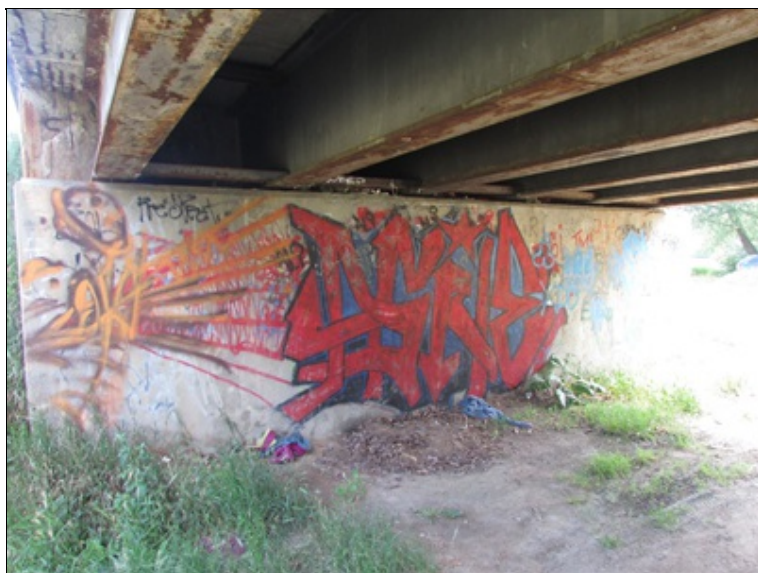
Pohled na opěru OP4

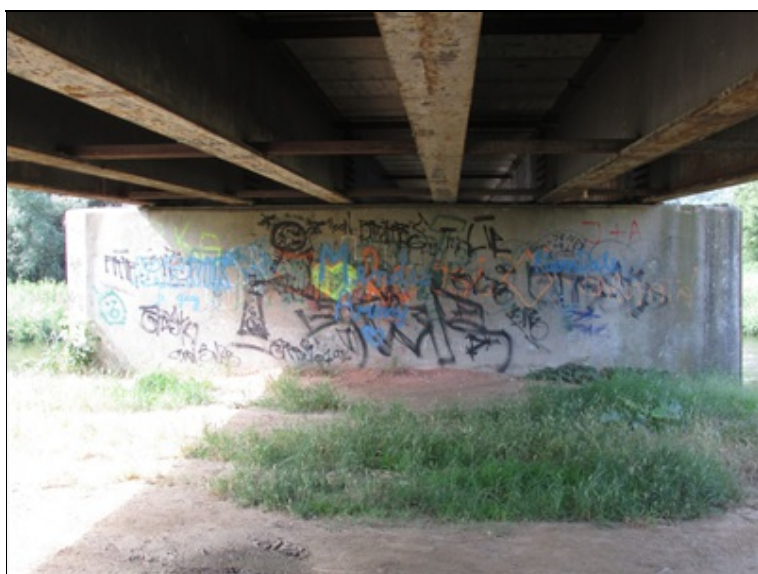
Pohled na pilíř P3 proti směru staničení

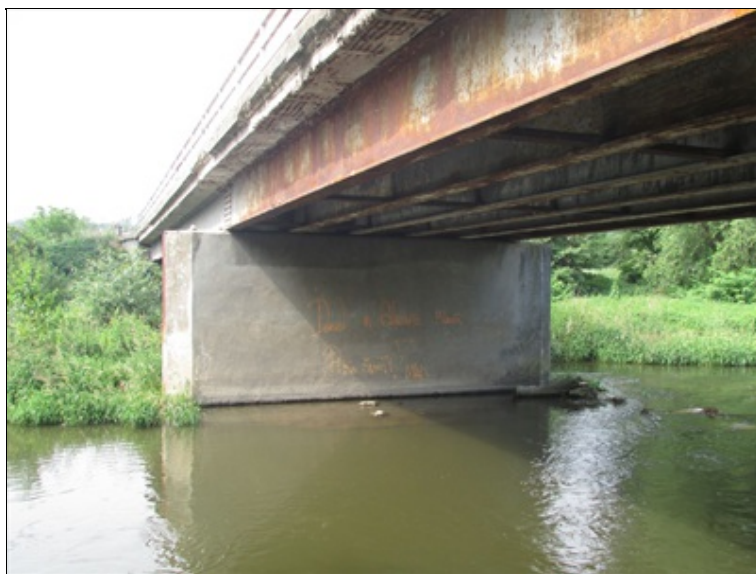
Pohled na pilíř P2 proti směru staničení

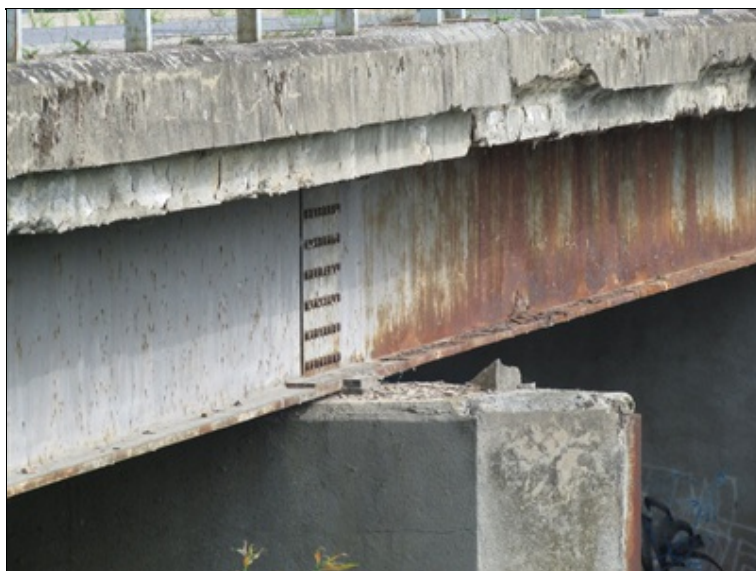
místě uložení nosníků na podpěry je patrná silná koroze horních a dolních pásnic nosníků, z pásnic se v těchto místech odlupují pláty zkorodované oceli. V podhledu NK je patrná degradace betonu a silná koroze obnažené výztuže, zejména v krajních částech desky pod římsami. Dále je silná degradace betonové desky v místech uložení NK na opěry a na pilíře a v místě odvodňovačů. Na některých z těchto míst je výztuž zcela strávená, některé pruty výztuže jsou uvolněné.

Uložení krajního nosníku na P2

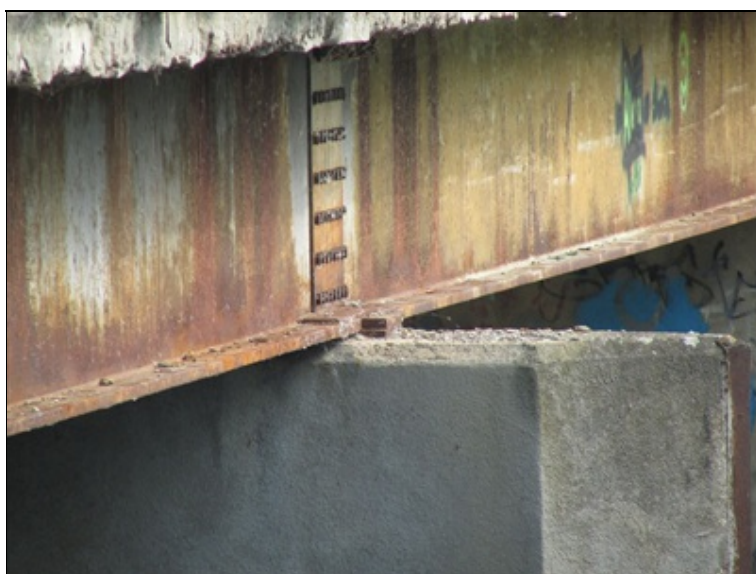
Uložení krajního nosníku na P3

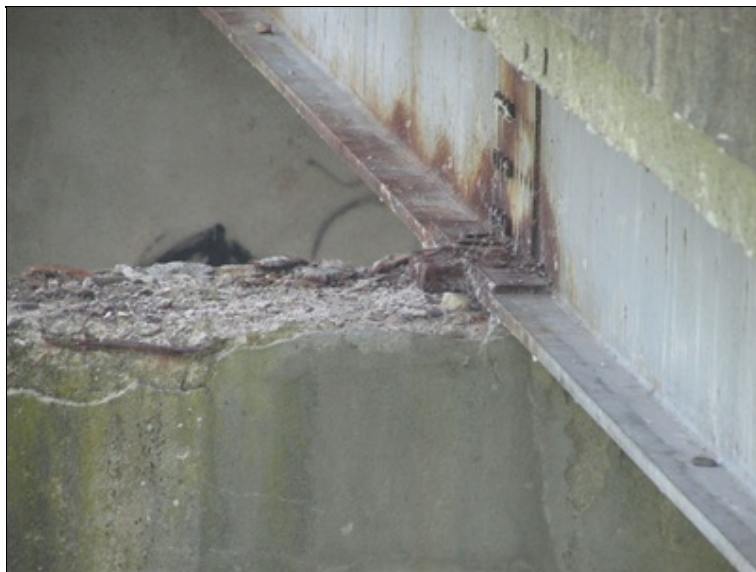
Uložení krajního nosníku na P2 vlevo

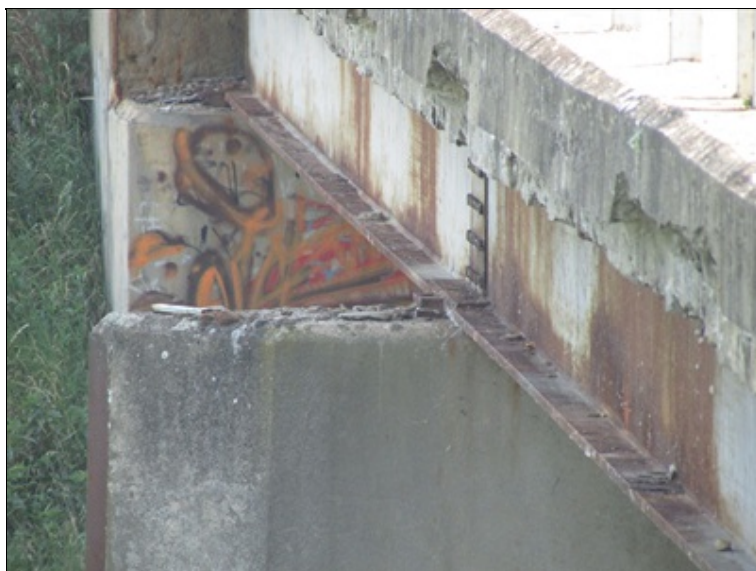
Uložení krajního nosníku na P3 vlevo

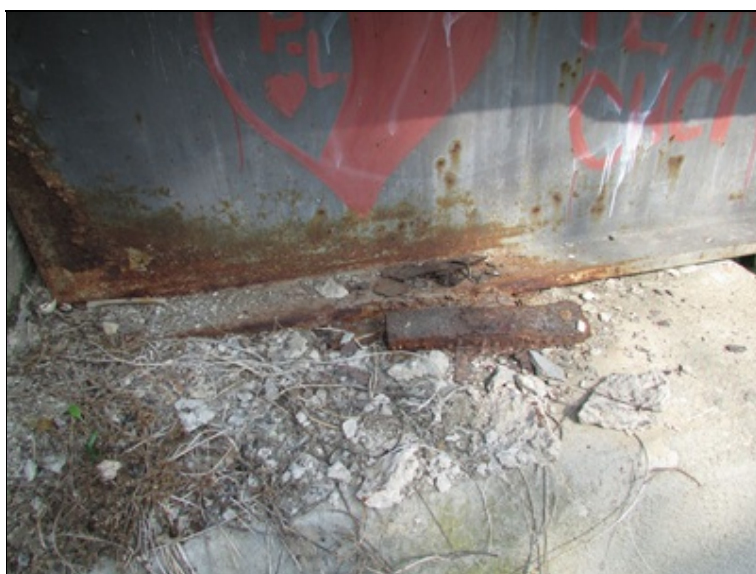
Ložiska krajních nosníků jsou napadena silnou korozi. Vodicí lišty krajních nosníků na opěře 1 jsou odlomené.

Uložení krajního nosníku na OP1 vpravo -
utržené boční vedení

| [5] | 2.1 | Nosná konstrukce | Provést kompletní rekonstrukci mostu. Vybourat stávající betonovou desku a prefabrikáty, vybetonovat novou betonovou desku spřaženou s ocelovými nosníky. Na novou betonovou desku položit celoplošnou izolaci, vozovku, osadit nové mostní závěry, vybetonovat nové římsy a osadit normové zábradlí. Za opěrami bude potřeba vybetonovat nové přechodové desky. Ocelové nosníky zbavit koroze a opatřit novou PKO, opravit porušené uložení nosníku s ulomeným bočním vedením. |
| [6] | 2.2 | Ložiska, klouby | V rámci rekonstrukce osadit nová ložiska. |

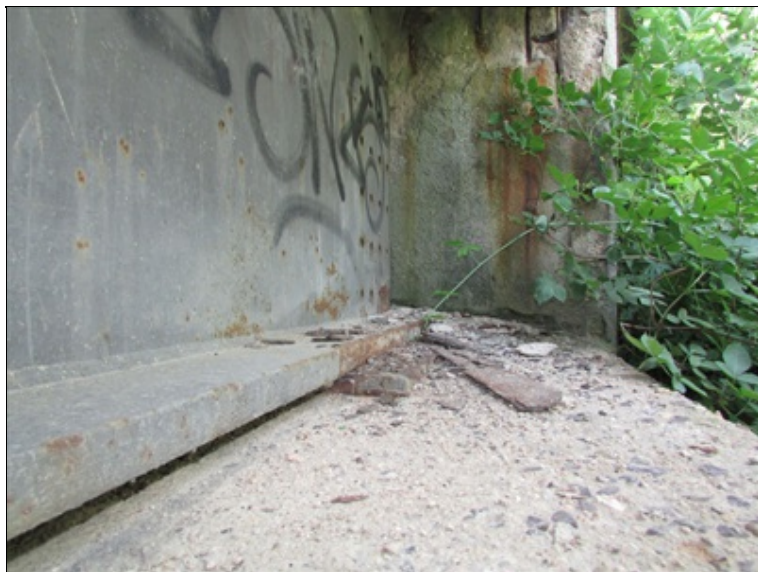
Uložení krajního nosníku na OP1 vlevo- utržené
boční vedení

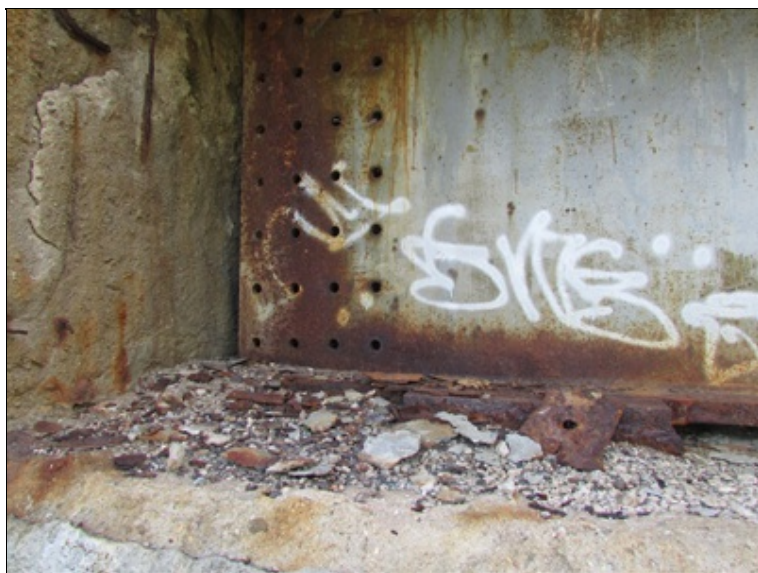
Uložení krajního nosníku na OP3 vlevo

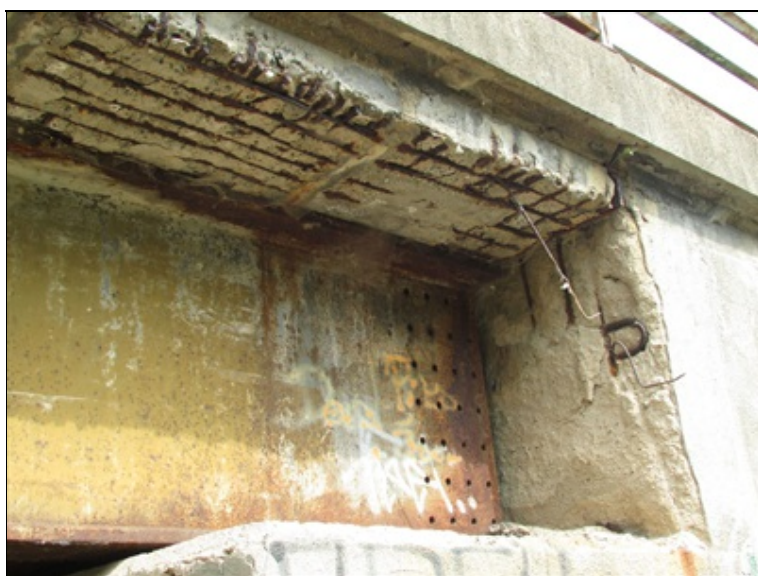
Uložení krajního nosníku na OP3 vpravo -
degradace desky NK

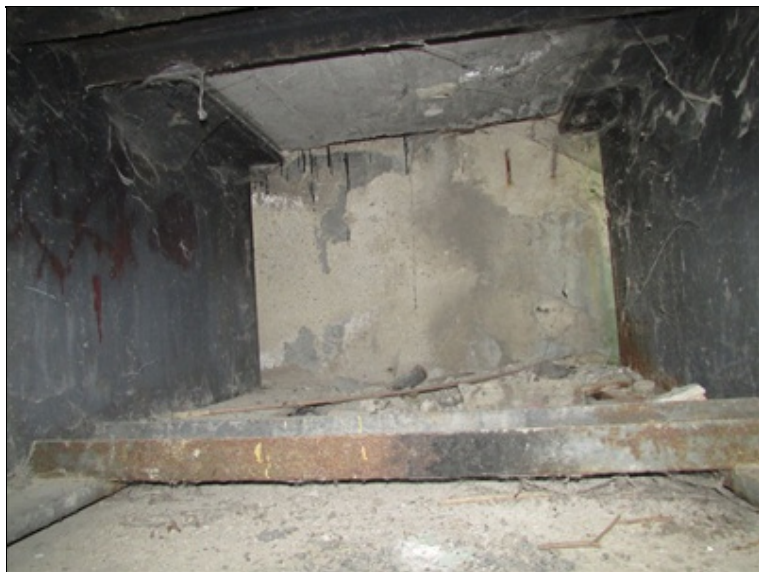
Pohled na úložný práh u OP1

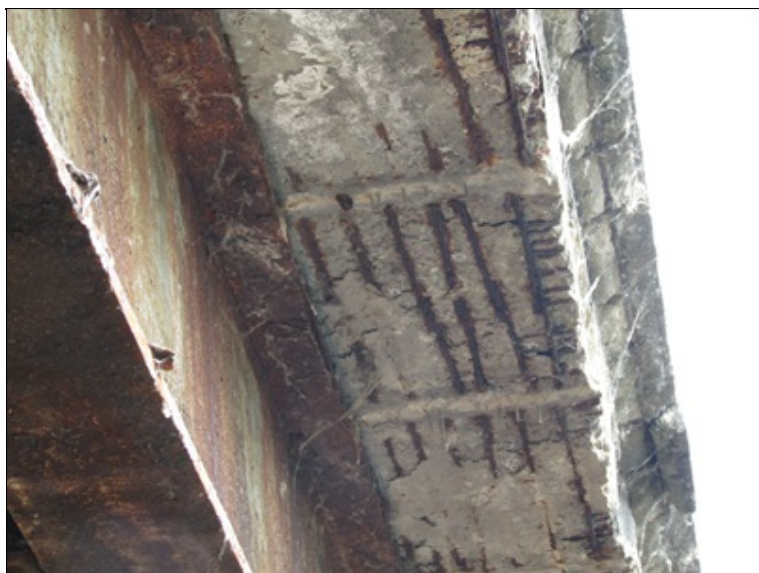
Podhled desky NK

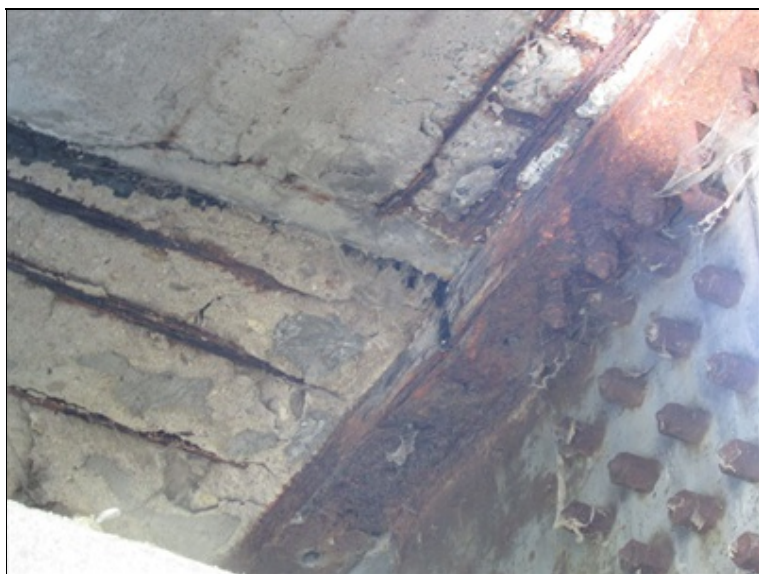
Podhled desky NK

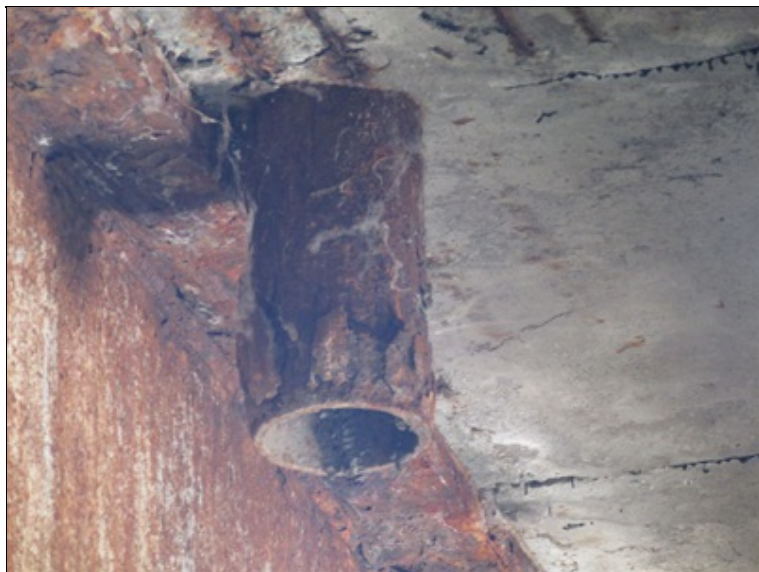
Svislé svody odvodňovače jsou napadeny silnou korozi. Odvodňovací vpusti jsou utopeny v převrstvené vozovce.

Koroze svodu odvodňovače

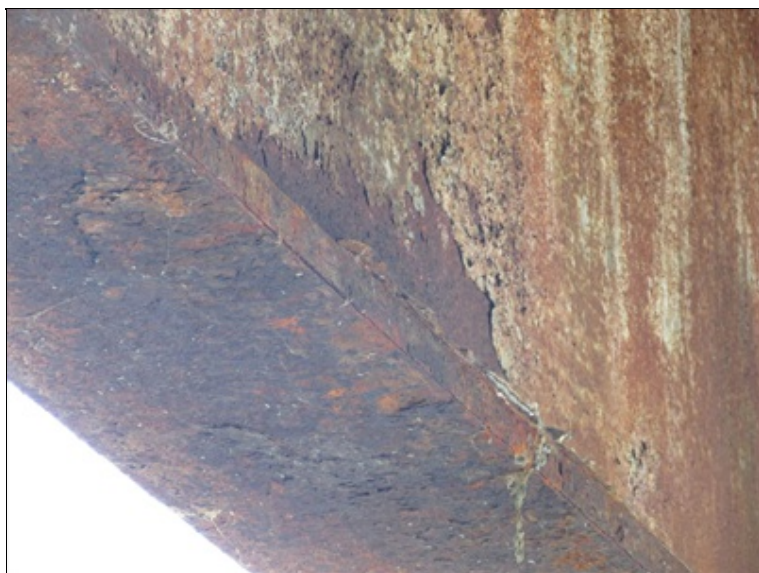
| [2.1] | 2.1 | Nosná konstrukce | Ocelové nosníky jsou napadeny plošnou povrchovou korozi. V |

Koroze dolní pásnice HN v místě odvodňovače v poli 2 - levý kraní nosník

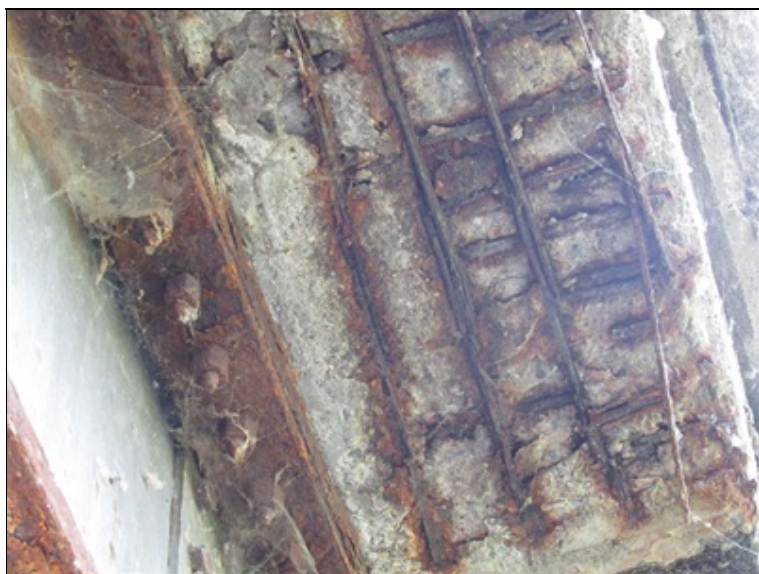
Podhled desky NK

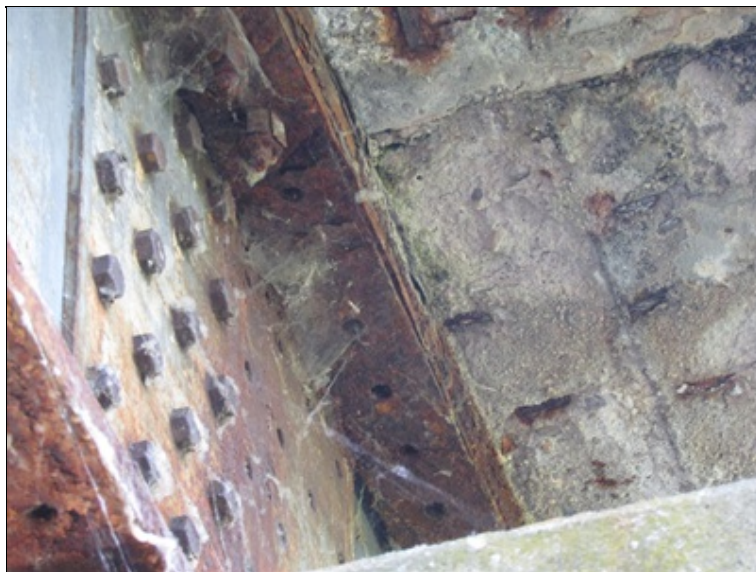
Podhled desky NK - nad piliřem - koroze HP OK

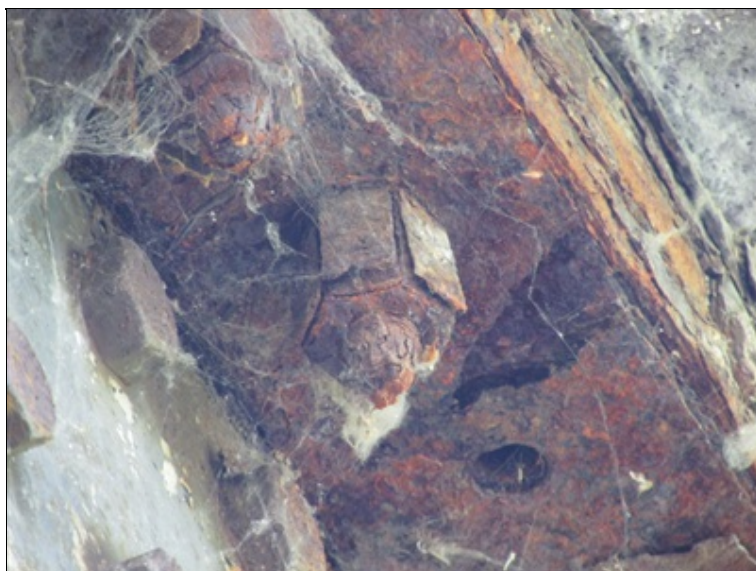
Detail koroze v místě přiložky HP OK - nad piliřem

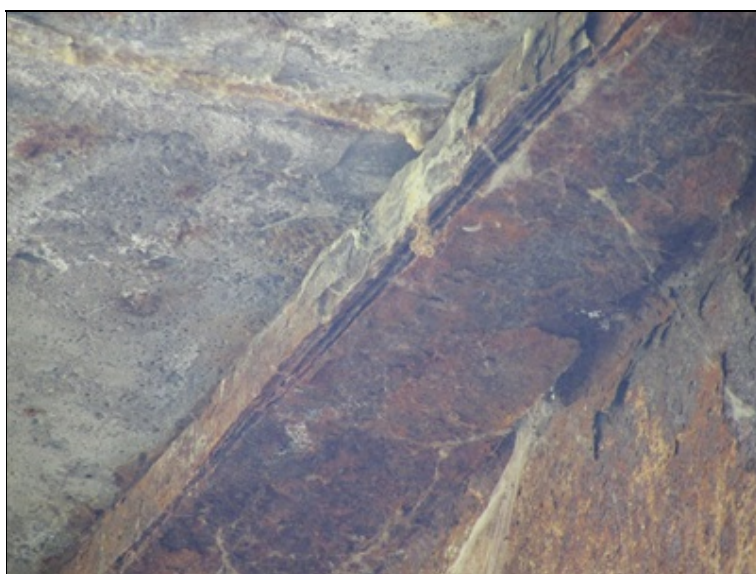
Detail koroze HP OK

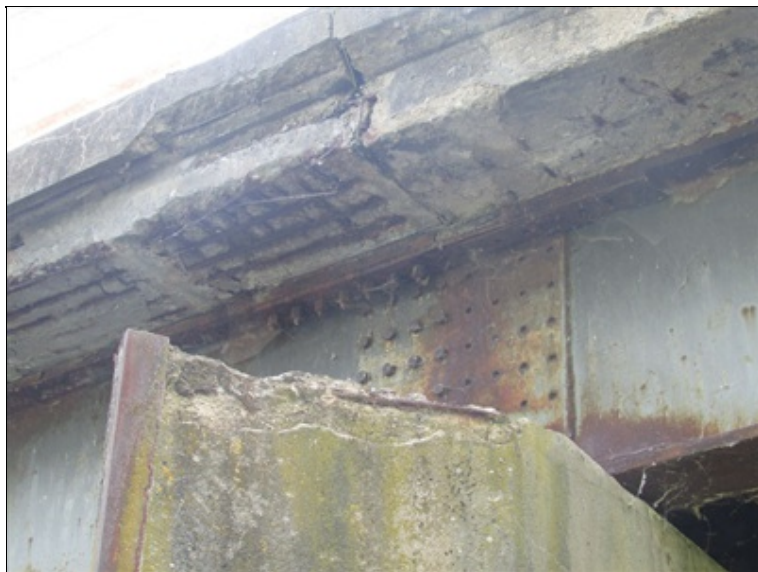
Degradace deský NK nad pilířem

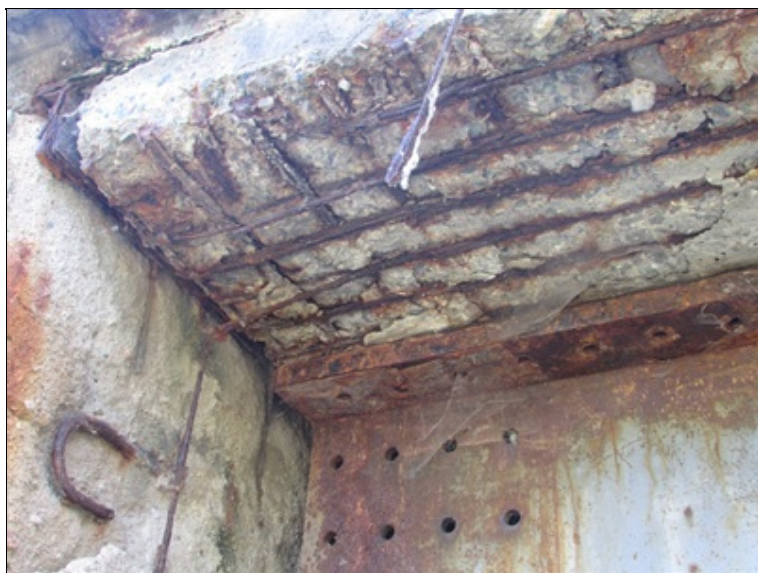
Degradace deský NK u OP4

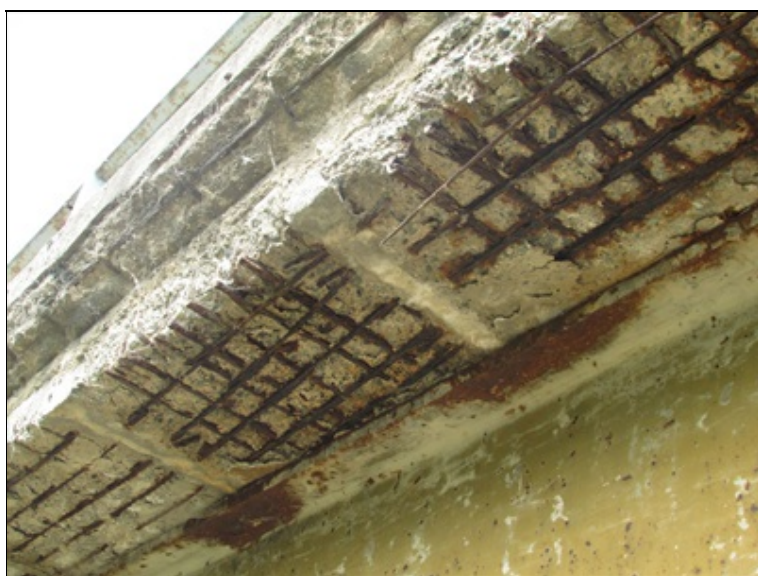
Degradace deský NK v poli 3 vpravo

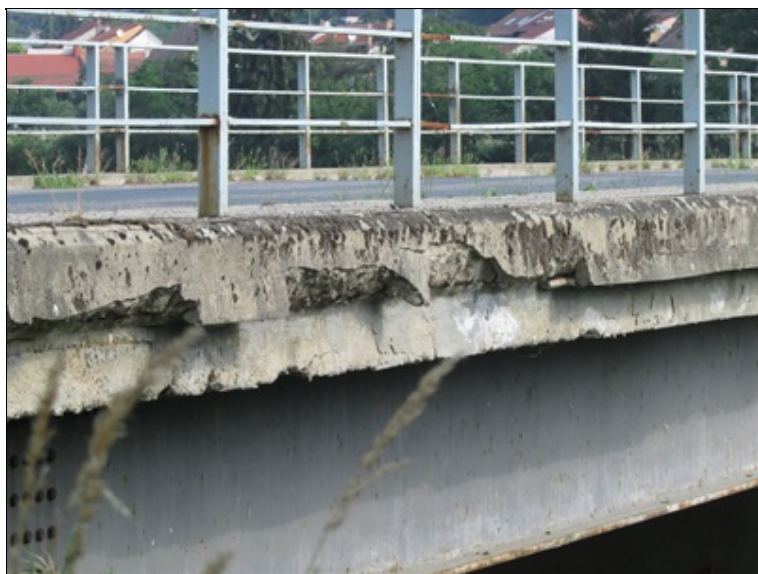
Beton říms je degradován, římsy jsou popraskané. Spodní hrana obou říms je na mnoha místech odlomená, je zde obnažená korodující výztuž.

Ulámané hrany římsy

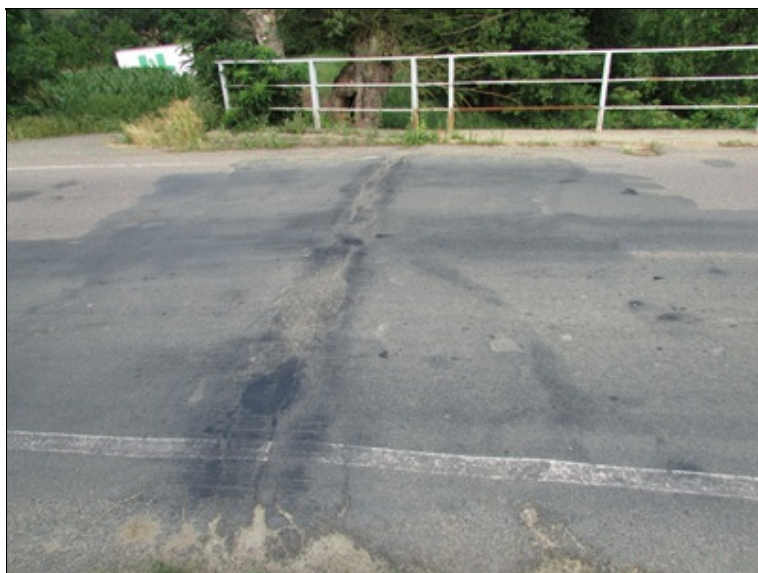
Podpovrchové závěry jsou zřejmě poškozené, přes oba zatéká na opěry. Plechy pro překrytí spár v římsách celoplošně korodují.

Vozovka na mostě je nerovná, s četnými vysprávkami. Vozovka je převrstvená, obrubníky mají tedy nízkou výšku. V místě mostních závěrů je vozovka porušena příčnými trhlinami. Za opěrou 4 vykazuje vozovka pokles v přechodové oblasti. Na krajnicích a v místě odvodňovacích vpustí je lokálně uchycena vegetace.

Vozovka v místě dilatace u OP1

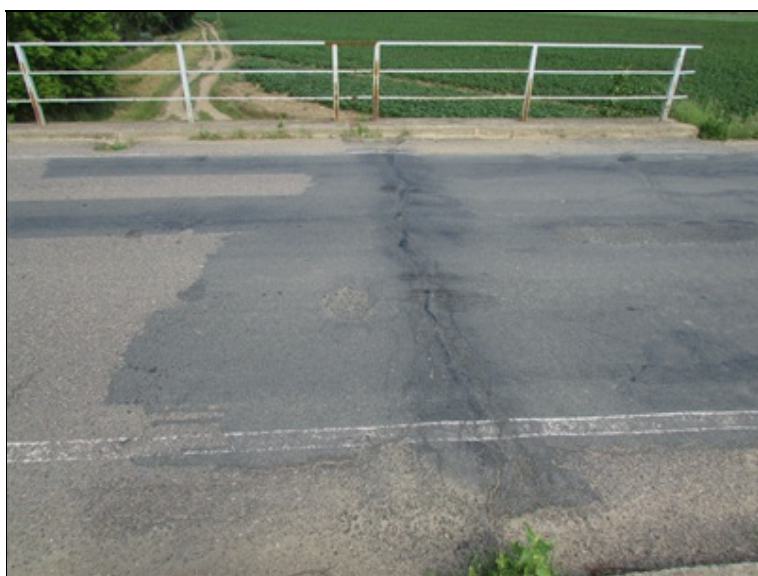
Vozovka v místě dilatace u OP4

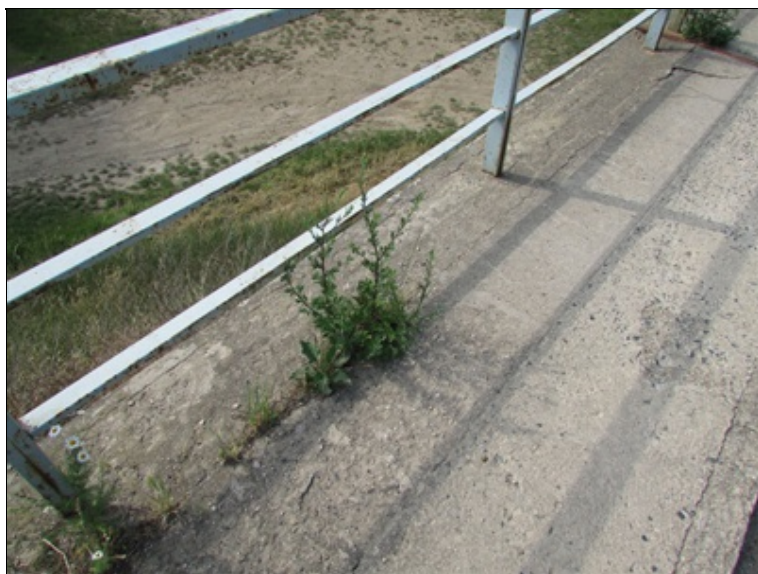
Povrch chodníku je degradován, ve spáře mezi římsou a pochozí vrstvou roste vegetace.

Vegetace v místě chodníku

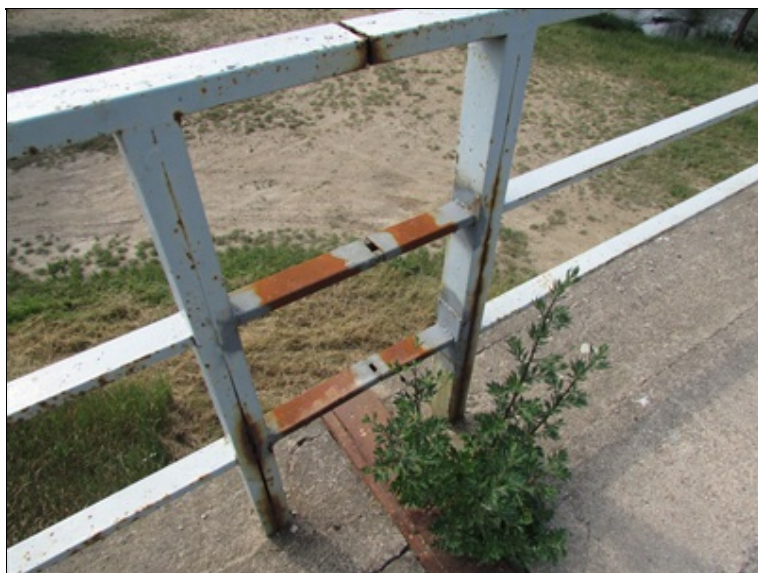
Obě zábradlí jsou celoplošně napadena korozi. Od poslední prohlídky byla provedena oprava stávajících zcela ukorodovaných částí. PKO těchto oprav provedena nebyla.

Zábradlí po lokální opravě

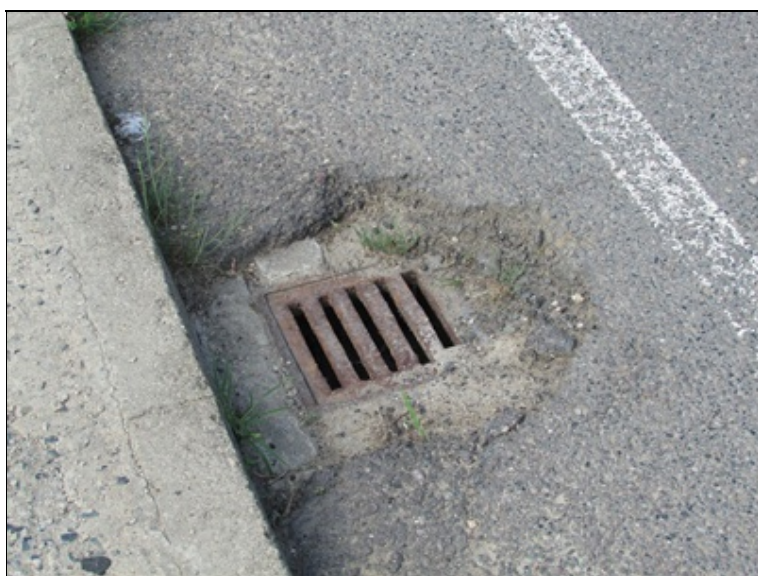
Detail odvodňovače - vegetace a převrstvená vozovka

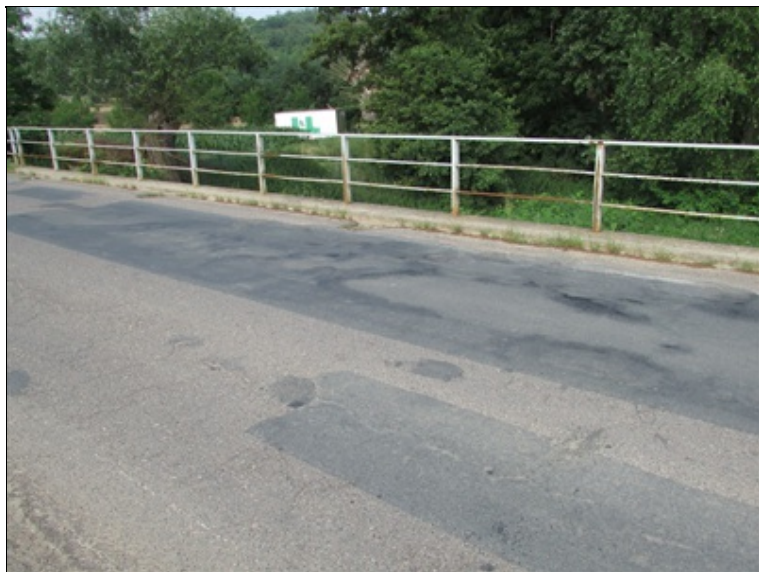
Stav vozovky na mostě

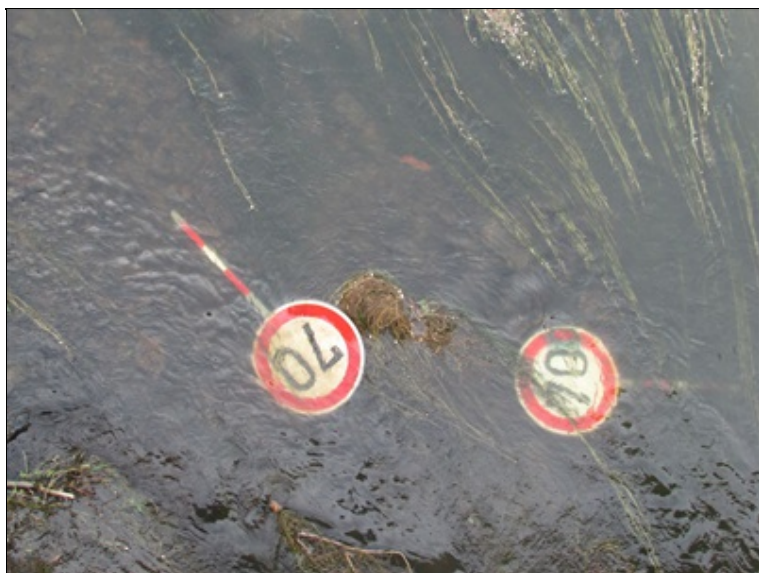
V poli 1 je území pod mostem a kolem opěr silně zanesené vzrostlou vegetací.
V korytě řeky Jihlavy jsou pod mostem na dně toku dvě dopravní značky B20a (70) včetně tyče.

Dopravní značení v řece pod mostem

| [3] | 4.6 | Území pod mostem a přístupové cesty | Odstranit značky z řeky - jsou nebezpečím pro vodáky - hrozí poškození lodí |
