Most 431-003

Most přes Rostěnický potok za Bohdalicemi

HLAVNÍ PROHLÍDKA

Datum provedení prohlídky: 8.10.2016

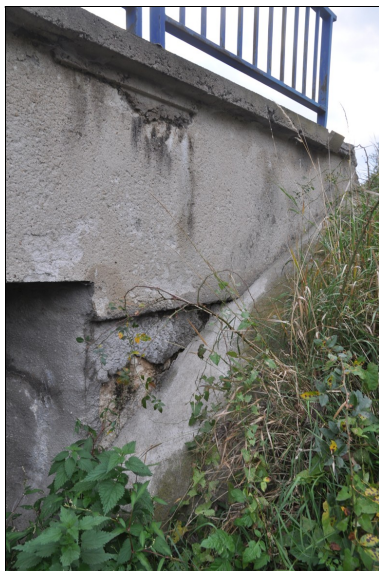
Křídlo u opěry 1 vlevo.

| [1.2] | 1.2 | Mostní podpěry, křídla a čelní zdi | Obě opěry jsou potečené, s výluhy. |

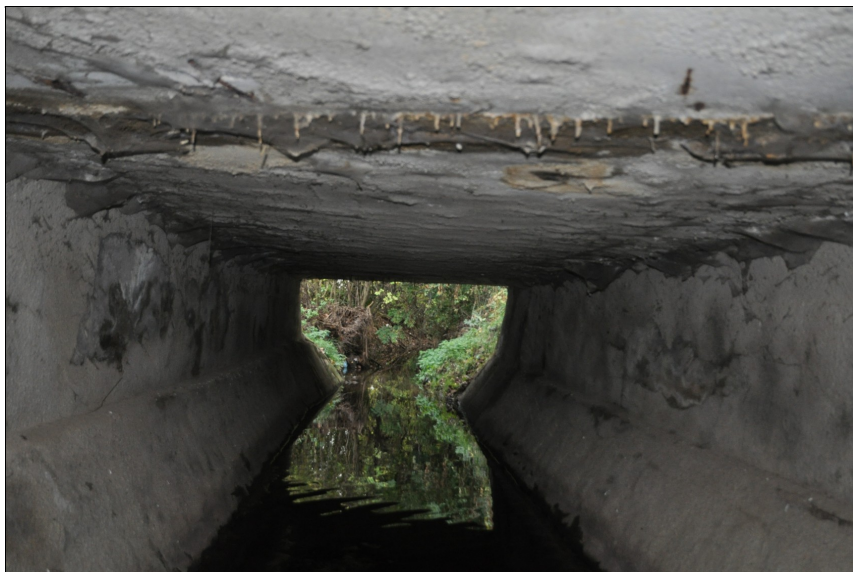
Podhled nosné konstrukce vlevo -
pohled po vodě.

| [2.1] | 2 | Nosná konstrukce | Nosná konstrukce je poškozena zatékáním s krápníky, stav nekontrolovatelný. |

Stavební stav nosné konstrukce jsem snížil ze IV na V, protože do konstrukce silně zatéká vpravo i vlevo.

| [2] | 2 | Nosná konstrukce | Provést diagnostiku, která potvrdí, že nosníky jsou únosné. |

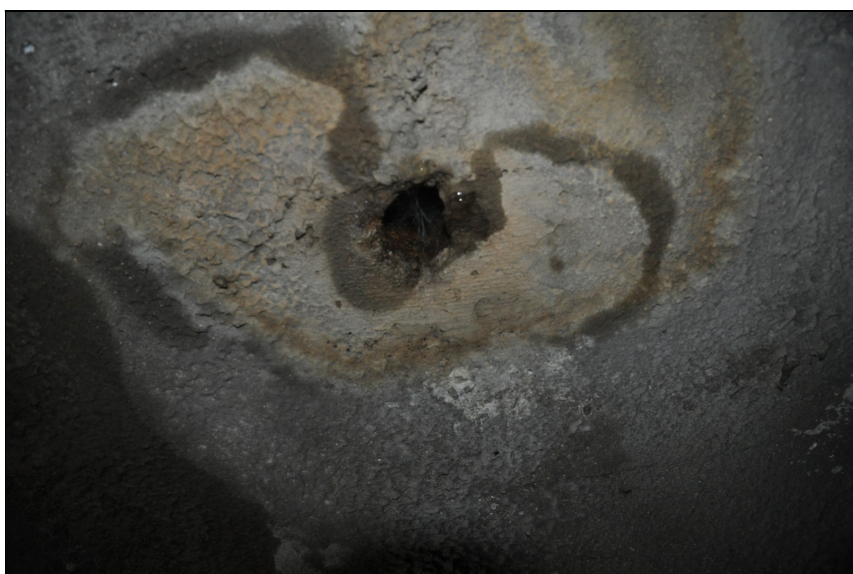
Odvodňovací trubka izolace vlevo.

| [3.2] | 3.5 | Izolační systém mostovky | Zcela nefunkční. |

[3] 3.5 Izolační systém mostovky Naplánovat přestavbu mostu.

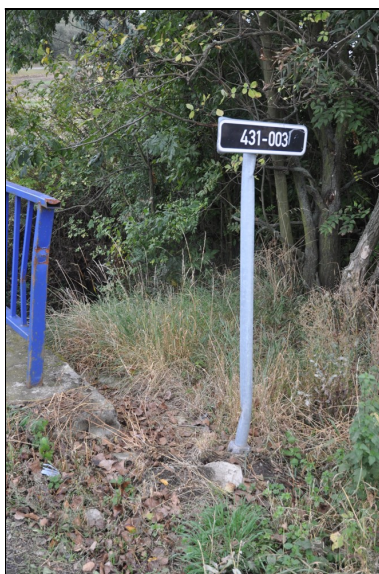
| [4.1] | 4 | Vybavení mostu | U zábradlí jsou zdeformovány jednotlivé špruše. Sloupek evidenčního čísla je zdeformován. Po snížení stavebního stavu chybějí značky pro omezení zatížitelnosti B13 a E5. |

Deformace sloupku a zábradlí.

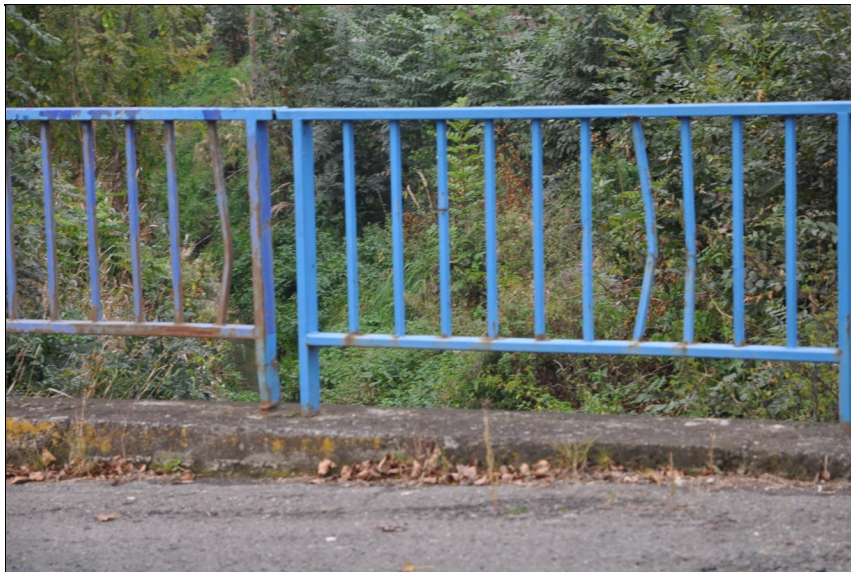
Deformace zábradlí vpravo.

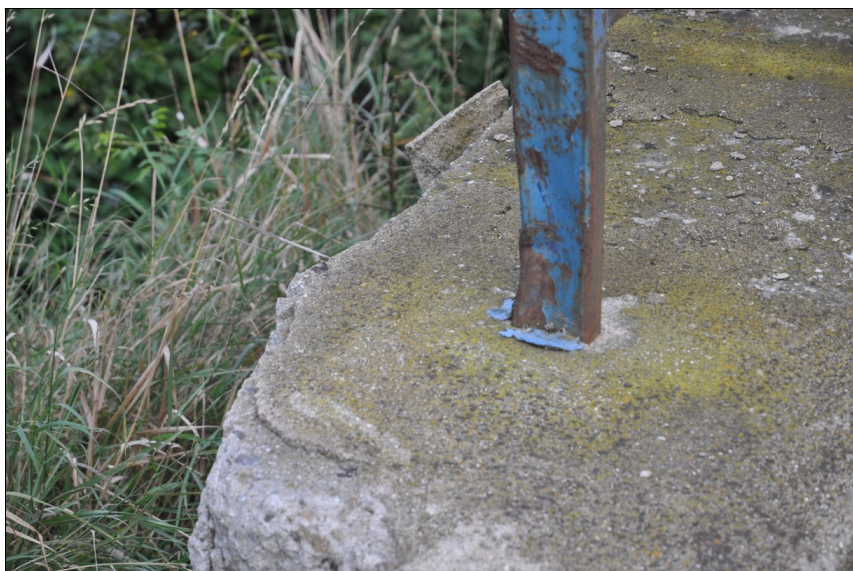
| [3.1] | 3 | Mostní svršek | Bez závad. Na levé straně je uražen roh římsy zvenku po nárazu. |

Poškozená římsa a sloupek zábradlí vlevo.
