Most 15259-1

Most přes Šatavu u Silůvek

HLAVNÍ PROHLÍDKA

Datum provedení prohlídky: 6.6.2018

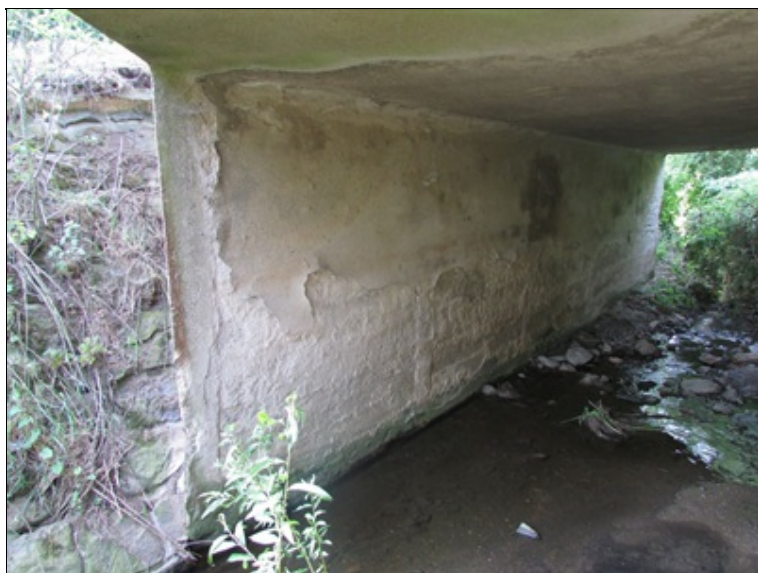
Pohled na opěru OP2

[1.1]	1.2	Mostní podpěry a křídla	V líci obou opěr je patrná silná degradace betonu, omítka opadáva. Na levém kraji opěry 1 je vydrolený beton až do hloubky 15 cm. Na styku s vodotečí má opěra 1 vyplavený beton do hloubky cca 5-10 cm.
[1.2]	1.2.4	Křídlo	Povrch křídel rozpraskaný, na pravém křídle OP2 opadaná omítka, povrchy zvlhlé s mechy.

| [2] | 1.2 | Mostní podpěry a křídla | Provést sanaci povrchu spodní stavby |

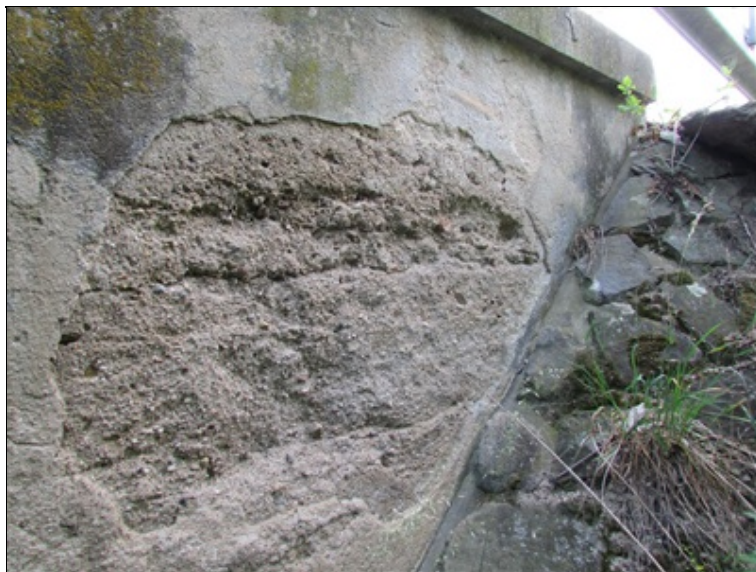
Pravé křídlo OP2

| [3] | 1.2.4 | Křídlo | Provést sanaci povrchu křídel. |

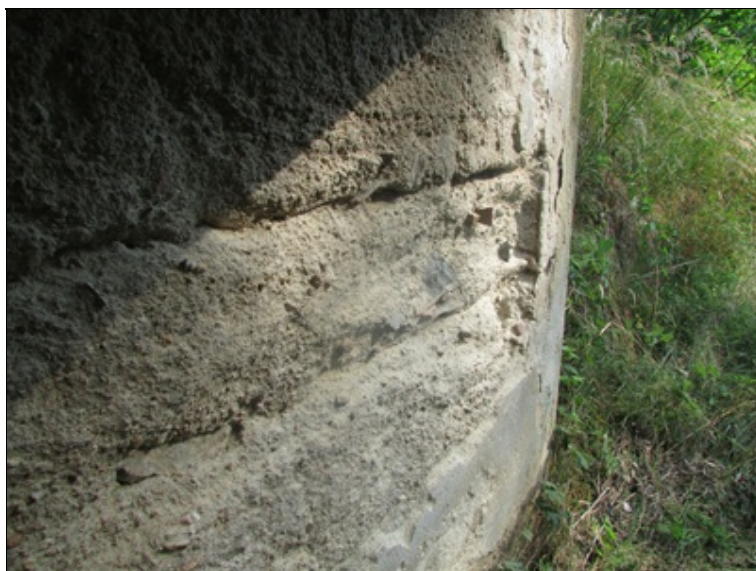
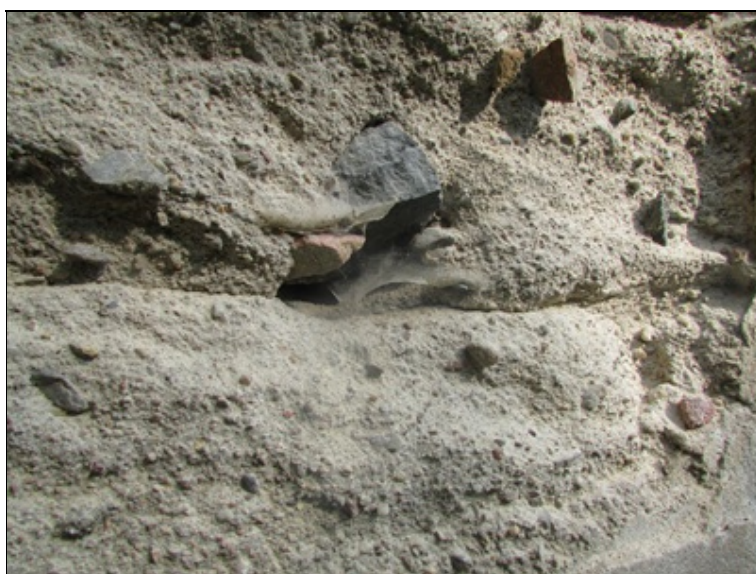
OP1 - levá strana - degradace betonu

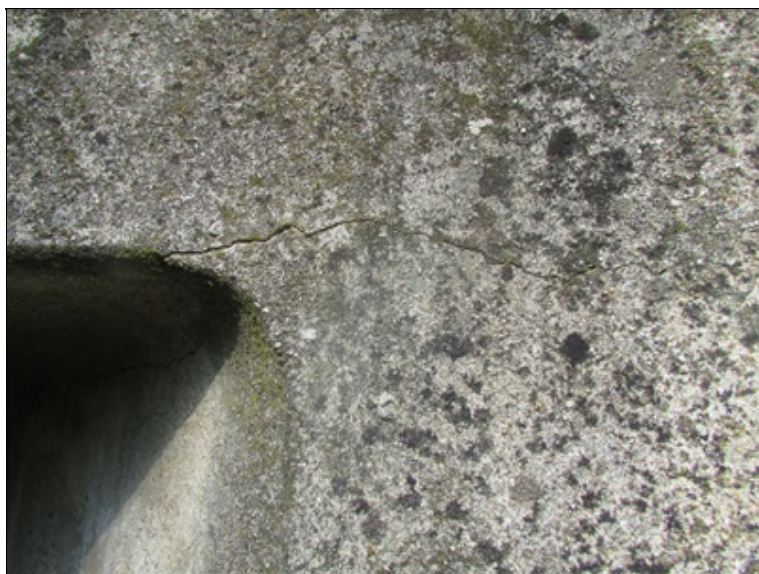
[2.1]	2.1	Nosná konstrukce	V podhledu NK jsou stopy po průsacích. Pravý kraj NK je zavlhlý, s vápennými výluhy a zelenými mikroorganismy. Na opěře 1 je mezi deskou a úložným prahem v omítce trhlinka.
-------	-----	------------------	--

trhlina v místě uložení NK na OP1 vlevo

| [4] | 2.1 | Nosná konstrukce | Provést celkovou rekonstrukci mostu, včetně kompletní výměny mostního svršku (položení izolace, vybetonování nových říms, osazení zábradelních svodidel). |

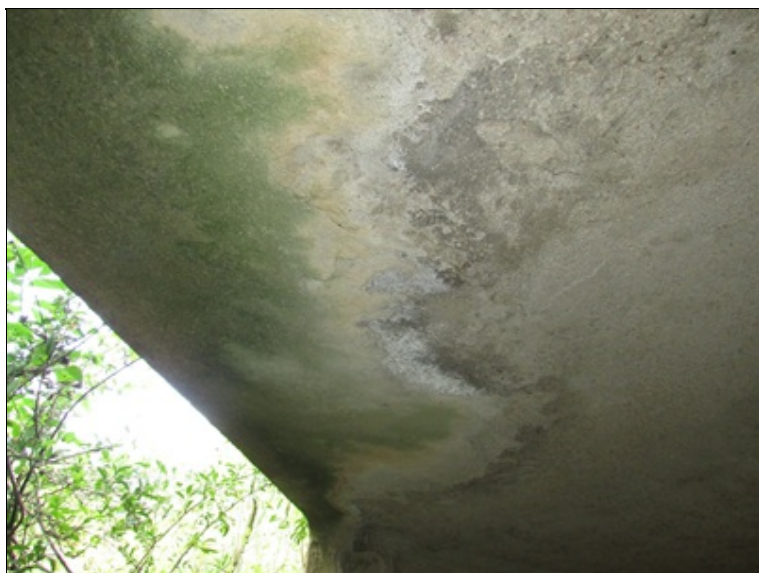
Zmáčený pohled NK vpravo

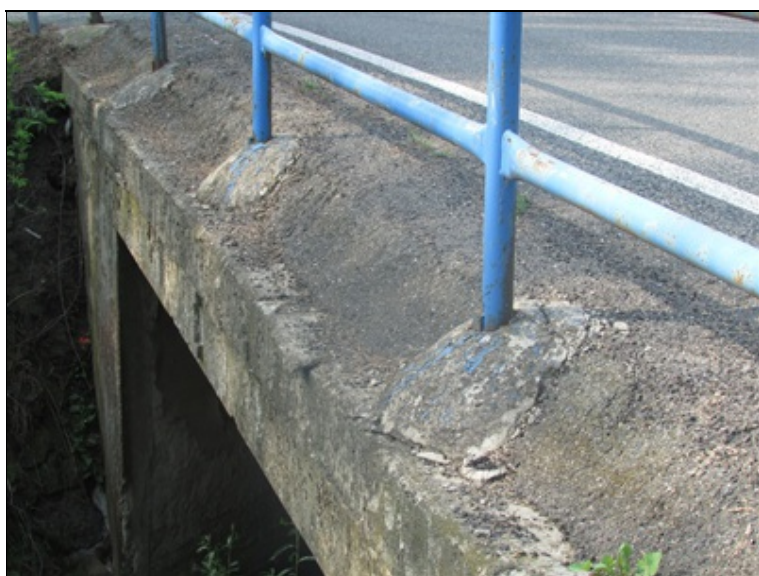
[3.1]	3.1	Vozovka	Vozovka na mostě je výrazně převrstvená, v pravé krajnici je uchycena vegetace. Pravá krajnice je porušena trhlinami.
[3.2]	3.3	Římsy, obrubníky, zálivky / Levý chodník	Pravá římsa je zcela rozpadlá. Na levé straně je římsa výrazně pod úrovní vozovky a opadáva z ní omítka.

Silně převrstvená vozovka, obetonování sloupků zábradlí

| [5] | 3.1 | Vozovka | Provést kompletní rekonstrukci mostního svršku. |

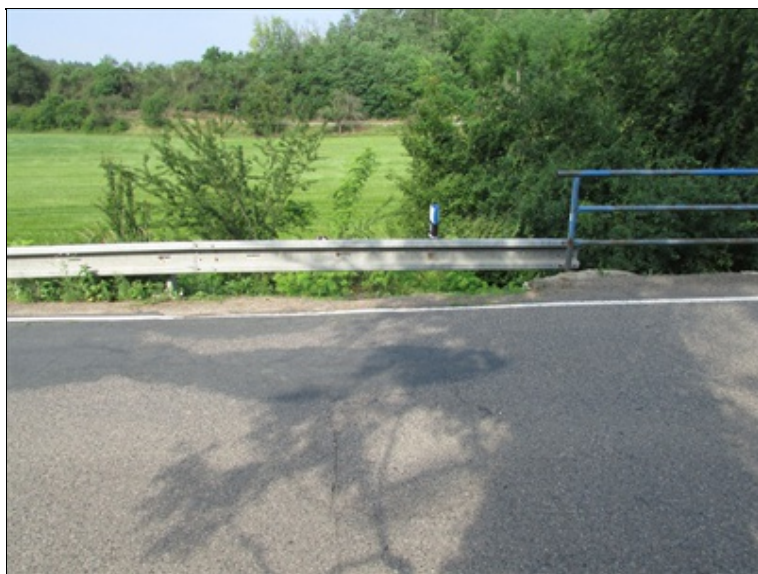
[4.1]	4.2	Zábradlí	Na mostě chybí svodidla (most v extravilánu). Na pravé straně nad opěrou 2 je za mostem zcela uvolněné svodidlo s volným koncem na délku cca 4 m.
-------	-----	----------	---

Uvolněný konec svodidla

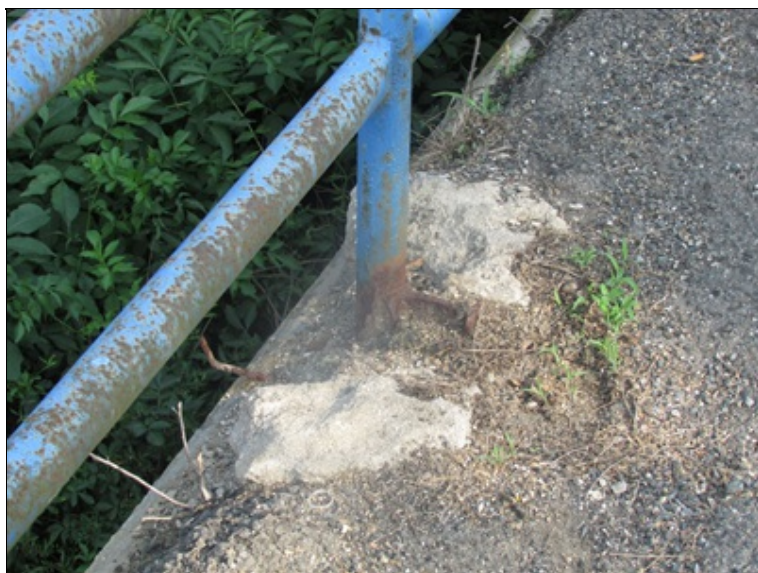
Zábradlí je napadeno plošnou povrchovou korozí a je nedostatečně uchyceno.

Kotvení zábradlí

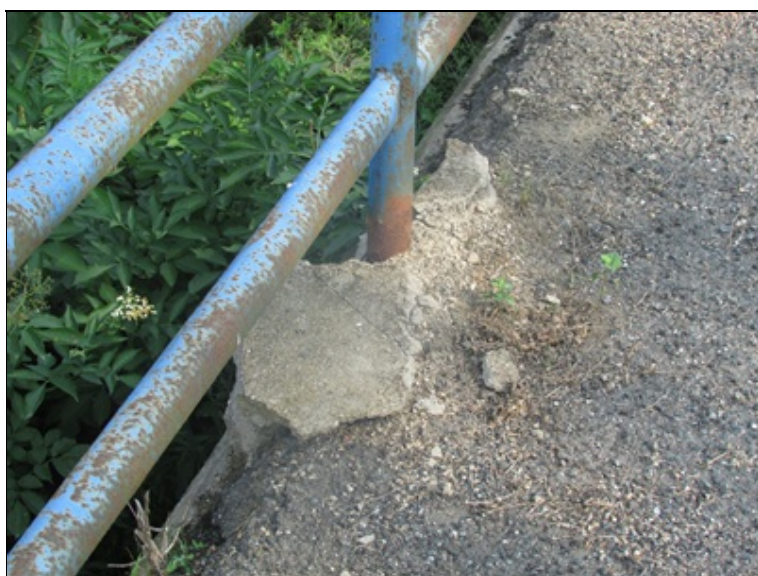
Obetonované kotvení zábradlí

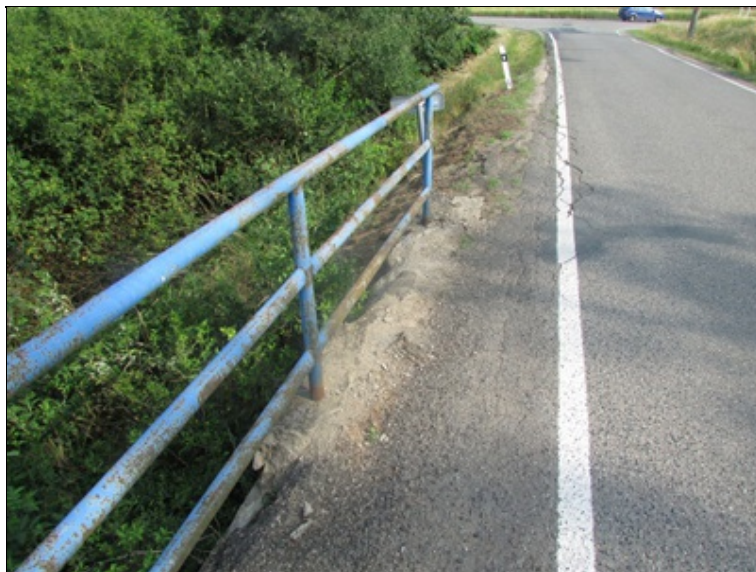
Rozpad římsy na levé straně

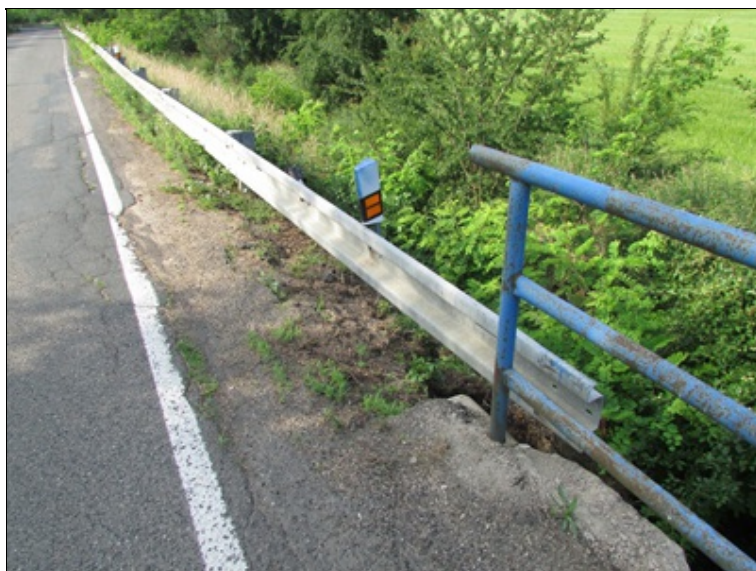
Uvolněné napojení svodnice
