ZPRÁVA O PROVEDENÍ STAVEBNĚ TECHNICKÉHO PRŮZKUMU ZÁKLADNÍ ŠKOLY HAPALOVA V BRNĚ

Brno, prosinec 2017

Zhotovitel : Průzkumy staveb, s.r.o.
Lísky 1000/44
624 00 BRNO

Objednatel : Atelier 99 s.r.o.
Purkyňova 71/99
612 00 BRNO

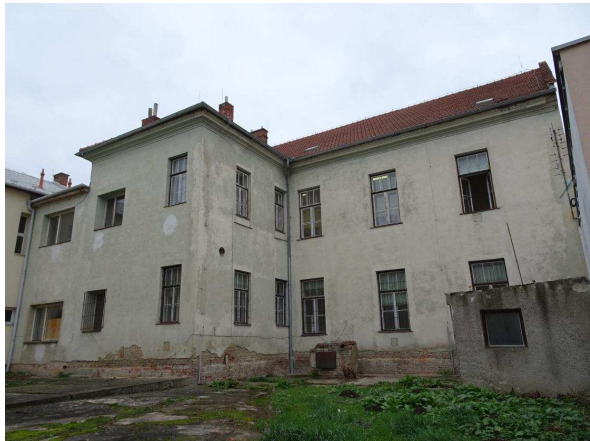
1.

Hlavní nejstarší část (foto č.0 na titulním listě a foto č.1) - byla pravděpodobně postavena začátkem 20. století, a to pravděpodobně ve 2 časových obdobích (dle různých stropních i krovových konstrukcí). Jedná se o dvoupodlažní jen v malé části podsklepenou zděnou budovu zakončenou sedlovou střechou. Za dobu své existence zajisté budova prošla několika rekonstrukcemi. Základy lze očekávat z cihelných či kamenných základových pasů. Zdivo je z cihel plných pálených na maltu vápennou. Stropní konstrukce nad 1.PP jsou z cihelných kleneb valených do zdiva. Stropy nad 1.NP jsou převážně provedeny jako dřevěné trámové, některé jsou vynášeny ocelovými válcovanými I profily. Dále jsou použity i cihelné klenby vynášené ocelovými I profily a stropy z keramických stropních desek Hurdis s ocelovými I profily. Krov je vaznicové soustavy v části s ležatou stolicí (tzv. „kozlíkovou soustavou“), v části pak se stojatou stolicí. Krytina je z pálených francouzských tašek, pod částí byla provedena pojistná difuzní fólie.

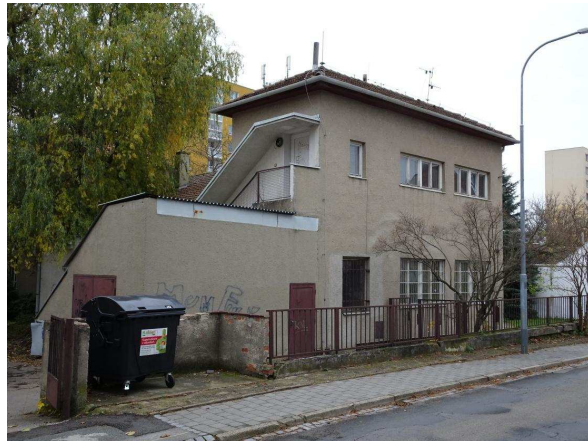
2.

Dvorní křídla (foto č.2 - 4) - byla pravděpodobně postavena v druhé polovině 20. století, a to pravděpodobně v několika časových obdobích (dle různých stavebních materiálů). Jedná se o jedno až dvoupodlažní jen v malé části podsklepenou zděnou budovu zakončenou sedlovými či valbovými střechami. Za dobu své existence zajisté budovy prošly i rekonstrukcemi. Základy lze očekávat z betonových základových pasů. Zdivo je z cihel plných pálených nebo z cihel děrovaných (prav-

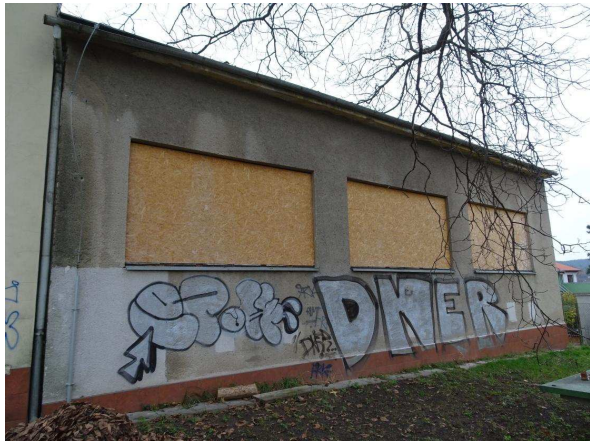
5.

Tělocvična (foto č.5, 6) - byla pravděpodobně postavena v druhé polovině 20. století a navazuje na dvorní křídlo. Jedná se o jednopodlažní nepodsklepenou zděnou budovu zakončenou sedlovou střechou. Základy lze očekávat z betonových základových pasů. Zdivo je z cihel plných pálených. Krov je vaznicové soustavy a vynáší kromě bednění a krytiny z plechových šablon i podhled z obloukových nosníků, pod kterými je prkenné bednění, zateplení polystyrenem a prkenný podhled.

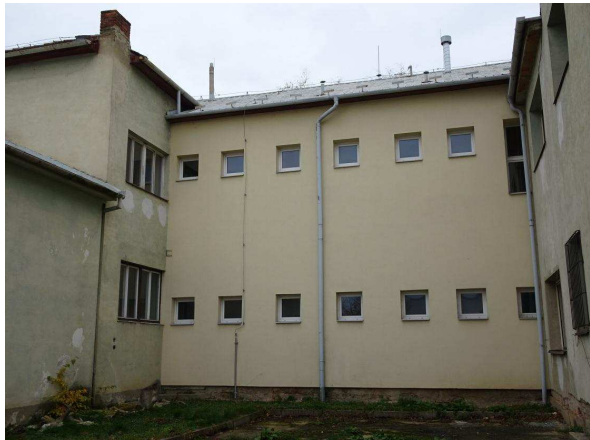
7.

Spojovací krček se sociálními zařízeními (foto č.7) - byl pravděpodobně postaven v druhé polovině 20. století a propojuje nejstarší budovu s dvorním křídlem. Jedná se o dvoupodlažní nepodsklepenou zděnou budovu zakončenou sedlovou střechou. Základy lze očekávat z betonových základových pasů. Zdivo je z cihel plných pálených. Stropy jsou provedeny jako ŽB monolitické deskové. Krov je prosté krokové soustavy. Krytina je z plechových šablon.

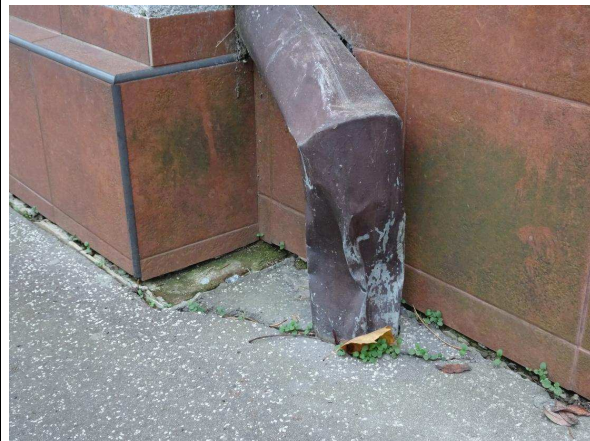
10.

- Dešťové svody nemají osazený čistící kus (tzv. „gajgr“), některé jsou deformované a mohou se zanášet, foto č.10, 12, 17.
- V 1.PP staré budovy jsou omítky v dezolátním stavu, většina je jich odpadných nebo výrazně poškozených, foto č.18 - 20. Místy se i vlhké zasolené zdivo povrchově rozpadá, foto č.21.

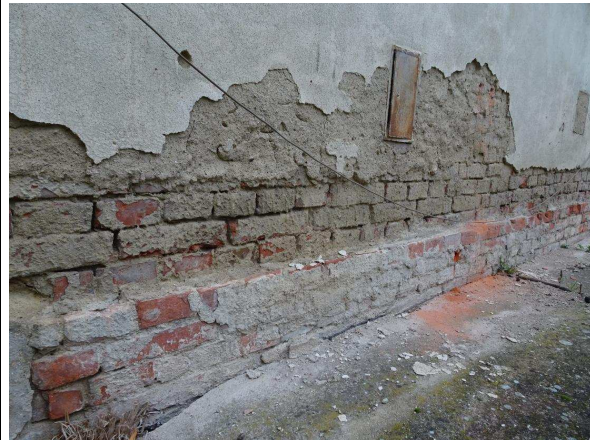
14.

- V úrovni podlah 1.NP byly u staré budovy i spojovacího krčku zjištěny původní hydroizolace zdiva provedené z asfaltové lepenky a z asfaltového nátěru, foto č.14 - 16. Tato stará hydroizolace je však již zteřelá, ale ještě z velké části funkční.

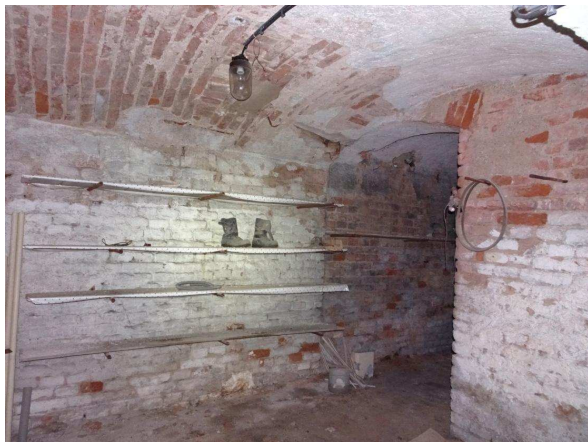
19.

Na zdivu v objektu nebyly v nadzemních podlažích zjištěny žádné závažné statické poruchy - trhliny, drcení zdiva apod. Pouze v 1.PP staré budovy se již zdivo v důsledku vlhkosti zdiva a solí povrchově rozpadá, foto č.19 - 21.

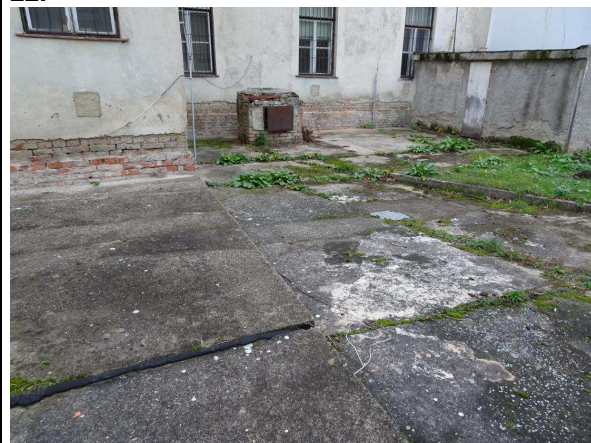
22.

- Místností v 1.PP jsou velice špatně větrané.
- Betonové povrchy nádvoří jsou výrazně poškozené, místy spádované i k obvodovému zdivu, vtoky jsou zanesené, srážková voda tak vsakuje těsně u základů a zvyšuje jejich vlhkost, foto č.22, 23.

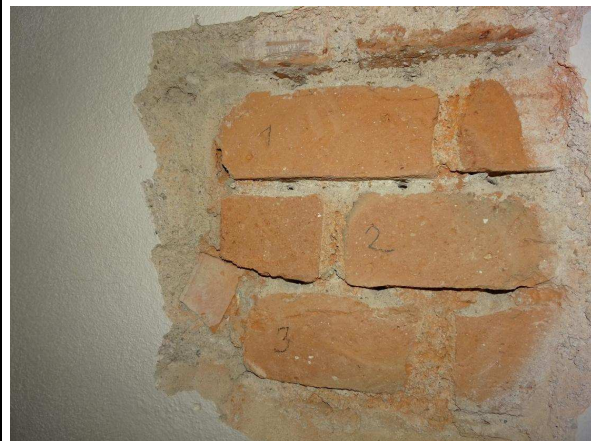
24.

Malta má místy poměrně velkou tloušťku, foto č.24 - 29.

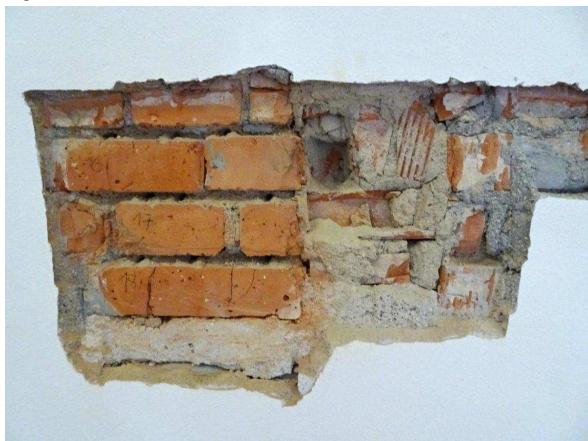
29.

Musíme však upozornit na to, že cihelné zdivo i meziokenní pilíře spojovacího krčku v 1.NP jsou výrazně oslabeny dozdvídkami, foto č.29. Při rekonstrukci bude nutné osekát omítky a vazbu zdiva důkladně zkontrolovat.

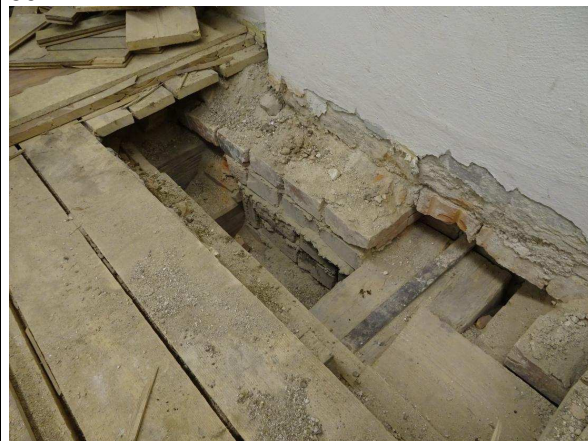
30.

V1 Strop nad 1.NP, foto č.30

- Stropy nad 1.NP nevykazují žádné závažné vady ani poruchy. Některé (sonda V1) jsou však již provedeny na poměrně velké rozpětí a vykazují při poskoku chvění.
- **Dřevěné trámové stropy nad 2.NP staré budovy jsou ve velmi špatném stavu, několik stropnic má vyhnídlá zhlaví v uložení ve zdivu, některé stropnice jsou dřevokaznými škůdci napadeny i v poli, foto č.33, 34, 36. Z celkového počtu 8 kontrolovaných stropnic byly 4 (cca 50% !) ve zhlaví poškozeny výrazně, 1 stropnice byla poškozena částečně, zbývajících 3 stropnice byly bez známek poškození!**
- **Stropní konstrukce v jednom místě (mimo provedené sondy) je již ve zcela HAVARIJNÍM STAVU, hrozí u ní zřícení (viz výkresová dokumentace krovu), foto č.56 !!! Zcela vyhnídlé jsou zde i záklopy, hrozí propadení osob !!!**

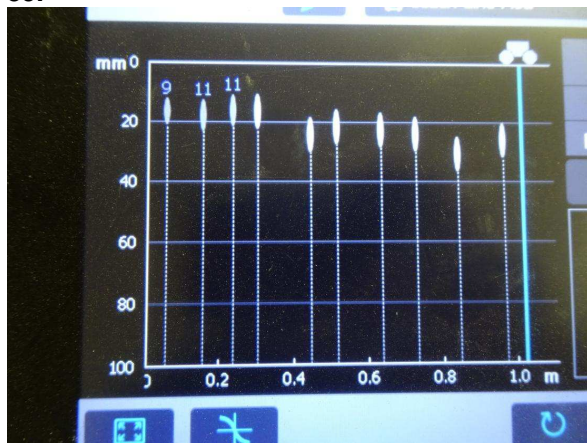
39.

Deska nad 1.NP (sonda **A1** na výkrese) má tloušťku 180 mm a je vyztužena hladkými kruhovými pruty průměru 8 mm po cca 100 mm, krytí je cca 15 mm, foto č.39.

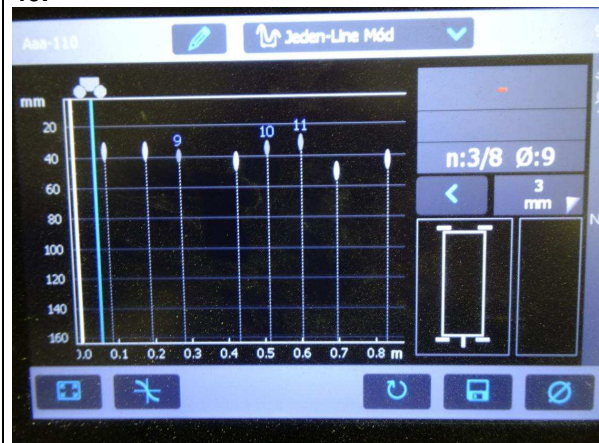
40.

Deska nad 2.NP (sonda **A2** na výkrese) má tloušťku 170 mm a je vyztužena hladkými kruhovými pruty průměru 8 mm po cca 120 mm, krytí je cca 25 mm, foto č.40.

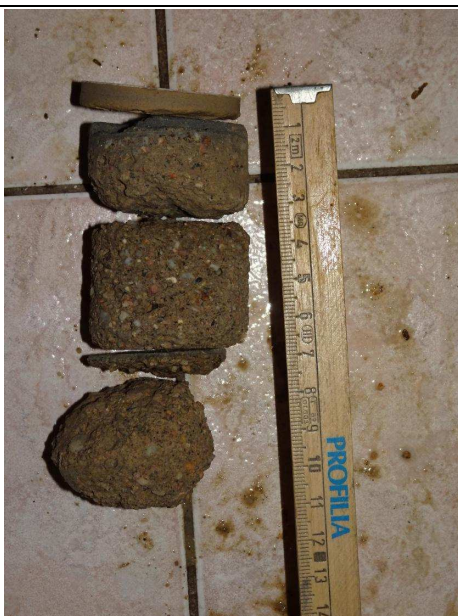
41.

Sonda P1 (1.NP, foto č.41)

tl. (mm)	
• keramická dlažba	6	
• cementové lepidlo	5	
• cementový potěr	20	
• betonová mazanina	35	
• cementový potěr	2	
• betonová mazanina	40	
• násyp	172	celkem 280 mm
• cihelná klenba	140

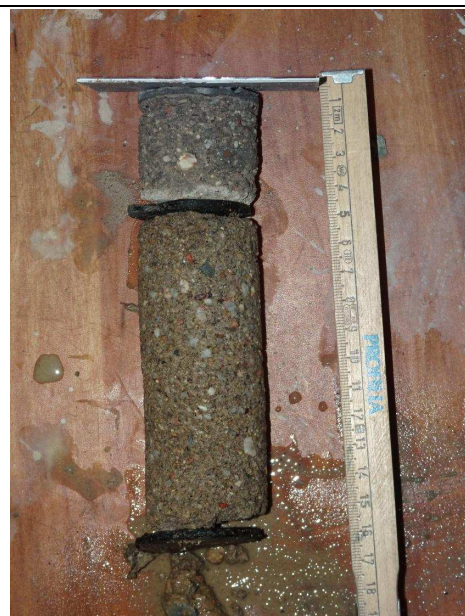
42.

Sonda P2 (1.NP, foto č.42)

tl. (mm)	
• PVC	2	
• cementový potěr	3	
• betonová mazanina (porézní)	35	
• asfaltová lepenka	2	
• betonová mazanina (nekvalitní)	110	
• asfaltový pás	4	
• podkladní beton (rozpadlý)	74	celkem 230 mm
• hlína	-

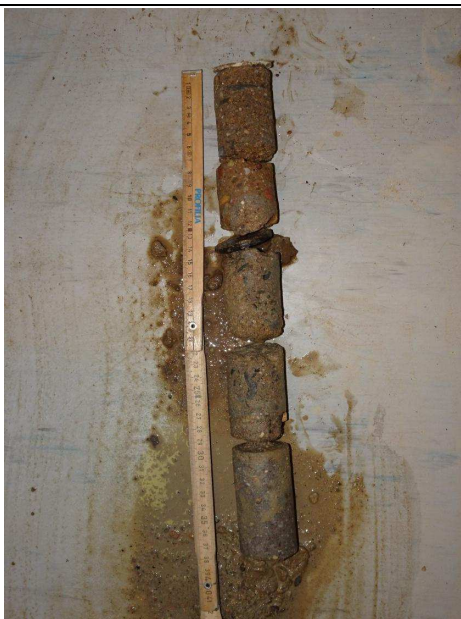
43.

Sonda P3 (1.NP, foto č.43)

tl. (mm)	
• PVC	2	
• betonová mazanina (porézní) (spodní část rozpadlá)	80	
• betonová mazanina (porézní)	50	
• hydroizolace	4	
• podkladní beton (rozpadlý)	min. 324	celkem min. 460 mm

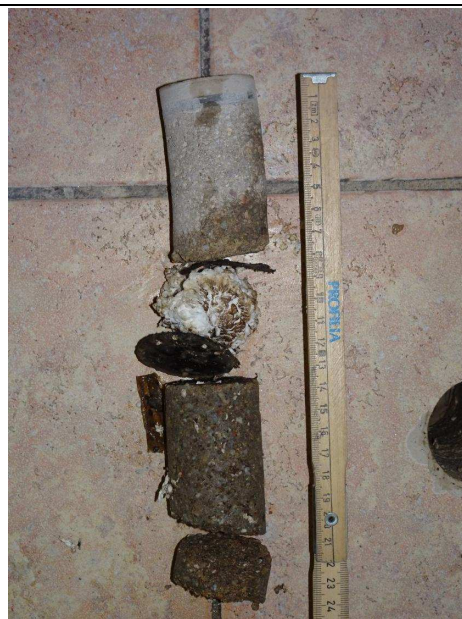
44.

Sonda P4 (1.NP, foto č.44)

tl. (mm)	
• keramická dlažba	7	
• cementové lepidlo	5	
• betonová mazanina (porézní)	65	
• asfaltová lepenka	1	
• polystyren	50	
• hydroizolace	2	
• podkladní beton (porézní)	95	celkem 225 mm
• hlína	-

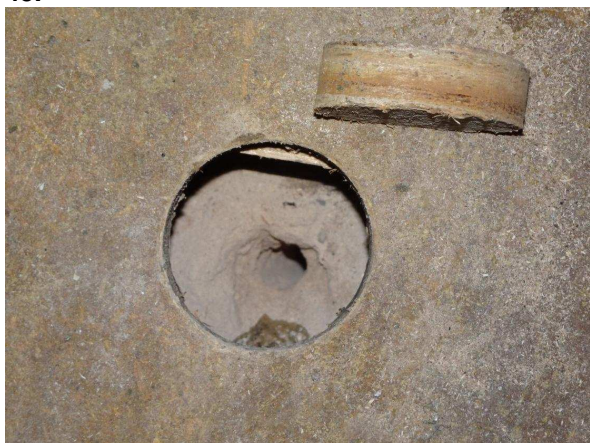
45.

Sonda P5 (1.NP, foto č.45)

tl. (mm)	
• koberec	10	
• OSB deska	18	
• prkna	22	
• vzduchová mezera	100	
• asfaltový pás	4	
• betonová mazanina	cca 50	
• stropní konstrukce (podsklepeno)	cca 150	celkem 370 mm

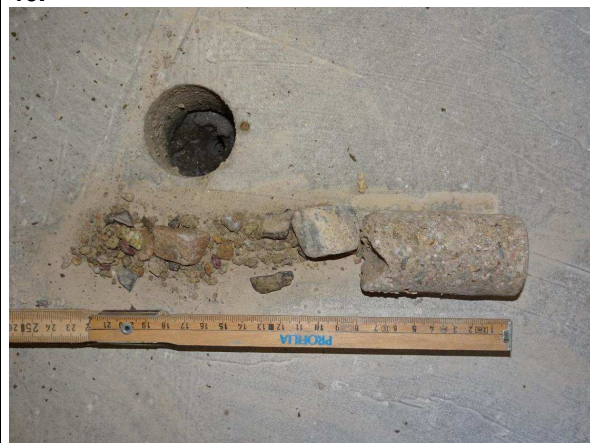
46.

Sonda P7 (2.NP, foto č.46)

tl. (mm)	
• PVC	2	
• betonová mazanina	80	
• násyp	28	celkem 110 mm
• nosná stropní konstrukce (HURDIS do ocelových I profilů)	cca 100	
• omítka	cca 10

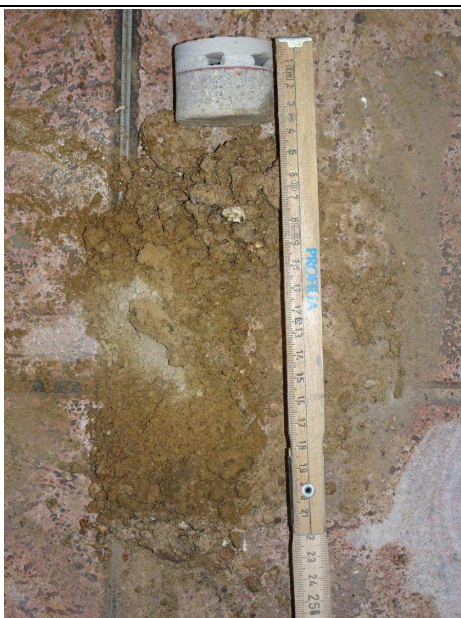
47.

Sonda P8 (2.NP, foto č.47)

tl. (mm)	
• keramická dlažba	7	
• cementové lepidlo	5	
• betonová mazanina	20	
• betonová mazanina (rozpadá)	63	
• násyp	250	celkem 345 mm
• ŽB stropní deska	180	
• omítka	10

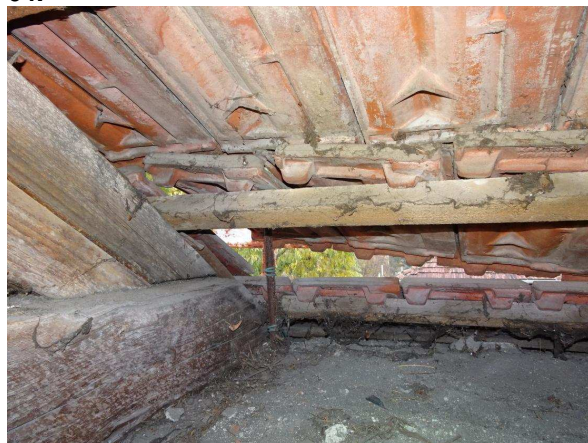
64.

- Krytina z pálených francouzských tašek je poměrně zánovní, zatím je funkční, jen výjimečně je poškozena u kotev hromosvodů, foto č.64.
- Krov je zanesen letitým mastným prachem.

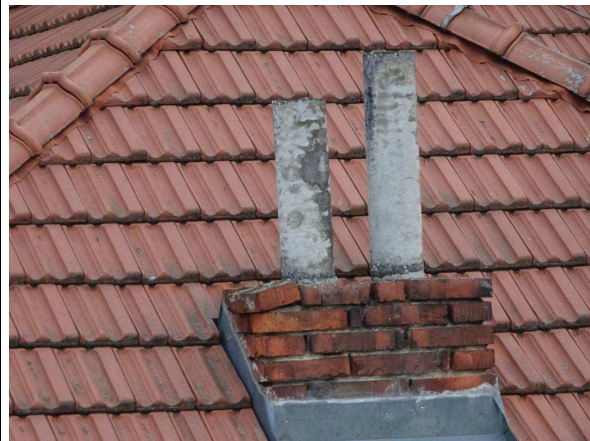
- Krovová konstrukce nad spojovacím krčkem je v relativně dobrém stavu, poškozené prvky zde byly zjištěny spíše výjimečně (2 krokve), je však provedena velice jednoduše, pro stávající mírný sklon a rozpětí krovu je konstrukce nevhodná, foto č.65, 66. Krytina z plechových šablon na této střeše je zatím funkční, pouze nátěry již začínají být „strávené“.
- Krovová konstrukce nad částí dvorního křídla navazující na spojovací krček je v dobrém stavu bez vad a poruch, foto č.67. Ve velmi špatném stavu však začíná být její krytina z pálených tašek, foto č.68.
- Komínová tělesa u objektu mají většinou poškozené hlavice - rozpadá se u nich již zdivo, některé jsou vyvločkovány azbestocementovými rourami, které obsahují karcinogenní vlákna azbestu, foto č.69, 70.

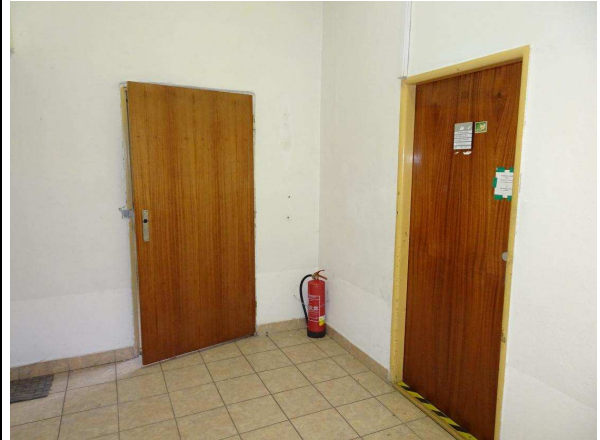
74.

- Všechny interiéry jsou již zastaralé.
- Vnitřní výplně otvorů staré budovy jsou neudržované, zastaralé, poškozené, foto č.74, 75.
- Vnitřní výplně otvorů spojovacího krčku jsou v dobrém stavu a nadále využitelné, foto č.76.
- Výplně otvorů ve fasádách jsou již rovněž zastaralé, okna netěsní, mají „strávené“ nátěry, porušené kování atd., foto č.77. Vstupní dveře jsou plastové, zatím funkční, boční dveře i dveře ze dvora jsou zastaralé nebo rozbité.
- Zběžnou prohlídkou rozvody instalací bylo zjištěno, že jsou již na hranici své životnosti.
- Teracový povrch schodiště byl na mezipodestách překryt keramickou dlažbou, foto č.78.
