Most 42510-5

Most přes polní příkop před Ledcemi

HLAVNÍ PROHLÍDKA

Datum provedení prohlídky: 27.6.2018

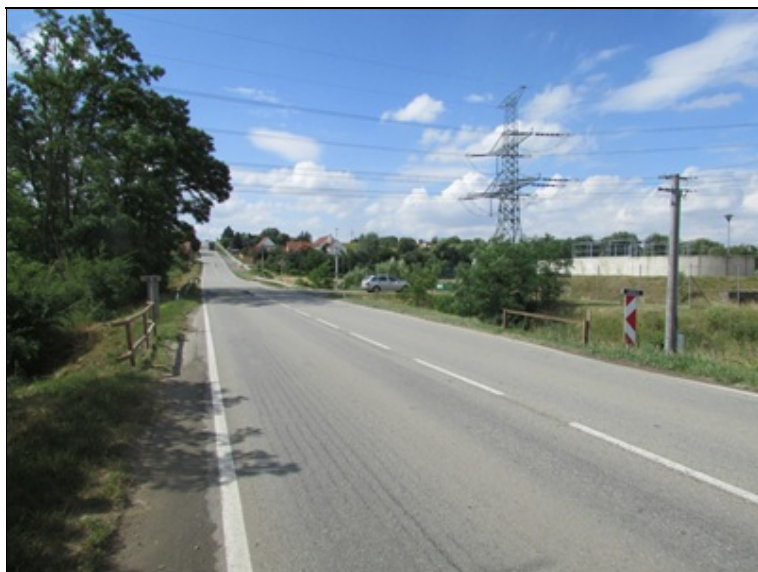
Pohled ve směru staničení

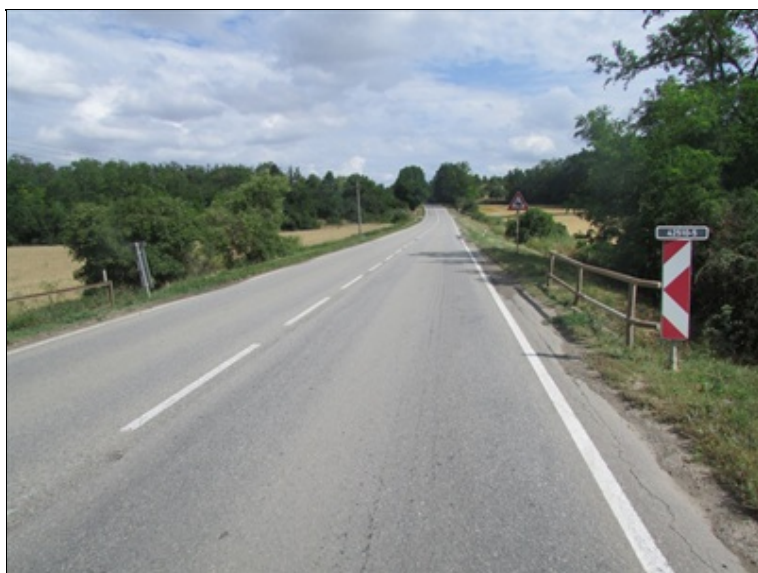
Pohled proti směru staničení

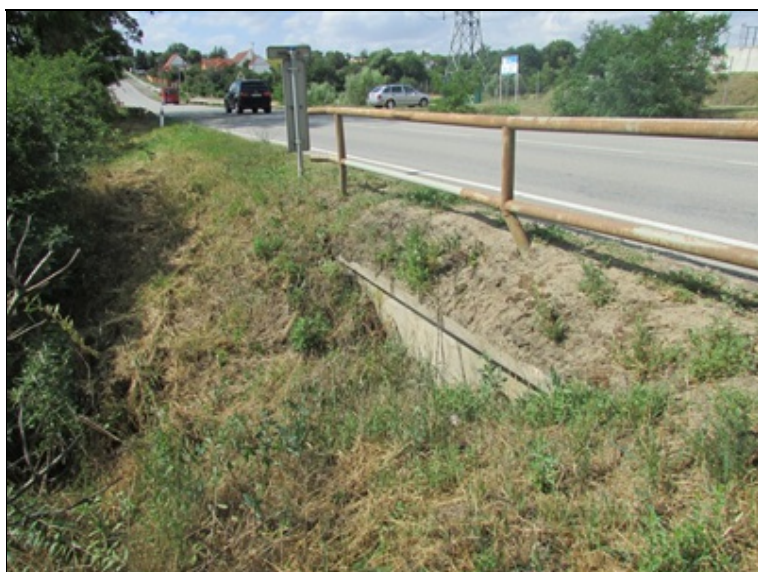
Levá strana mostu

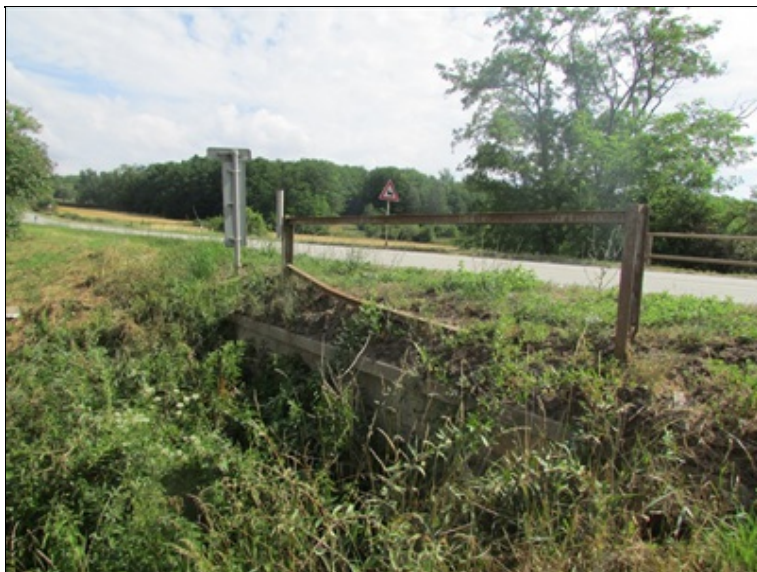
Pravá strana mostu

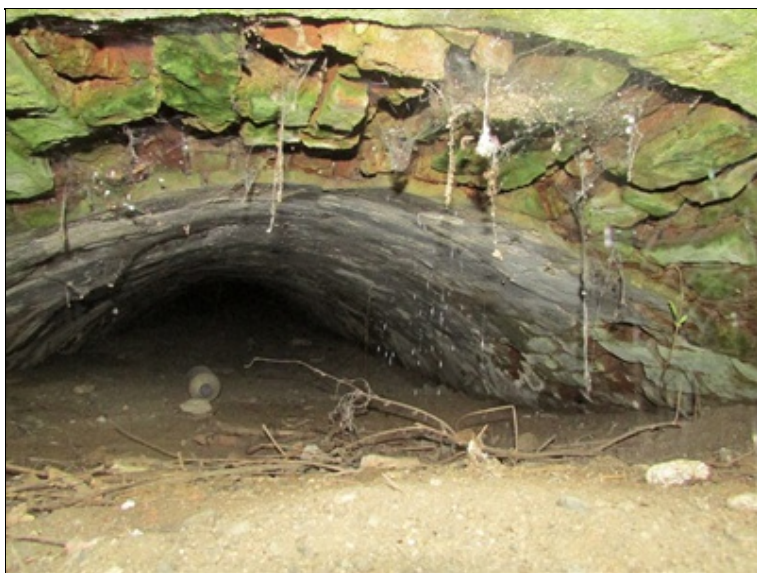
[2.1] 2.1 Nosná konstrukce V podhledu klenby jsou patrné stopy po průsacích. Na pravé straně klenby dochází k rozsáhlému vypadávání cihel ze zdiva klenby, omítka v podhledu opadává. Na pravém kraji klenby je odlomená hrana, dochází zde k vypadávání cihel ze zdiva. Z levé strany je klenba nepřístupná.

[4.2] 4.6 Území pod mostem a přístupové cesty Prostor pod mostem a okolí mostu je zaneseno silnou vrstvou nánosů a vegetace. Průtočný profil pod mostem je značně zmenšen, na levé straně mostu již zcela uzavřen.

Prostor pod mostem, vypadávání cihel ze zdiva v pravé části klenby

[3] 4.6 Území pod mostem a přístupové cesty Vyčistit prostor pod a kolem mostu od nánosů a vegetace.

[4] 2.1 Nosná konstrukce Nahradit most trubním propustkem a vyřadit jej z mostní evidence.

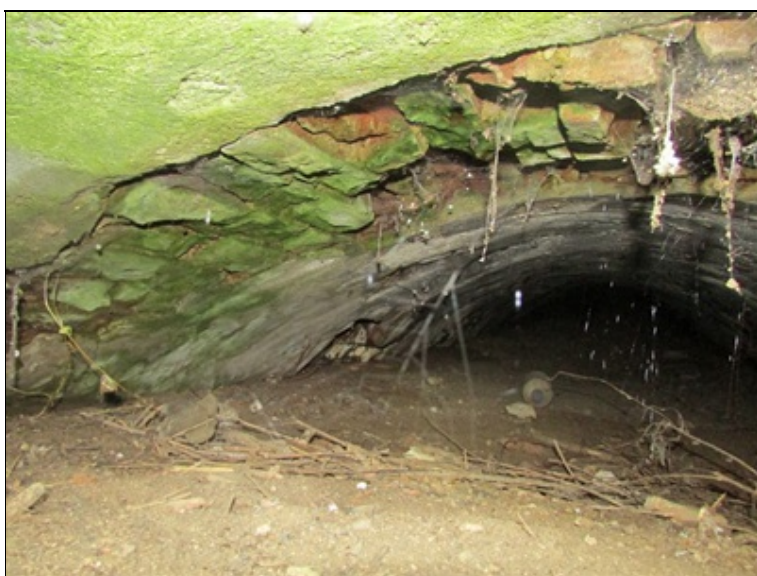
Vypadávání cihel ze zdiva v pravé části klenby

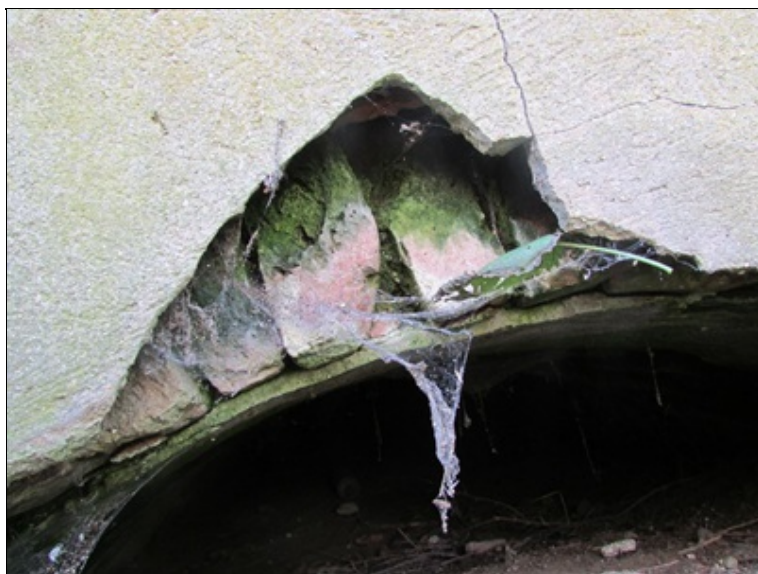
Rozpad omítky a cihelného zdiva na pravém kraji klenby

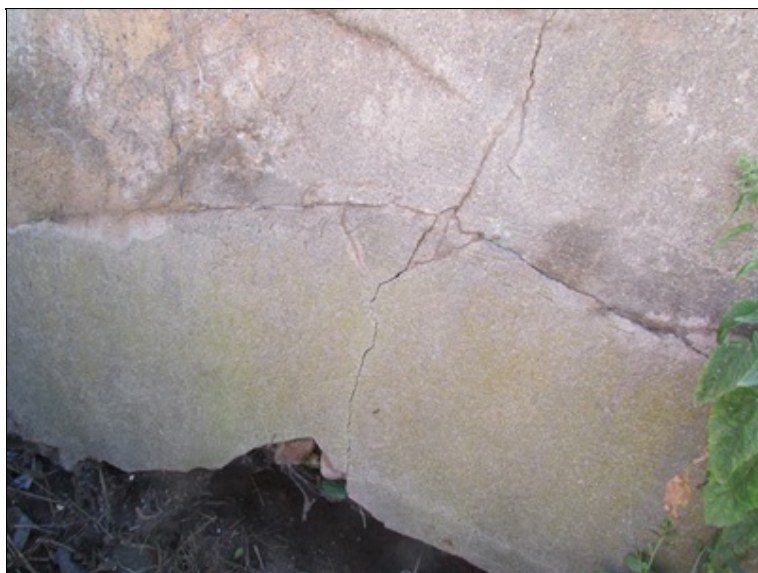
[2.2] 2.4 Čelní zdi a přesypávka Čelní zdi jsou zavlhlé, omítka je popraskaná. V pravé čelní zdi je patrná svislá trhlina postupující od vrcholu klenby.

Svislá trhlina v pravé čelní zdi

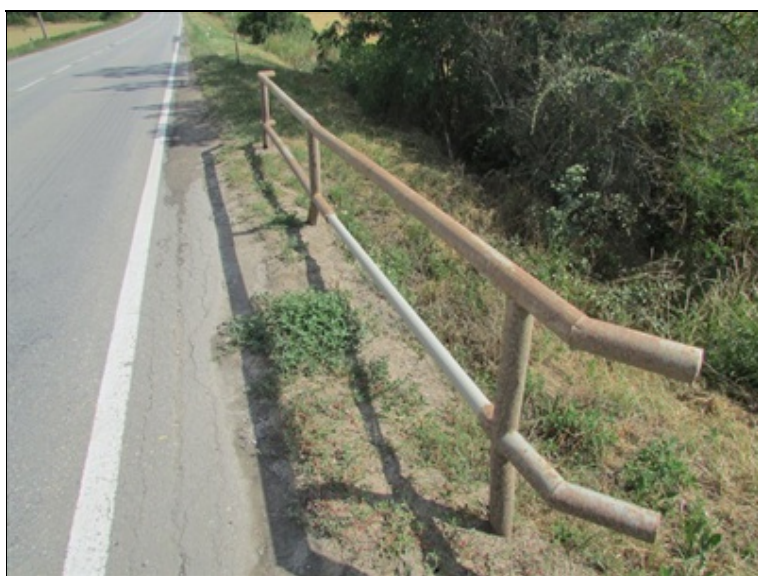
[4.1] 4.2 Zábradlí Obě zábradlí jsou napadena plošnou povrchovou korozí. Levé zábradlí je deformované, horní madlo je lokálně prorezlé. Pravé zábradlí má zcela uvolněné dolní madlo, sloupek u opěry 2 je urezlý. Jelikož je vozovka silně převrstvena a zábradlí je zakotveno do původní římsy, je výška pravého zábradlí nad vozovkou max. 0,5 m. Most se nachází v extravilánu, měla by zde být osazena svodidla.

Koroze levého zábradlí, deformace prostředního sloupku

[2] 4.2 Zábradlí Osadit na mostě svodidla.

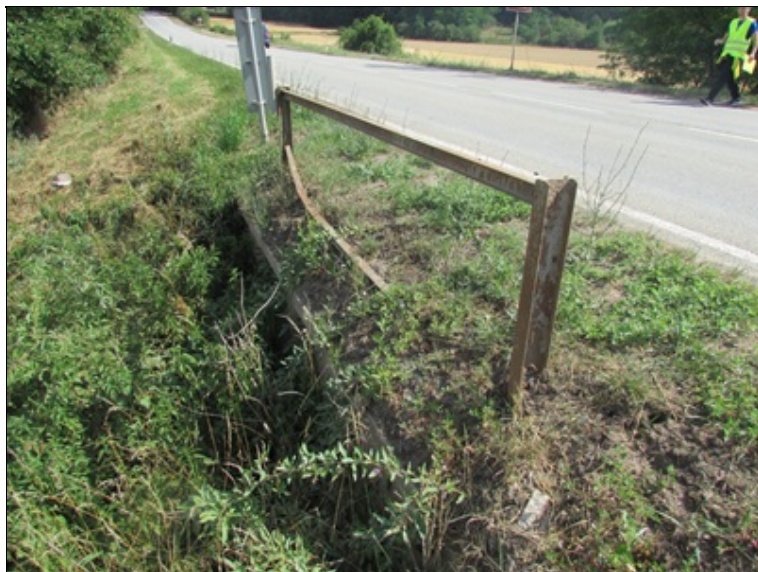
[3.2] 3.3.1 Římsa Lokálně jsou římsy popraskané a mají ulámané hrany. Římsy jsou pokryty silnou vrstvou zeminy s vegetací, za deště dochází ke stékání vody přes římsu.

Koroze pravého zábradlí, uvolněné dolní madlo, silná vrstva zeminy a vegetace na římse
