# RESTAURÁTORSKÝ PRŮZKUM

SOUBOR PERSPEKTIVNÍCH MŘÍŽÍ – 7 KS

**KOVANÉ MŘÍŽOVÍ SEDMI OKENNÍCH PRŮHLEDŮ**

9. **Okres:** Břeclav
10. **Obec:** Mikulov
11. **Adresa:** Zámek 4, č. p. 1
12. **Bližší určení popisem:**
13. **Název objektu:** Zámek
14. **Název památky:** Soubor perspektivních mříží 7 ks
15. **Rejstříkové číslo památky:** 37–110289
- 16.

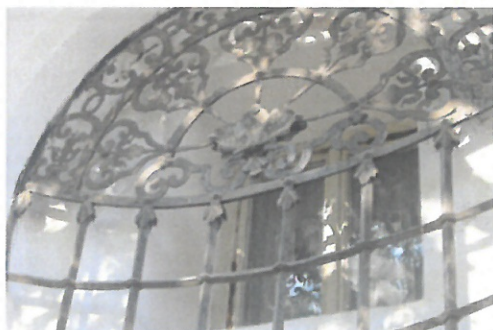
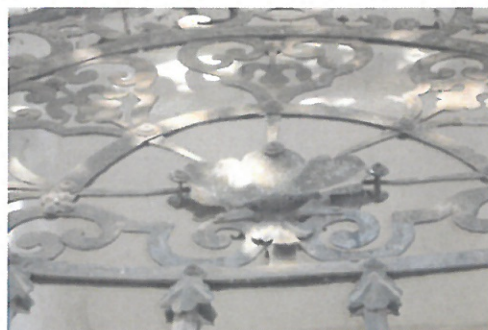
Tato mříž je z přední strany zazděna v sousedním objektu a je vidět z vnitřní strany parku. Mříž vykazuje zbytky nátěrů černé barvy s prostupující korozí. Spodní část mříže nenavazuje ve spojích na horní část. Střed výzdoby v horním oblouku není původní, chybí rokaj. Ozdobné lístky tvaru bukových lístků jsou na této mříži jiné.

Zazdění mříže do sousedního objektu

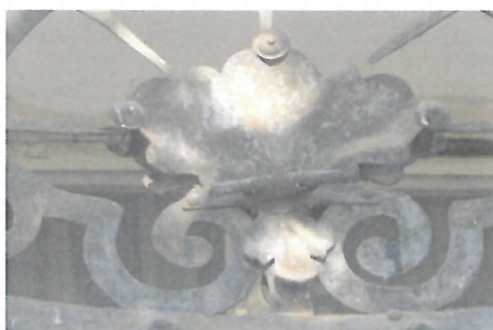
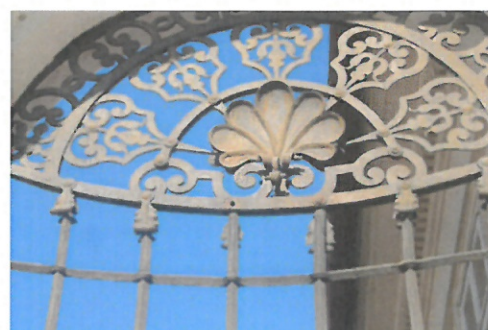
U mříže č. 1 je jiný střed, než u ostatních mříží (viz obrázek vpravo)

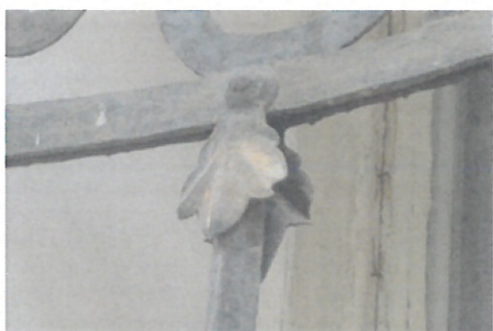
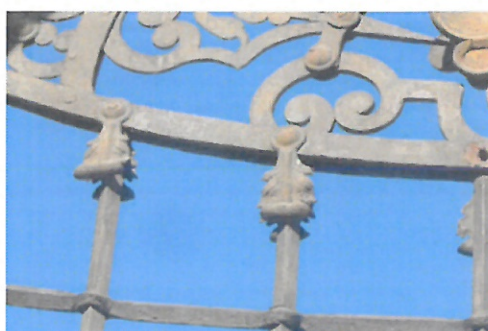
U mříže č. 1 jsou jiné lístky ve tvaru dubových lístků (viz obrázek vpravo)

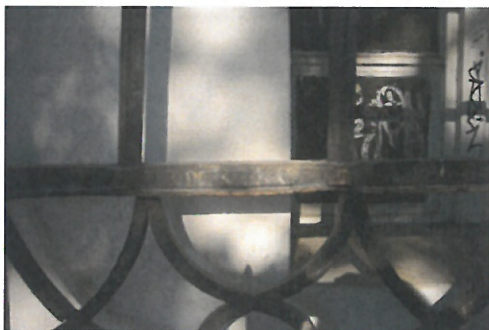
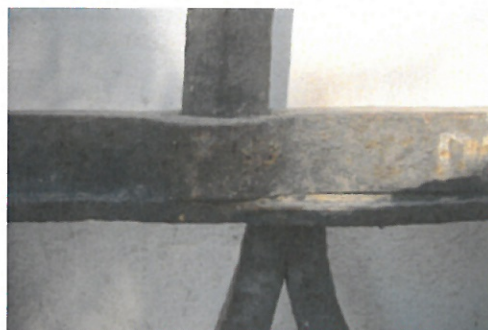
Spodní část mříže nenavazuje na horní část

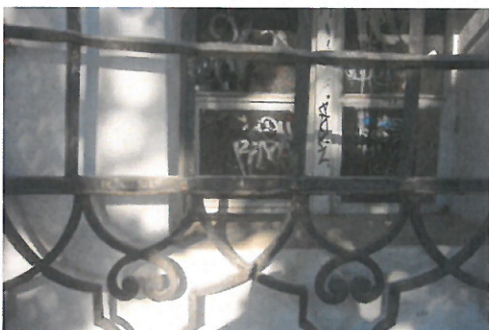
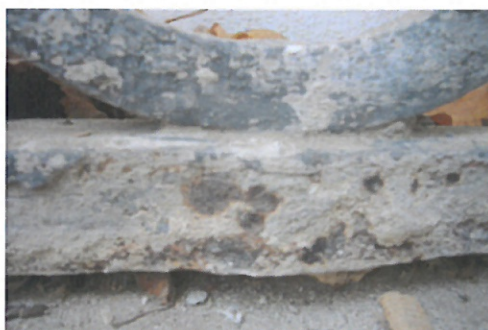
Spodní část mříže nenavazuje na horní část

Silná koroze ve spodní části rámu mříže

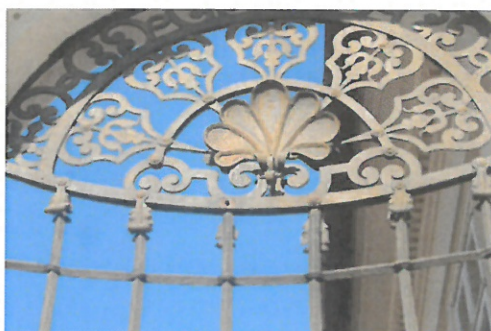
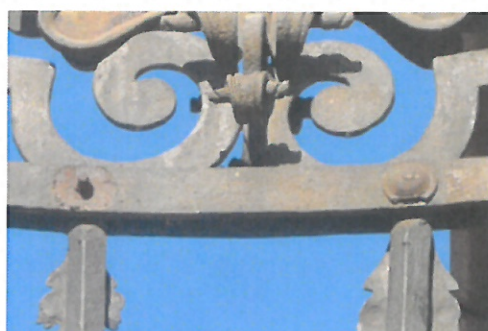
Na této mříži ze zadní strany chybí 2 lístky tvaru dubu. Některé průboje jsou hloubkově zkorodované nebo korozí rozpraskané. Některé kované oválky jsou rozprasklé hloubkovou korozí. Materiál mříže je v několika místech hloubkově narušen korozí.

Chybí lístky ve tvaru dubových lístků

Všechny mříže je třeba opravit v dílně, proto je nutno mříže vysekat a odvést do dílny restaurátora. Budou opískovány suchým teplým křemičitým pískem a tak zbaveny rzi a zbytků barev. V dílně budou opraveny všechny zkorodované díly vyměnou za nově vyrobené dle původních. Všechny praskliny korozí budou hloubkově vybroušeny a vyvařeny sváry CO a obroušeny. V místech zkorodovaného rámu bude rám zčásti vyřezán a vyměněn materiál Zkorodované kuželky budou vyměněny za nově odlité, z šedé litiny, dle původních. Všechny chybějící ozdoby budou nově vyrobeny dle původních a doplněny. Prohnuté tyče budou vyrovnány.

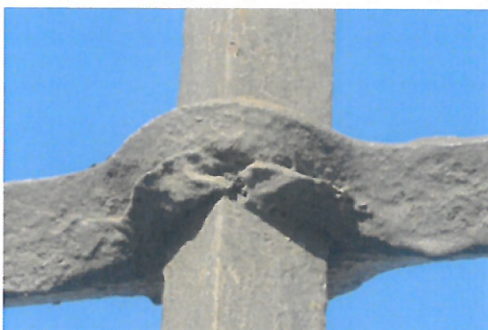
Vnitřní koroze průbojů

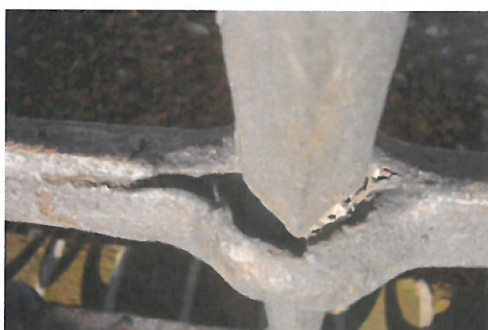
Některé průboje rozprasklé korozí

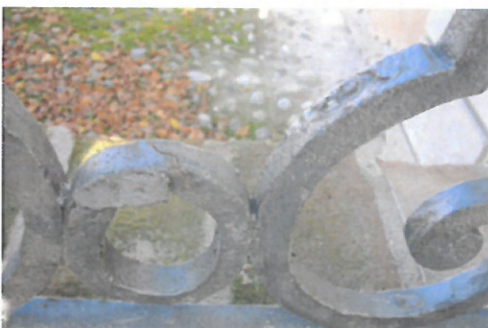
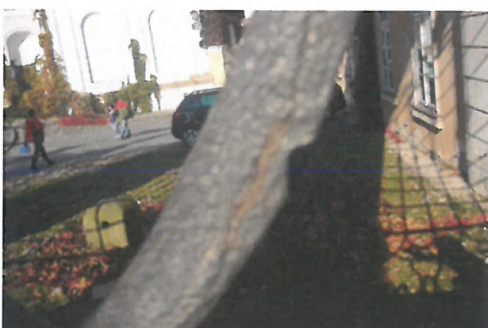
Materiál na mnoha místech narušen hloubkovou korozí

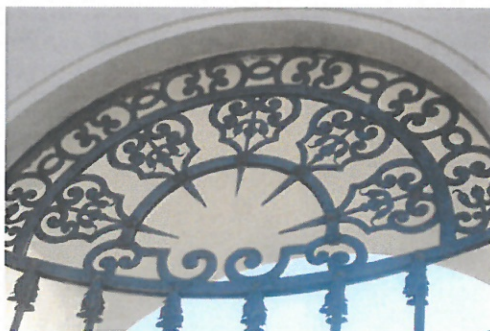
Na mříži chybí kovaná ozdoba rokaje z obou stran. Je zde korozí rozpraskaný rám i zkorodované ozdoby. Tři průboje nutno opravit, jsou zde i silně zkorodované oválky. Asi 30 cm rámu úplně zkorodovaného na výměnu. Některé svislé tyče jsou prohnuté.

Chybí středová ozdoba rokaje

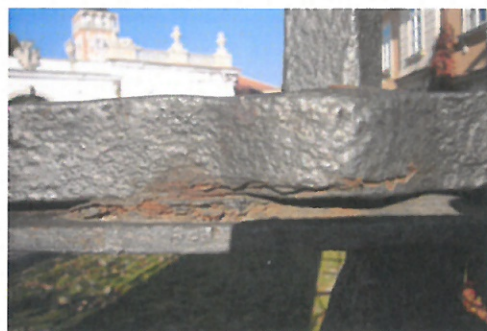
Hlubková koroze ve spojích

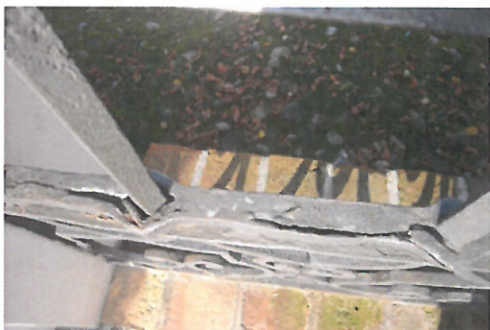
Některé části bude třeba úplně vyměnit

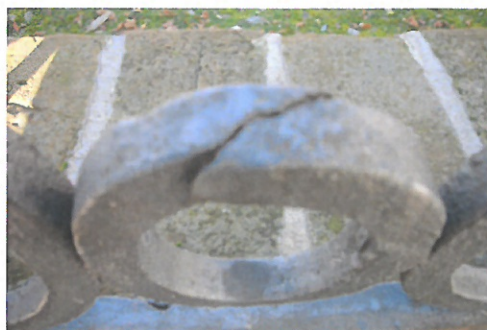
Praskliny ve spojích

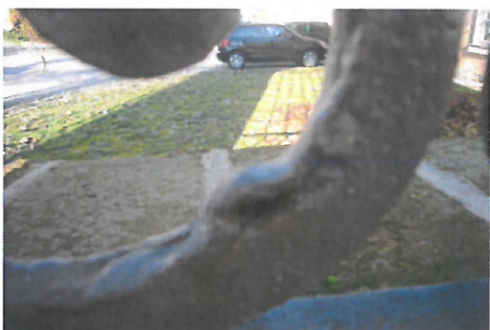
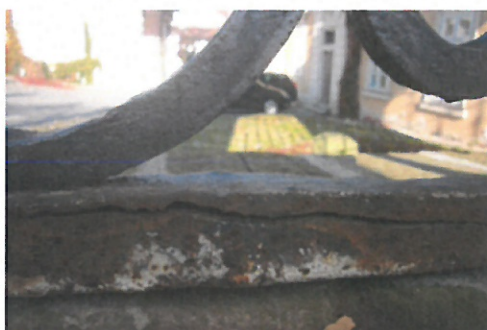
Hlubková koroze výplně a rámu

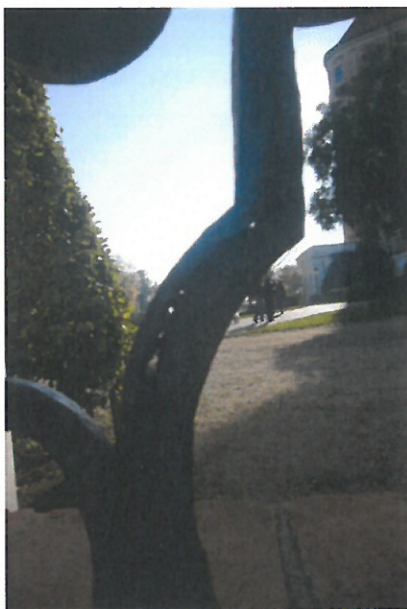
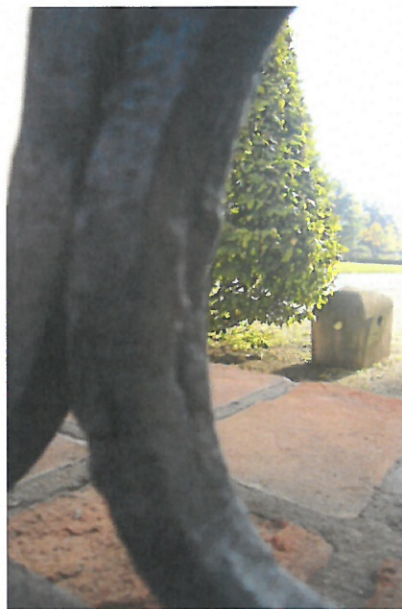
Na mříži se nachází rozprasklá zkorodovaná tyč. Zkorodované oválky a celkově silná koroze ve spodní části rámu.

Narušený materiál silnou hloubkovou korozí

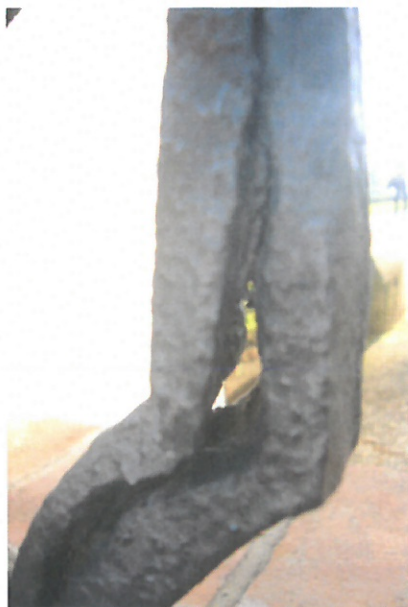
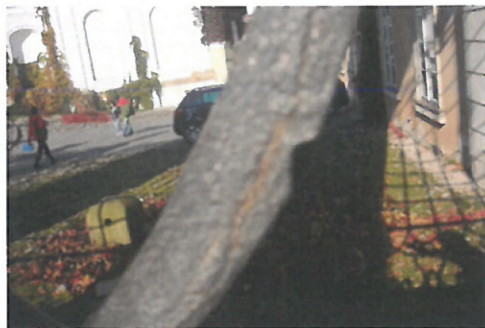
Narušený materiál silnou hloubkovou korozí

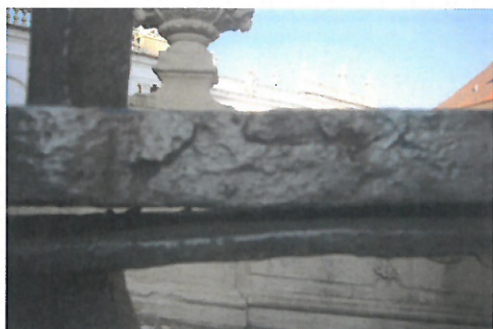
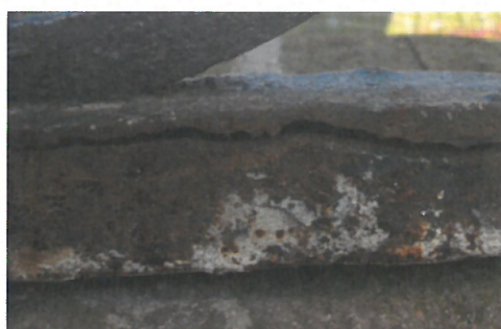
Narušený materiál rámu silnou hloubkovou korozí

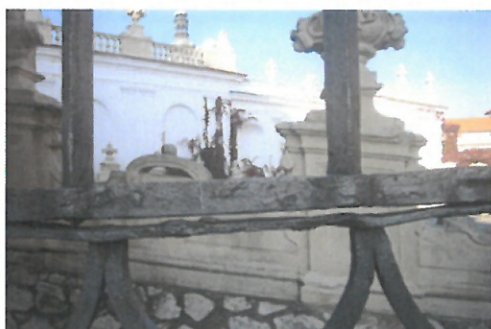
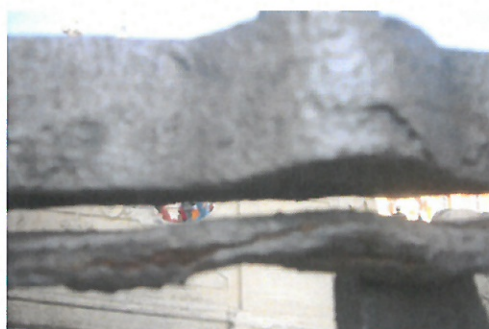
Koroze ve spojích

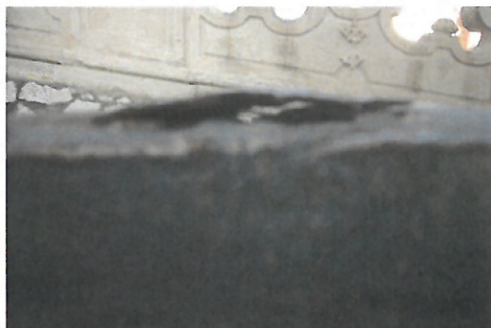
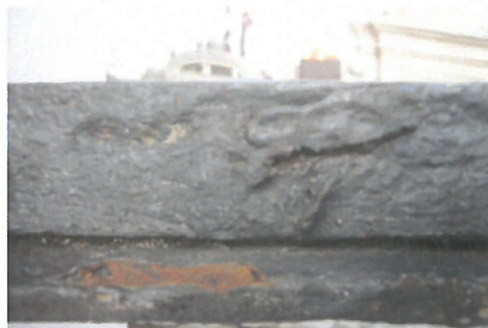
Také zde je hloubková koroze rámu. Tři oka jsou korozí rozpraskané. Litinová kuželka je úplně zkorodovaná, nutno vyměnit. Některé tyče jsou zkřivené. Také roh mříže je úplně zkorodovaný.

Narušený rám hloubkovou korozí

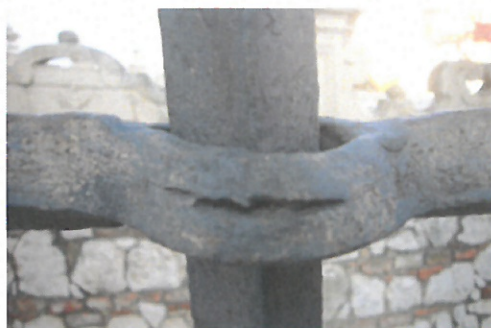
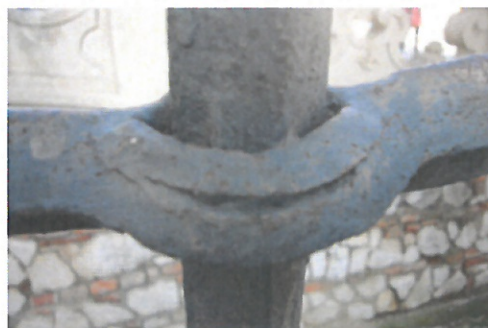
Narušení průbojů hloubkovou korozí

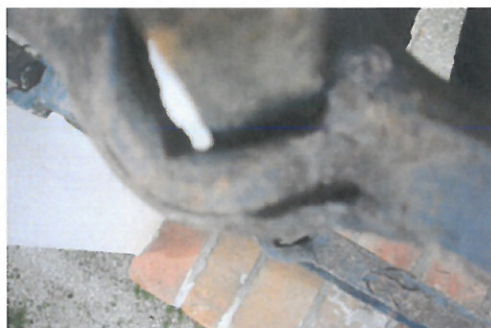
Narušení průboje hloubkovou korozí

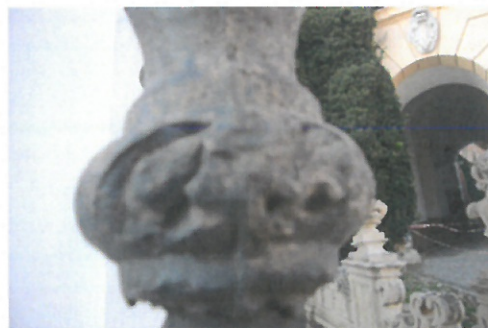
Silná koroze litinové kuželky

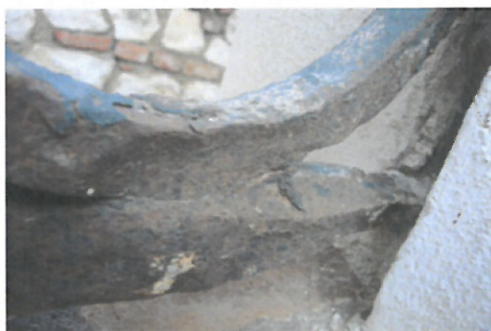
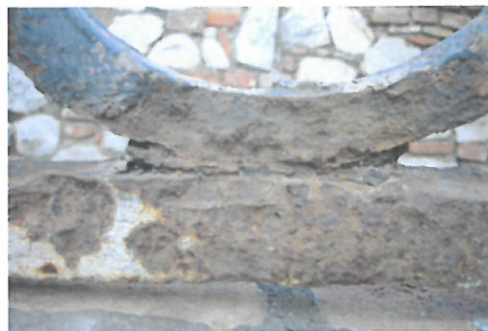
Tato mříž je celkově zkorodovaná, nejvíce v rohu rámu.

Silná koroze rámu i výplně

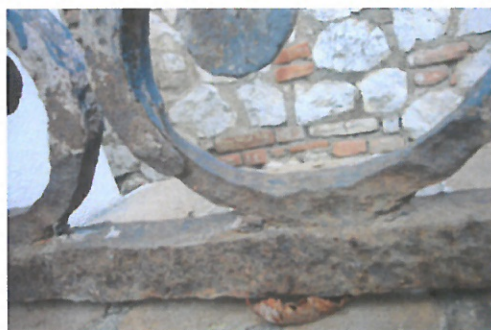
Silná koroze rámu i výplně

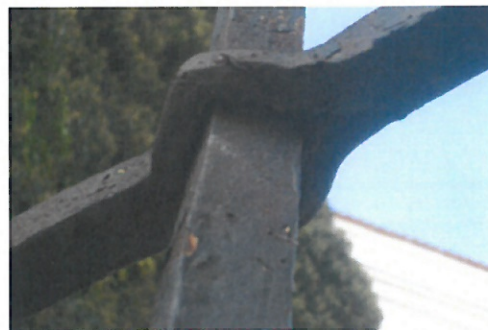
Koroze v průboji

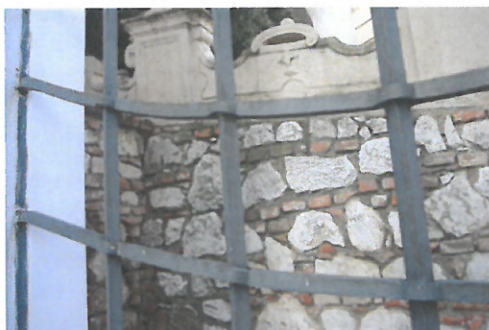
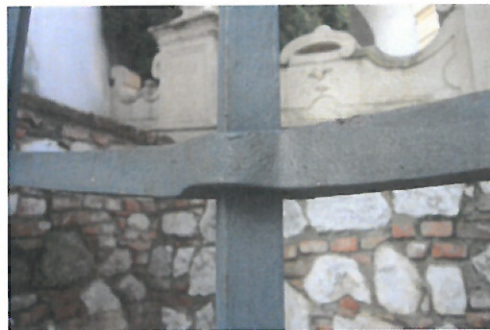
Celá horní část mříže je prohnutá po nějaké destrukci nebo havárii. Původní je horní půlka mříže až ke kuželkám. Celá spodní část mříže je již vyrobena nově již se začínající povrchovou korozí. Ozdoby v horním oblouku jsou jiné, než u všech mříží.

Nově vyrobená spodní část mříže

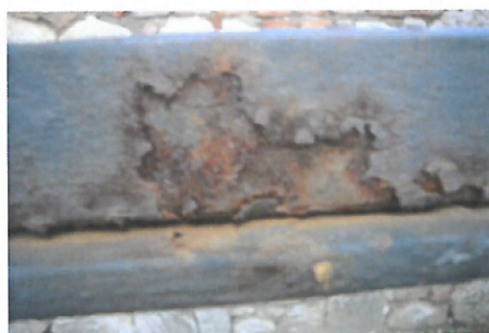
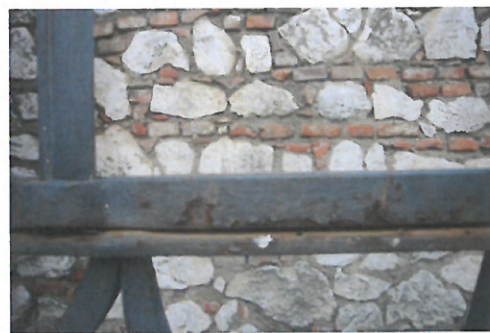
Napadeno silnou korozí, hlavně ve spojích

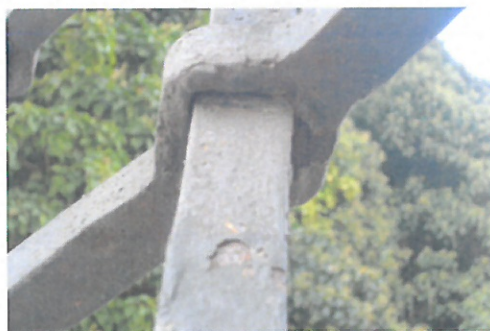
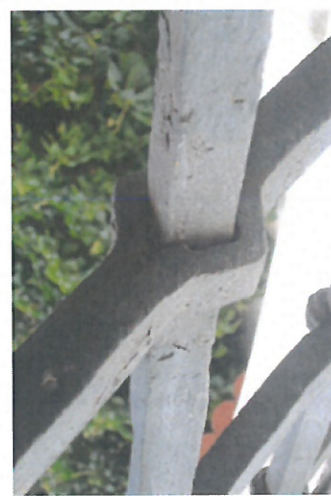
Začínající celková koroze (i na nově vyrobené části mříže)

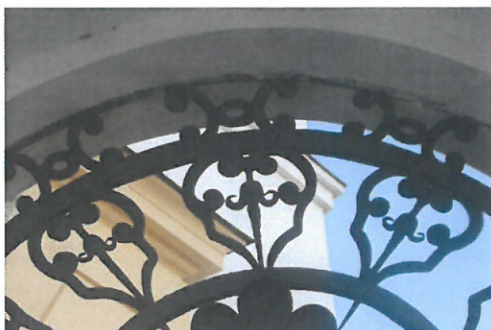
Jednodušší ozdoby na mříži č. 7

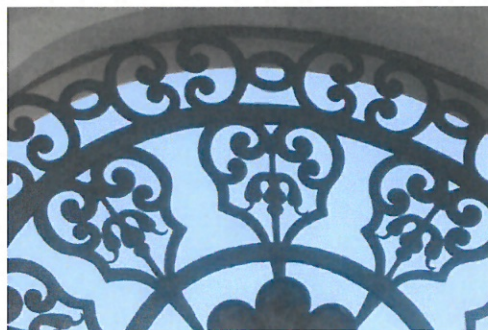
Ozdoby ostatních mříží
