4.2. Keře a jejich skupiny

7. Závěr a doporučení pro další postup

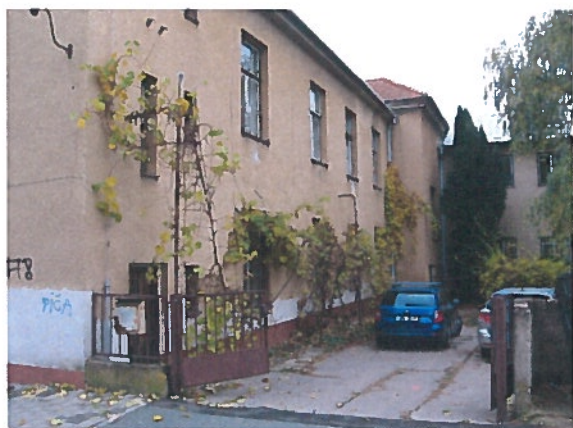
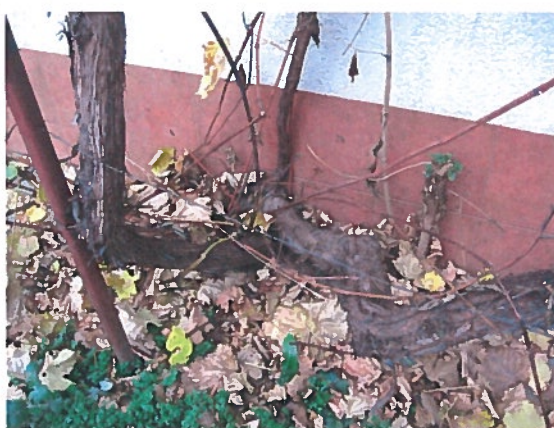
a. Vitis vinifera – réva vinná Prunus padus - střemcha obecná

Obvod kmene:	31, 26 cm
Průměr kmene:	10, 8 cm
Průměr na řezné ploše pařezu:	20 - 30 cm
Nasazení koruny:	0 m
Průměr koruny:	1,5 šířka nad záhonem
Celková výška:	okolo 3 m

Rostlina vyrůstá v těsné blízkosti základů. Od země vyrůstají dva kmeny. Slabší z obou kmenů se pne obloukovitě nad sousedním oknem. Silnější kmen je vyvázán k nataženému drátu mezi sloupky vedenému ve výšce okolo 0,5 m nad zemí. Další slabší větve vyrůstající z obou kmenů jsou vyvázány na drát ve výšce přibližně 1,3 m nad zemí. A také se pnou po mřížích tří oken směrem k hlavnímu vjezdu na nádvoří z ulice. Rostlina kromě běžného stříhání nevyžaduje mimořádnou údržbu a péstební opatření. Problematické je stanoviště vedle základů školní budovy. Rostlina plodí.

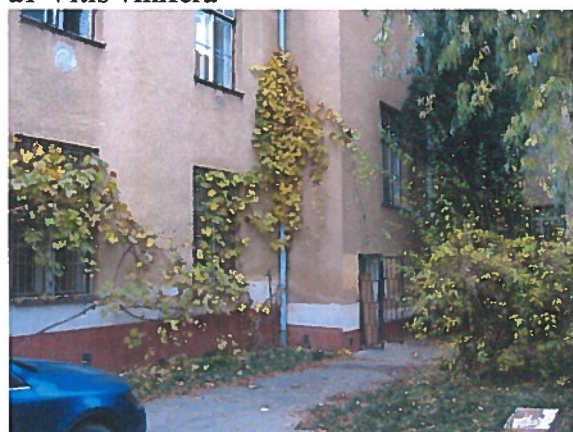
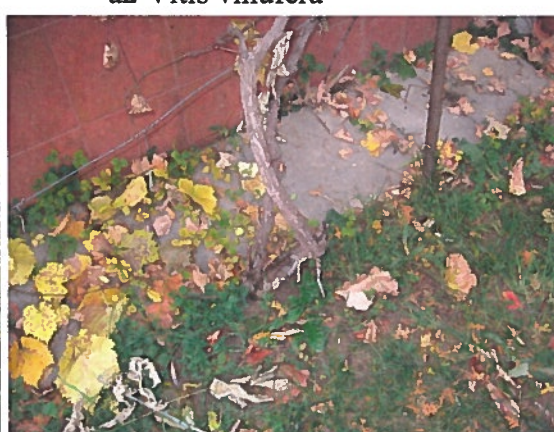
b. Vitis vinifera – réva vinná

Obvod kmene:	14, 9 cm
Průměr kmene:	8, 3 cm
Průměr na řezné ploše pařezu:	0 - 10 cm
Nasazení koruny:	0 m
Průměr koruny:	1,5 od budovy
Celková výška:	okolo 5 m

Rostlina byla vysazena 55 cm od hlavní budovy. Oba kmeny se pnou po okapové rouře v rohu školní budovy. Rostlina kromě běžného stříhání nevyžaduje mimořádnou údržbu a péstební opatření. Problematická je u rostliny opora v podobě okapové roury, jinak po vybudování vhodnější opory je možné rostlinu pěstovat dále na stanovišti. Rostlina plodí.

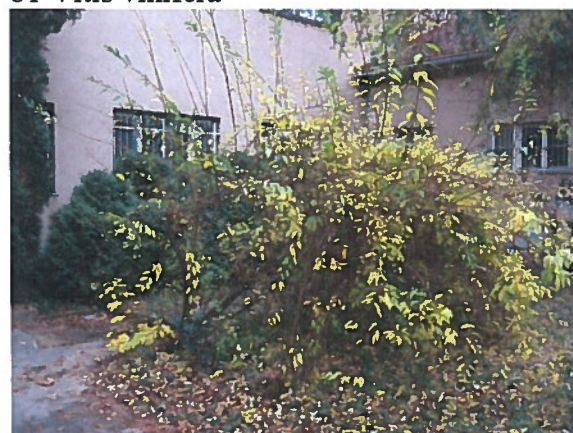
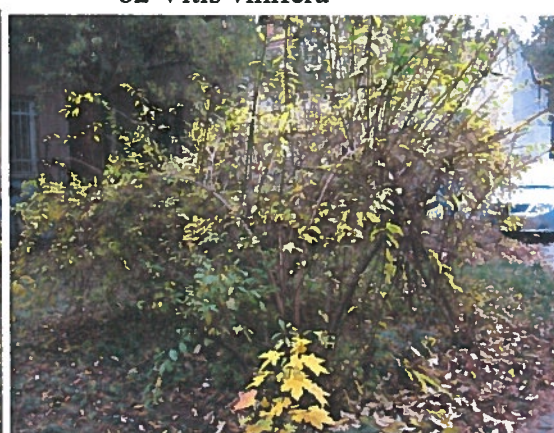
c. Forsythia x intermedia – zlatice prostřední

Keř s rozkleslou korunou tvořící skupinu se sousedním keřem téhož druhu. V minulosti byl keř ve výšce okolo 1,3 m seřezán. Odřezány byly také větve zasahující do prostoru nad sousední zpevněnou plochou. V případě ponechání na stanovišti by bylo vhodné keř zmladit a následně pravidelně redukovat, aby jeho větve nezasahovaly nad okolní plochu komunikace.

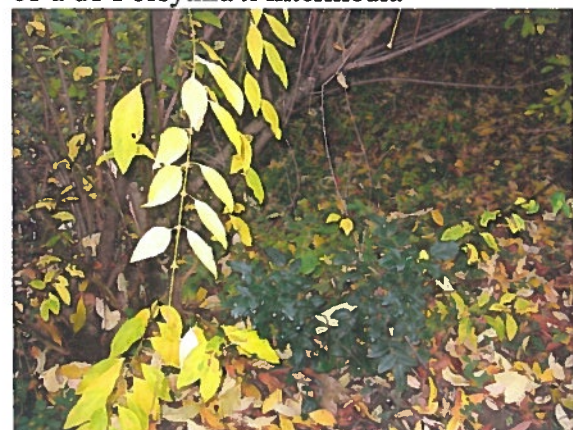
e. Mahonia aquifolium – mahónie cesmínolistá

Malý perspektivní keřík.

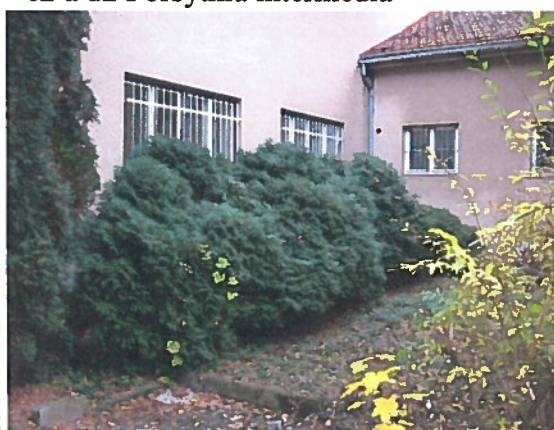
f. Thuja occidentalis – zeraav západní, keřovitý kultivar

Skupina v řadě rostoucích keřů, které jsou jen v blízkosti zeraavu č. 5 jen z malé části popnuté révou. Tu je nutné odstranit. Jiné péstební opatření není potřebné.

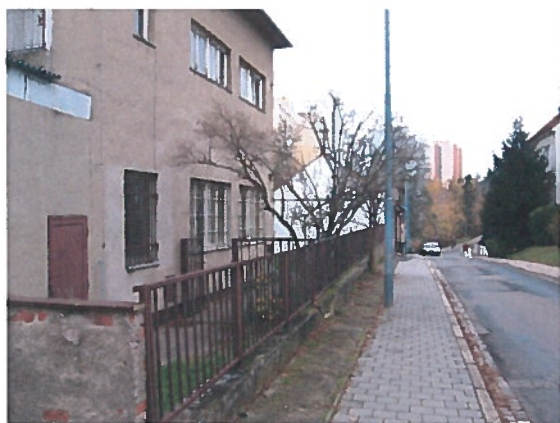
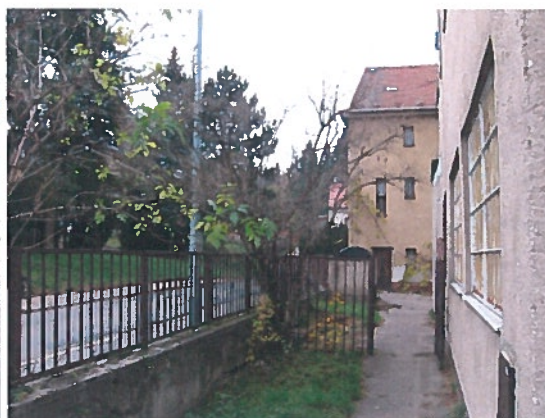
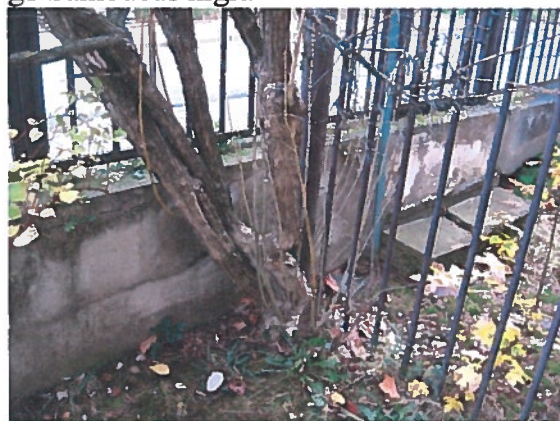
g. Sambucus nigra – bez černý

Hlavní větvení keře je přibližně 40 cm nad zemí. Jeden z kmínků je poškozený. Jedna silná větev zasahující do prostoru nad sousedním veřejným chodníkem byla odřezána. Stanoviště keře je blízko oplocení. Vzhledem k rozměrům daného keře v dospělosti je jeho další pěstování na stanovišti problematické. Keř by se měl odstranit, jinak by se musel pravidelně redukovat řezem.

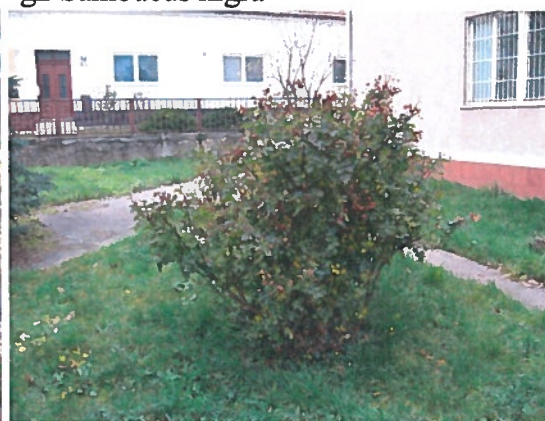
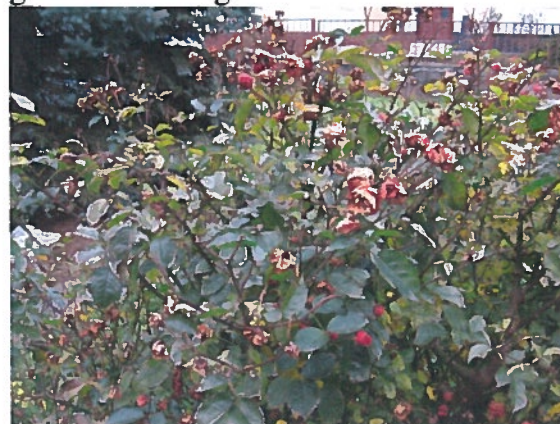
h. Rosa sp. -růže

Keř s nesouměrnou korunou. Byl na něm prováděn řez. Keř nevyžaduje zvláštní péstební opatření.

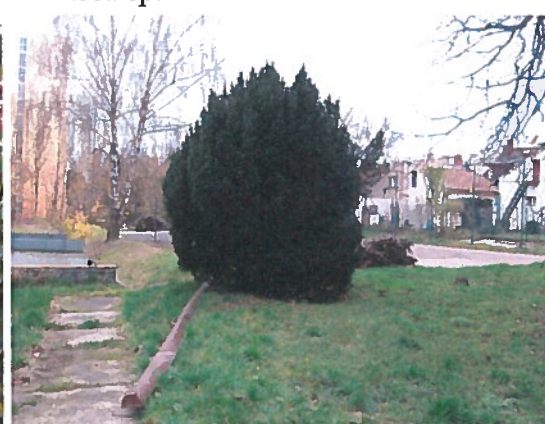
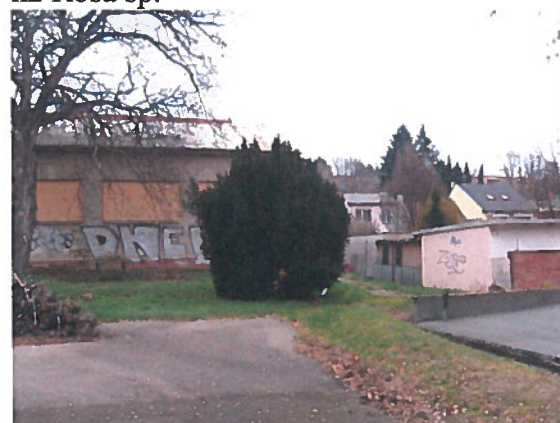
i. Taxus baccata, cv. – tis červený, keřovitý

Keř bez poškození a bez nutnosti péstebních opatření. Problematická je skutečnost, že se jedná prudce jedovatou dřevinu. Z těchto důvodů musí být odstraněna.

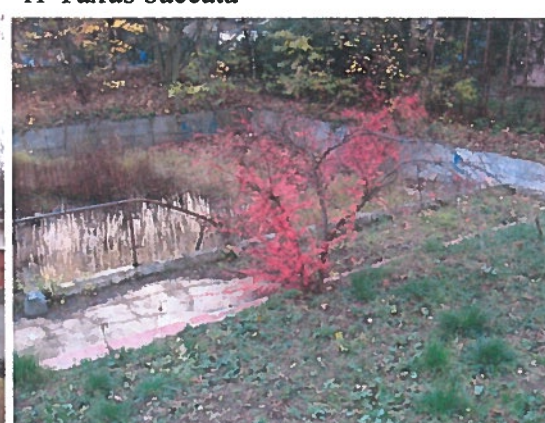
j. Cotoneaster sp. – skalník sp.

Keř bez poškození a bez nutnosti péstebních opatření. Problematické je jeho stanoviště těsně u chodníku vedoucího kolem bazénu ze strany školní budovy.

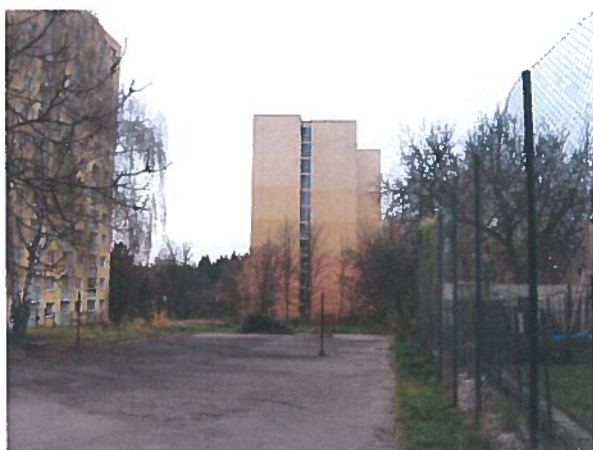
np1 Acer pseudoplatanus – javor klen

Strom vyrůstající původně z pařezu v těsné blízkosti sousední opěrné zdi, která je součástí stavební konstrukce garáže, kterou může narušovat.

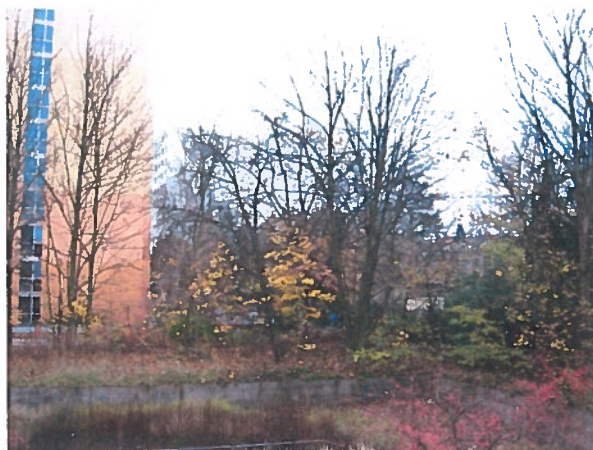
np2 Acer pseudoplatanus – javor klen

Od země vyrůstá výmladek. Strom má tlakovou vidlici. Strom vyrůstá v těsné blízkosti sousední opěrné zdi, která je součástí stavební konstrukce garáže, kterou může narušovat.

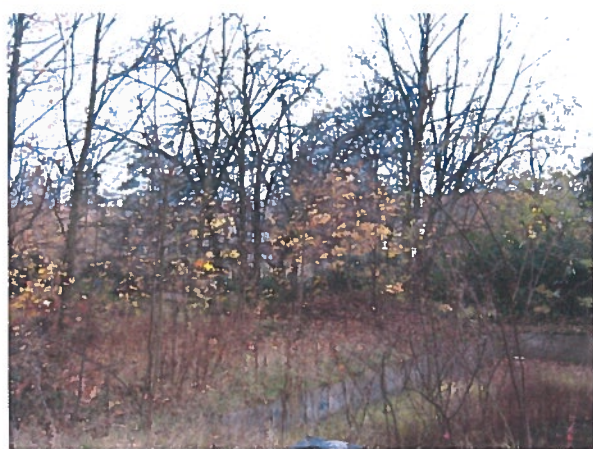
np3 Acer pseudoplatanus – javor klen

Strom vyrůstající původně z pařezu v těsné blízkosti sousední opěrné zdi, která je součástí stavební konstrukce garáže, kterou může narušovat.

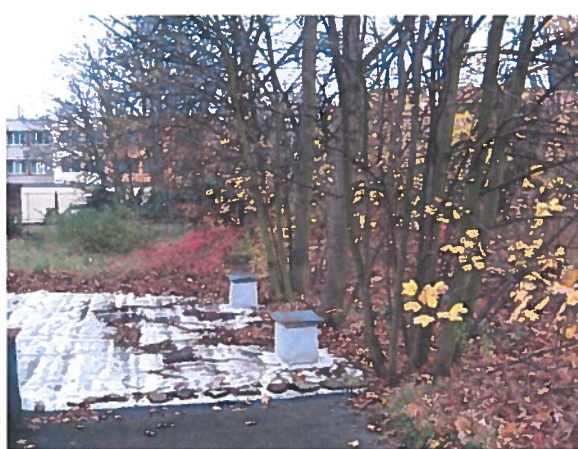
np4 Malus sp. – jabloň sp.

Strom vyrůstající přibližně 1 m od sousedních garáží je nakloněný.

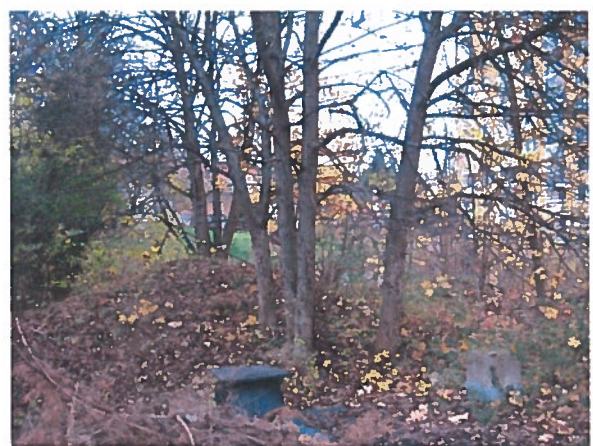
np5 Malus sp. – jabloň sp.

Strom vyrůstající přibližně 1 m od sousedních garáží. Horní část stromu je vykloněná od skupiny, v koruně je vidlicovité větvení.

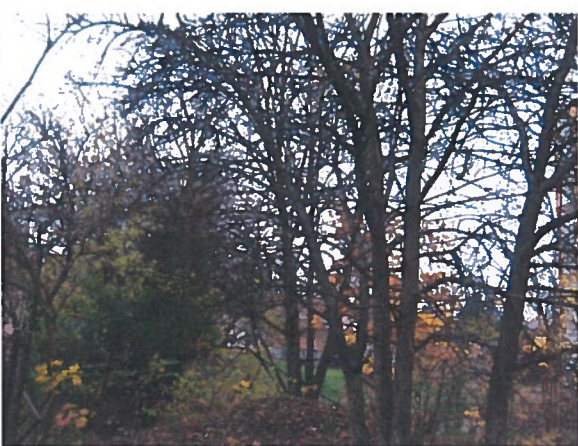
np6 Malus sp. – jabloň sp.

Popis hlavních defektů:
Strom je vykloněný od skupiny.
