## Zpráva o úseku

<b>Úsek</b>	<b>Horní Šachta</b>	Š2	<b>Číslo prohlídky</b>	1
Š1 Š2	<b>Spodní Šachta</b>	Š1	<b>Datum prohlídky</b>	4.12.2017
	<b>Směr prohlídky</b>	proti smeru toku

<b>Videopásky</b>	1	<b>Město</b>	Brno
<b>Video-začátek</b>	00:00:00	<b>Ulice</b>	Hapalova 6
<b>Video-konec</b>	00:16:51	<b>Doména</b>	
<b>Důvod insp.</b>	Zajištění důkazů	<b>Vlastník</b>	
<b>Druh monitor.</b>	Optická prohlídka	<b>Operátor</b>	Stuchlík
<b>Č. kanálu</b>		<b>Přítomen</b>	
<b>Rok výroby</b>		<b>Poloha</b>	Obecní silnice
<b>Tvar profilu</b>	Kruhový profil	<b>Druh stoky</b>	Smíšená kanalizace
<b>Výška</b>	800 mm	<b>Materiál</b>	Kamenina
<b>Šířka (DN)</b>	800 mm	<b>Vnitřní ochrana</b>	
<b>Délka trouby</b>		<b>Poznámka</b>	
<b>Délka úseku</b>	50,40 m	<b>Komentář</b>	
<b>Délka prohlídky</b>	50,40 m	<b>kmenových dat</b>	
		<b>Kategorie</b>	Provoz

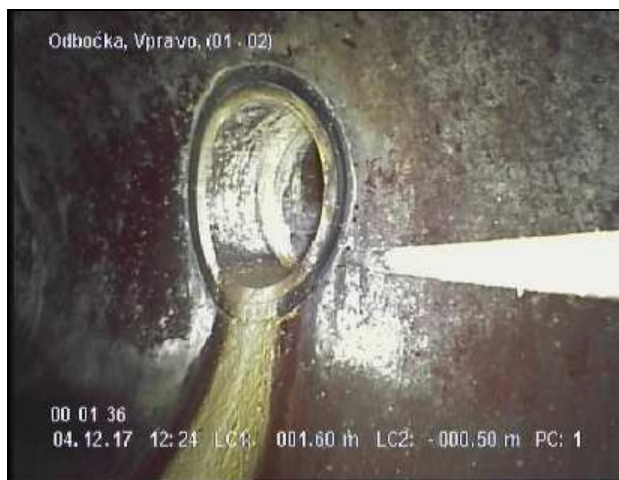
Foto 001 Videopáska: 1  
 Stav S--R 1,60 m 1 - 2 hod.  
 Zaústění, Vpravo

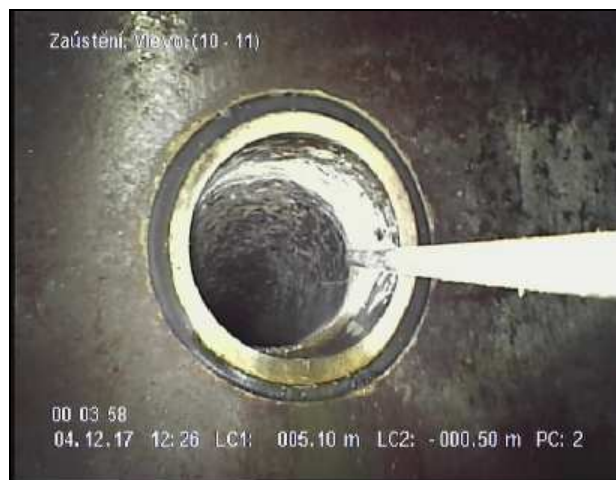
Foto 002 Videopáska: 1  
 Stav S--L 5,10 m 10 - 11 hod.  
 Zaústění, Vlevo

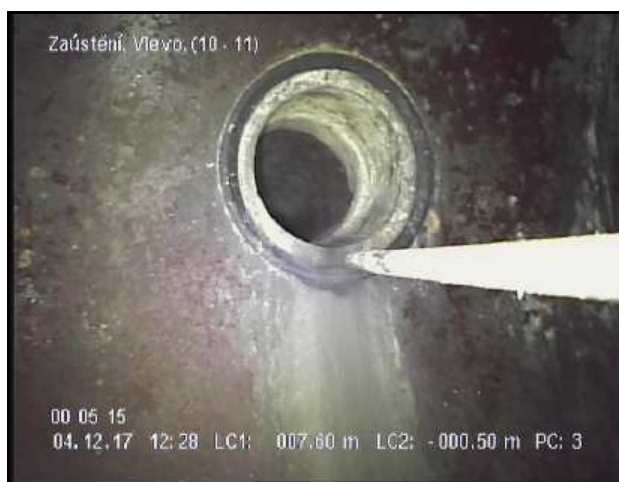
Foto 003 Videopáska: 1  
 Stav S--L 7,60 m 10 - 11 hod.  
 Zaústění, Vlevo

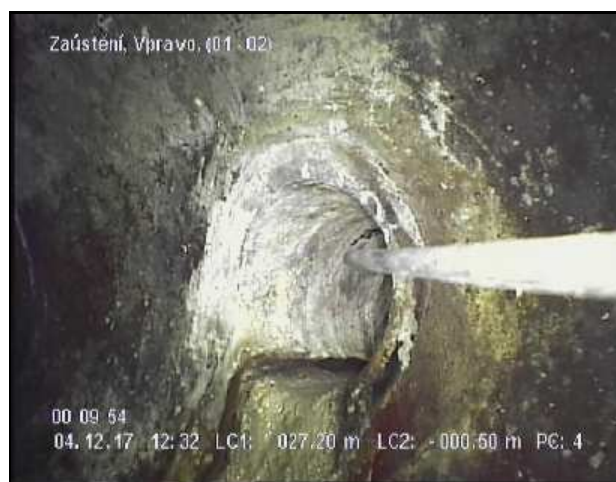
Foto 004 Videopáska: 1  
 Stav S--R 27,20 m 1 - 2 hod.  
 Zaústění, Vpravo

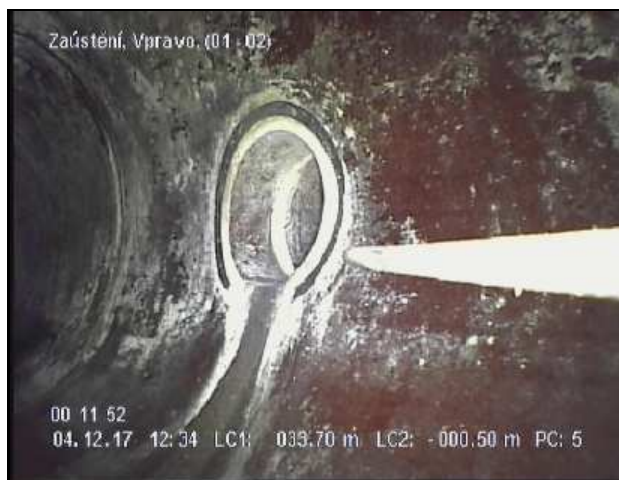
Foto 005 Videopáska: 1  
Stav S--R 33,70 m 1 - 2 hod.  
Zaústění, Vpravo

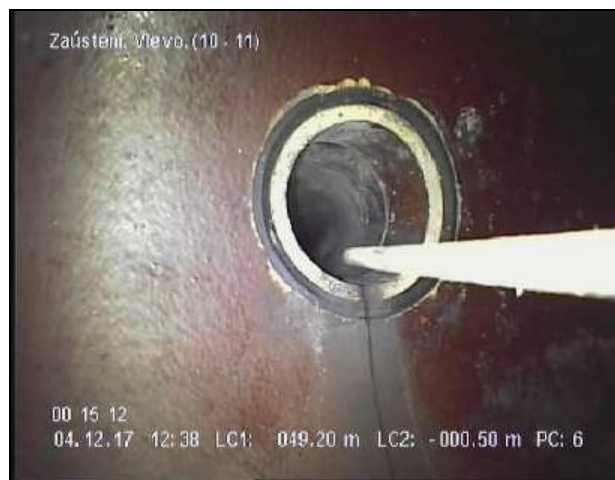
Foto 006 Videopáska: 1  
Stav S--L 49,20 m 10 - 11 hod.  
Zaústění, Vlevo
