Odborný posudek

## **Posouzení příčin vlhkostních poruch střechy objektu školy, doporučení nápravných opatření**

Školní objekt  
Obchodní akademie a  
Střední zdravotnická škola  
Nad Čertovkou 2272/18  
67801  
Blansko

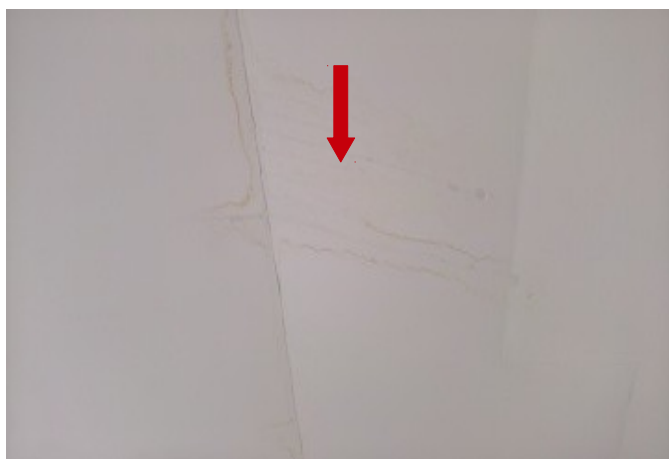
Dle vyjádření objednatele dochází na sádkartonovém podhledu pod střechou k vlhkostním poruchám. Dle informací od objednatele se vlhkostní poruchy (foto /2/ a /3/) projevují pravidelně při deštích v letním i v zimním období.

**foto/2/** Pohled na vlhkostní mapy uvnitř posuzovaného objektu

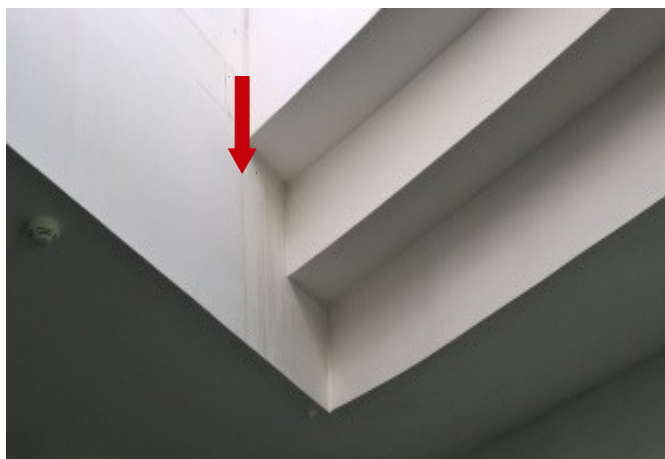
**foto/3/** Pohled na vlhkostní mapy uvnitř posuzovaného objektu

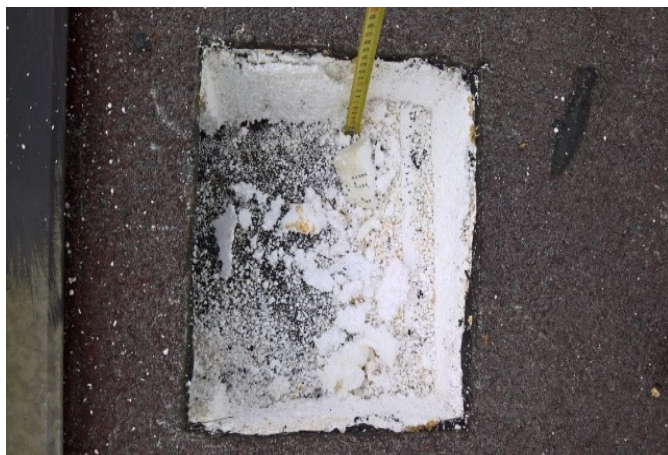
tab /1/ Skladba ploché jednoplášťové střechy zjištěná sondou S1

foto/8/ Pohled na provedenou sondu S1

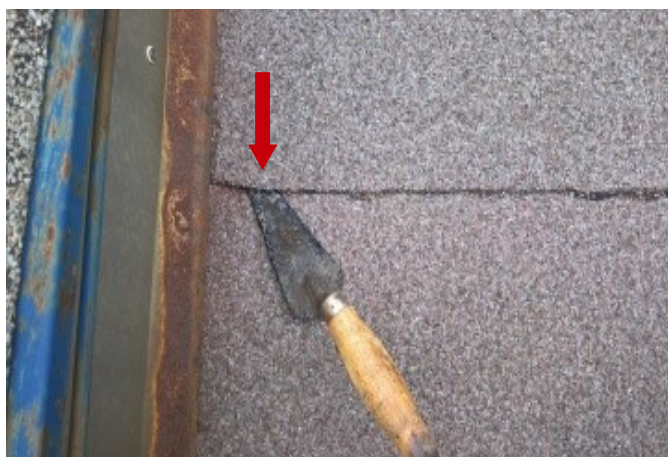
**foto/12/** Pohled na netěsnost

**Střešní konstrukce vykazuje konstrukční vady a rizikové detaily, není provedena v souladu s obecnými principy a doporučeními normy ČSN 73 1901. Dle zjištěných netěsností lze konstatovat, že střecha neplní dostatečně svou hydroizolační funkci a dochází k zatékání srážkové vody do konstrukce střechy.**

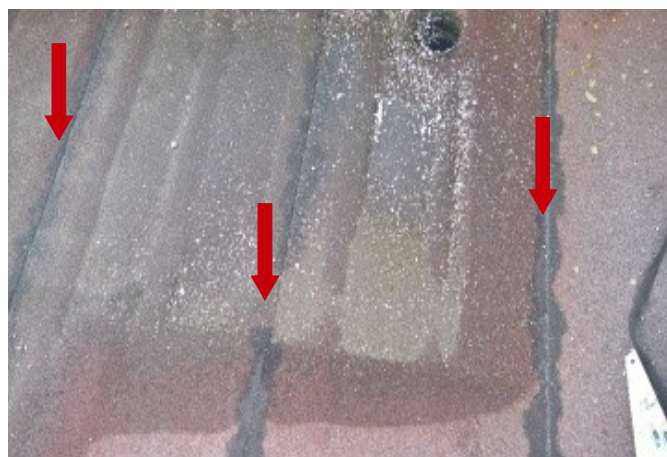
**foto/13/** Pohled na opravy spojů pomocí stěrky

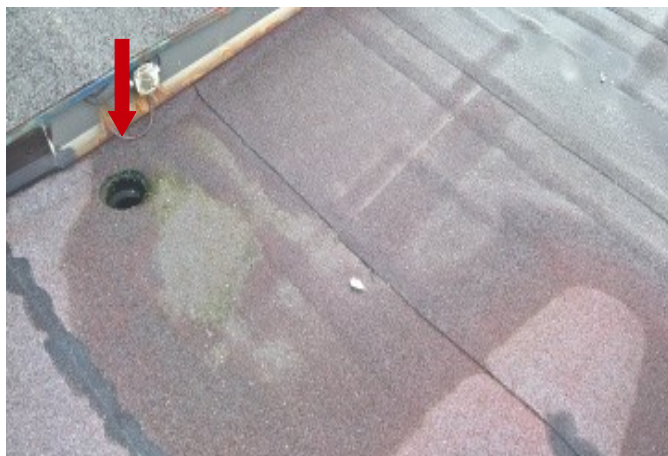
**foto/18/** Pohled na střešní vtok

**Vpusť nebyla osazena krycím košem pro zachycení hrubých nečistot.** Toto řešení může vést k ucpání vpustí a omezení jejich funkce.

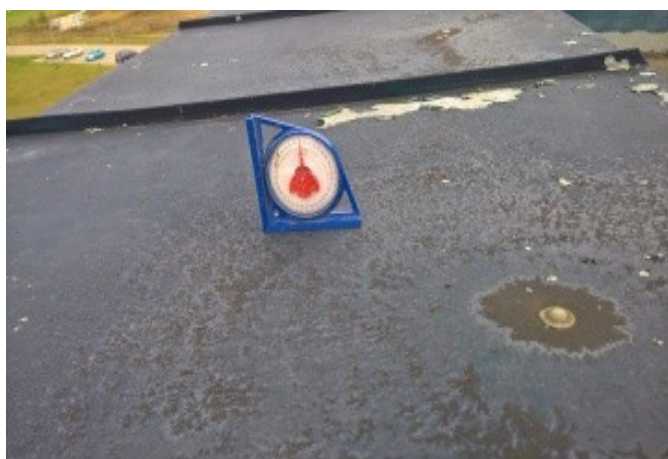
**foto/20/** Pohled na sklon atiky

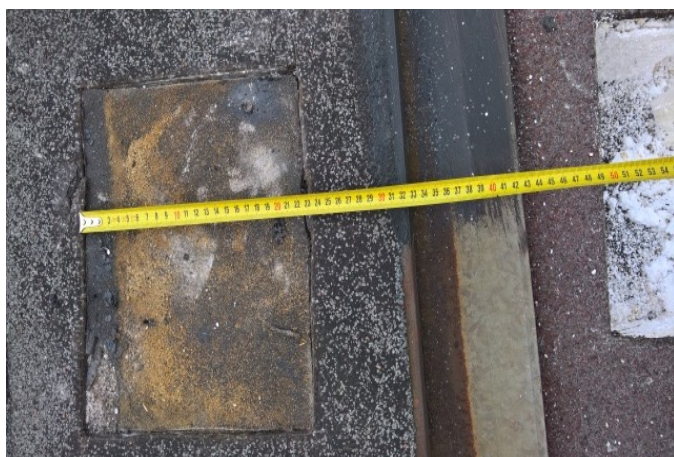
tab /2/ Skladba dvouplášťové střechy v jihozápadní části objektu zjištěná sondou S2

foto/26/ Pohled na provedenou sondu S2

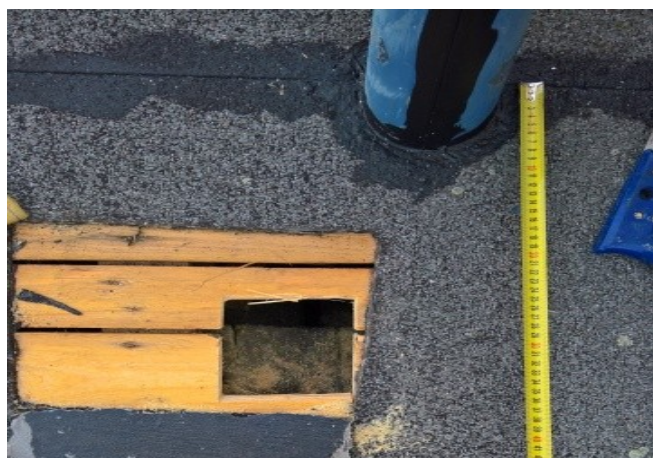
tab /3/ Skladba dvouplášťové střechy v západní části objektu zjištěná sondou S3- S4

foto/28/ Pohled na provedenou sondu S3

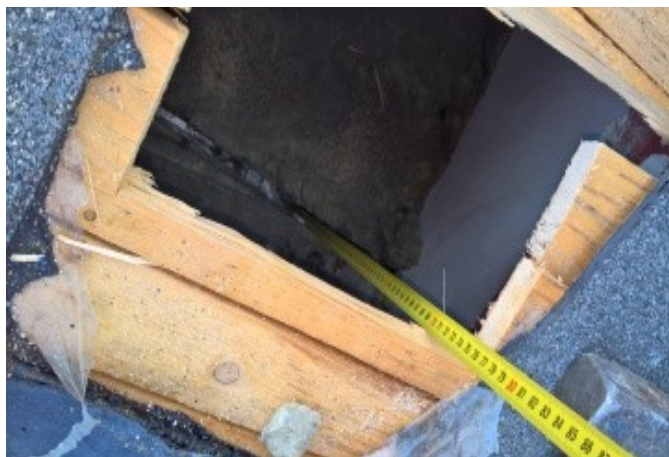
foto/30/ Pohled na provedenou sondu S4

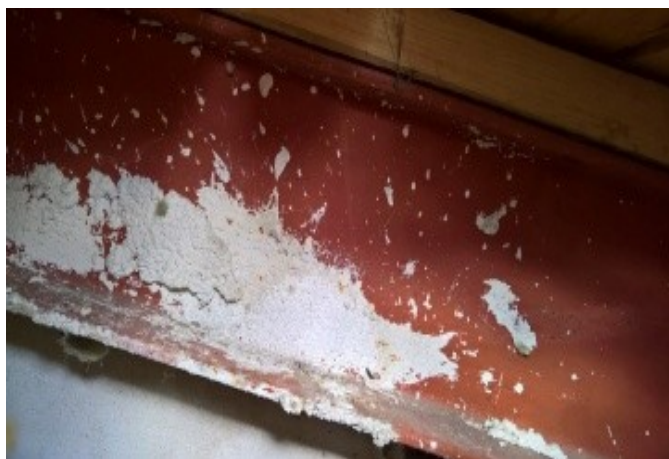
Při provádění sond byla provedena fotodokumentace vzduchové mezery v dvouplášťových střeších. V sondě byla zjištěna kondenzace na spodním povrchu střešního vazníku.

foto/32/ Pohled do provedené sondy S3

**V konstrukcích v místech sond S3 – S4 dochází ke kondenzaci na spodní lici horního pláště vlivem nedostatečné parotěsnicí vrstvy.**

**Vzduchová mezera je nedostatečně větraná. Příváděcí otvory při průzkumu nebyly nalezeny.** Ve skladbě střechy dochází k nadměrné kondenzaci vlhkosti, která může způsobit např. biologické napadení dřevěného bednění. V prostoru větrané vzduchové mezery bylo rovněž nalezeno množství plísní na stěnách. Toto řešení je v rozporu s ČSN 73 1901, kdy plocha příváděcích větracích otvorů se doporučuje minimálně 1/100 plochy střechy. Plocha odváděcích větracích otvorů se oproti ploše příváděcích větracích otvorů zpravidla zvětšuje o nejméně 10 %.

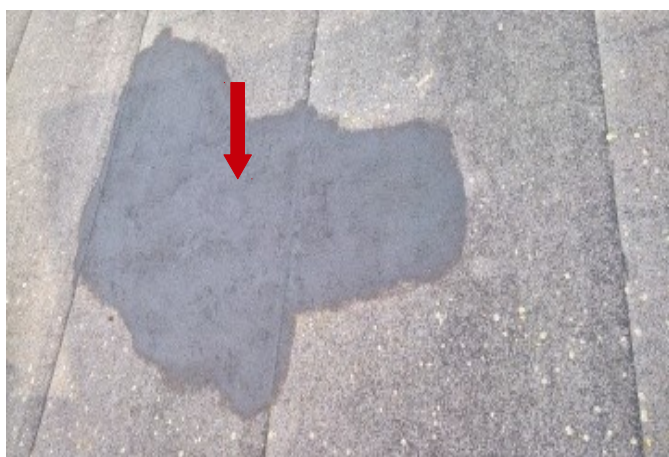
Hlavní hydroizolační vrstva je realizována ze souvrství asfaltových modifikovaných pásů, kde vrchní povrch je opatřen posypem. V ploše hydroizolační vrstvy jsou patrné trhlinky. Dále pak bylo patrné odmrznání a odplavování břidličného posypu na povrchu asfaltového pásu. Tyto vady svědčí o nevyhovujícím stavu hydroizolačního povlaku. Ve spojích jednotlivých asfaltových pásů byly nalezeny netěsnosti. Spoje a povrch asfaltových pásů byly dodatečně opravovány pomocí asfaltové stěrky. Na střeše se vyskytují nečistoty a nevhodné předměty.

**foto/38/** Pohled na poruchu hydroizolační vrstvy

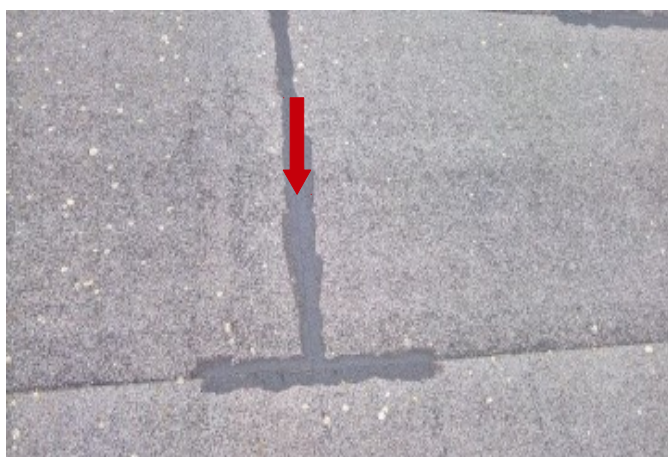
**foto/39/** Pohled na hydroizolační vrstvu na povrchu opatřenou asfaltovou stěrkou

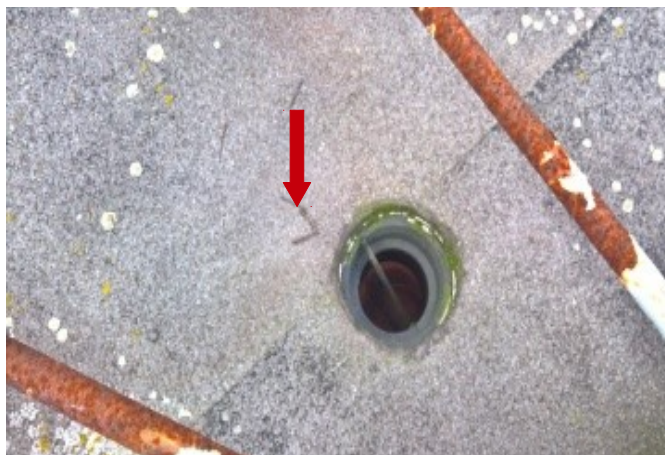
foto/41/ Pohled na předměty v ploše střechy

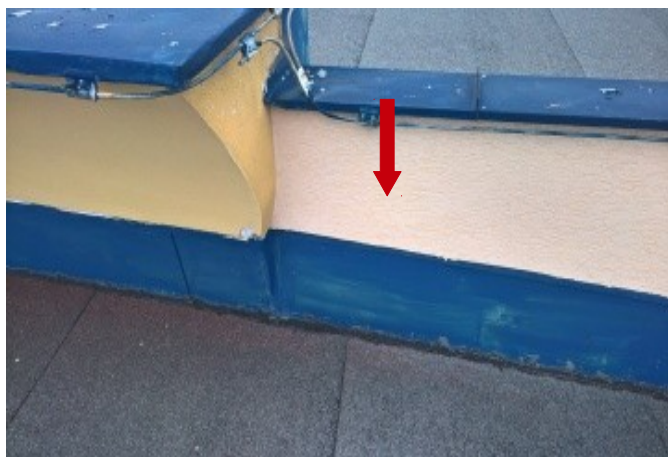
foto/46/ Pohled na ukončení hydroizolace u stěny

**Dále je nevhodně provedeno napojení hydroizolace svislé části atiky a výškové zlomy.** Hydroizolace musí být vytažena min. 150 mm nad horní líc nejvyšší vrstvy. Vlivem netěsného napojení dochází k zatékání srážkové vody do střešního pláště.

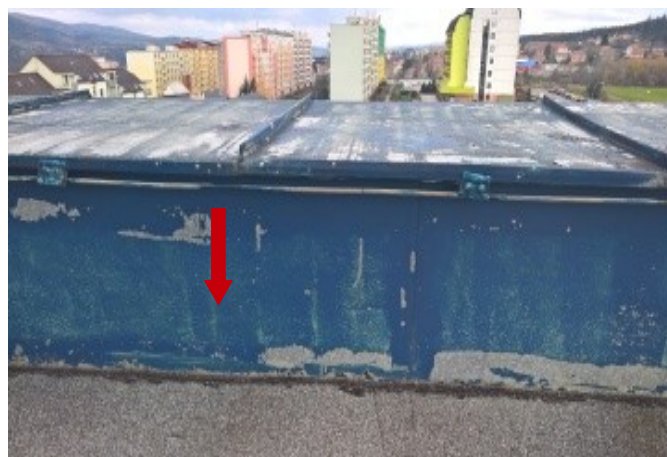
foto/47/ Pohled na ukončení hydroizolace u atiky

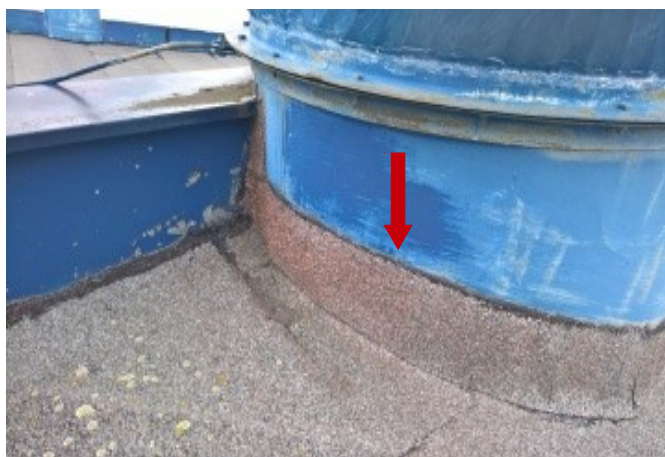
**foto/53/** Pohled na detail napojení hydroizolace na prostup

**Napojení hydroizolace na svislé části prostupů není provedeno do dostatečné výšky.** Vlivem degradace asfaltového pásu v místě napojení asfaltových pásů vznikají netěsnosti. Tímto místem může do střešního pláště vnikat srážková voda.

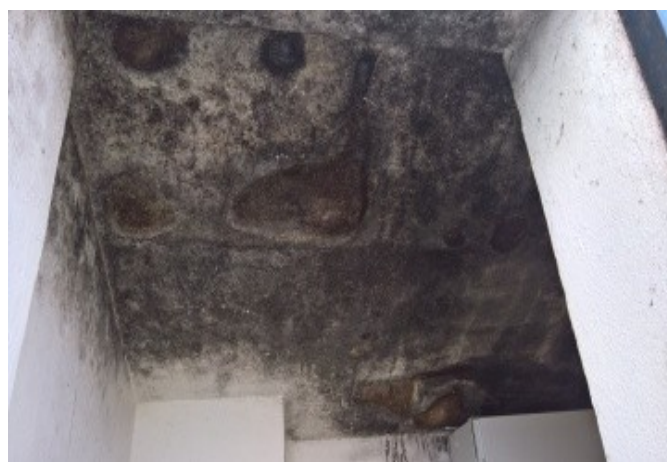
Přístup na střechu je zajištěn pomocí vyvýšené části. Vyvýšená část se nachází uprostřed západní strany na přechodu mezi střechami. Vyvýšená část je obdélníkového tvaru zastřešena plochou střechou s hlavní hydroizolační vrstvou z asfaltových pásů. Nad rovinu střechy vyvýšené části vystupuje komín. Ze stěny vyvýšené části je vyveden větrací komínek kanalizačního potrubí. V místě vývodu větracího komínku byly nalezeny netěsnosti v oplechování. Vnitřní povrch stropu vyvýšené části byl napaden plísněmi.

**foto/59/** Pohled na strop vstupu

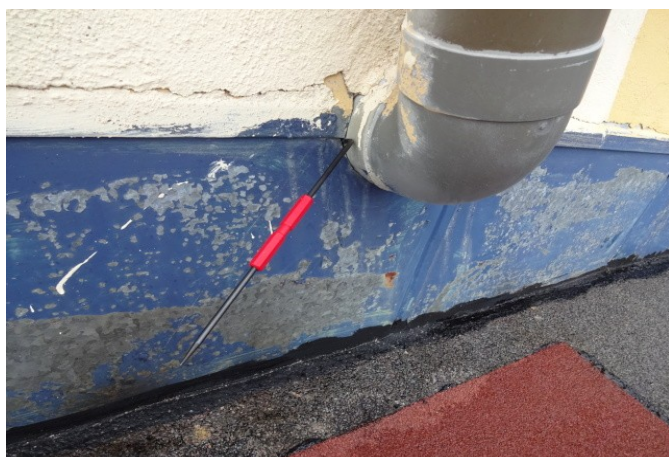
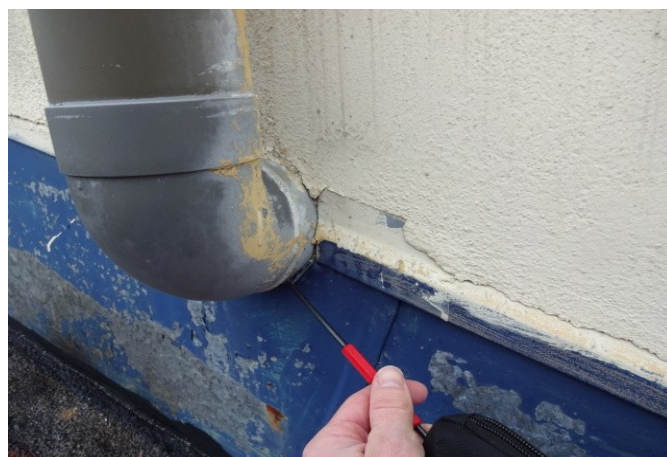
**foto/60/** Pohled na netěsnost v místě oplechování větracího komínku kanalizačního potrubí

**foto/61/** Pohled na netěsnost v místě oplechování větracího komínku kanalizačního potrubí

**Nedostatečné oplechování a koroze plechu je viditelné u větracího komínku kanalizačního potrubí.** Vlivem tohoto nedostatečného opracování dochází k zatékání srážkové vody do konstrukce střechy a do vnitřních prostor objektu.

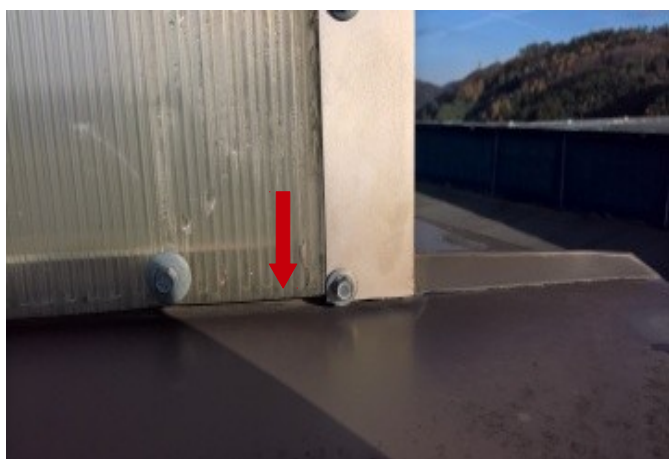
**foto/64/** Pohled na napojení světlíku a oplechování, netěsnost

**Ocelová konstrukce světlíků vykazuje lokální korozi.** Na místech ve spárách mezi polykarbonátovými tabulemi a oplechováním zděné části se nachází netěsnosti. V těchto místech může docházet k zatékání srážkové vody do interiéru, zejména v případě větrem hnaného deštěm.

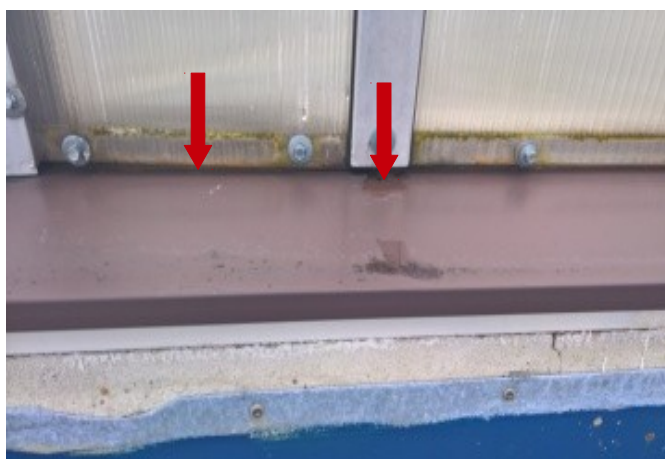
**foto/65/** Pohled na napojení oplechování, netěsnost, stojící voda

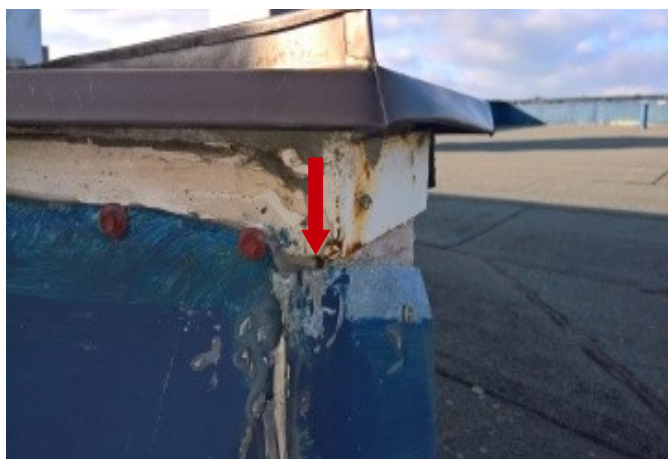
**foto/68/** Pohled na netěsnosti lemování oplechování

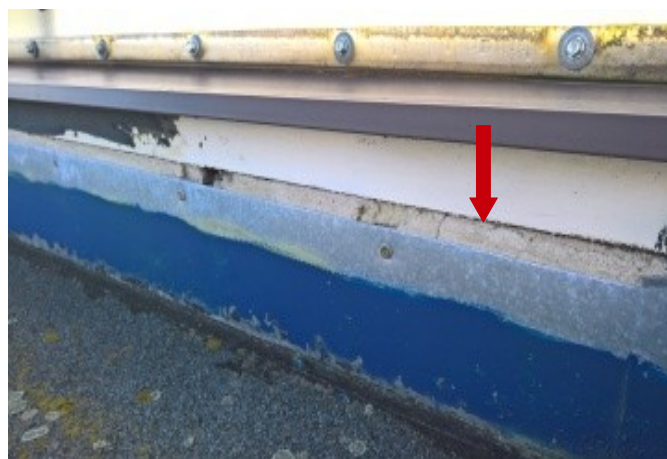
**foto/69/** Pohled netěsnosti na lemování oplechování

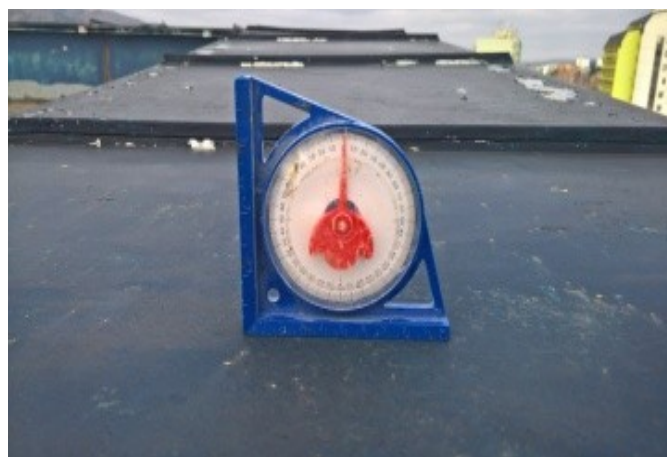
**foto/71/** Pohled na sklon oplechování atiky
