Zpráva o provedení stavebně technického průzkumu domu Střední školy pro tělesně postižené Gemini Brno, na ulici Vaculíkova 14 v Brně

Úvod

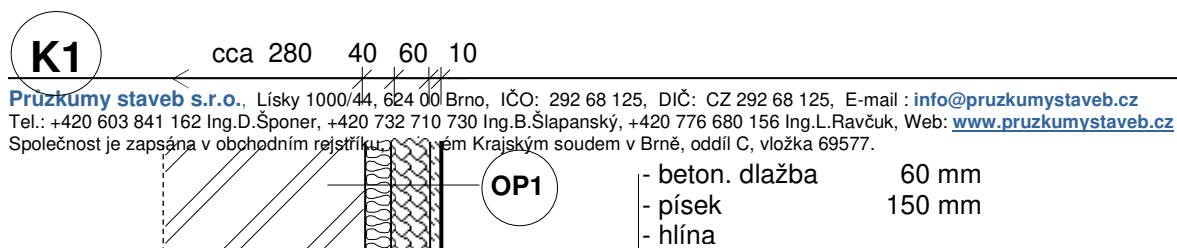
Z důvodu zjištění materiálové skladby, tvaru a typu základových konstrukcí a případně hloubky založení byla provedena jedna kopaná sonda K1 u západní obvodové stěny. Ve spodní části obvodového pláště je v tomto místě pravděpodobně prefabrikovaný základový betonový práh, který může být uložena na betonových patkách pod nosnými sloupy. U obvodového zdiva je v místě kopané sondy chodník z betonové zámkové dlažby v pískovém loži. Vnější líc fasády je přesazen před betonový základový práh o cca 280 mm. Umístění kopané sondy je zřejmé z výkresové dokumentace, tvar a skladba konstrukcí v místě sondy jsou uvedeny na následujícím schématickém obrázku:
