II/381 Velké Němčice, most ev.č. 381-006

PRIS PROJEKČNÍ KANCELÁŘ PRIS spol. s r.o. OSOVÁ 20, 625 00 BRNO		
ZODPOVĚDNÝ PROJEKTANT					
VYPRACOVAL	TESTSTAV spol. s r.o.				
KONTROLOVAL	Ing. Jiří ŠRUBAŘ				
KRAJ	JIHOMORAVSKÝ	OBJEDNATEL	SÚS Jihomoravského kraje,p.o.	DATUM	04/2019
NÁZEV AKCE II/381 Velké Němčice, most ev.č. 381-006				FORMÁT	A4
				MĚŘÍTKO	
				ÚČEL	DSP/PDPS
				ČÍS. ZAKÁZKY	18003
				ARCHIVNÍ ČÍS.	H3_DIAG
NÁZEV PŘÍLOHY DIAGNOSTICKÝ PRŮZKUM				ČÍS. SOUPRAVY	PŘÍLOHA H3

DIAGNOSTICKÝ PRŮZKUM

MOSTU EV. Č.: 381-006 NA SILNICI II/381 VELKÉ NĚMČICE

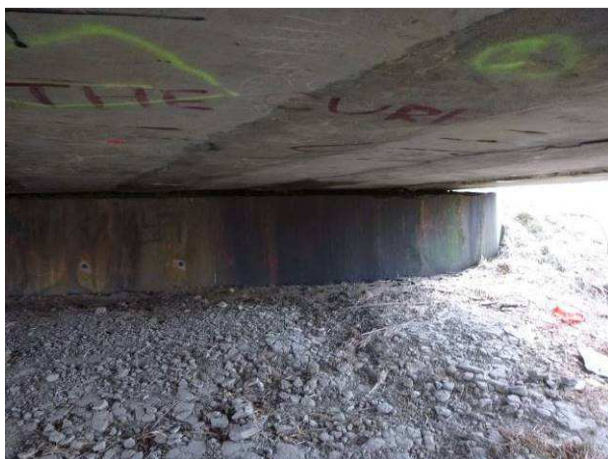
Opěra je zatečená.

Doporučení: V rámci spodní stavby doporučujeme na opěrách a podpěrách stávající cementovou omítku odstranit osekáním až na betonový podklad. Tento betonový podklad otrýskat tlakovou vodou 1500 – 2500 bar. Poté provést kontrolní zkoušky pevnosti betonu v tahu, kde minimální požadavek je 1,5 MPa. Dalé provést sanaci opěr a podpěr příslušným sanačním systémem dle projekčního návrhu.

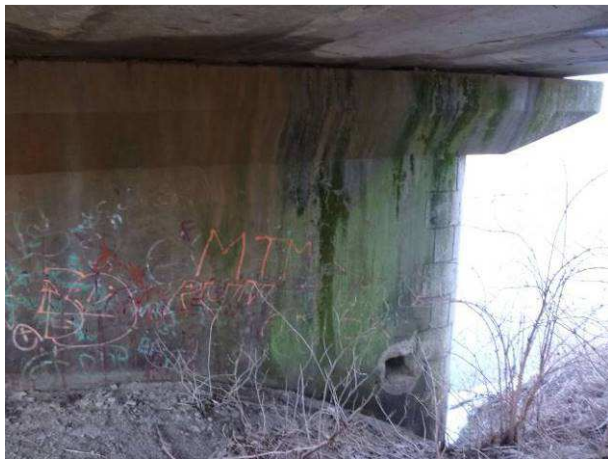
Čela podpěr jsou z kamenného obkladu, práh a dřík podpěry jsou zatečeny.

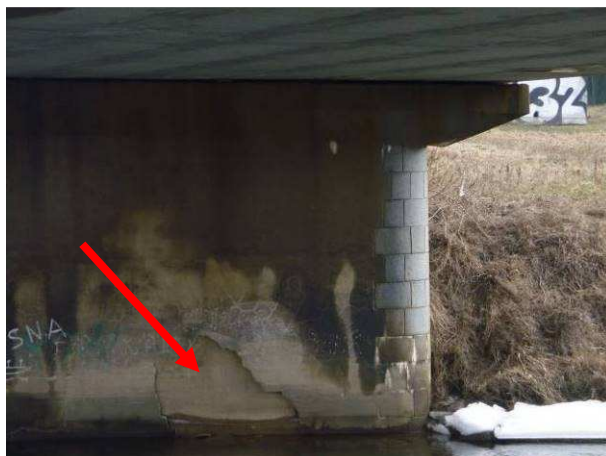
Podpěra je silně zatečená, viditelná degradace omítky.

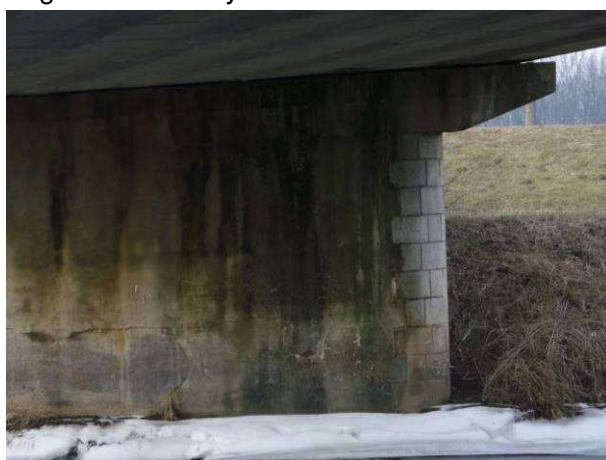
Podpěra P3 je silně zatečená, viditelná degradace omítky.

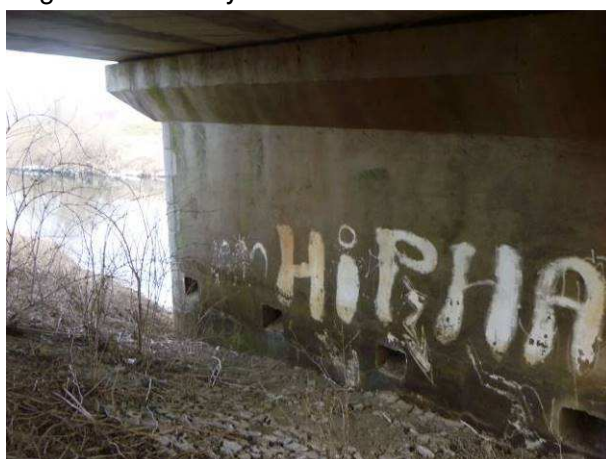
Podpěra P3 je silně zatečená, viditelná degradace omítky.

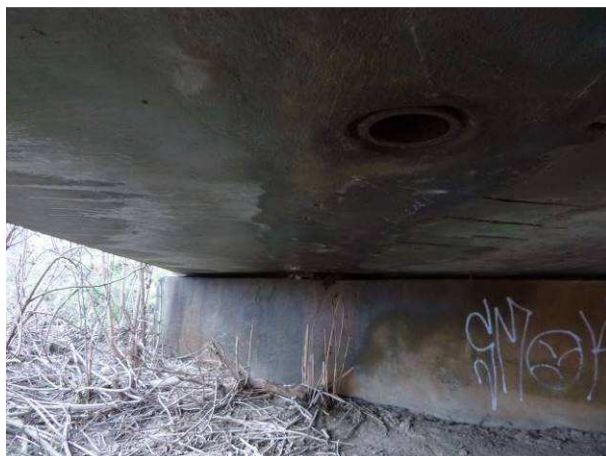
Opěra je také solně zatečená s degradující omítkou.

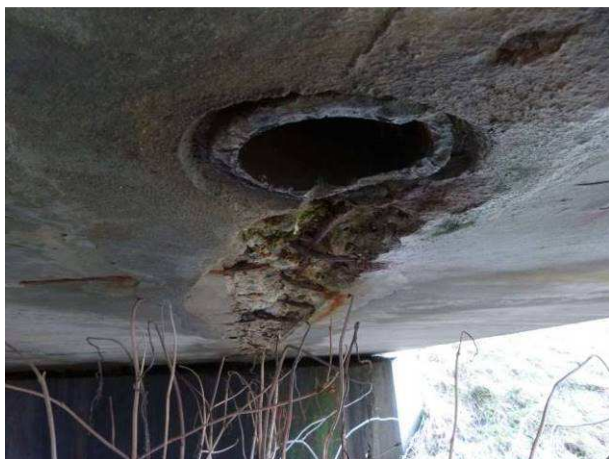
Pohled na zdegradovanou dobetonávku v poli tři mezi 7-8 nosníkem. Svod vody je zkorodovaný a nemá přesah.

Nejvíce byly zdegradované monolitické železobetonové dobetonávky mezi nosíky. Hlavně mezi 1-3 a 6-8 nosníkem v každém poli. Tato porucha je především způsobená silným zatékáním do konstrukce nosníků. Zde je evidentní nefunkčnost plošné izolace mostovky, dále nefunkčnost podpovrchových dilatací. Z těchto údajů usuzujeme velkou degradaci betonu a výztuže dobetonávek při horním líci nosníků I 62.

V rámci nosné konstrukce a krytu vozovky doporučujeme: vzhledem k velmi silnému zatékání na úložné prahy, opěry, podpěry, čela nosníků, především nosníku krajních a stavu železobetonových říms, kompletní rekonstrukci mostního svršku s novou izolací mostovky a účinným odvodněním. Po odstranění stávajícího souvrství provést sanaci degradovaných dobetonávek. To znamená na viditelných místech, kde je korodovaná výztuž, chybí beton, tyto části odsekat, doplnit výztuž a dobetonovat. To platí i u dobetonávek ze spodního líce mostovky. Zpravidla to jsou nejvíce první dvě krajní dobetonávky z obou stran v každém poli. Také provést instalaci odtokových trubiček v těchto dobetonávkách.

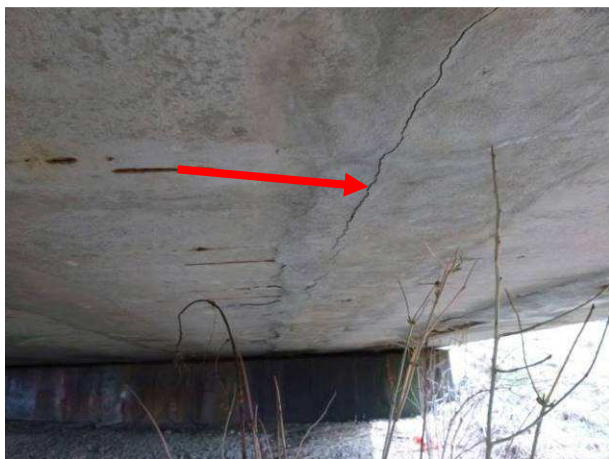
Pohled na podélnou trhlinu v dobetonávce mezi 6-7 nosníkem v poli tři.

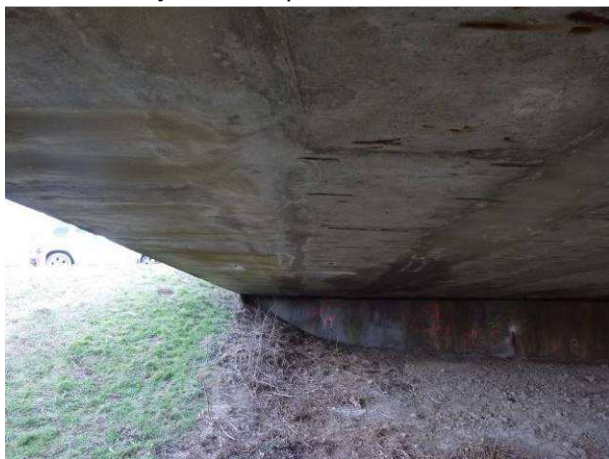
Pohled na výluhy v dobetonávce se zatékání v poli tři.

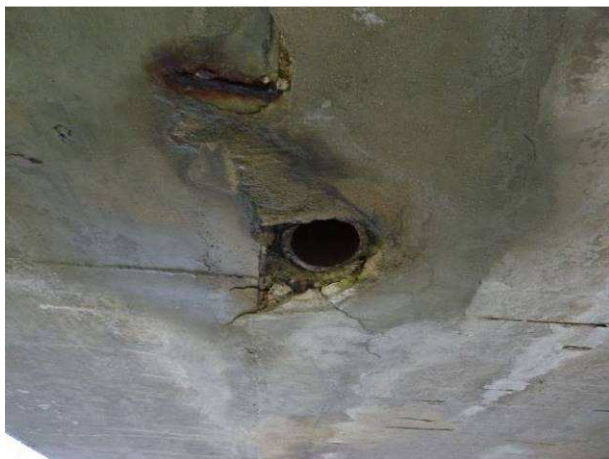
Pohled na degradaci betonu kolem odtoku v poli tři blíže k P3.

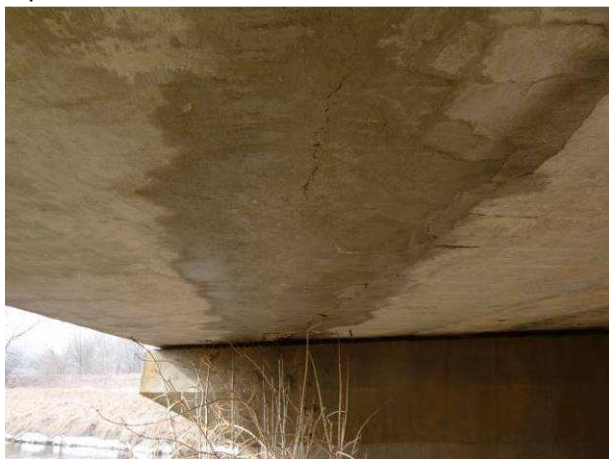
Pohled na silně promáčenou dobetonávku včetně nosníků 7,8 v poli tři.

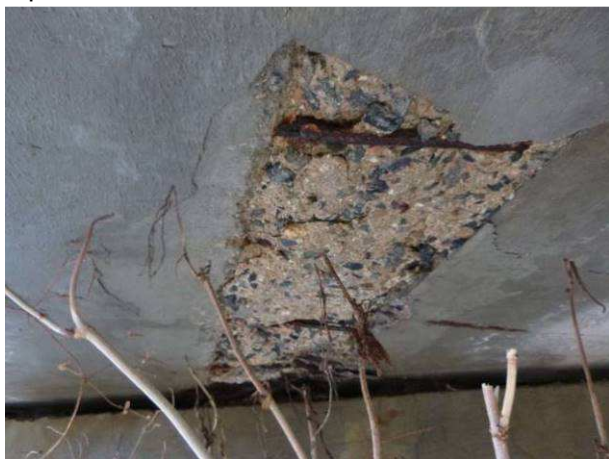
Pohled na degradaci dobetonávky v poli tři u P3. Silná koroze výztuže.

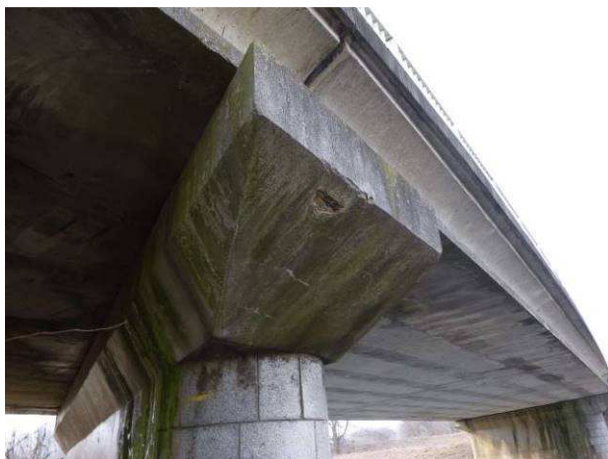
Pohled na zatečenou NK a práh podpory P3.

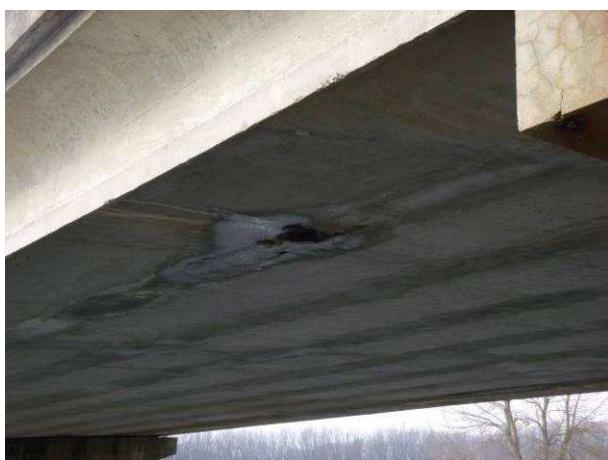
Pohled na zdegradovanou dobetonávku v poli dva mezi 7-8 nosníkem. Svod vody je zkorodovaný a nemá přesah.

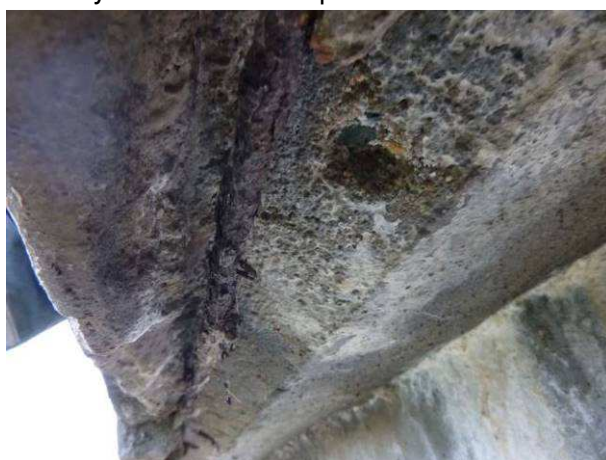
Pohled na korodovanou výztuž pravé římsy a degradovaný beton.

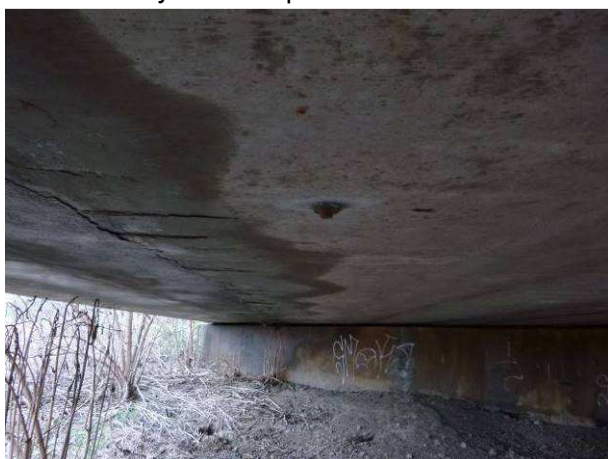
Pohled na silně zatečenou dobetonávku mezi nosníky 7 a 8 v prvním poli.

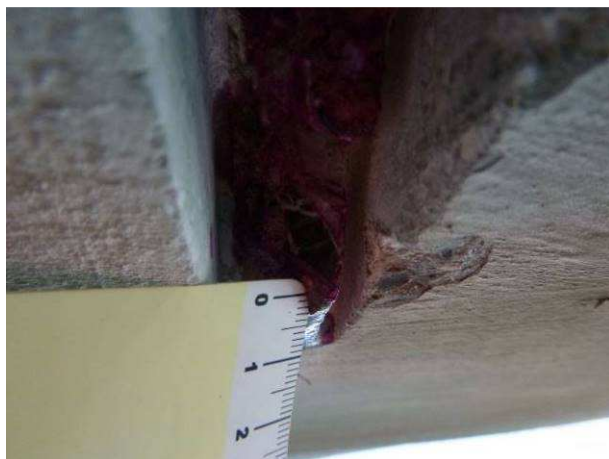
Karbonatace byla naměřena cca 20 mm, celá vrstva omítky, do malé hloubky i s betonem.

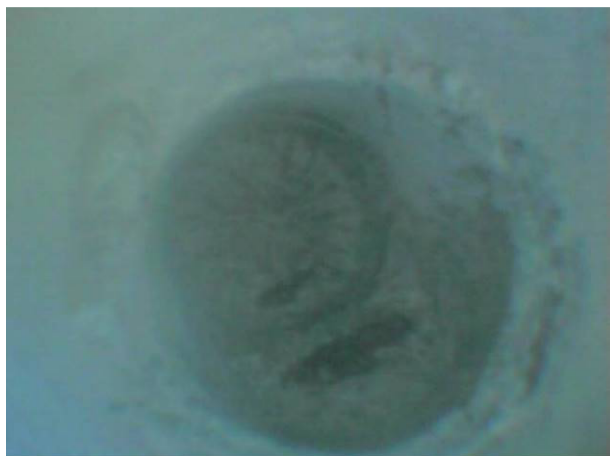
Kanálek 4 - 2 x drát proinjektovaný mírná povrchová koroze.

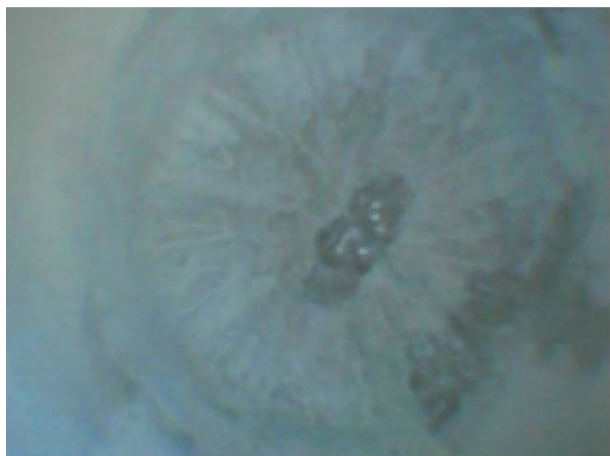
Kanálek 2 - 1 x drát proinjektovaný mírná povrchová koroze.

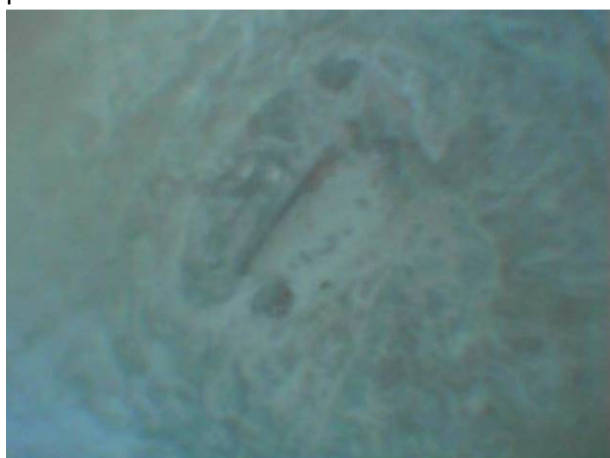
Kanálek 4 - 1 x drát proinjektovaný mírná povrchová koroze.

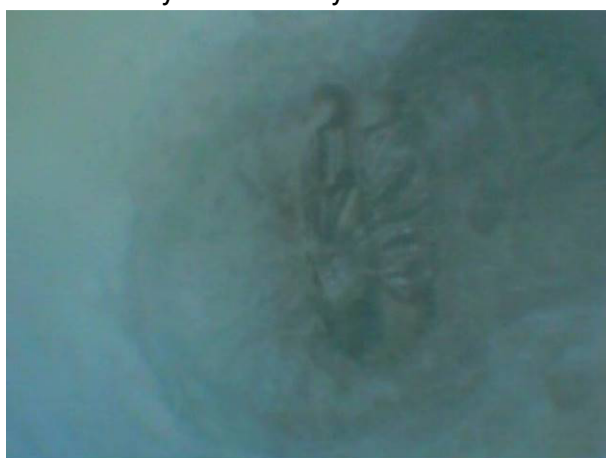
Kanálek 2 - 3 x drát proinjektovaný mírná povrchová koroze.

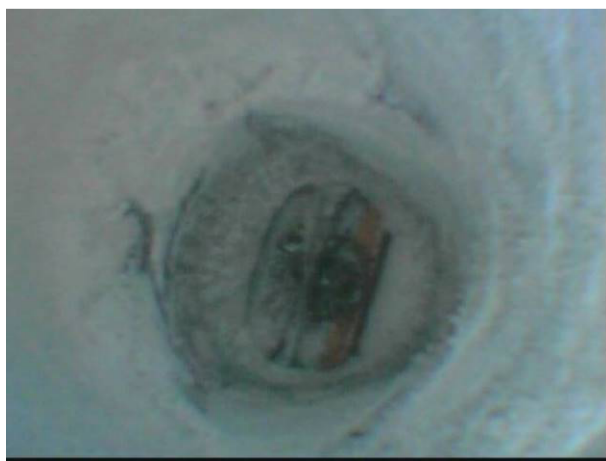
Kanálek 1 - 2 x drát proinjektovaný, mírná povrchová koroze.

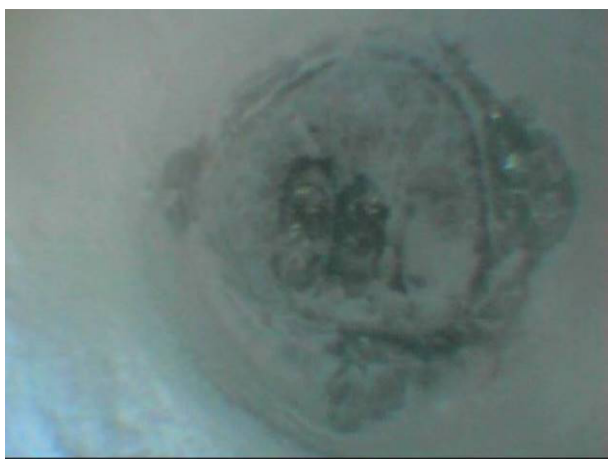
Kanálek 2 - 2 x drát proinjektovaný, mírná povrchová koroze.

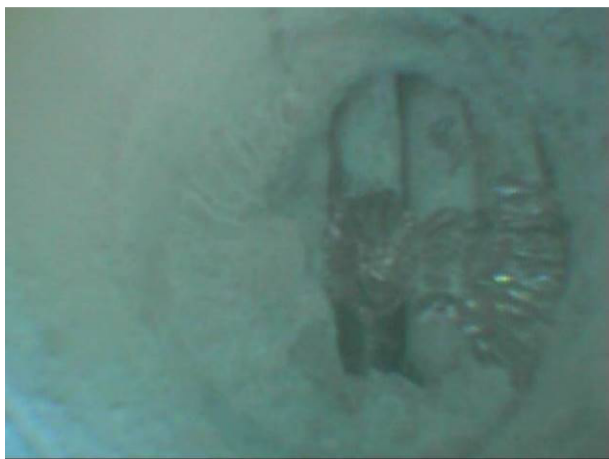
Kanálek 2 - 3 x drát proinjektovaný, mírná povrchová koroze.

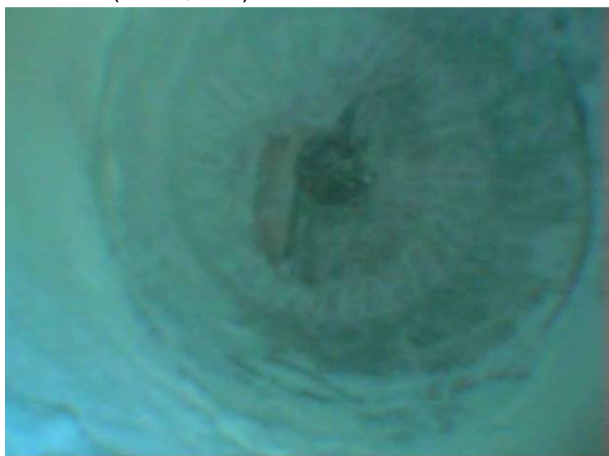
Kanálek 1 – 2 x drát proinjektovaný, mírná povrchová koroze. (řez 6,2 m)

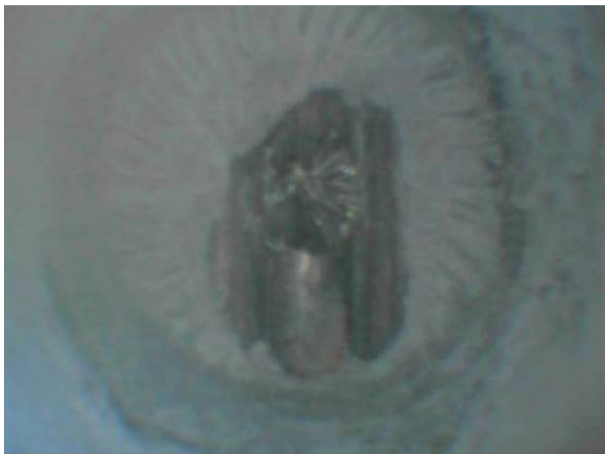
Kanálek 3 – 3 x drát proinjektovaný, mírná povrchová koroze. (řez 6,2 m)

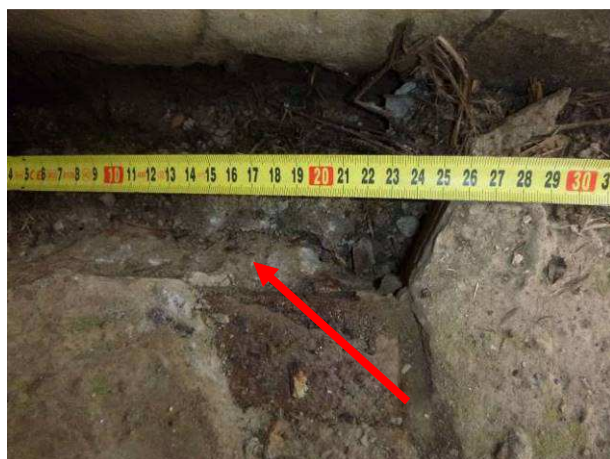
Obnažená kotevní deska, dráty jsou stále chráněny cementovou maltou.

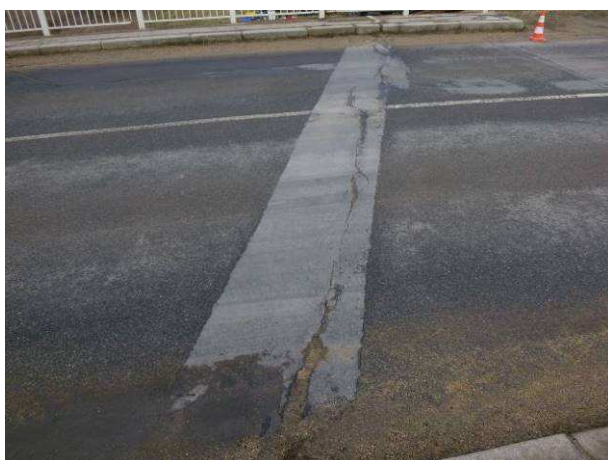
Pohled na podpovrchovou dilataci, kryt vozovky je rozpraskán, silně zdegradovaný.

Mostní svršek: Podrobné souvrství krytu vozovky je popsáno v kapitole 5. Celková tloušťka souvrství vozovky po horní líc nosníků byla naměřena 120 mm, kde na nosnících je cementová vyrovnávací vrstva, následuje nefunkční asfaltová izolace, betonová ochrana izolace a poslední vrstva je ohrubná vrstva živice. Tato živichá vrstva je rozpraskaná u konce své životnosti.
