# ***SILNICE II/422 PODIVÍN – LEDNICE***

**Inženýrsko-geologický průzkum a  
geotechnické posouzení násypů**

**BRNO listopad 2008**

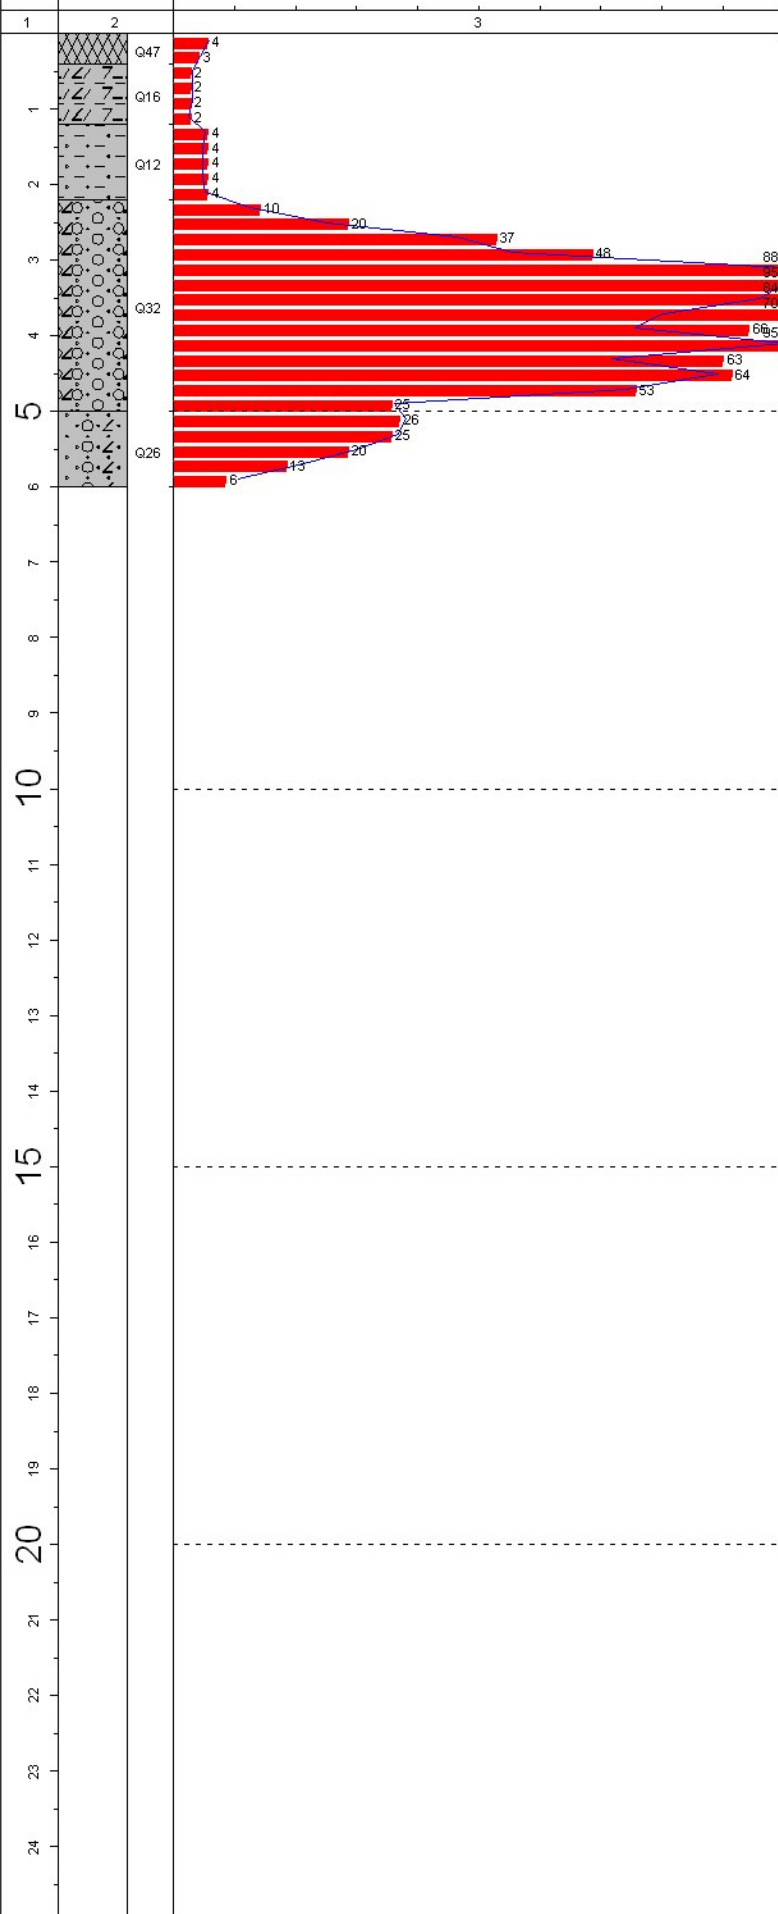
**P4**

0.00-0.40 : navážka,  
Qdyn\_prům = 2.600.40-1.20 : navážka - hlína  
jílovitá, Qdyn\_prům = 1.48, lc  
= 0.581.20-2.20 : jíl jemně písčitý,  
Qdyn\_prům = 2.51, lc = 0.762.20-5.00 : štěrk písčitý,  
Qdyn\_prům = 35.03, lc = 0.855.00-6.00 : písek se štěrkem,  
Qdyn\_prům = 13.58, lc = 0.72
