**Speciální bezpečnostní inspekce  
Silnice II/385  
Kuřim - Čebín**

Tato zpráva popisuje Speciální bezpečnostní inspekci, extravilánového úseku silnice II/385, mezi obcemi Kuřim a Čebín. Bezpečnostní inspekce byla provedena rozsahu vyhlášky č. 104/1997 Sb. a v souladu s Metodikou provádění bezpečnostní inspekce (CDV, 2009, rev. 2013).

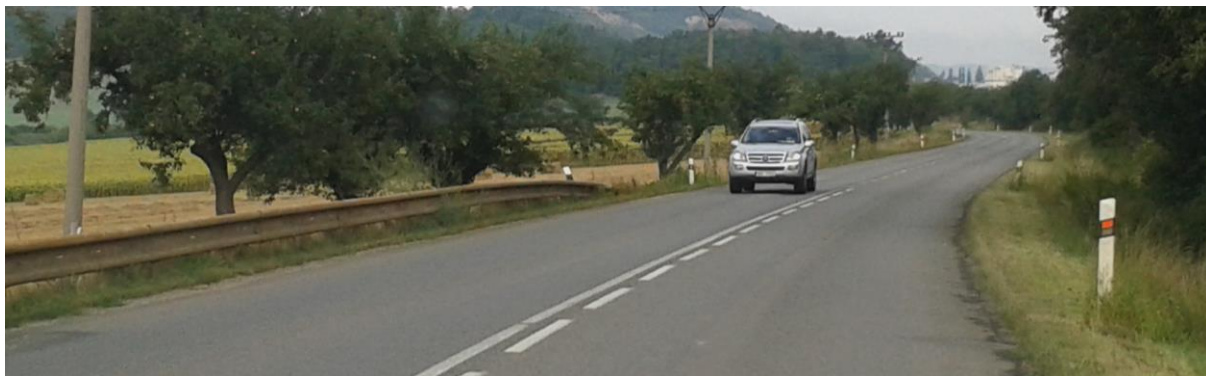
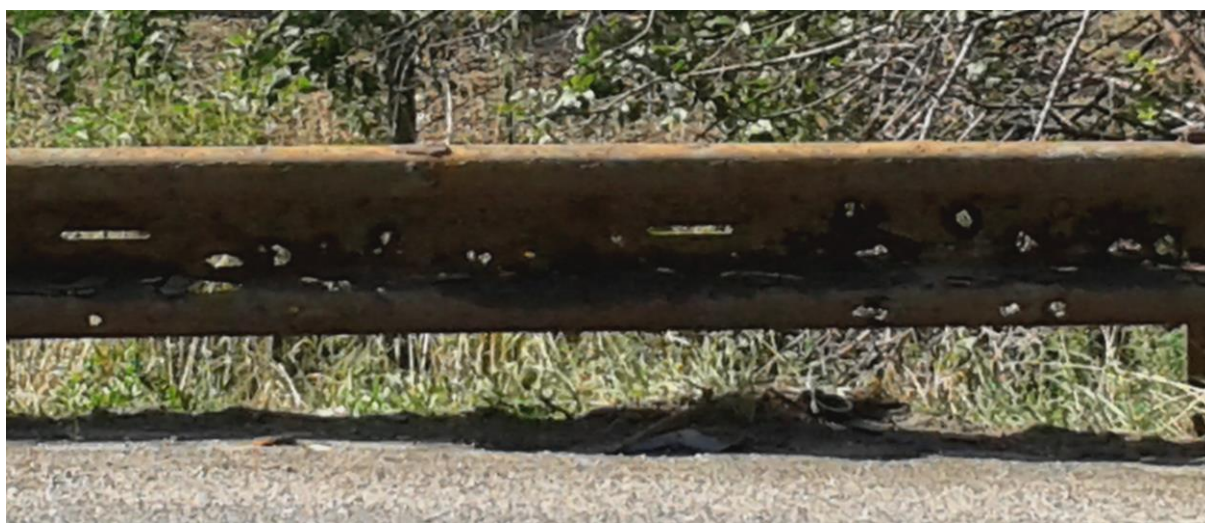
**Riziko 1:** Silniční svodidla v havarijním stavu

**Závažnost rizika:** Vysoká.

**Popis rizika:** Ocelová silniční svodidla jsou v havarijním stavu na několika místech inspektovaného úseku komunikace (cca km 41,3÷41,6; 42,0; 42,9; 43,9), a proto neplní svoji zadržnou funkci, což může mít negativní vliv na závažnost dopravních nehod.

Obrázek 2: Ocelová svodidla – havarijní stav

**Doporučení:** Provést silniční svodidla v souladu s platnou legislativou.

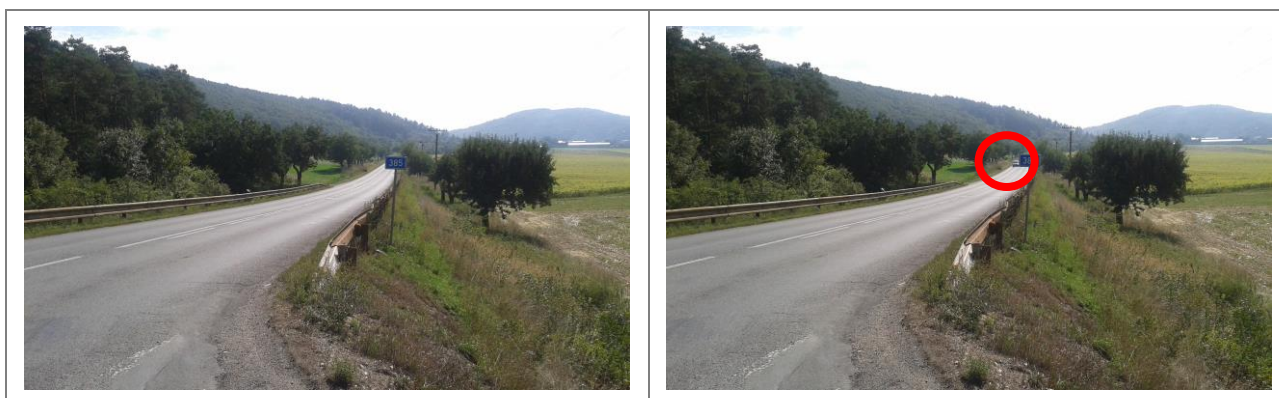
**Riziko 2:** Rozhled a napojení vedlejší komunikace – křižovatka se silnicí III/3861

**Závažnost rizika:** Vysoká.

**Popis rizika:** SDZ č. IS 16d zakrývá vozidla přijíždějící po hlavní PK zprava (viz Obrázek 3), dále překážkou rozhledu je i ocelové svodidlo a to z důvodu velkého podélného sklonu (více jak 8%) napojení vedlejší komunikace a absence výškového zakružovacího oblouku v napojení na hlavní PK. Toto nevhodné napojení má také negativní vliv na délku vyklížeční doby křižovatky a to zejména u nákladních automobilů, případně vozidel s přívěsnými vozíky.

Obrázek 3: SDZ zakrývající vozidlo přijíždějící zprava. Na fotce vlevo v kroužku označen osobní automobil, který je na fotografii vlevo zakryt SDZ.

**Doporučení:** Provést dopravní značení a ocelová svodidla tak, aby nebyla překážkou rozhledu a zmenšit podélný sklon vedlejší komunikace v místě napojení, ideálně pod 3%.

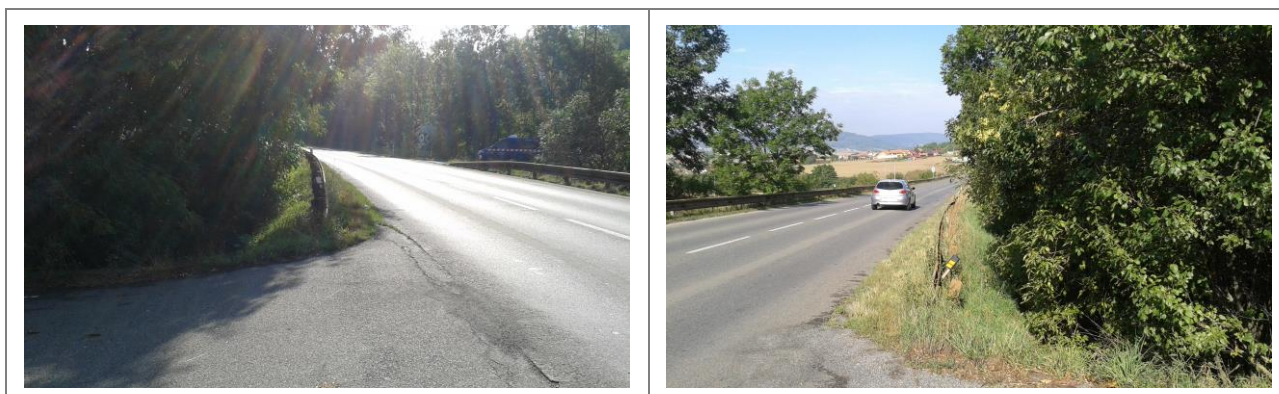
**Riziko 3:** Nedostatečný rozhled z vedlejší komunikace km cca 42,0

**Závažnost rizika:** Vysoká.

**Popis rizika:** Vzrostlá zeleň brání ve výhledu na vozidla jedoucí po hlavní PK.

Obrázek 4: Vzrostlá zeleň brání v rozhledu na vozidla jedoucí po hlavní PK – pohled vlevo a vpravo.

**Doporučení:** Prořezání zeleně.

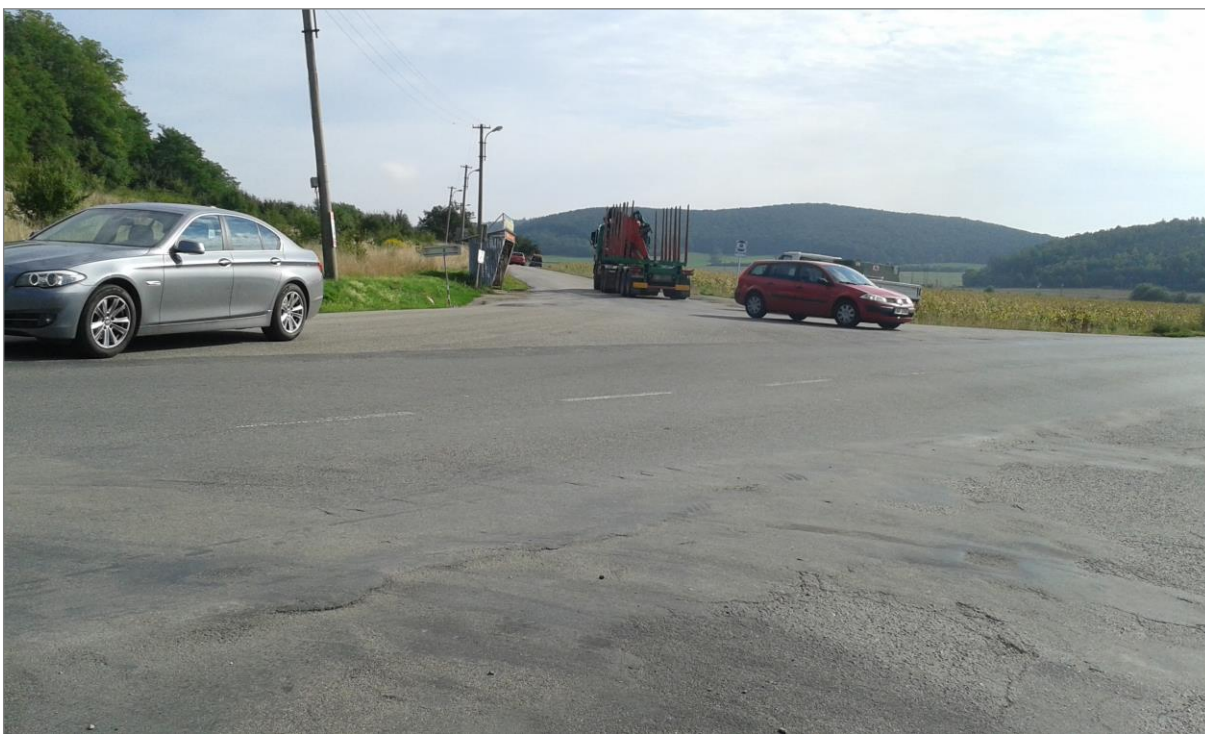
**Riziko 4:** Rozlehlá neusměrněná průsečná křižovatka II/385 x III/38529.

**Závažnost rizika:** Střední.

**Popis rizika:** Vzhledem k rozlehlosti a absenci jakýkoliv usměrňovacích prvků v oblasti křižovatky dochází k dopravním konfliktům a netypickým pohybům křižujících se vozidel v prostoru křižovatky. Zvýšené riziko vzniku dopravní nehody.

*Obrázek 5: Rozlehlá a neusměrněná křižovatka před obcí Čebín.*

**Doporučení:** Zmenšit plochu křižovatky a pomocí VDZ a stavebních opatření usměrnit pohyb vozidel v prostoru křižovatky.

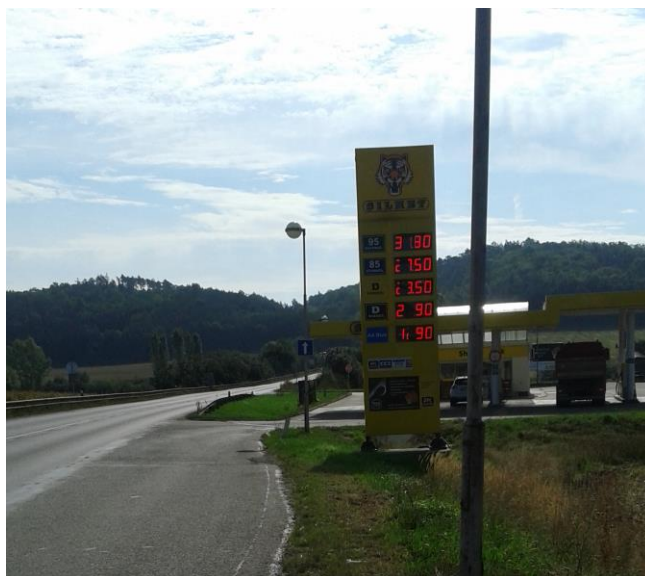
**Riziko 5:** Pevné překážka v blízkosti PK

**Závažnost rizika:** Nízká.

**Popis rizika:** Reklamní tabule u ČSPH v blízkosti silnice může zhoršovat následky dopravních nehod, vzhledem k blízkosti obce a tím, že je umístěna na vnitřní straně oblouku není tento bezpečnostní deficit označen vysokou závažností.

*Obrázek 6: Pevná překážka u ČSPH.*

**Doporučení:** Provést přesunutí pevné překážky od PK.

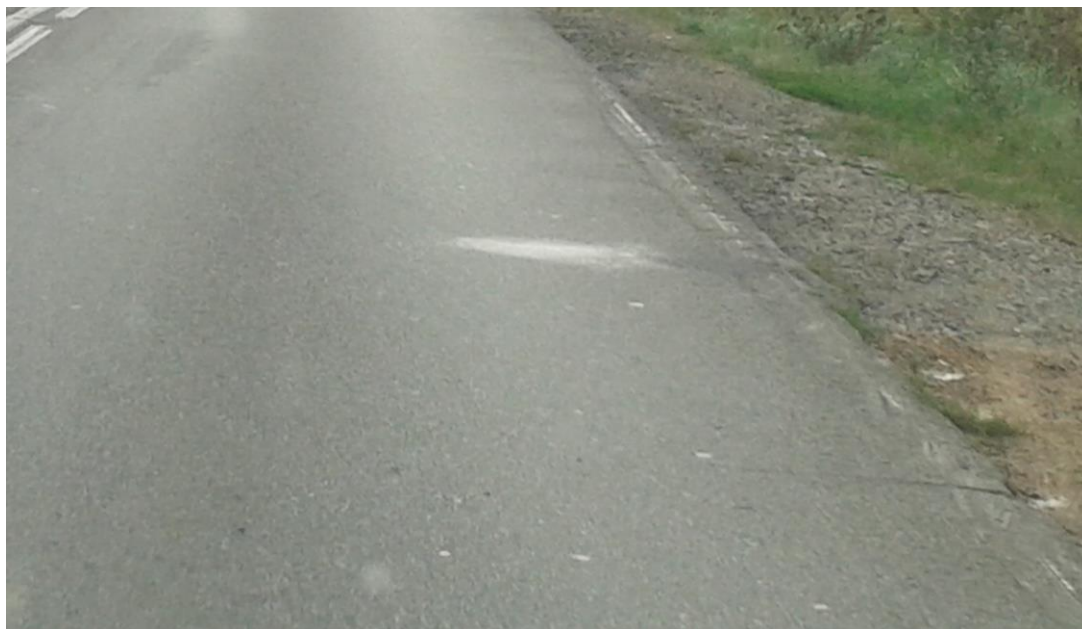
**Riziko 6:** Vyjetá nezpevněná krajnice v km cca 42,2.

**Závažnost rizika:** Nízká.

**Popis rizika:** Vyjetá nezpevněná krajnice neumožňuje, při vyjetí vozidla mimo zpevněnou část vozovky, bezpečný návrat vozidla do jízdního pruhu.

*Obrázek 7: Výškový rozdíl mezi zpevněnou a nezpevněnou krajnicí.*

**Doporučení:** Oprava nezpevněné krajnice.
