## Záměr restaurování kovových komponentů v rámci restaurování objektu Nového zámku- Jevišovice

Vypracovala: Bc. Plotěná Lucie

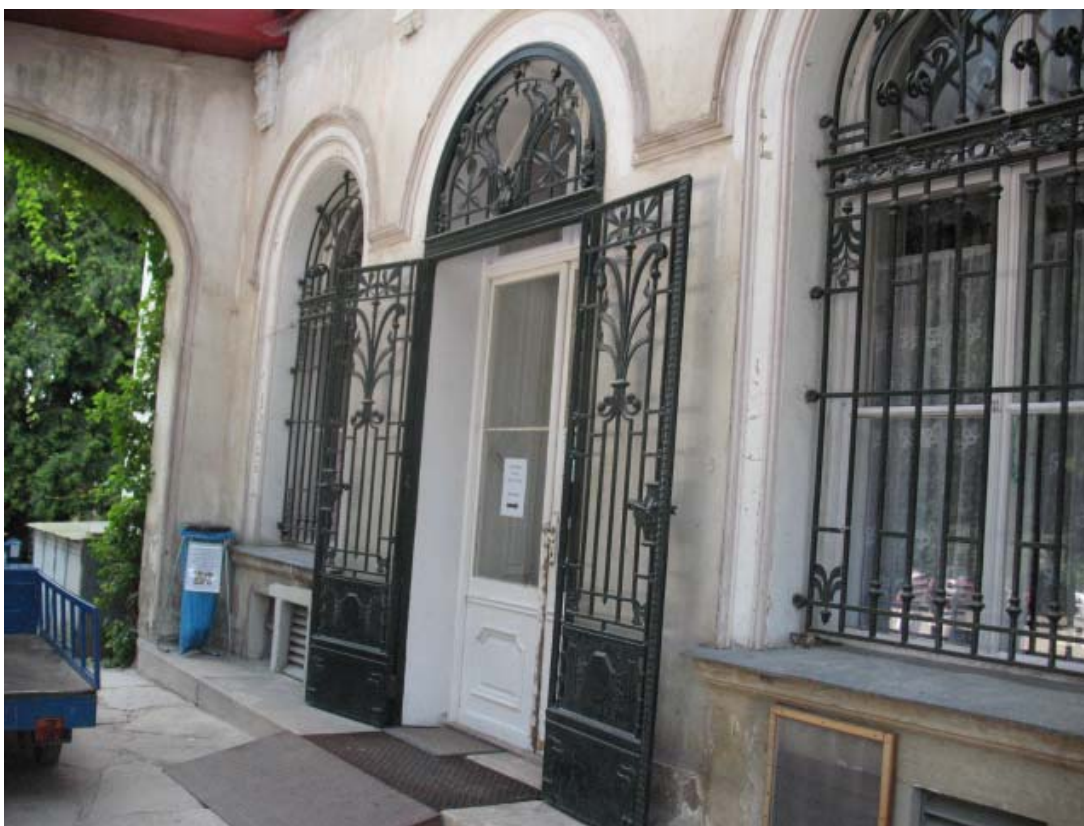
Obrázek 1.

- 1) Železné mříže, dvě okenní a jedny dvoukřídlé dveřní mříže (obr.1) z přední strany budovy pod zastřešením, jsou zhotoveny kovářím a jsou opatřeny barevným nátěrem v několika vrstvách. U pravé okenní mříže chybí v horní třetině pás dubových listů, u levé mříže chybí po jednom listu ve dvou seskupení trojlístů (obr.2.). Záměrem restaurování je úplné odstranění nátěrů tryskáním s vhodným abrazivem až na samotný kov, který lokálně vykazuje podkorodování nátěrů a odpadávání barevné vrstvy. Povrch kovu očištěný od nátěrů a nesoudržných korozních produktů bude konzervován roztokem taninu a kyseliny fosforečné. Po vyzrání nátěru, který vytváří na povrchu stabilní sloučeniny a slouží jako inhibitor, budou mříže opatřeny základním nátěrem s inhibitorem koroze a vrchním nátěrem, který bude odpovídat původnímu barevnému pojednání, které bylo podle provedených sond ve světle zelené barvě. Chybějící části, v tomto případě dubové listy, budou doplněny. Optimální by bylo mříže demontovat odvrtáním nýtů a restaurovat mimo objekt. Rám dveří bude nutné očistit na místě tryskáním nebo použitím odstraňovače starých nátěrů a skalpelu s důkladným zakrytím fasády.

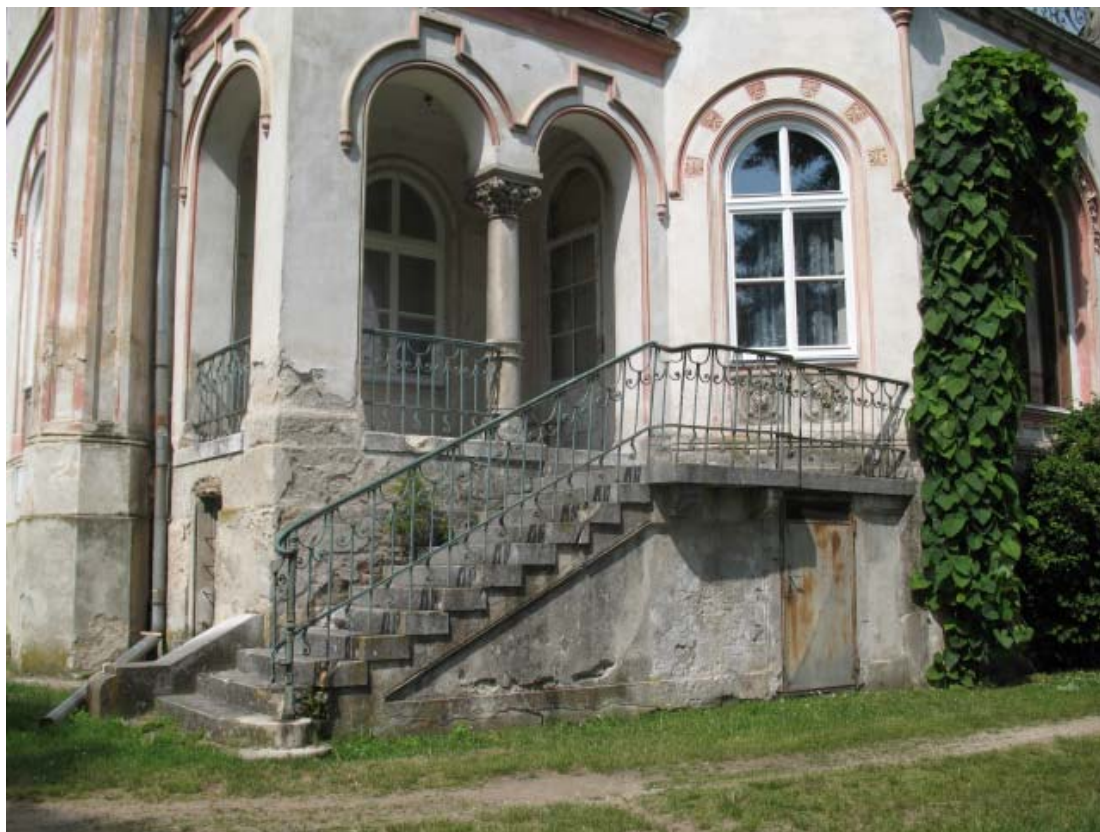
Obrázek 3

- 2) Železně ozdobně kované schodišťové a terasové zábradlí z levé boční strany budovy (obr.3), je deformované (obr.4) a první nosný litinový sloupek je zlomen nad patkou. Zábradlí je nestabilní z důvodů rozpadu kamenného schodiště v němž bylo upevněno (obr.5). Pravděpodobně původní barevný nátěr je silně podkorodován (obr.6). Záměrem restaurování je úplné odstranění nátěrů tryskáním s vhodným abrazivem až na samotný kov, který lokálně vykazuje podkorodování nátěrů a odpadávání barevné vrstvy. Původní barevný nátěr nebude možno zachovat z důvodů nemožnosti konzervovat zkorodovaný povrch kovu pod nátěrem tak, aby odolával atmosférickým podmínkám. Povrch kovu očištěný od nátěrů a nesoudržných korozních produktů bude konzervován roztokem taninu a kyseliny fosforečné. Po vyzrání nátěru, budou mříže opatřeny základním nátěrem s inhibítorem koroze a vrchním nátěrem, který bude odpovídat původnímu barevnému provedení. Deformace zábradlí budou vyrovnány a litinový sloupek bude spojen svařováním. Vzhledem k havarijnímu stavu schodiště bude možné zábradlí demontovat a restaurovat mimo objekt.

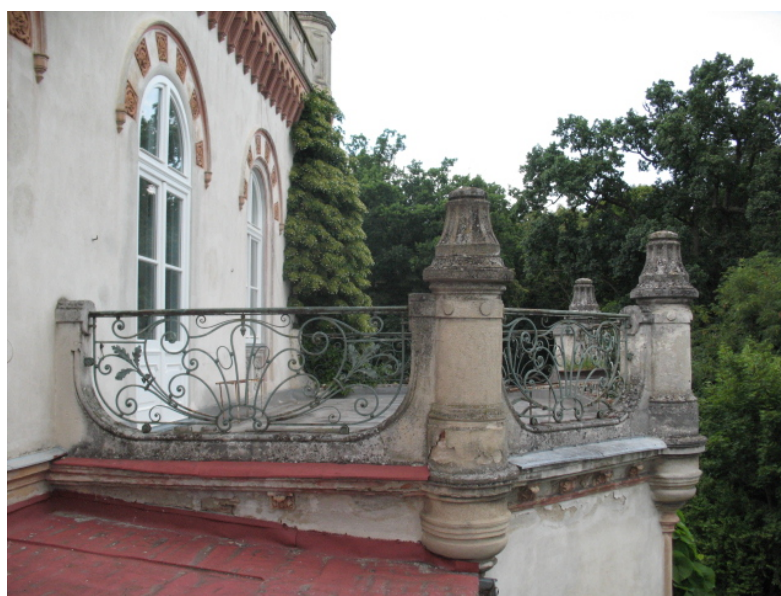
Obrázek 8

- 3) Železné kované zábradlí bočního balkonu (obr. 8), nad zastřešením terasy (obr.9) je kompletní, ale vlivem degradace kamene ve kterém jsou pole uchycena ho nelze považovat za bezpečné (obr.10). Pravděpodobně původní barevný nátěr je silně podkorodován. Záměrem restaurování je úplné odstranění nátěrů tryskáním s vhodným abrazivem až na samotný kov. Původní barevný nátěr nebude možno zachovat z důvodů nemožnosti konzervovat zkorodovaný povrch kovu pod nátěrem tak, aby odolával atmosférickým podmínkám. Povrch kovu očištěný od nátěrů a nesoudržných korozních produktů bude konzervován roztokem taninu a kyseliny fosforečné. Po vyzrání nátěru, budou mříže opatřeny základním nátěrem s inhibítorem koroze a vrchním nátěrem, který bude odpovídat původnímu barevnému provedení. Vzhledem k degradaci upevnění zábradlí v kameni bude ho možné demontovat a restaurovat mimo objekt.

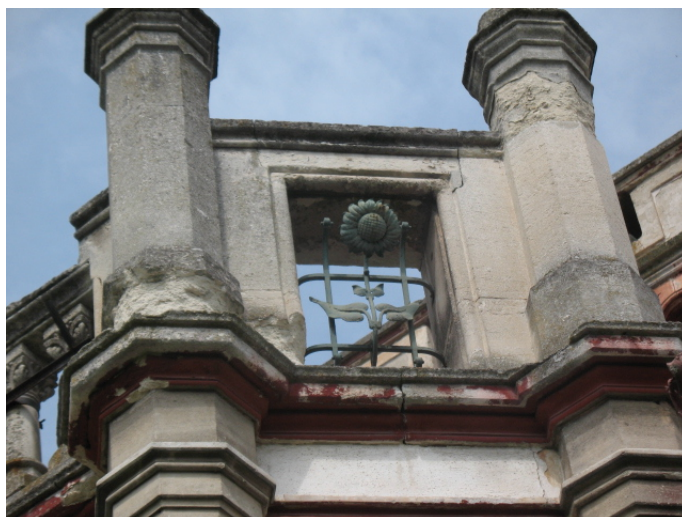
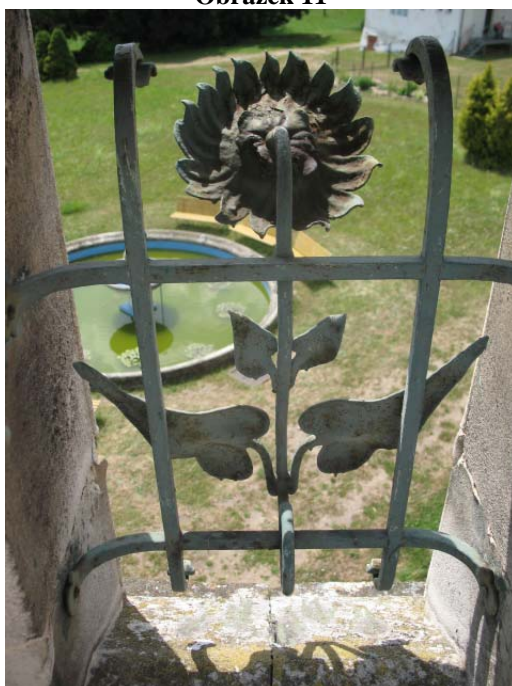
- 4) Čtyři dekorativní mřížové výplně zdobené kovanou slunečnicí v rozích kamenného zábradlí u dvou balkonů po stranách zastřešení terasy (obr.11, 12) jsou opatřeny pravděpodobně původním nátěrem, který je v různých místech více či méně podkorodován. Záměrem restaurování je úplné odstranění nátěrů tryskáním. Původní barevný nátěr nebude možno zachovat z důvodů nemožnosti konzervovat zkorodovaný povrch kovu pod nátěrem tak, aby odolával atmosférickým podmínkám. Povrch kovu očištěný od nátěrů a nesoudržných korozních produktů bude konzervován roztokem taninu a kyseliny fosforečné. Po vyžrání nátěru, který vytváří na povrchu stabilní sloučeniny, budou mříže opatřeny základním nátěrem s inhibítorem koroze a vrchním nátěrem, který bude odpovídat původnímu barevnému provedení. Mříže jsou upevněny nýty a tak je bude možno demontovat a restaurovat mimo objekt.

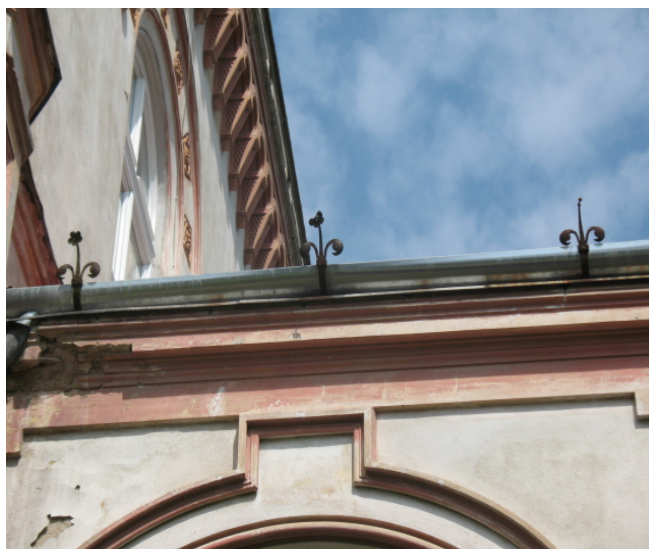
Obrázek 13

- 5) Dekorativní háky okapů v podobě květin (obr. 13). Pouze jeden hák ze sedmi je kompletní (obr. 14), dalším pěti květ chybí (obr.15) v jednom případě je poškozen. Z povrchové úpravy není patrné jaká byla původní barevnost květin, jen na středu květu v podobě kuličky je zachován zbytek nátěru v bílé barvě. Záměrem restaurování je odstranění korozních produktů tryskáním vhodným médiem (skleněná balotina) a následná konzervace roztokem taninu s kyselinou fosforečnou. Problém spočívá v demontáži háků a provedení restaurování mimo objekt. Háky jsou pravděpodobně upevněny pod krokvi pod plechováním. Je možné tryskání korozních produktů na místě, ale tento postup je finančně náročný a je nutná ochrana okolní fasády. Jiným řešením je odřezání háků a po restaurování před aplikací finálního nátěru přivařit zpět. Vrchní nátěr bude proveden v barevnosti podle dostupných pramenů.

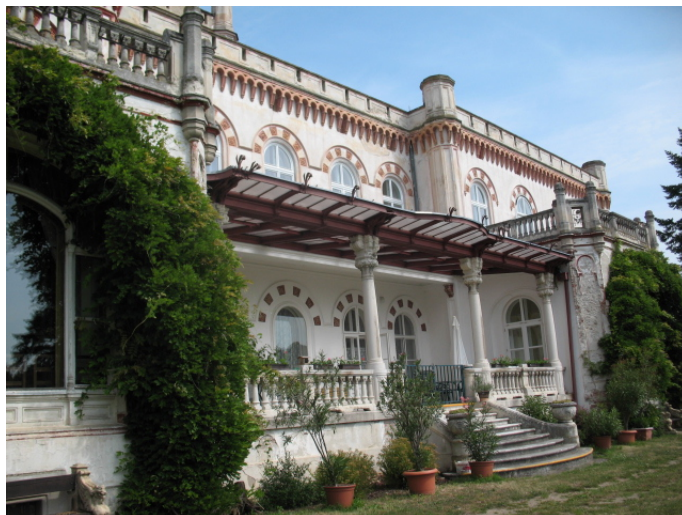
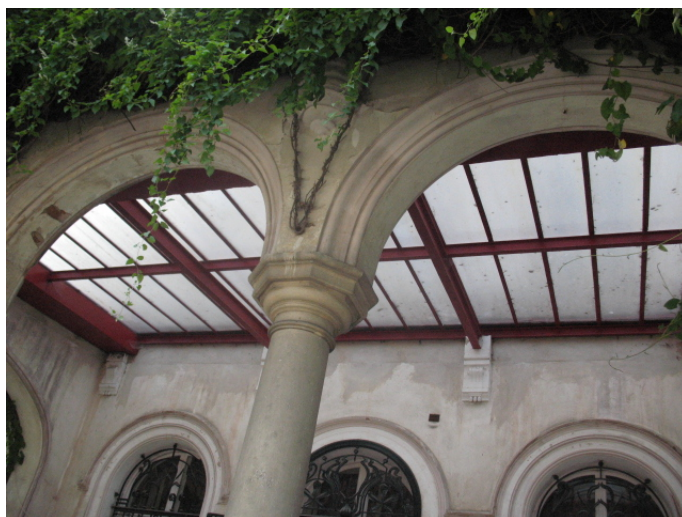
- 6) Zastřešení terasy a zastřešení vchodu s mřížemi u hlavního vchodu (obr.16, 17). Konstrukce je tvořena litinových a profilů opatřených nátěrem. Konstrukce nad terasou je podpírána čtyřmi sloupy na kterých leží litinový překlad (obr.18), který je zakryt profilovaně tvarovaným, pravděpodobně, zinkovým plechem (obr.19). Podhled nad nosnými sloupy je zdoben kovovými dekoracemi v podobě liliových květů z tlačených zinkových plechů (obr.20). V hlavicích sloupů budou pravděpodobně vloženy litinové výztuhy, které nesou překlad. Okraj podhledu zakončující terasu je zdoben kovanými květy z železného plechu (obr.21). Okraj podhledu je perforován prokorodováním materiálu v místě umístění ozdobného květu, který je odlomen. Skleněné výplně jsou nahrazeny polykarbonátovými deskami.

Záměrem restaurování je především zjištění stavu nosného litinového překladu odkrytím polykarbonátové krytiny a jeho konzervace antikoročním nátěrem. Po demontáži polykarbonátu bude odstraněn nátěr z litinové konstrukce pomocí tryskání vhodným abrazivem, horkým vzduchem nebo chemicky odstraňovačem nátěrů. Tryskání bude možné provést na místě, ale okolní fasáda musí být dokonale zakryta. Nátěr ze zinkových částí a ozdob bude odstraněn chemicky pomocí odstraňovačů starých nátěrů na bázi organických rozpouštědel, který nenarušuje kov. Čelní plech podhledu zastřešení, pokud bude po odstranění nátěru kompaktní, bude v místě perforace doplněn vložením nového materiálu. Odlomená květina bude vrácena zpět. V případě nevyhovujícího stavu ocelových plechů okraje podhledu bude nutná jejich výměna. Restaurování zastřešení bude spojeno se značným zásahem do okolní fasády kdy bude nutné zrevidovat upevnění konstrukčních litinových prvků ve fasádě. Je možné, že negativním vlivem vápenné omítky na litinu bude nutné některé konstrukční vyměnit. Vrchní nátěr bude proveden v původní barevnosti, který koresponduje s temně červenými liniemi na fasádě. Veškeré komponenty, které bude možno demontovat budou restaurovány mimo objekt.

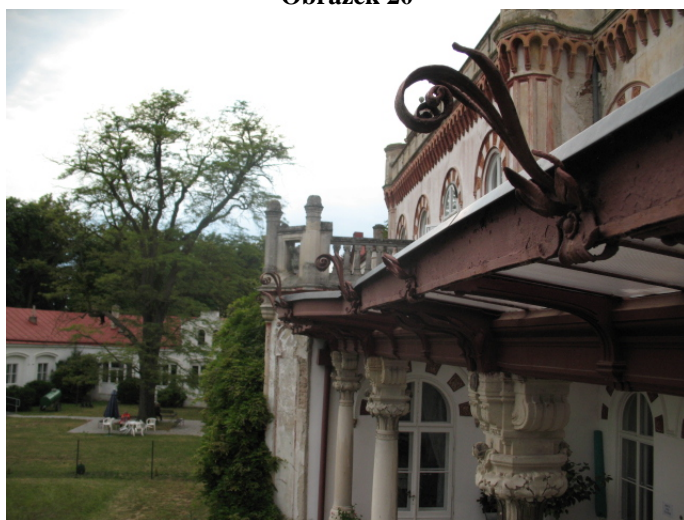
Obrázek 22

- 7) Pravděpodobně pozdějším doplňkem okapů jsou hranaté kotlíky umístěné těsně pod zastřešením (obr. 22). Tyto kotlíky budou nahrazeny zmenšenými imitacemi původních zinkových okapových kotlíků, které se nacházejí pod balkony z druhé strany (obr. 23). Původní okapové kotlíky jsou zřejmě zinkovým odlitkem. Je pravděpodobné, že kopie kotlíků budou provedeny z jiného materiálu a povrch bude upraven do podoby původních. Původní kotlíky budou demontovány a zjištěna míra poškození. Záměrem restaurování je odstranění korozních produktů z povrchu zinku mechanicky tryskáním vhodným médiem nebo pomocí skelných vláken. Případné praskliny, které jsou u těchto předmětů častým poškozením, budou vytmeleny epoxidovou pryskyřicí se zinkovým plnivem. Povrch bude po očištění konzervován mikrokrystalickým voskem nebo Paraloidem B72. V případě zjištění velkého poškození ve struktuře předmětů, budou kotlíky demontovány a nahrazeny imitacemi. Původní kotlíky budou konzervovány a uloženy do depozitáře.
