ZÁŘÍ 2013

Na základě výše uvedené objednávky provedl zhotovitel diagnostický průzkum vozovky na vybraném úseku silnice II/418 spočívající ve vizuální prohlídce s grafickým záznamem a fotodokumentací poruch, měření průhybů a posouzení únosnosti vozovky, jádrových vývrtech, vrtaných sondách a rozborech asfaltové směsi a podložní zeminy. Posouzení parametrů vozovky je provedeno podle technických podmínek TP87. Byly stanoveny výstupní parametry k hodnocení konstrukce vozovky. Předkládá se návrh opravy vozovky.

**Silnice: II/418**

**Název: Újezd - Otnice**

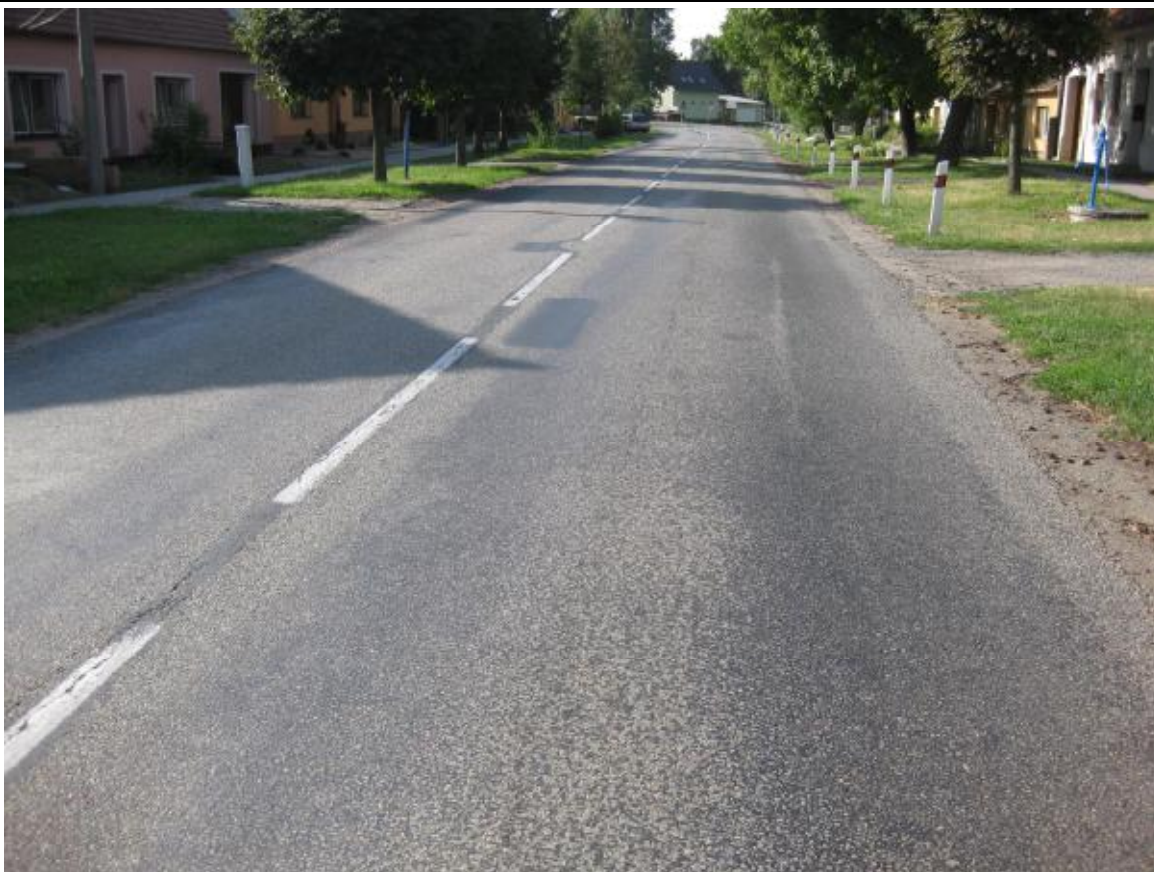
F03, km 4,410+

Podélná trhlina a vysprávký uprostřed, mírně vyjeté koleje, ztráta makrotextury.

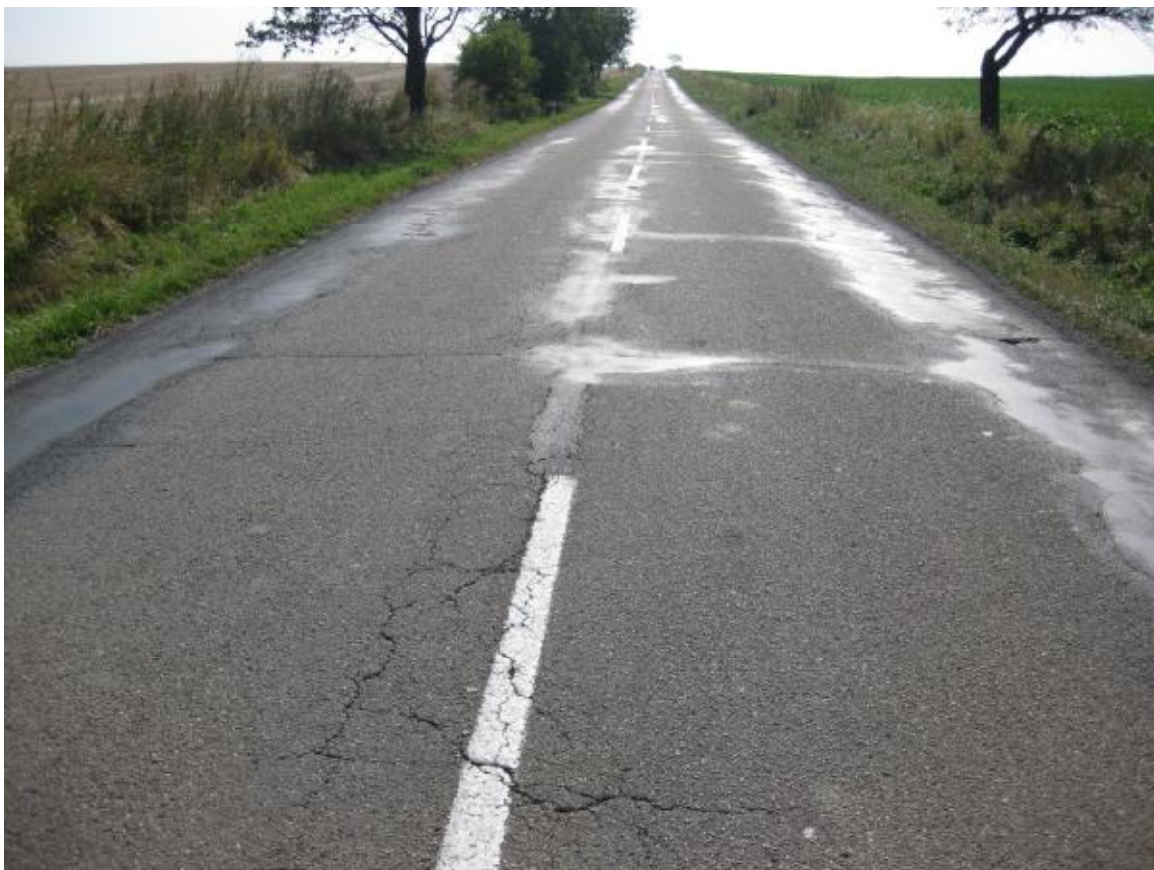
F10, km 5,810+

Síťové trhliny, plošné deformace a vysprávký tryskovou metodou podél okrajů vozovky, ztráta makrotextury na vysprávkách, podélné, příčné a rozvětvené trhliny ve středové části vozovky.

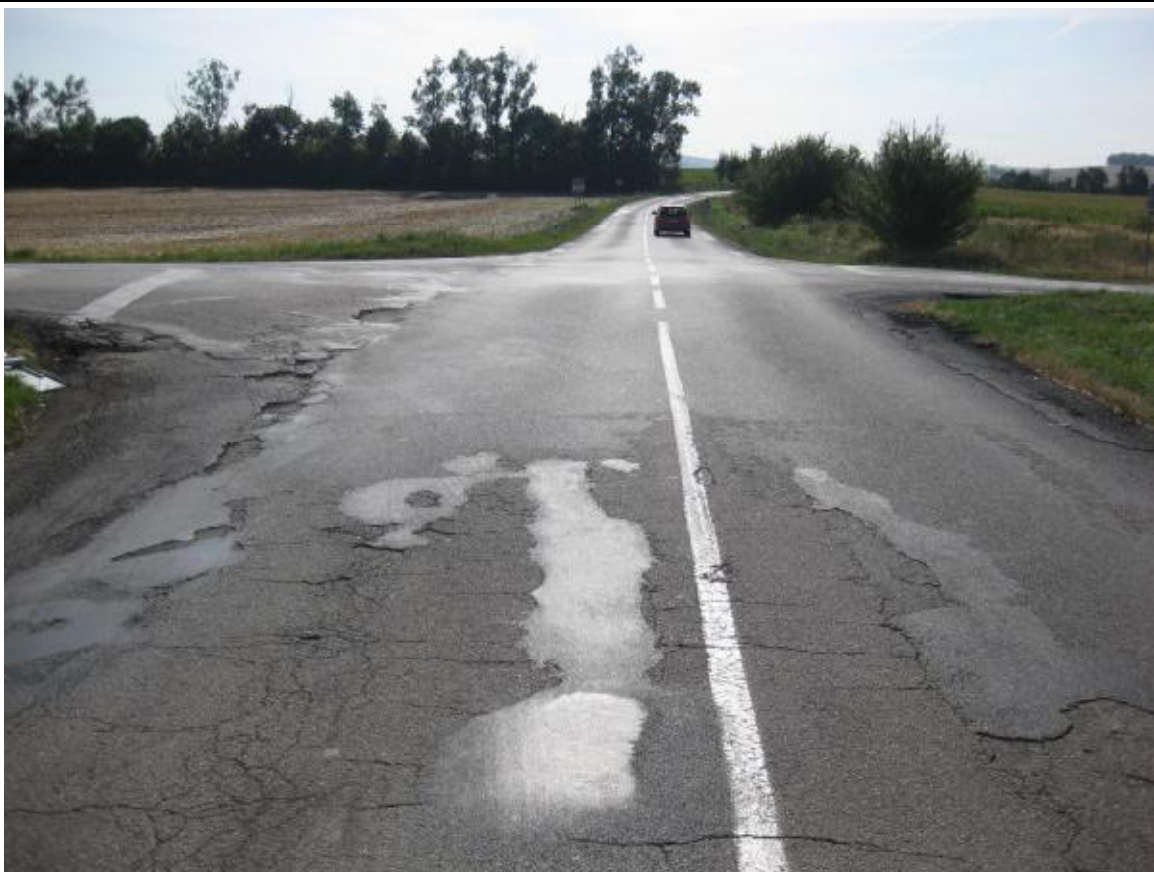
F14, km 6,610+

Rozvětvené trhliny, vysprávký, nepravidelné hrboly; změna povrchu před křižovatkou se sil. III/4166.

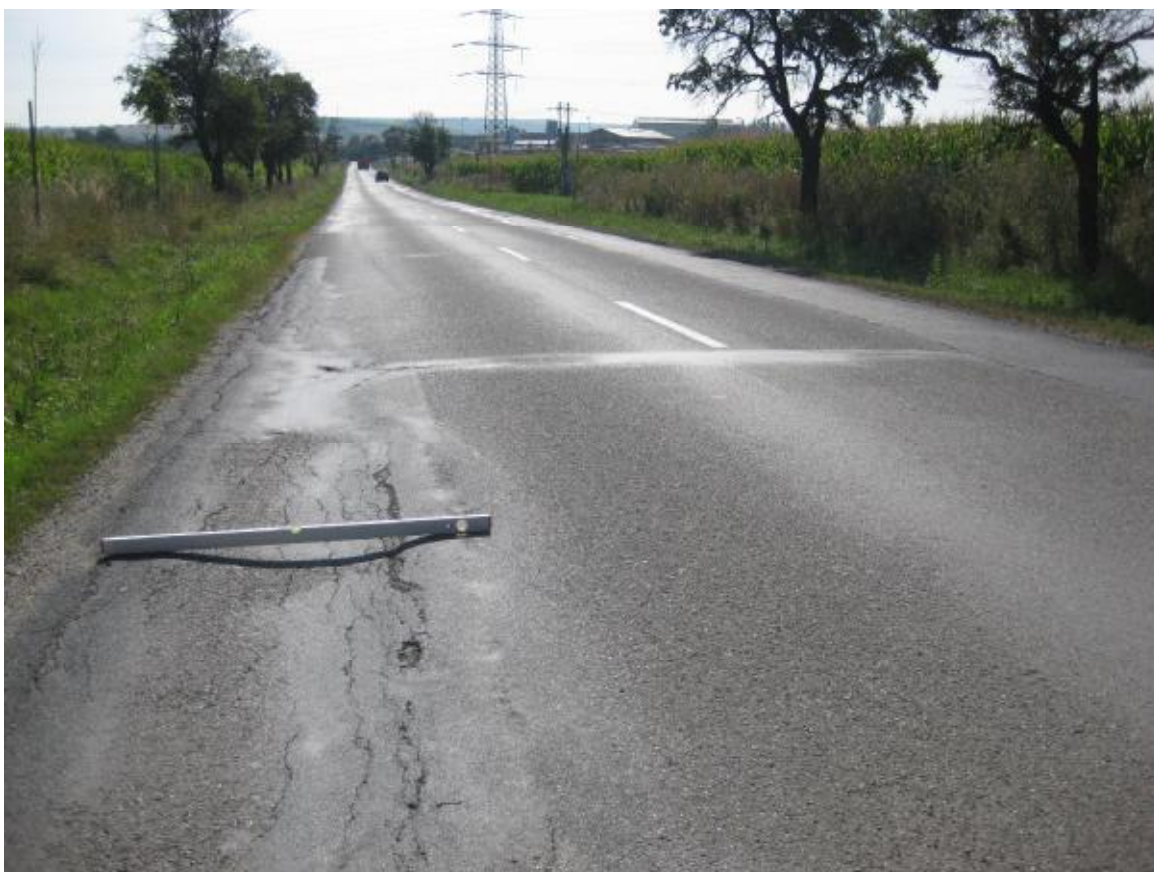
F17, km 7,210+

Síťové trhliny, plošné deformace a vysprávký tryskovou metodou podél okrajů vozovky, ztráta makrotextury na vysprávkách, příčné trhliny ve středové části vozovky.

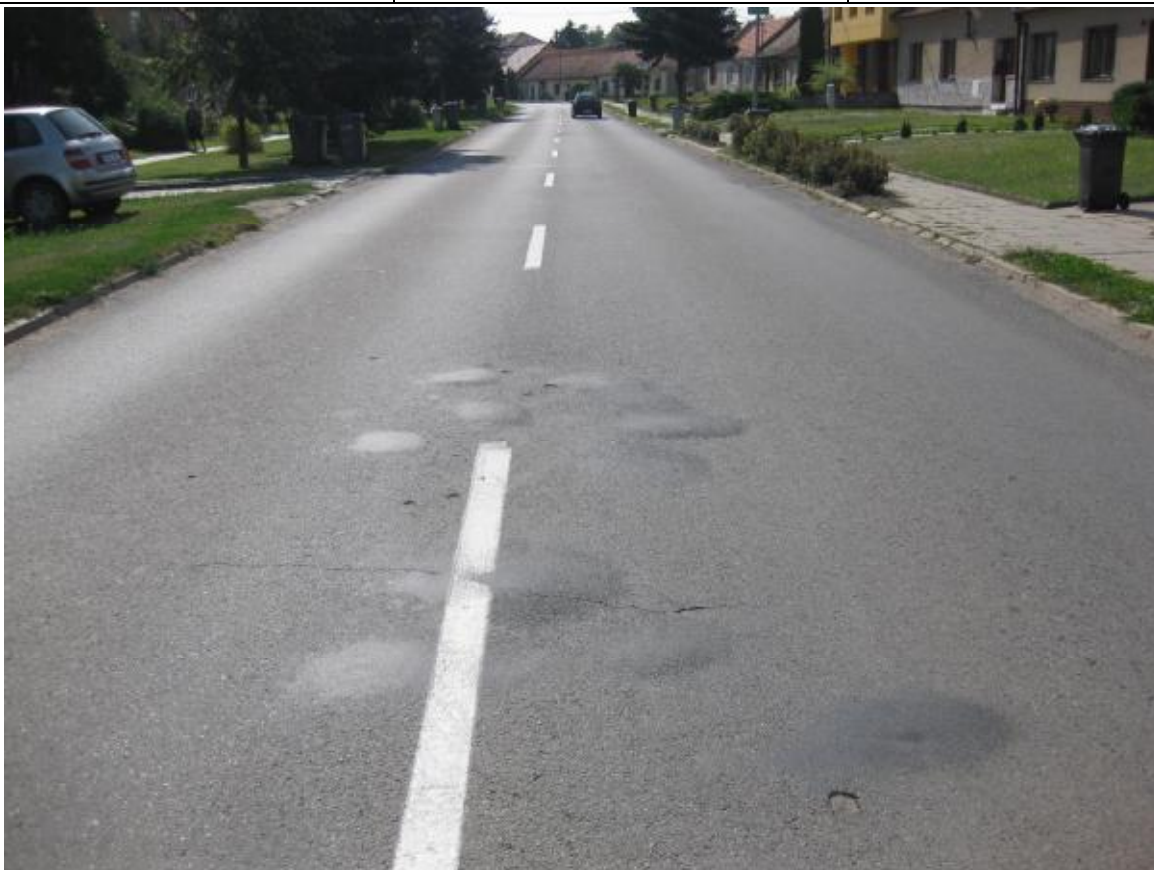
F21, km 8,010+

Vysprávkky, nepravidelné hrboly, příčná trhlina.

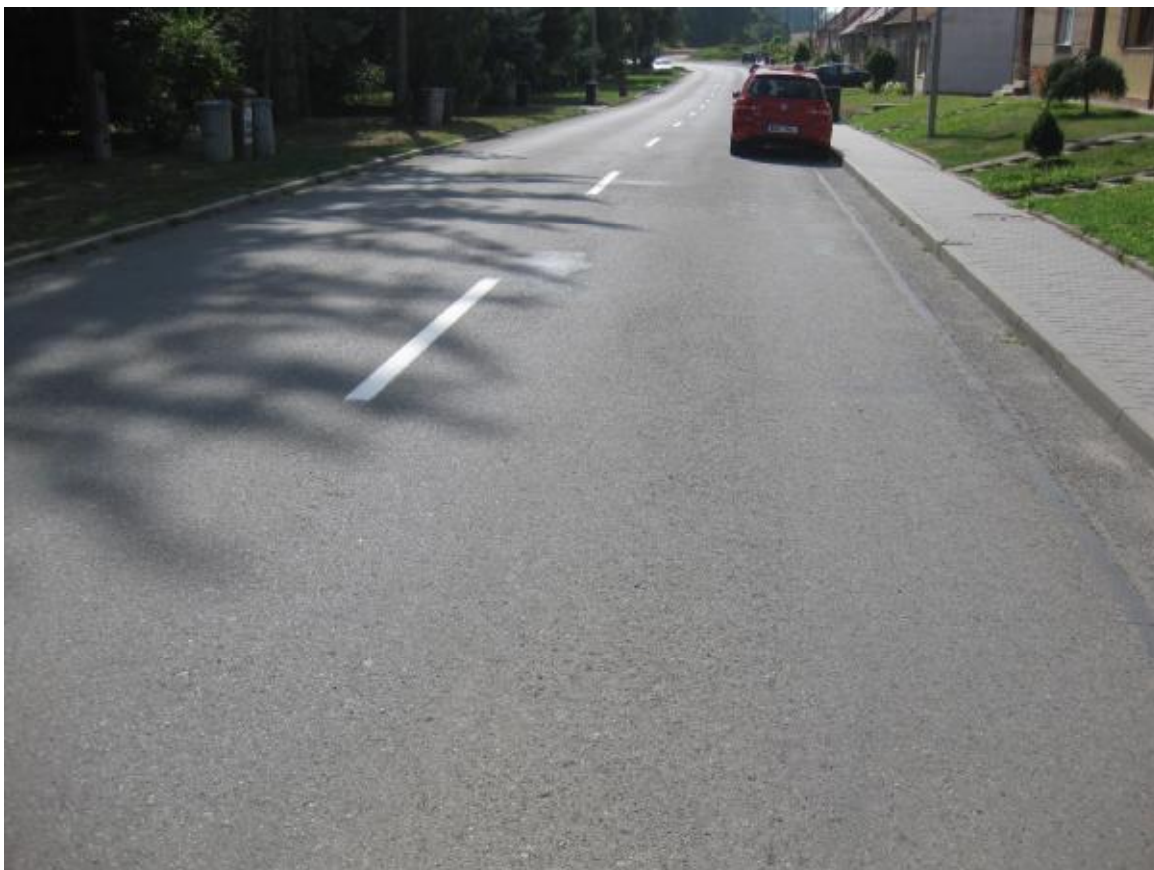
F27, km 9,210+

Charakter poruch povrchu vozovky je obdobný jako v km 7,740 - 8,352 - bez konstrukčních poruch, pouze příčné trhliny a místy i podélné a mozaikové trhliny a lokální poklesy u kanalizačních vpustí. V km 9,140 – 9,320 se podél úzké zapravené rýhy u pravého okraje vozovky vyskytují počínající podélné trhliny, lokálně přecházející až do drobných síťových trhlin.

Úzká rýha s vysprávkou u pravé obruby, podél ní podélné rozvětvené trhliny až síťové trhliny.
