Výzkumná zpráva č. HS12654066L/12521/16

Modernizace silnice II/400 Hostěradice – Višňové, II. stavba

**Diagnostika vozovky a návrh opravy, část 3 – obj. trasa Želetice – Morašice,
extravilán**

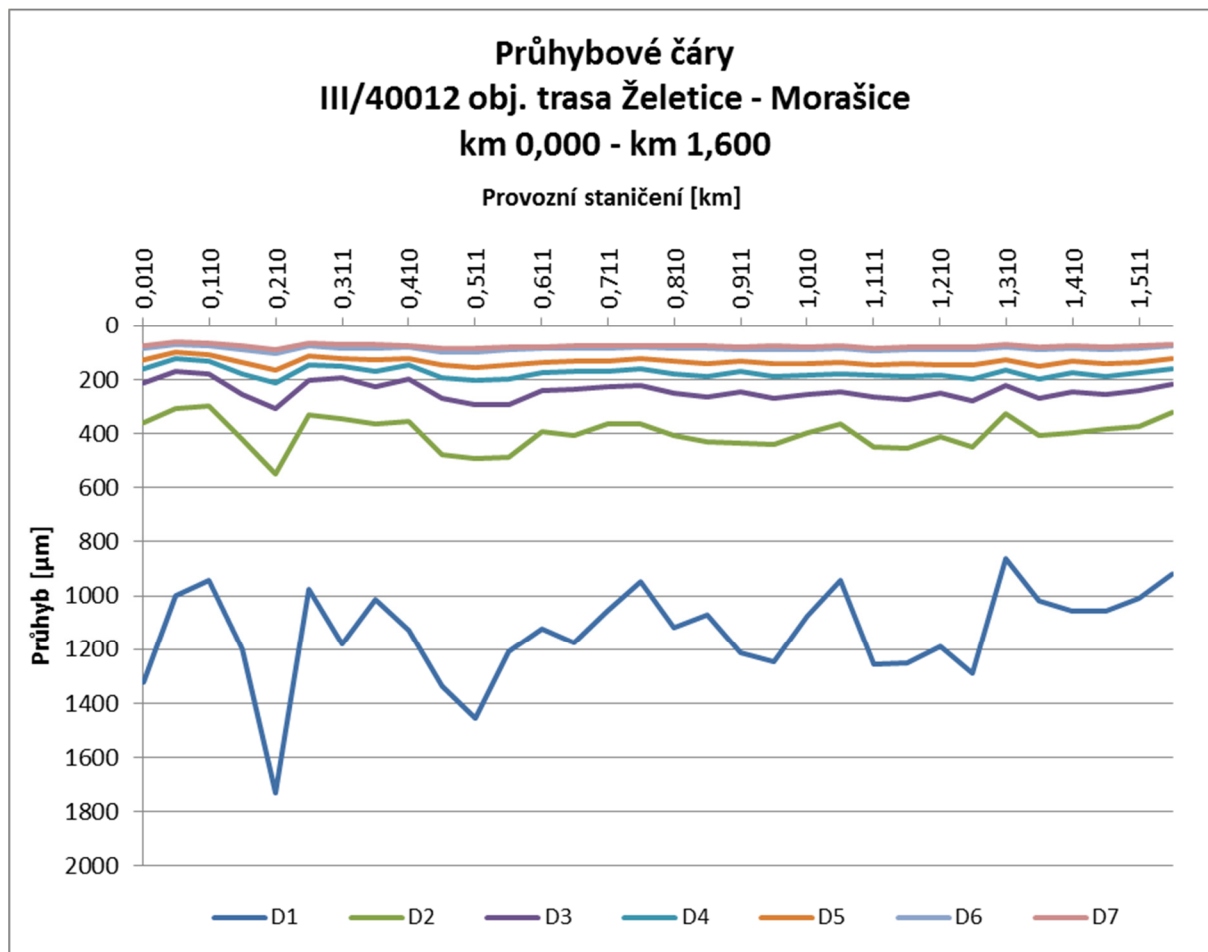
Graf 1 – Znázornění průhybů v jednotlivých měřicích bodech

Průhybové čáry dokumentují nízkou únosností vozovky. Podloží je charakterizováno modulem 50 MPa až 60 MPa a vrstvy vozovek nejdou řádně vybudovány.

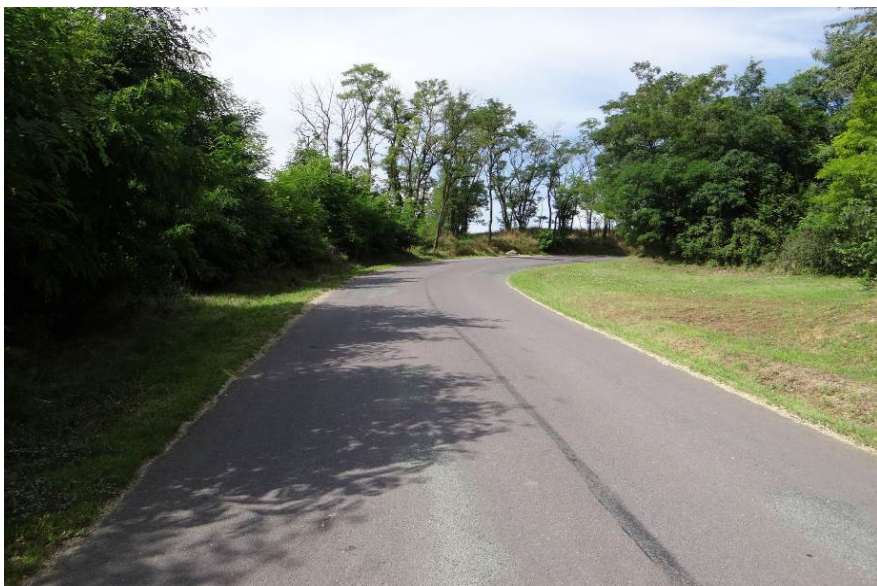
Vysprávký

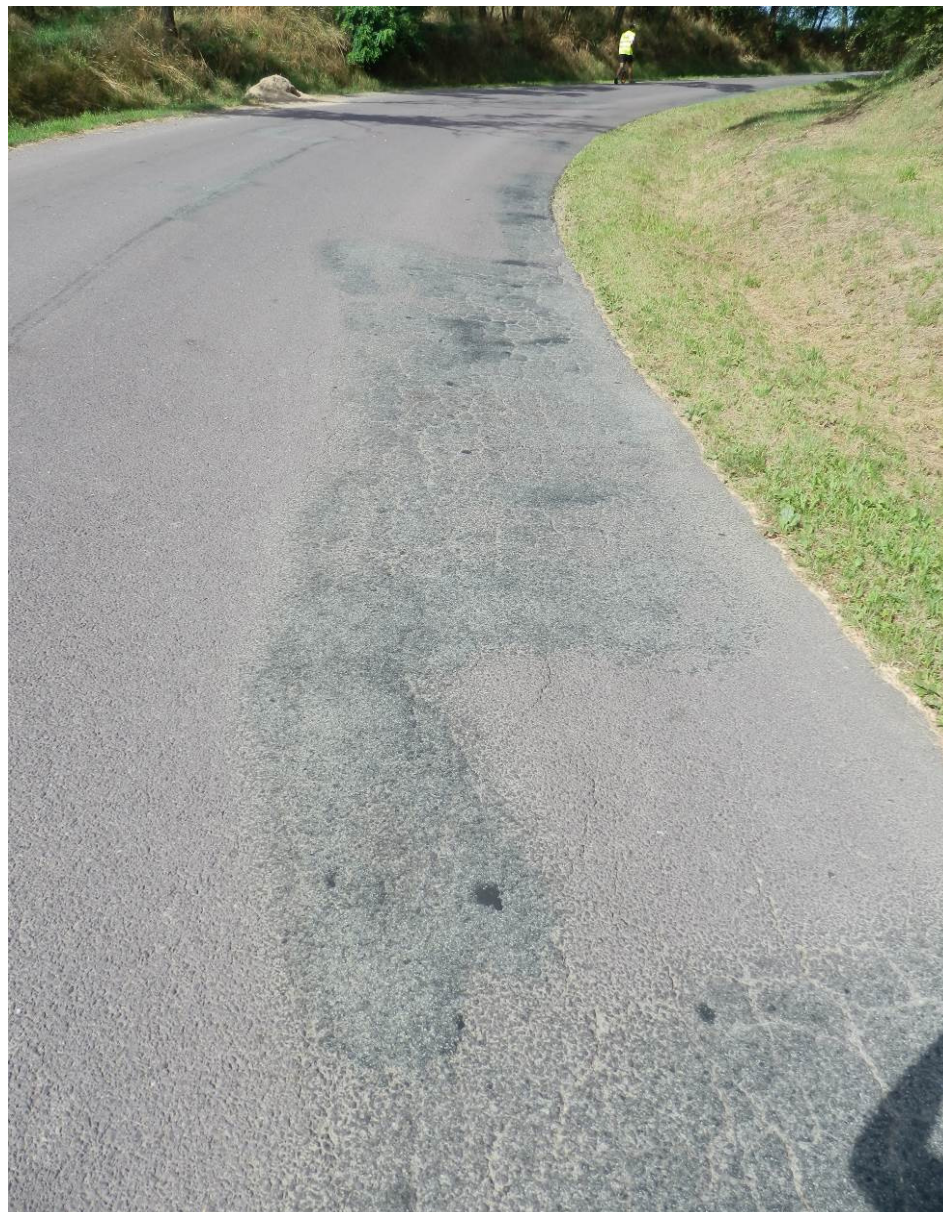
Vysprávký, mozaikové trhliny

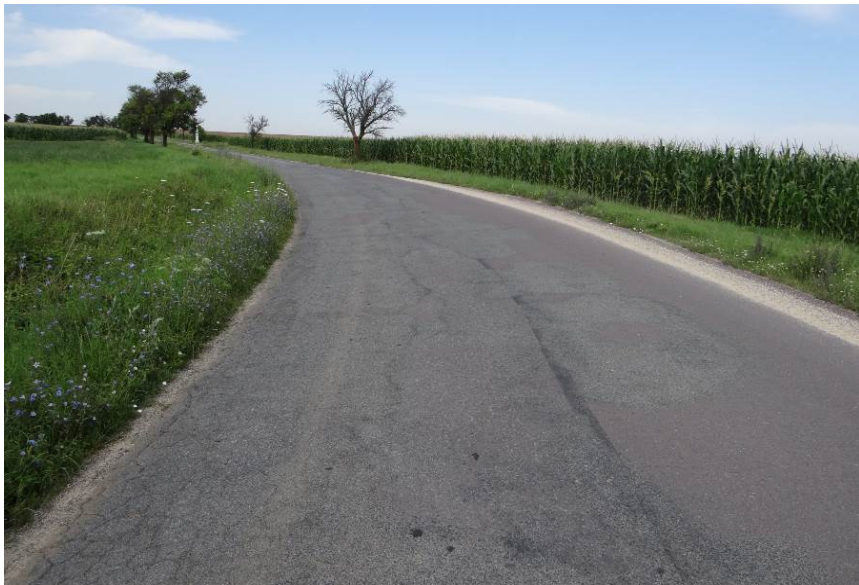
Vysprávky, mozaikové trhliny, poškozený okraj vozovky

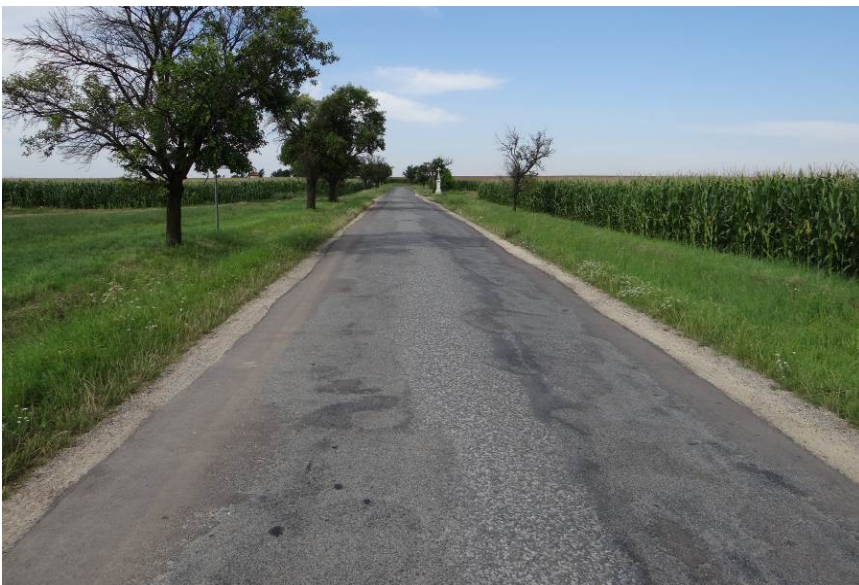
Vysprávky, ztráta makro i mikrotextury

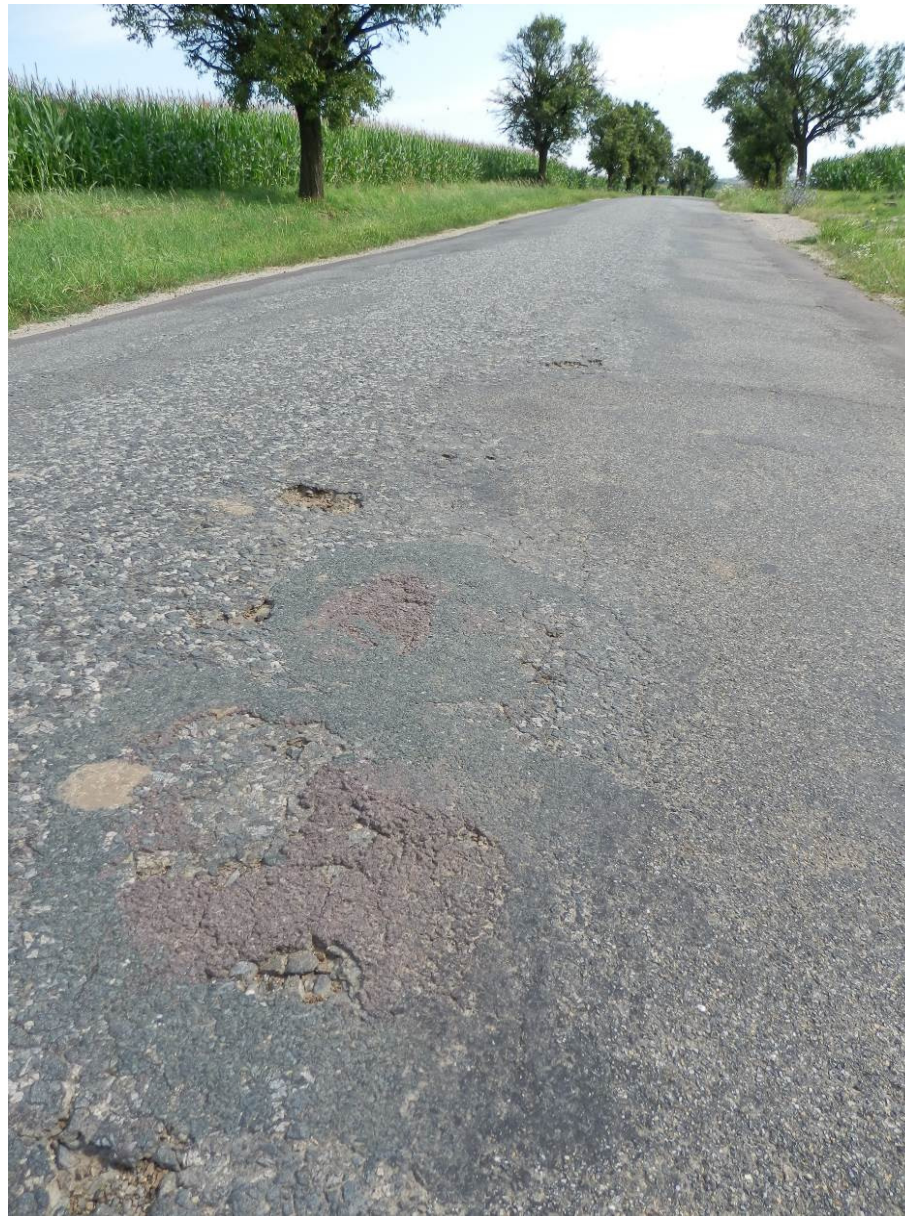
Výtluky, mozaikové trhliny, vysprávky, ztráta makro i mikrotextury

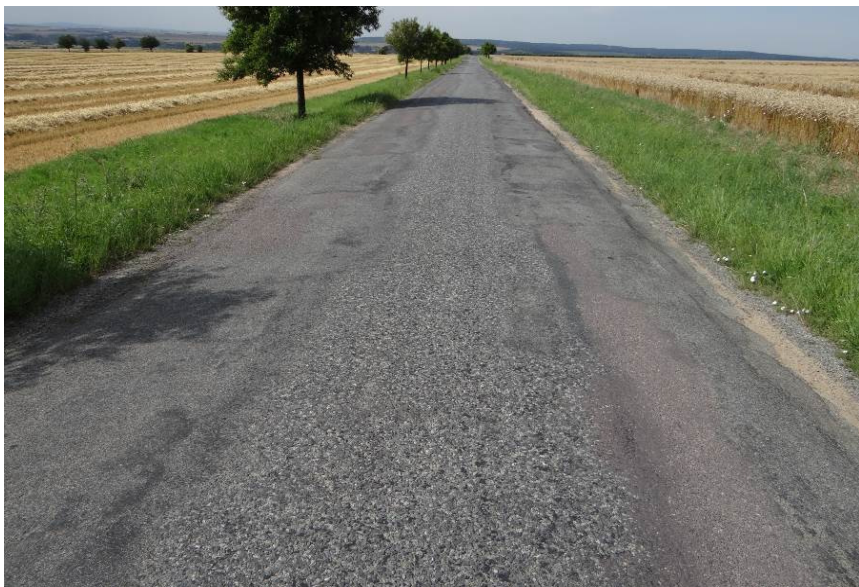
Vysprávky, ztráta makro i mikrotextury

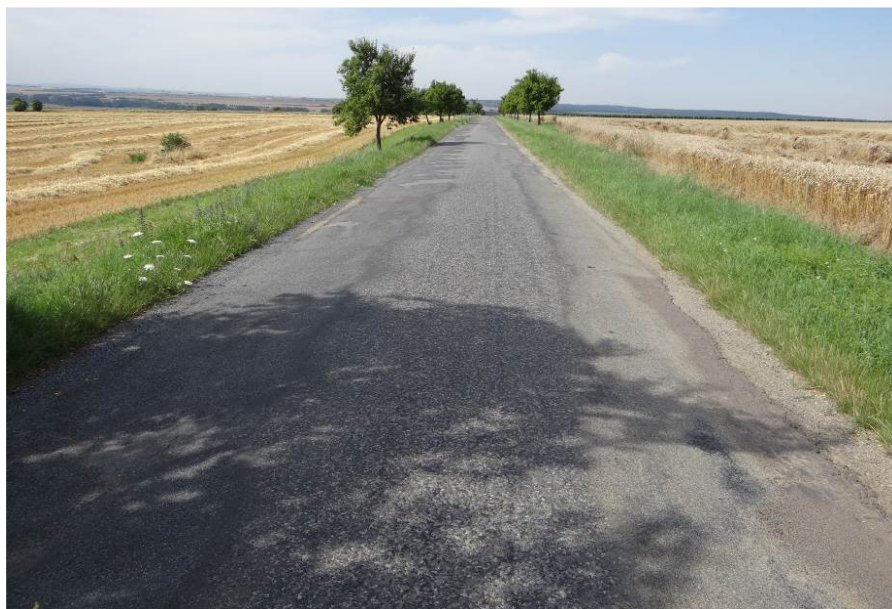
Poškozený okraj vozovky, vysprávky, ztráta makro i mikrotextury

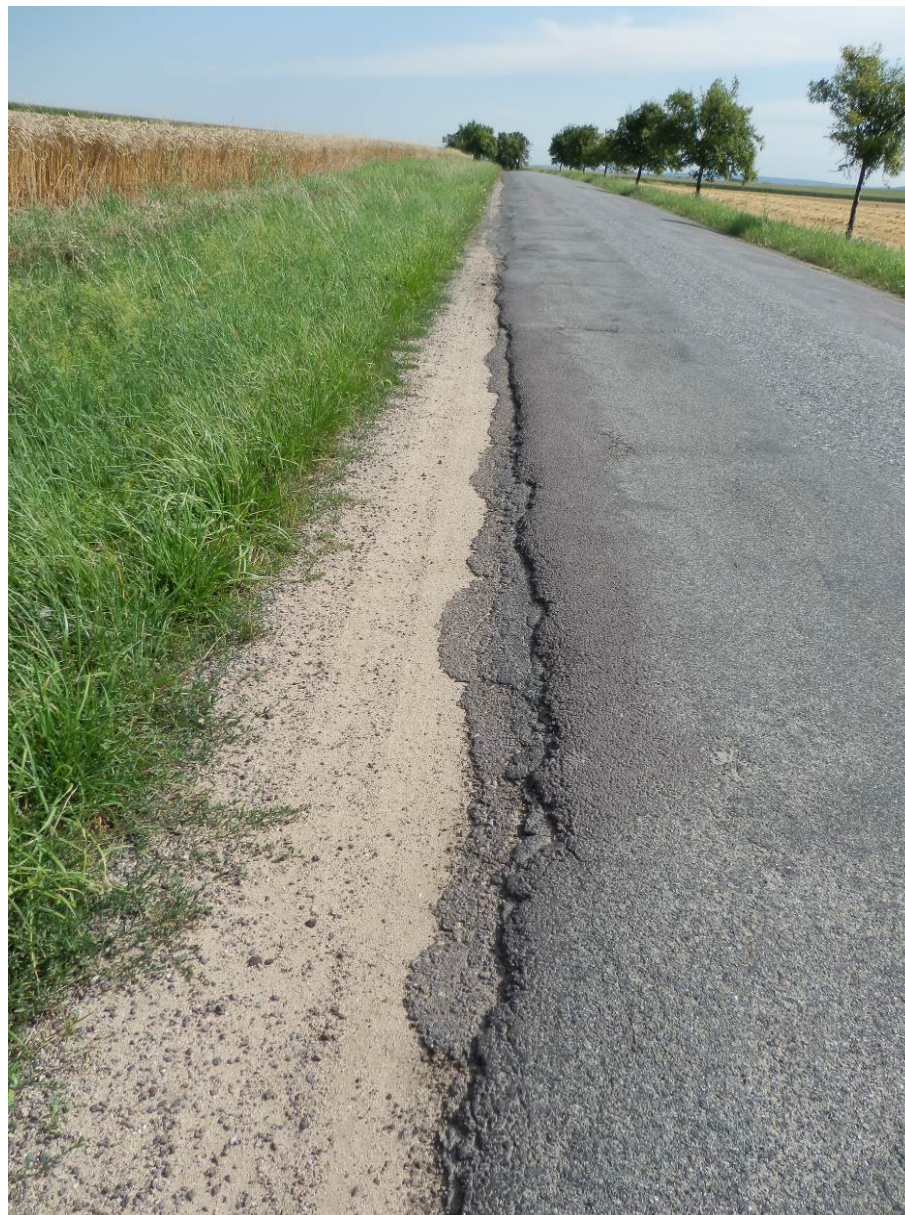
Poškozený okraj vozovky

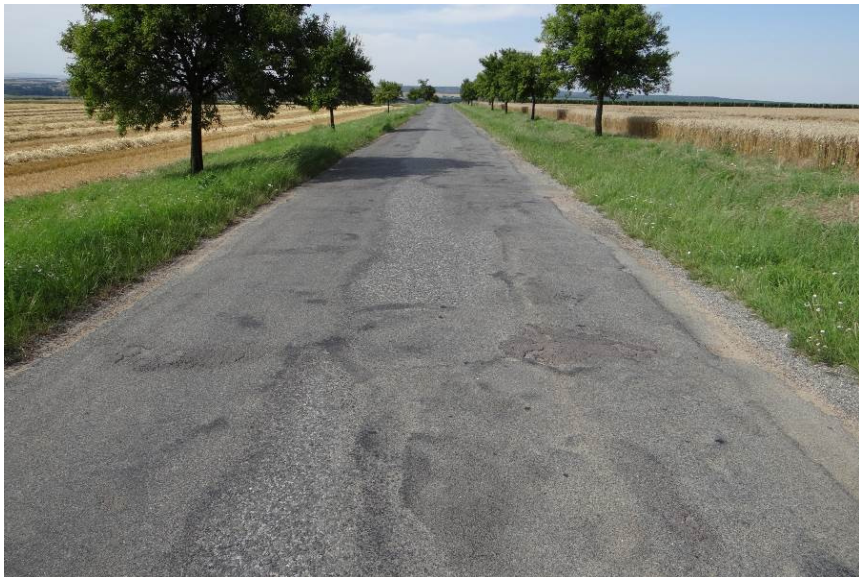
Výtluky, mozaikové trhliny, vysprávkky, ztráta makro i mikrotextury

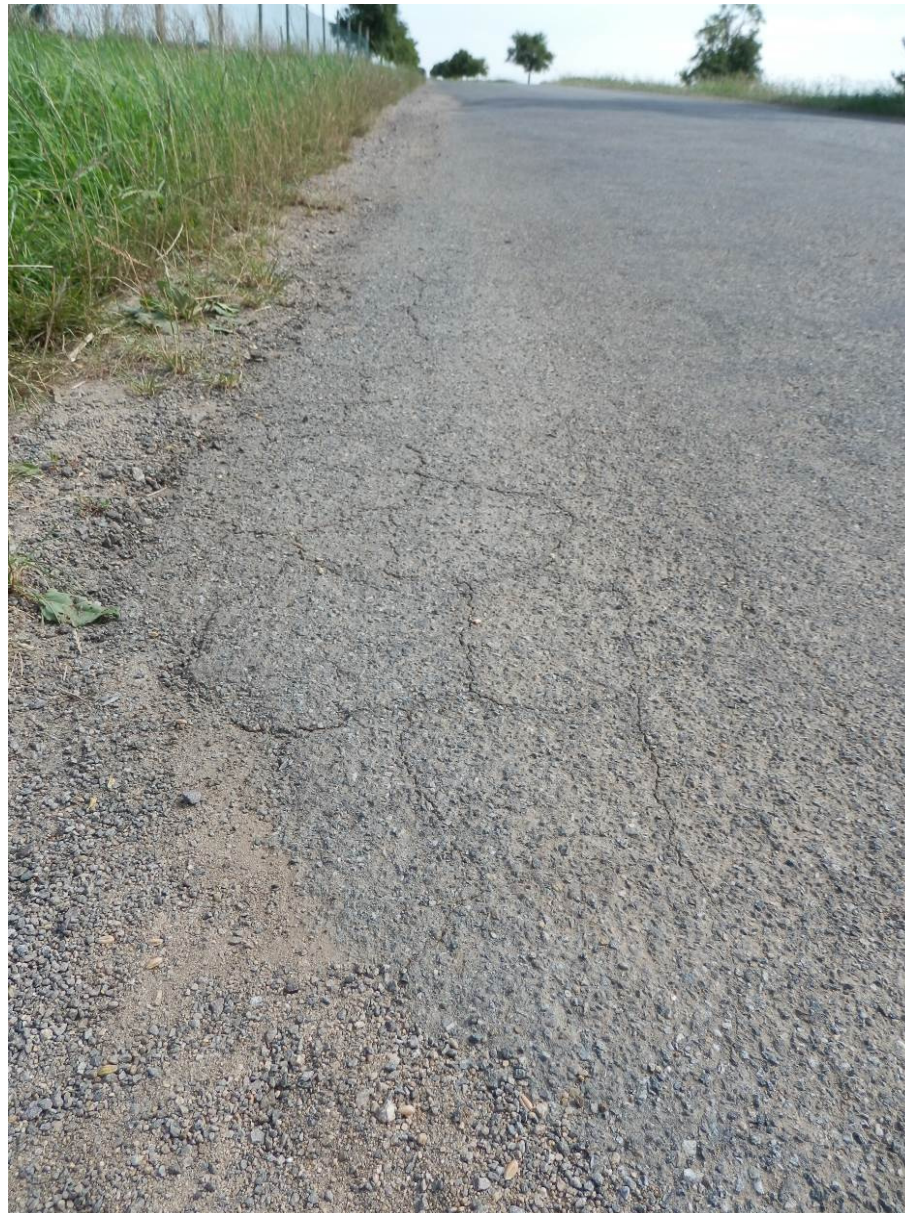
Poškozený okraj vozovky, trhliny
