FOTODOKUMENTACE STÁVAJÍCÍHO STAVU

ZE DNE 13.10.2015

Depozitář galerie a muzea – ul. Velkomoravská 461/15, 695 01 Hodonín

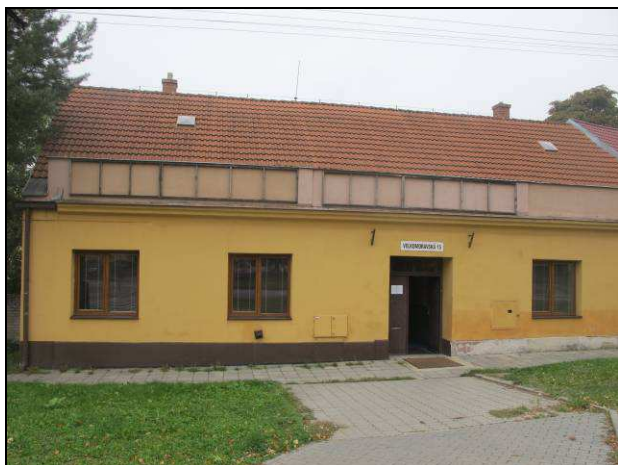
Foto č.1 – celkový pohled na objekt z ulice Velkomoravská

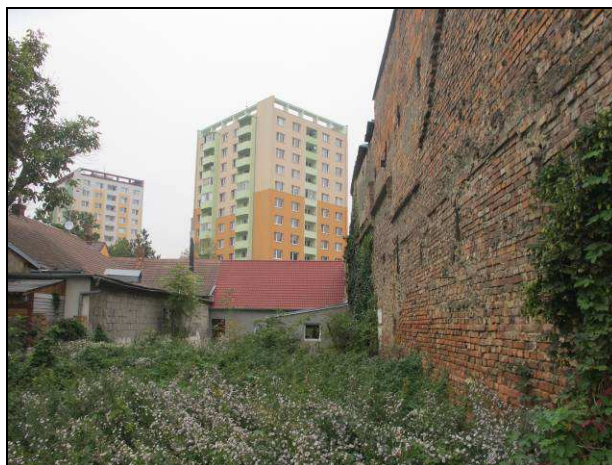
Foto č.2 – pohled na boční stěnu ze strany souseda

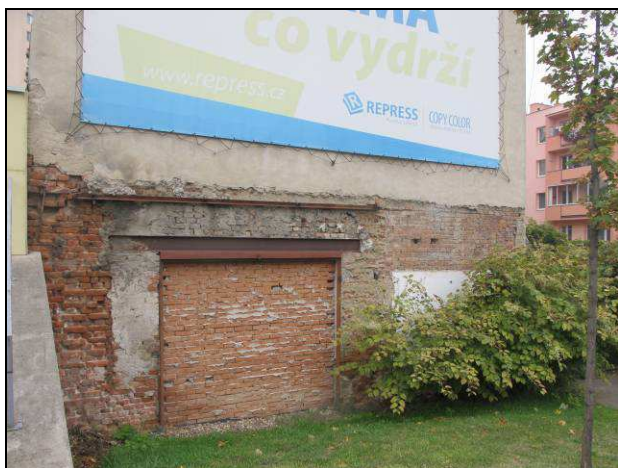
Foto č.3 – pohled na zadní stranu budovy – zazdění vjezdu

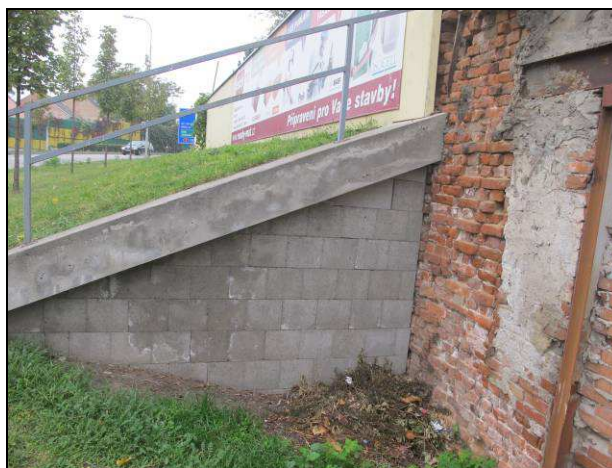
Foto č.4 – výškový rozdíl terénu mezi objektem a sousedním objektem

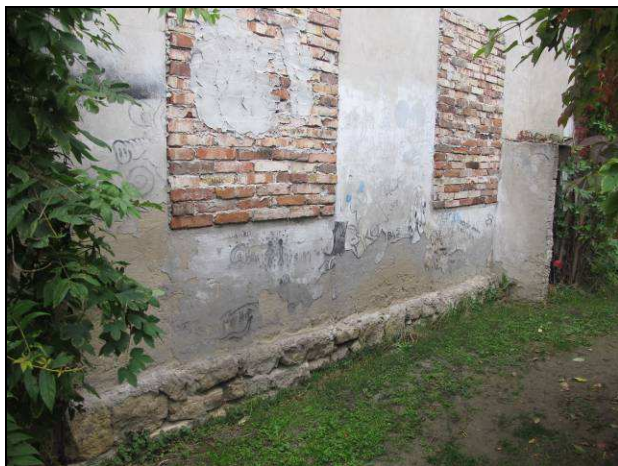
Foto č.5 – pohled na dvorní fasádu s kamenným základem, výskyt vlhkostních map se sprašováním

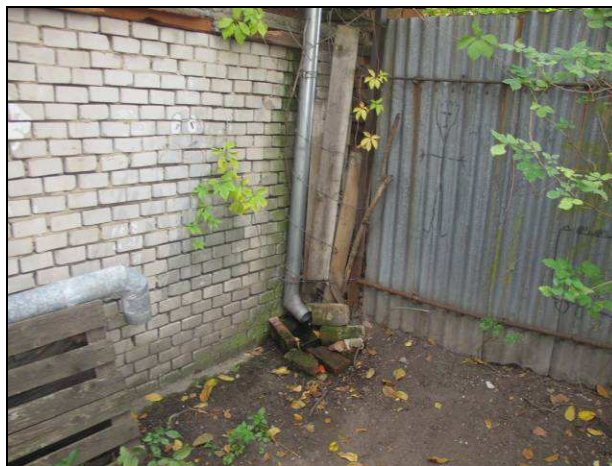
Foto č.6 – pohled na dešťový svod bez lapače splavenin, vyústění dešťového svodu na terén

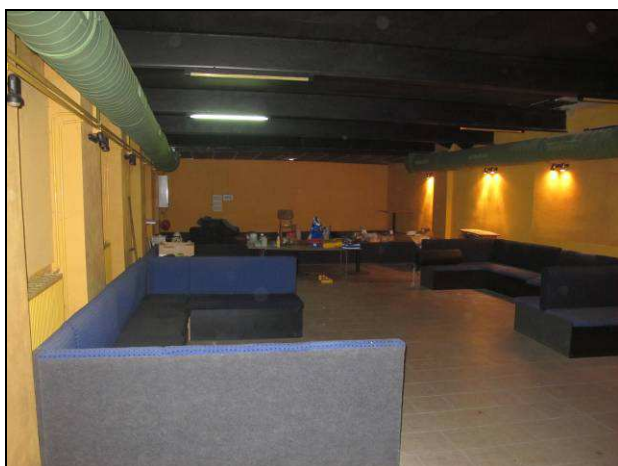
Foto č.7 – pohled do sálu s lokálními projevy vlhkosti

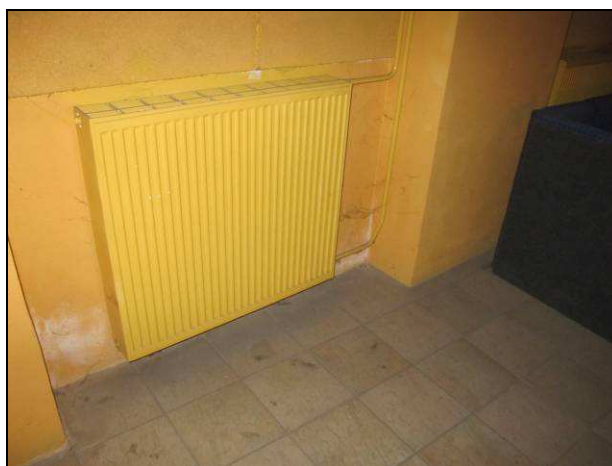
Foto č.8 – solné výkvěty na zeslabené obvodové stěně

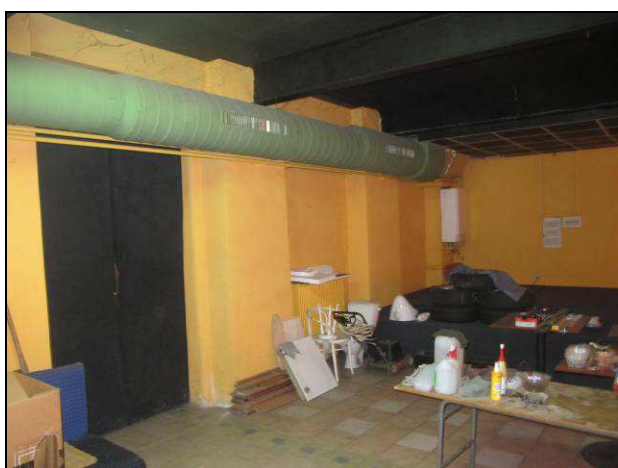
Foto č.9 – nefunkční vzduchotechnické potrubí po celé délce sálu

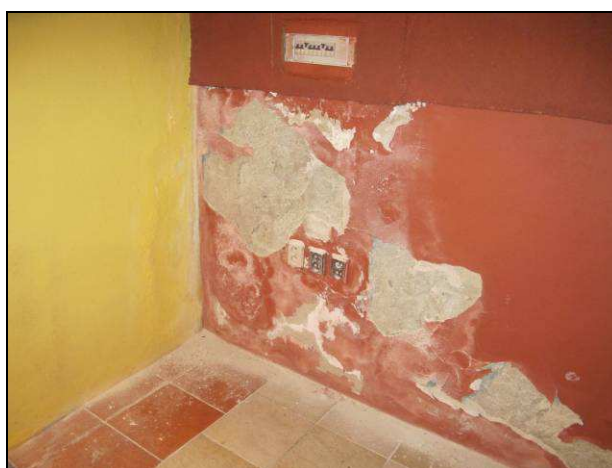
Foto č.10 – vysoká degradace omítek v prostoru sálu

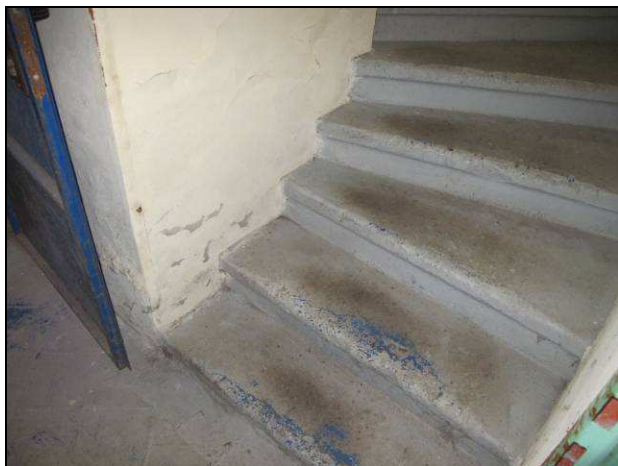
Foto č.11 – pohled na vstupní schodiště do 1.NP
s vlhkostními projevy na omítkách

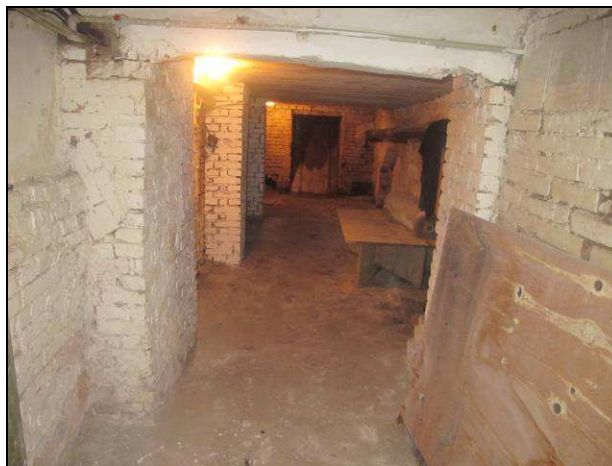
Foto č.12 – pohled na sklepní prostor – zdivo je
v režném stavu opatřené vápennou malbou

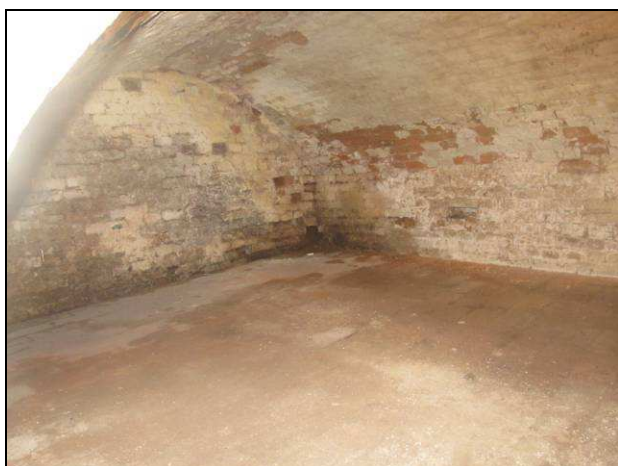
Foto č.13 – pohled na obvodovou stěnu s
vysokými vlhkostními projevy

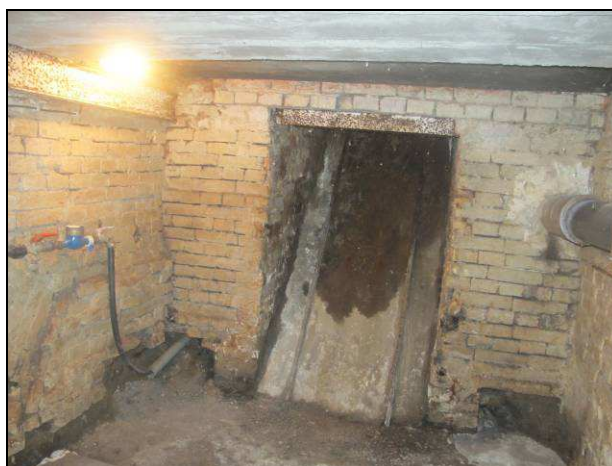
Foto č.14 – shoz z ulice Velkomoravská

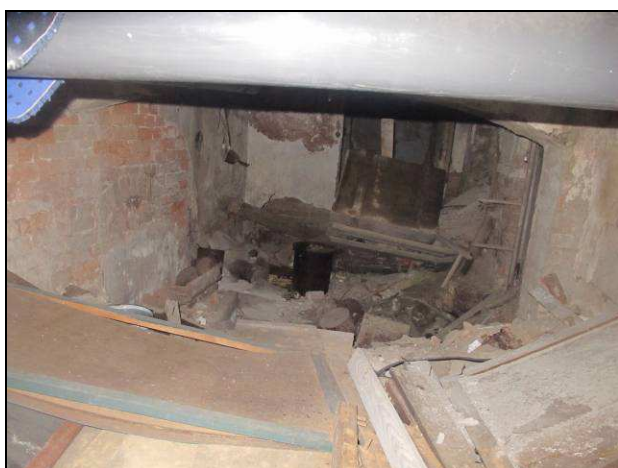
Foto č.15 – pohled do nepřístupného sklepního prostoru

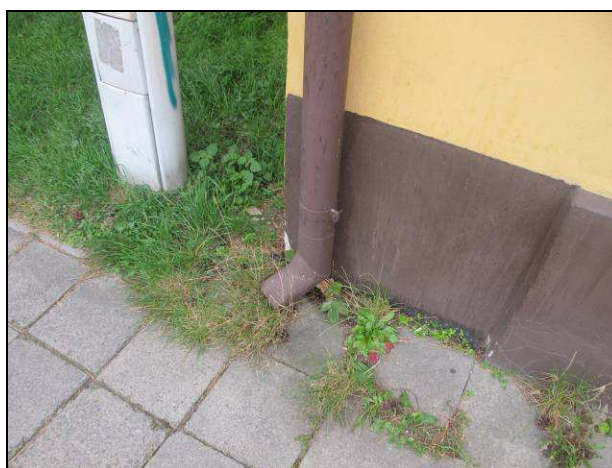
Foto č.16 – dešťový svod bez lapače splavenin, vyústění
na uliční chodník

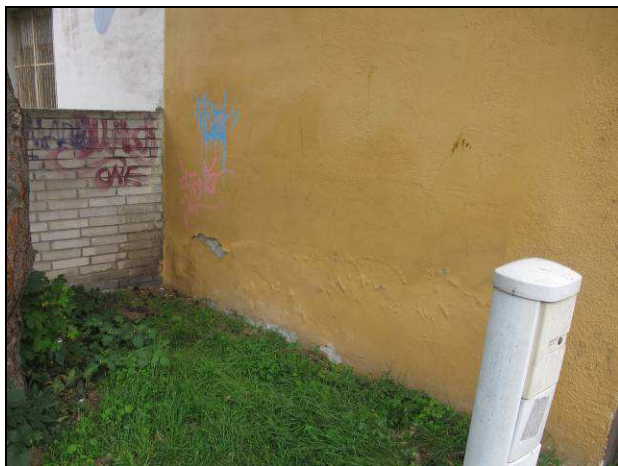
Foto č.17 – pohled na boční stěnu s vlhkostními projevy a viditelnou degradací omítkového systému

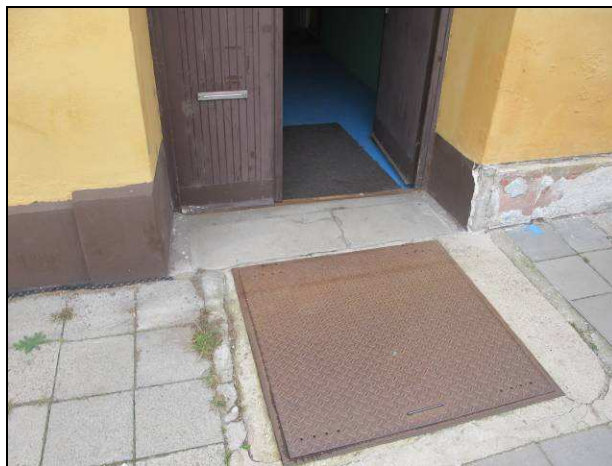
Foto č.18 – shoz z ulice Velkomoravské

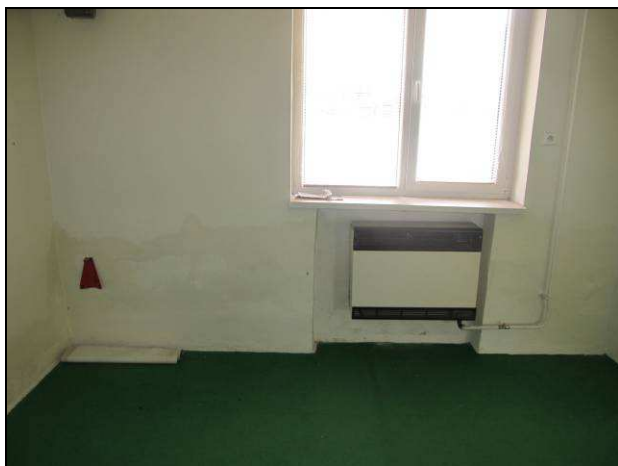
Foto č.19 – vlhkostní projevy na části obvodové zdi v 1.NP

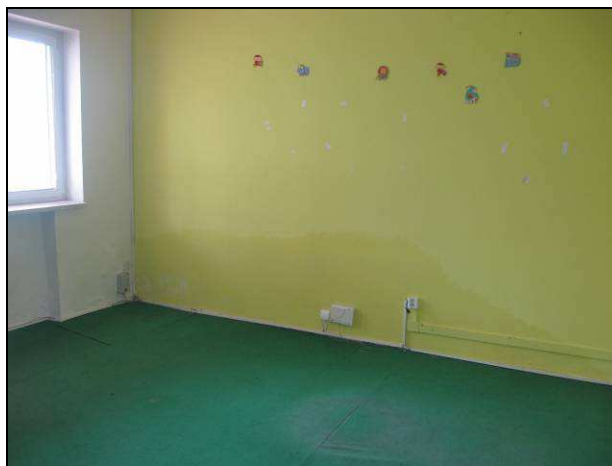
Foto č.20 – viditelné vlhkostní projevy na obvodové zdi v 1.NP

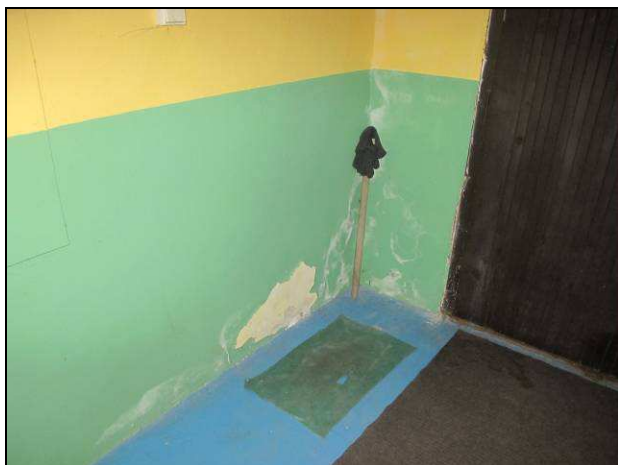
Foto č.21 – vlhkostní projevy s postupnou degradací omítek na části obvodové zdi v 1.NP

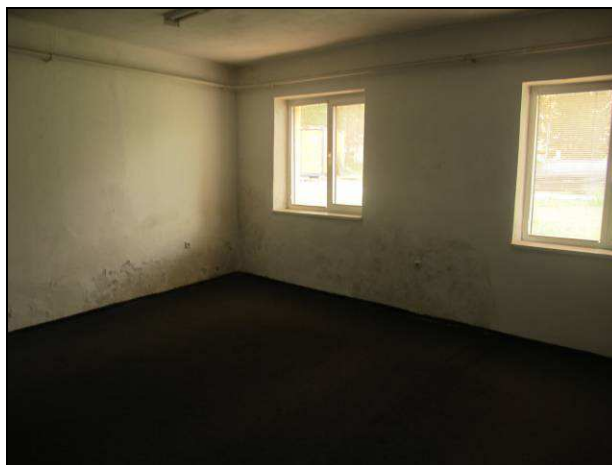
Foto č.22 – degradace omítek v místnosti s pohledem do ulice Velkomoravská
