Most 3981-2

Most přes Skalický potok za obcí Trstěnice

HLAVNÍ PROHLÍDKA

Datum provedení prohlídky: 30.8.2016

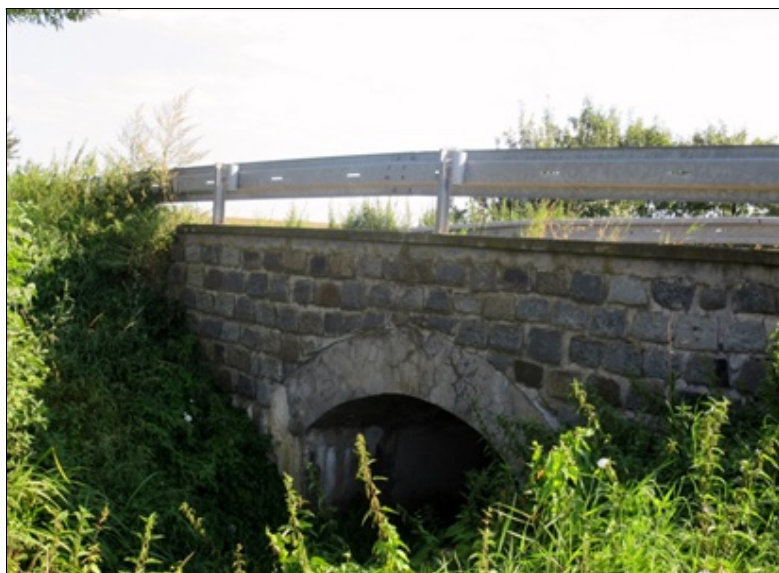
| [2.1] | 2.1 | Nosná konstrukce | Na pohledu vlevo je omítka cihelného zdiva rozrušena všesměrnými zvodnělými trhlinami. Na podhled klenby zatéká, jsou zde patrné výluhy a inkrustace, ve zdivu jsou uchyceny mechy. Torkret opadává a dochází k odhalení vlhkého cihelného zdiva, místy torkret zcela chybí. Na pravé straně mostu je trhлина přes celou délku klenby. |

Pohled na levé čelo mostu - omítka cihelného zdiva rozrušena všesměrnými zvodněnými trhlinami

| [2] | 2.1 | Nosná konstrukce | Opatřit trhliny v klenbě a čelních zídkách sklíčky a sledovat stav a pohyb trhlín. |

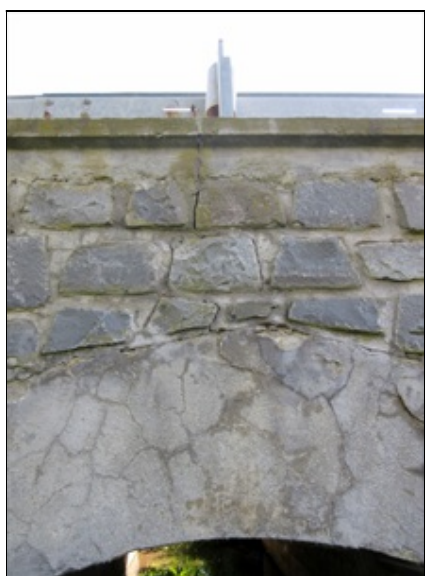
| [2.2] | 2.4 | Čelní zdi a přesypávka | Na levém čele je ve vrcholu klenby otevřená vertikální trhлина procházející až skrz římsu. Na pohledu kamenného zdiva jsou stopy po prosakování vlhkosti. Malta je pokryta zelenými výluhy a mechy. V levé patě klenby druhé opěry vyvěrá voda. Ve vrcholu klenby na pravé straně mostu je také trhлина, je zde uchycena vegetace. |

Na levém čele je ve vrcholu klenby otevřená vertikální trhlina procházející až skrz římsu

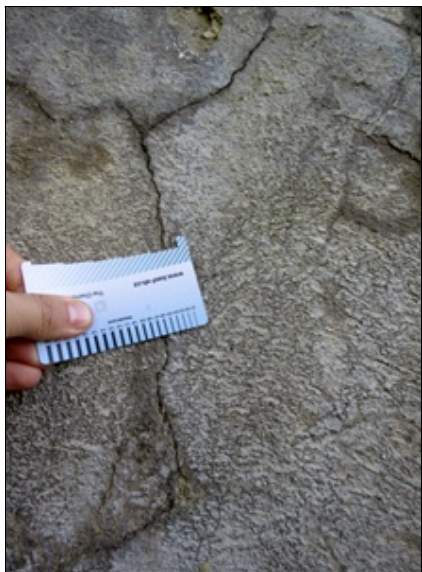
Na levém čele je ve vrcholu klenby otevřená vertikální trhlinka procházející až skrz římsu - detail v místě omítky klenby

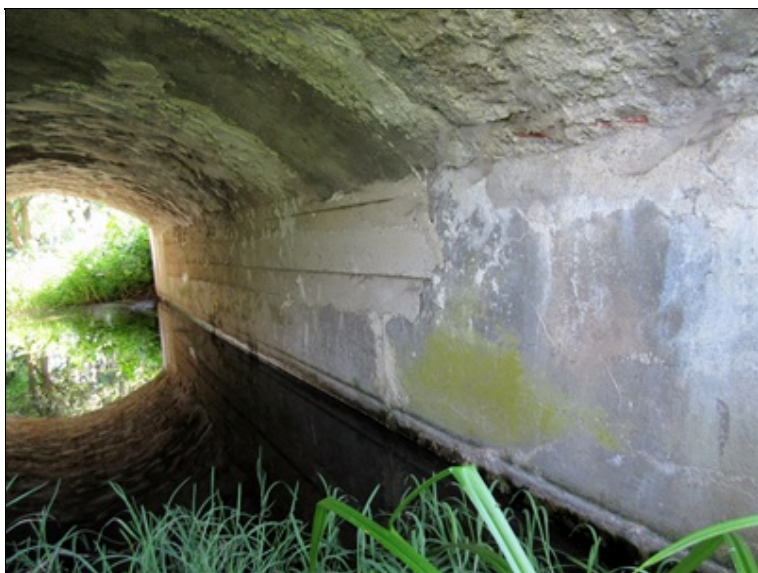
Opěra 1

| [1.2] | 1.2 | Mostní podpěry a křídla | Skrz dobetonávku líce opěr dochází k průsakům, jsou zde patrné výluhy a inkrustace. Lokálně je povrch hrubý s degradujícím betonem. Přibližně metr od pravého okraje první opěry otevřená vertikální trhлина. |

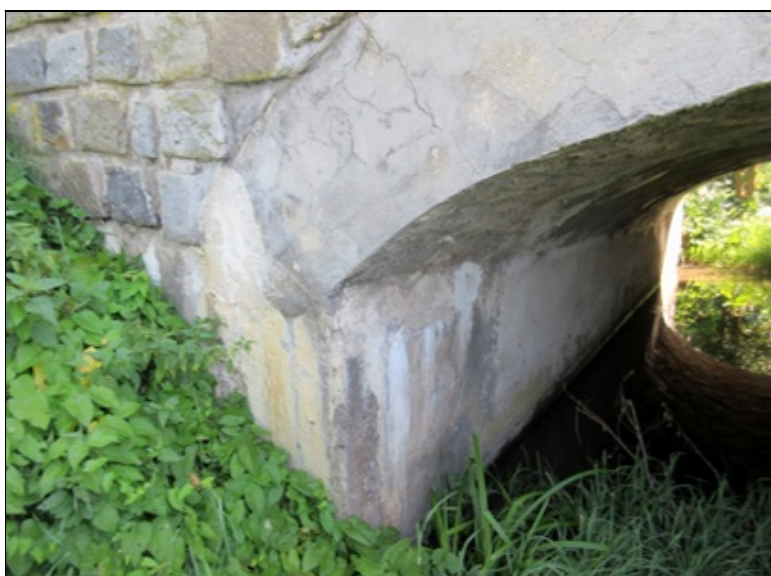
Opěra 2 - v levé patě klenby druhé opěry vyvěrá voda

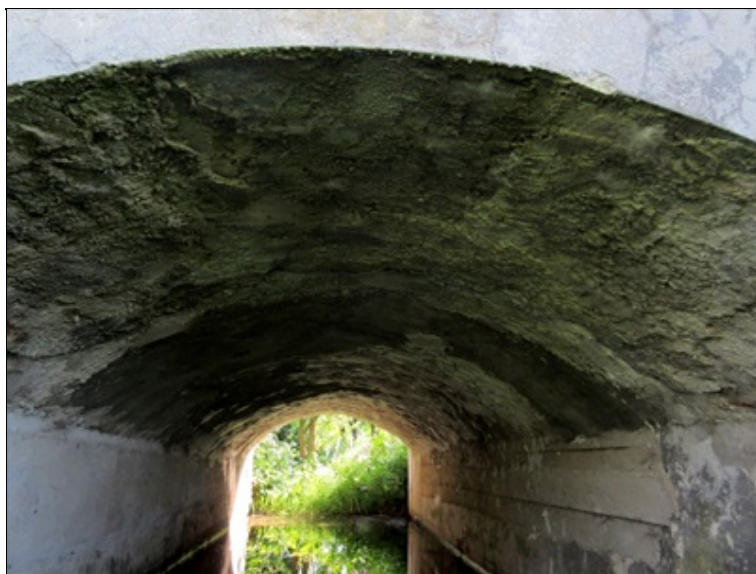
Na podhled klenby zatéká

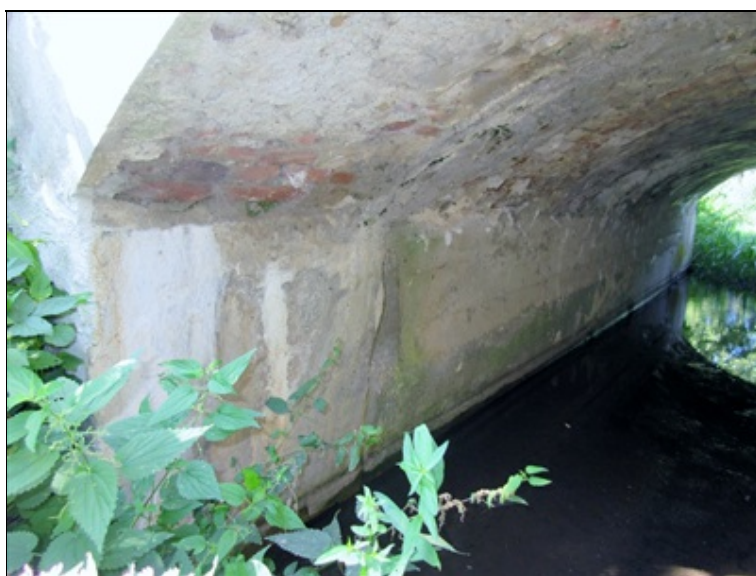
Opěra 1 zprava - přibližně metr od pravého okraje první opěry otevřená vertikální trhlina

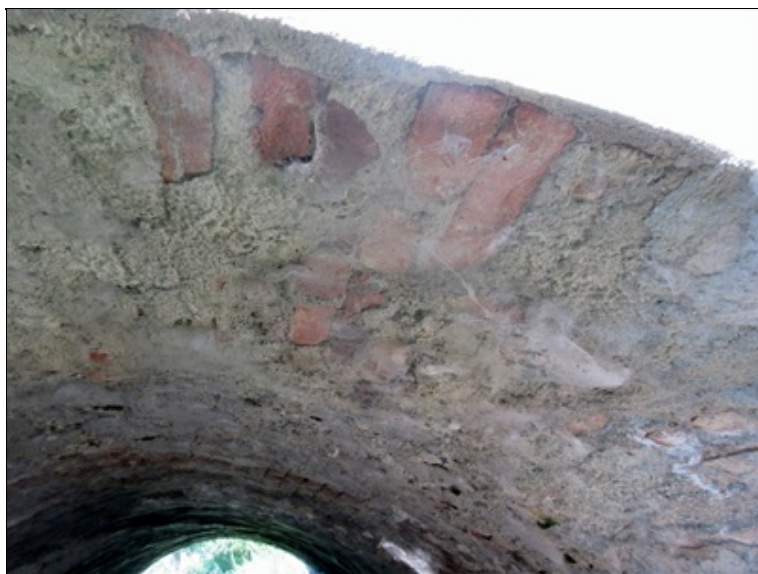
Podhled NK vpravo - torkret odpadává, odhalené cihelné zdivo

| [3] | 2.1 | Nosná konstrukce | Most je třeba kompletně obnovit. Stávající konstrukce je na hranici své životnosti. Je třeba v nejbližší době zpracovat projektovou dokumentaci a realizovat úplně nový most. |

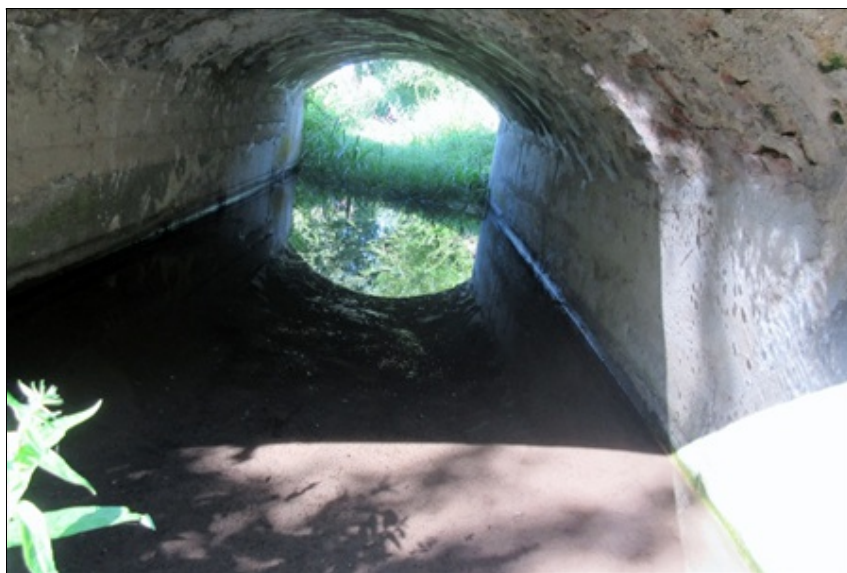
Dno toku zaneseno bahnem

| [1] | 4.6 | Území pod mostem a přístupové cesty | Provádět pravidelnou údržbu okolí mostu, provést pročištění dna. |

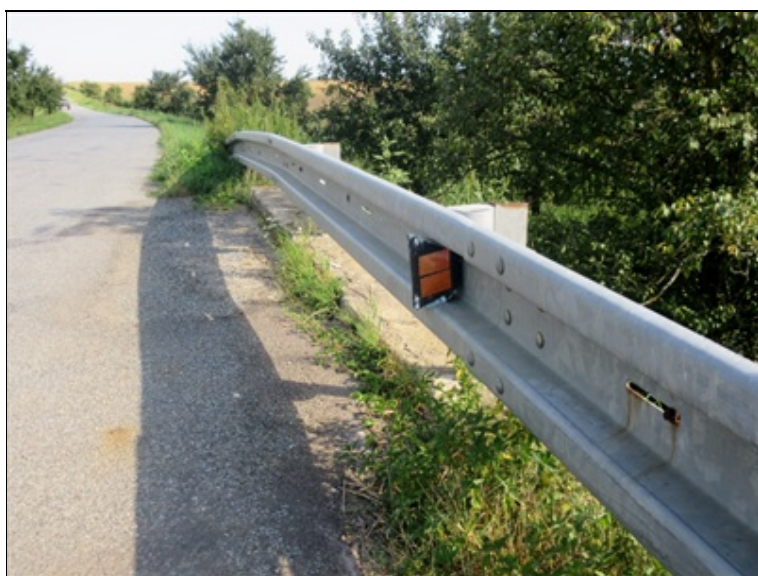
Obruby jsou nízké, podél obrub je uchycena vegetace

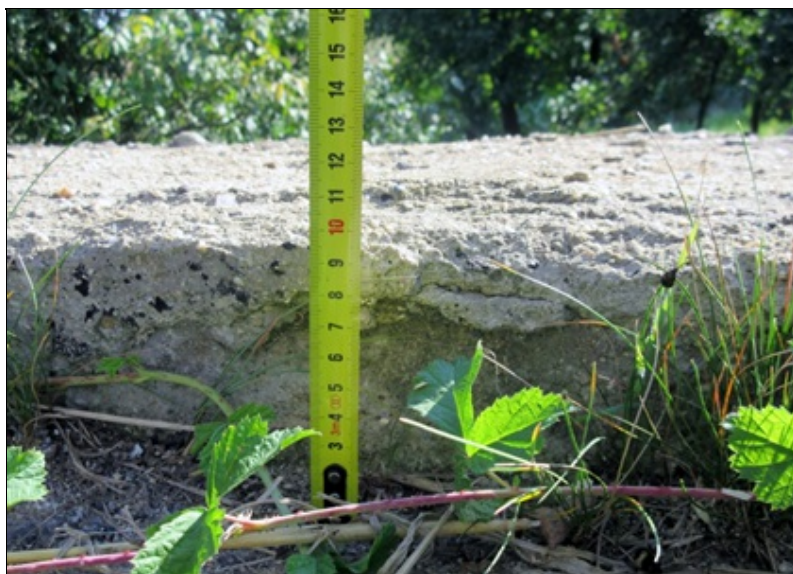
Obruby jsou nízké, výška nad vozovkou je 9cm

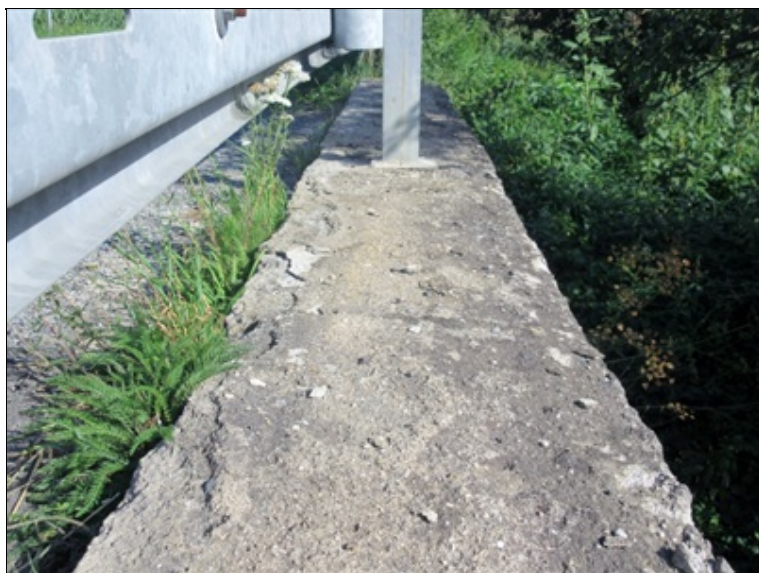
Povrch pravé římsy je hrubý, odmrzá a drolí se

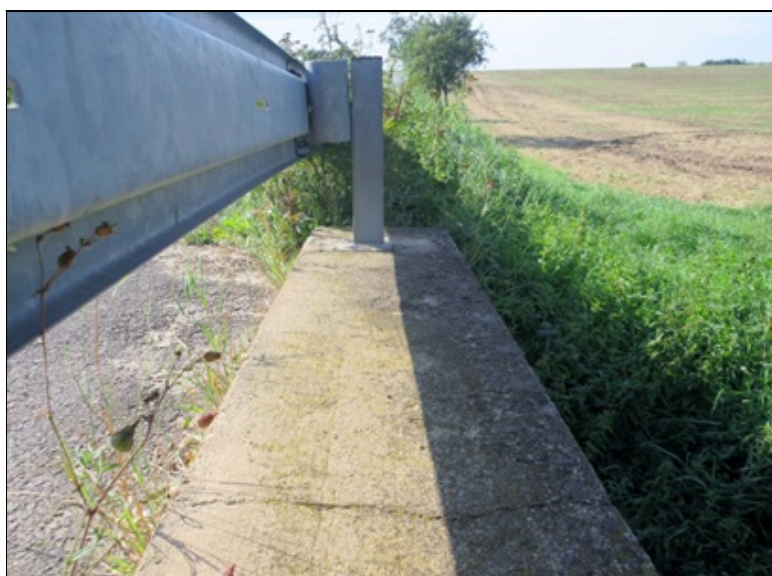
Levá římsa je opravována, v místě vrcholu klenby jsou trhliny

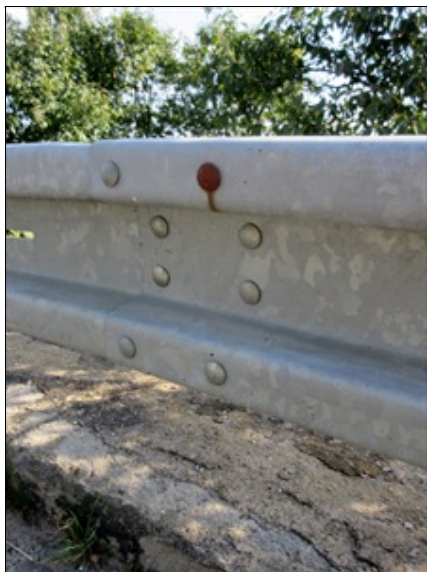
| [4.1] | 4.1 | Svodidla/zábradelní svodidla | Spojovací prvky svodidla korodují. Most by měl být opatřen zábradelním svodidlem. |

Spojovací prvky svodidla korodují

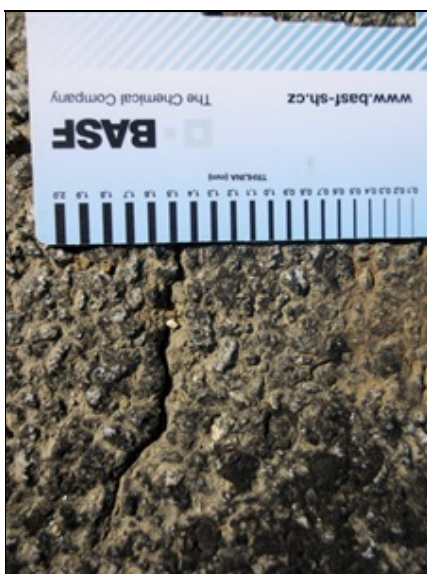
| [3.1] | 3.1 | Vozovka | Vozovka je v místě mostních říms nárazově rozšířena, krajnice jsou strmé. Vozovka je vyspravována. V krytu jsou trhliny. Vozovka je před i za mostem prosedlá s trhlínami. Krajnice jsou zarostlé vegetací. |

Trhlina ve vozovkovém krytu
