Most 420 - 012

Most před obcí Dolní Věstonice

HLAVNÍ PROHLÍDKA

Datum provedení prohlídky: 18.9.2012

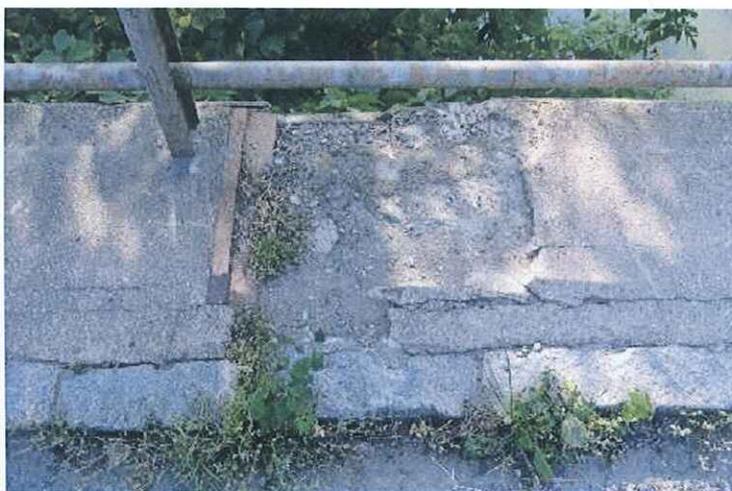
- 5.1 stav vozovky špatný, vozovka nerovná, četné vysprávky, prosedlá předmostí, stav chodníků špatný, povrch chodníku betonový, eroze betonu, místy se beton rozpadá, po vrstvách loupe, v okolí některých krytů dilatací se rozpadá-zdroj zatékání vody do NK, stav říms špatný, římsy zejména na podhledu silně zamáčené, beton říms je zvětralý, rozpadá se, obnažená výztuž koroduje, boky říms porostlé mechy a lišejníky, omítka lokálně opadá, pod obrubou v nečistotách uchycená vegetace

chodník vpravo v okolí DZ - rozpad betonu

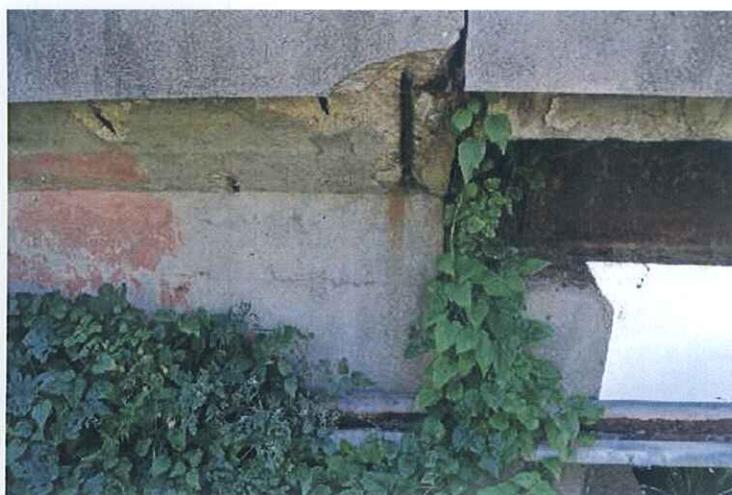
opěra II vlevo

2.1		opěry i pilíře zamáčeny vodou prosakující ze závěrů, lokálně obnažené korodující pruty výztuže, na úložných prazích nečistoty, na opěrách i pilířích uražené rohy
-----	--	---

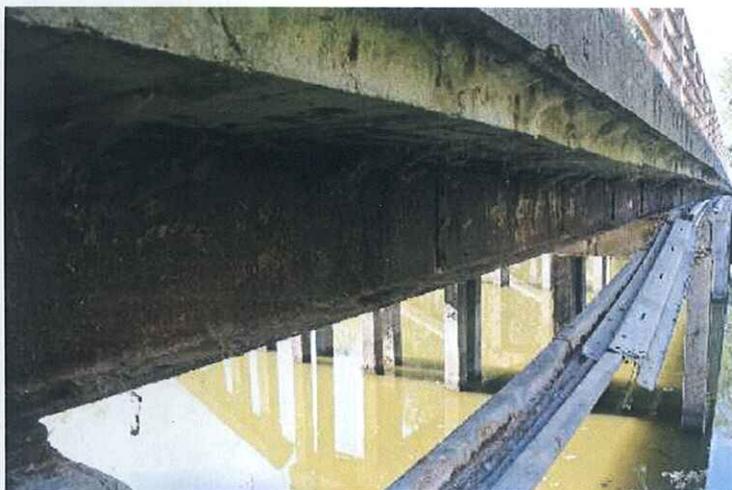
bez viditelných geometrických změn, jež by svědčily o přetížení mostu, nátěr ocelové konstrukce se loupe, na vnitřních nosnících počínající koroze, krajní nosníky- silná koroze, místy i šupinová, prostup vody spárami mezi mostinami, vápenné výluhy, krápníky, zejména na okrajích, podhled mostin znečištěn, místy prokopírovaná korodující výztuž

šupinová koroze krajního ocelového nosníku vlevo

- opravit zavěšení chráničky
- odstranit nečistoty podél obrub a pod mostem
- obnovit nátěr ocelové konstrukce a zábradlí
- většina závad na mostě je zapříčiněna nefunkční izolací. Bez opravy izolace pozbývají další opravy smysl a tak navrhujeme v horizontu 3 – 8 let snesení mostovky a při zachování stávající spodní stavby a ocelové nosné konstrukce provést novou mostovku jako spřaženou desku, celoplošnou izolaci a nový mostní svršek.

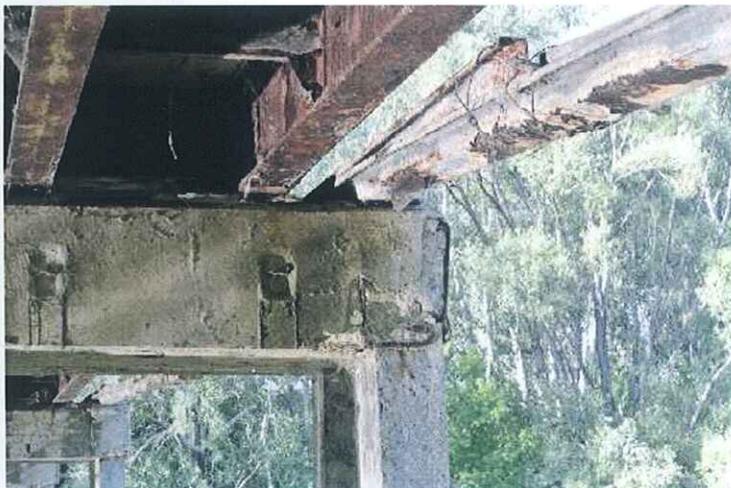
obnažená výztuž a eroze betonu
úložného prahu podpěry VI vlevo

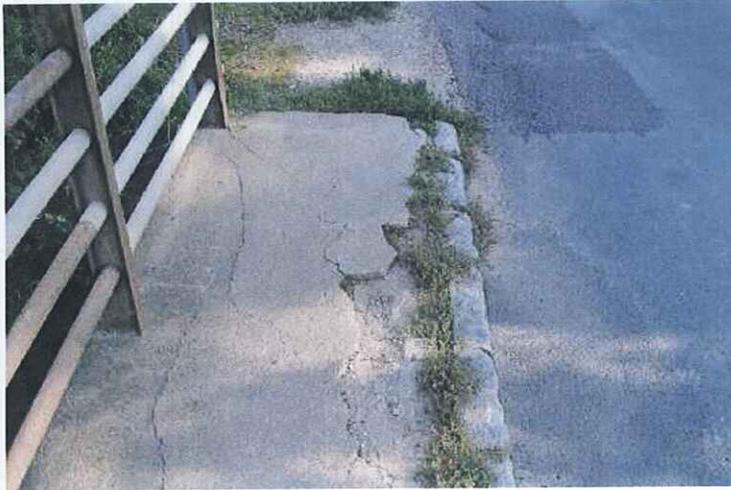
rozpad betonu chodníku vpravo nad opěrou I

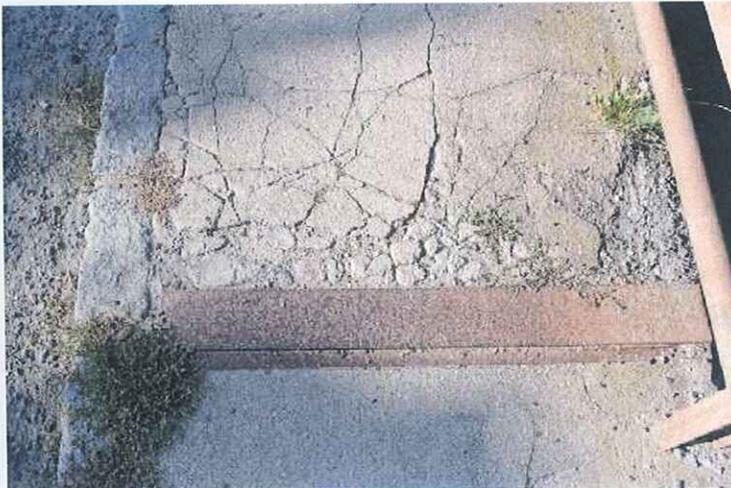
popraskaný a rozpadající se beton v okolí chodníkové dilatace

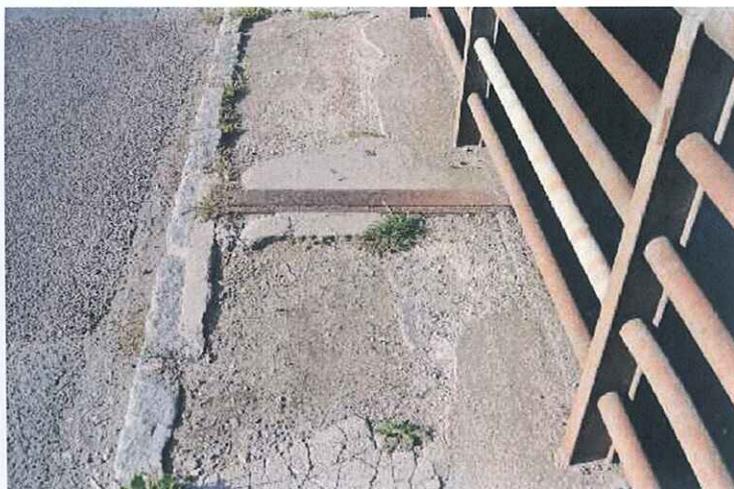
rozpad povrchu chodníku vlevo

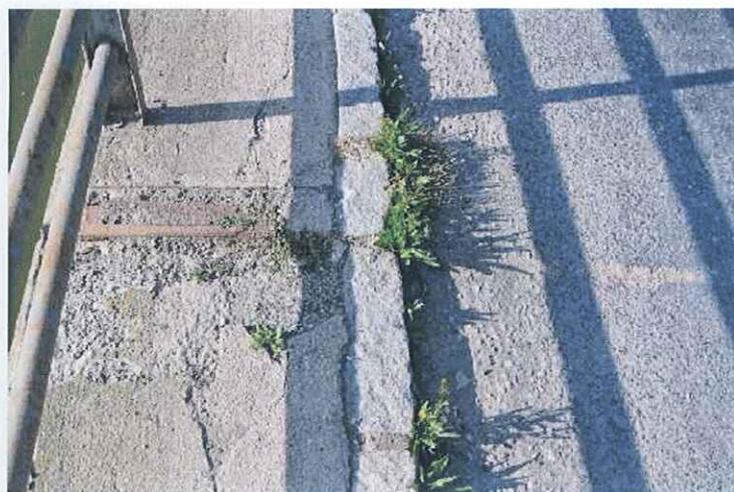
popraskaný beton odrazného proužku vpravo, tráva v krajnici

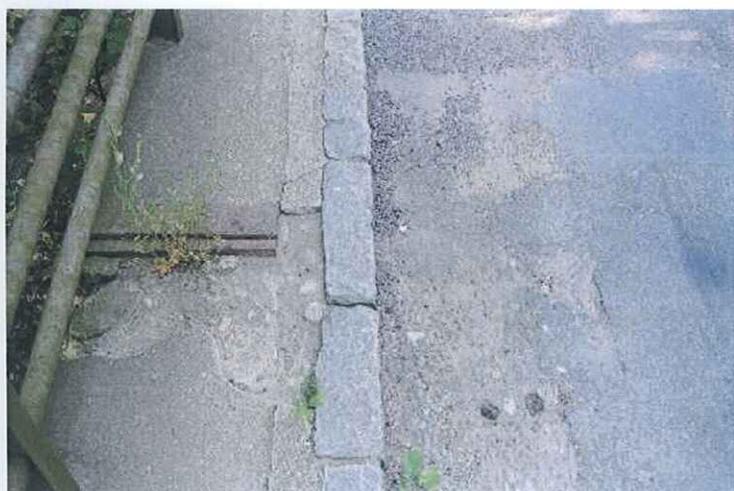
rozpad betonu v okolí dilatace vpravo

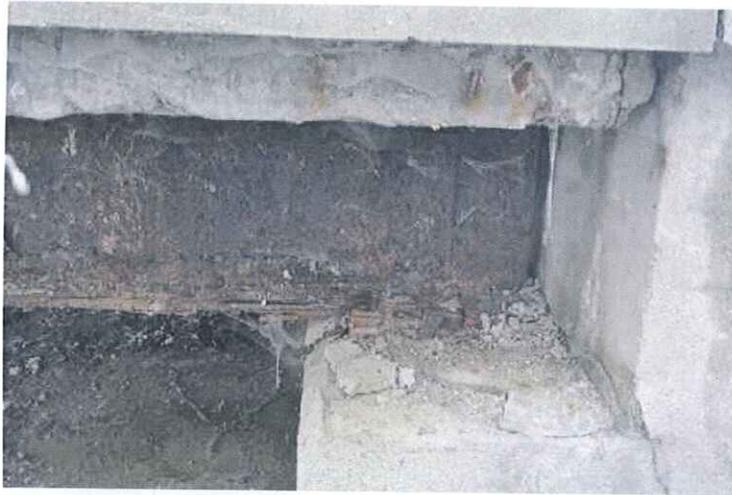
opěra I vlevo - silná šupinová koroz
krajního ocelového nosníku

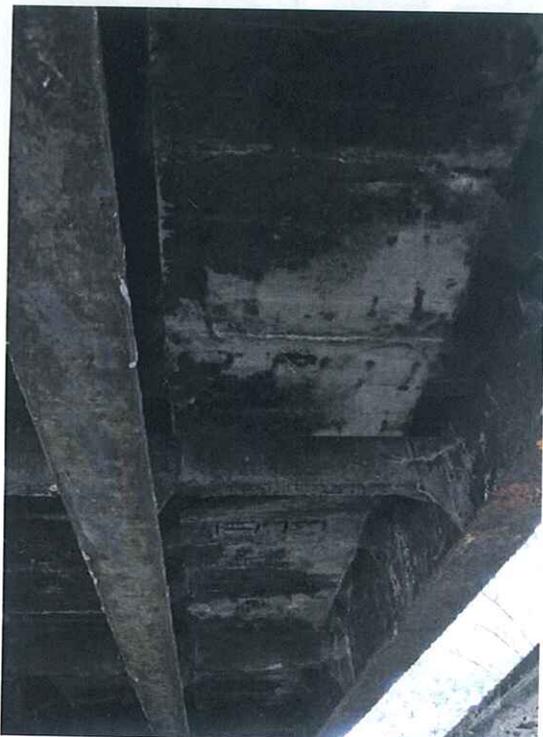
- 6.1 stav izolace špatný, propouští vodu na nosnou konstrukci

průsaky vody na okraji 1. pole vlevo

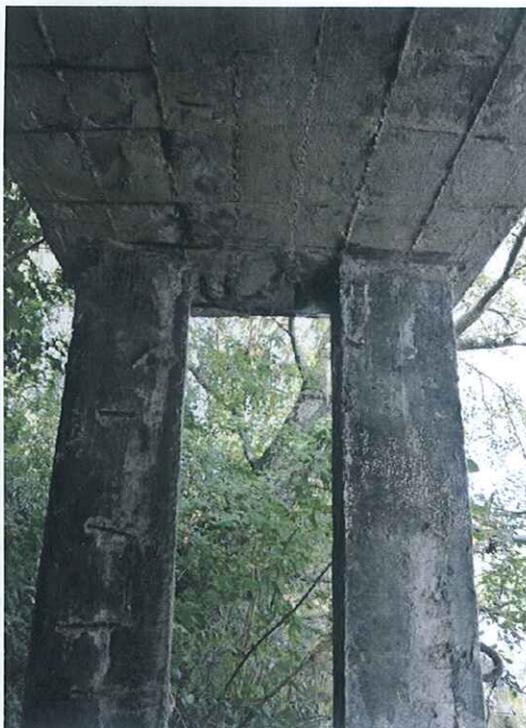
obnažená výztuž úložného prahu i jednotlivých sloupů podpěry II vlevo
