**ZPRÁVA O PROVEDENÍ  
STAVEBNĚ TECHNICKÉHO PRŮZKUMU OBJEKTU  
NEMOCNICE MILOSRDNÝCH BRATŘÍ V LETOVICÍCH**

**Brno, prosinec 2016**

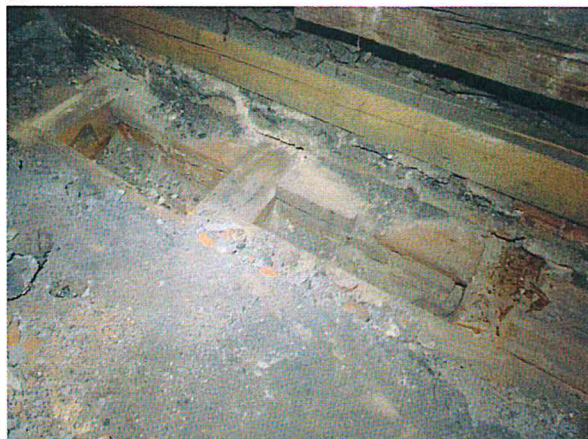
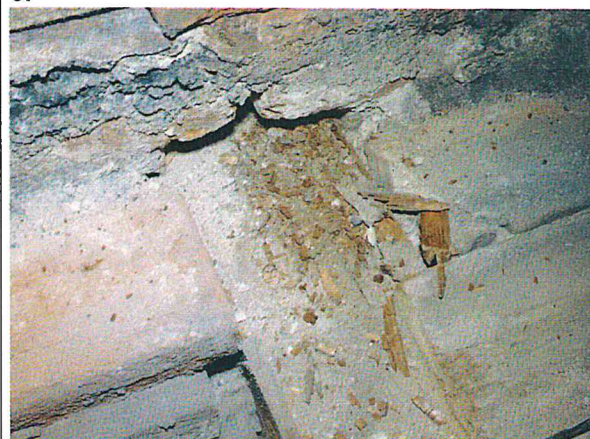
5.

**V3** Strop nad 3.NP, foto č.5, 6

- Lze konstatovat, že většina stropních trámů v otevřených sondách nad 3.NP byla většinou bez známek výraznějšího napadení dřevokaznými škůdci.
- Pouze v sondě V3 byla zjištěna 1 stropnice výrazněji vyhnílá ve zhlaví v důsledku napadení konioforou sklepní a červotoči, foto č.5, 6.
- U sondy V5 pak byla dřevokaznými škůdci napadena a zničena 1 krajní stropnice probíhající v těsně v blízkosti obvodového zdiva. Tato stropnice je napadena po celé délce, jsou zde zničena i prkna záklopu, foto č.10.
- Nelze však vyloučit, že po rozkrytí stropních konstrukcí nebudou zjištěny ještě další poškozené stropnice.
- Napadení stropnic mimo uložení v poli nebylo zjištěno.
- Stropní konstrukce nad 3.NP jsou zcela nedostatečně zateplené.

- Dřevěné trámové stropy a ocelové nosníky bude nutno v případě půdní vestavby posoudit statikem, který rozhodne o jejich dalším možném využití a případném zesílení. Pokud budou ponechány a přítěžovány, bude nutné u některých trámů provést jejich výměnu či zesílení jejich vyhlíhlých zhlaví.
- Všechny stropní konstrukce nad 3.NP bude nutno zateplit.

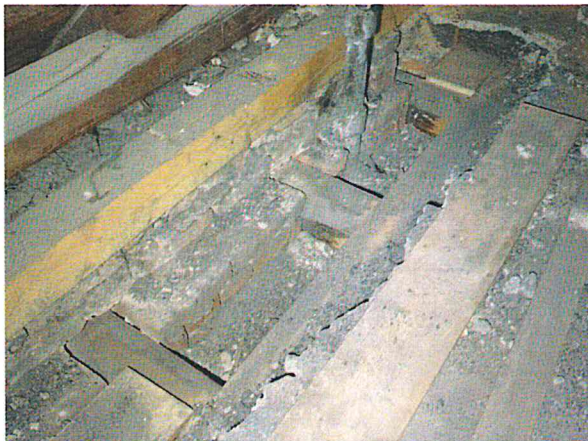
7.

**V4** Strop nad 3.NP, foto č.7

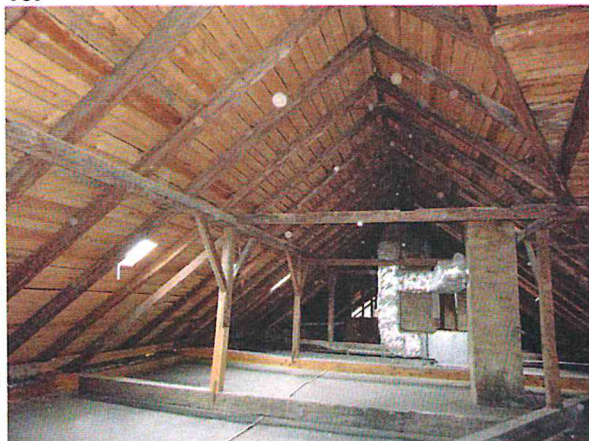
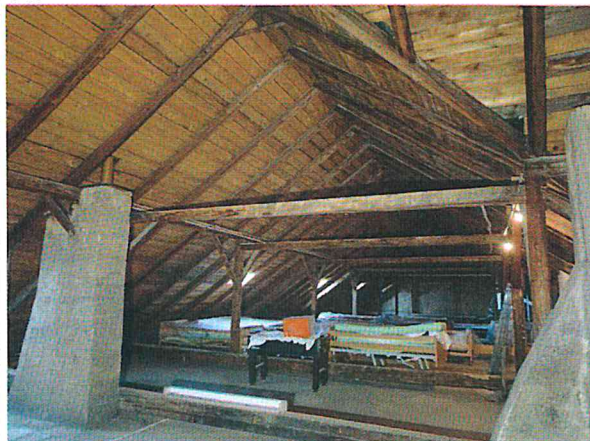
13.

Budova je zastřešena valbovými a pultovými střechami. Krovy a jsou vaznicové soustavy se stojatou stolicí a pravděpodobně pochází z 30. let 20. století. Krovy se skládají z vazných trámů nad podlahou půdy a uložených na pozednice, z krokví uložených na dolní a střední vaznice, ze vzpěr, rozpěry, věšadel a pásků, foto č.13, 14.

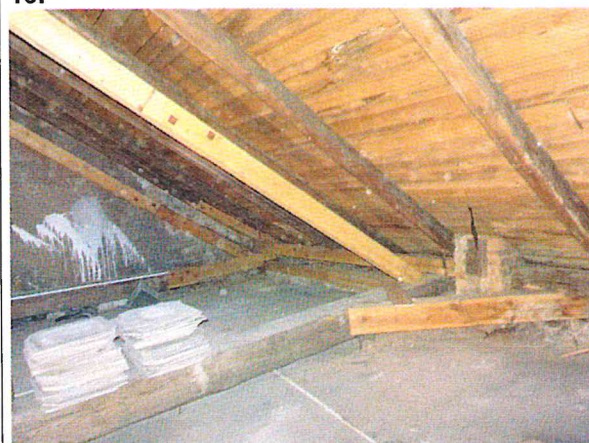
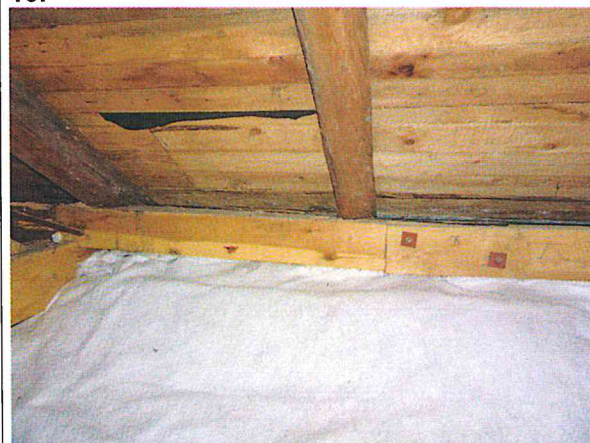
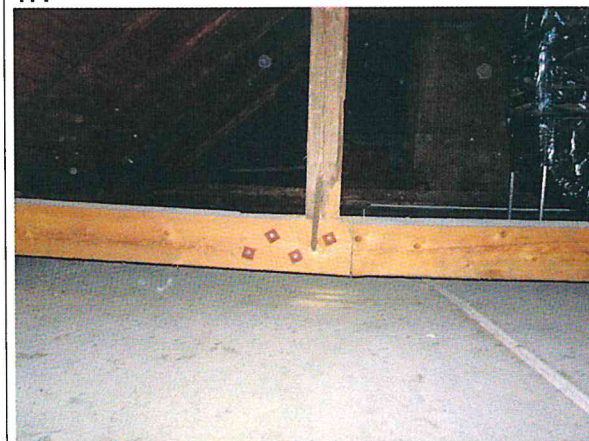
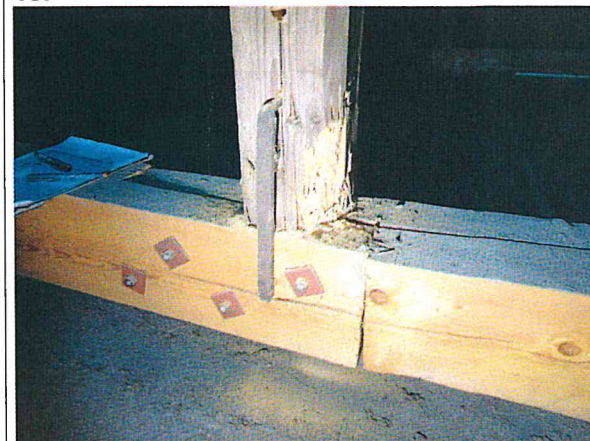
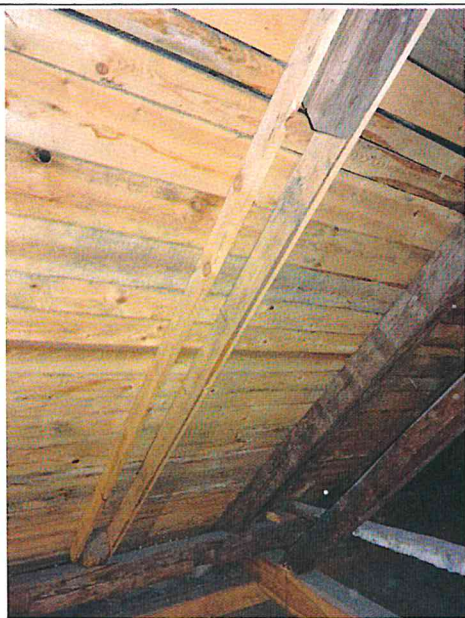
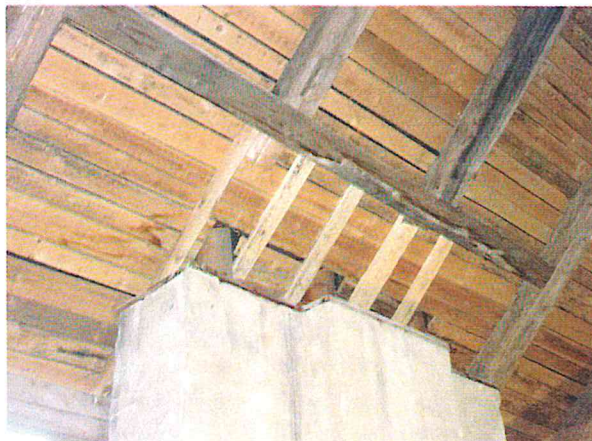
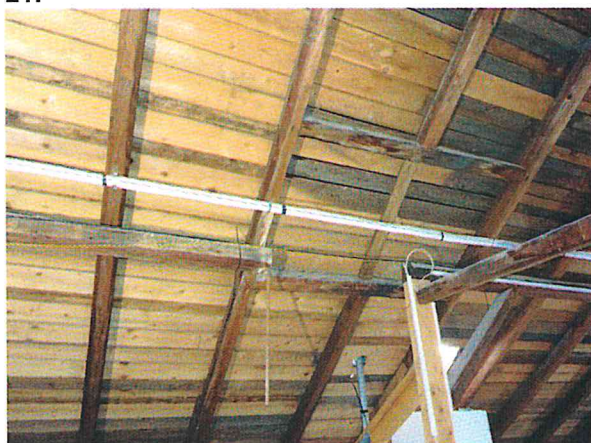
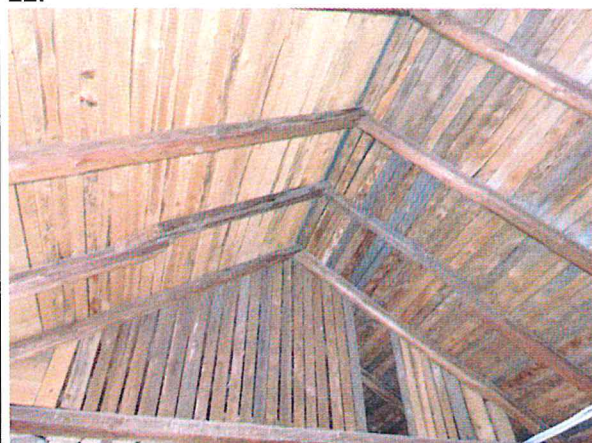
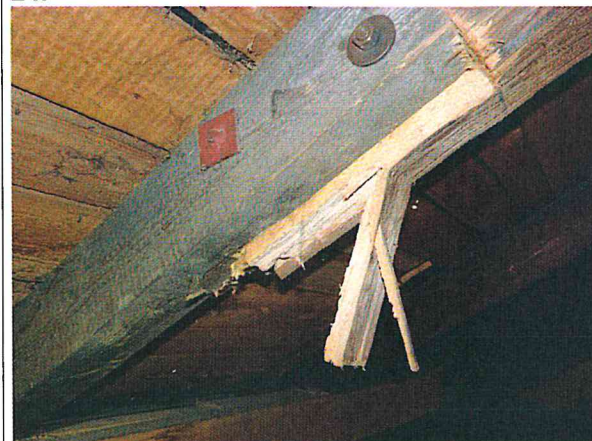
- V krovové konstrukci byly provedeny rozsáhlé opravy a výměny prvků, bohužel některé spoje prvků jsou provedeny velice neodborně (krátké přeplátování, nedostatečný počet svorníků, napojení nových částí prvků na prvky poškozené dřevokaznými škůdci, nahrazení chybějících krokví jen prkny atd.) a dochází tak k uvolnění spojů, zvýšeným průhybům trámů atd., foto č.15 - 24 !

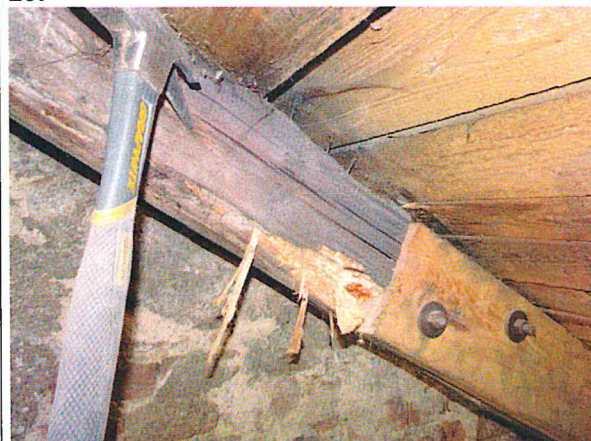
23.

- Kromě výše uvedeného místa jsou v krovových konstrukcích více či méně zničeny ještě další jednotlivé prvky nebo jejich části (krokve, vazné trámy, dolní a střední vaznice, vzpěry, věšadla, rozpěra, pásky atd.), foto č.23, 26 - 34, 38 - 40. Vše je barevně vyznačeno ve výkresové dokumentaci.

- Ponechané dřevěné prvky krovové konstrukce bude nutno zbavit napadených částí (osekáním) důkladně očistit a v místech největšího napadení naimpregnovat prostředkem s účinností proti dřevokaznému hmyzu i houbám. Impregnaci bude nutno provést i u nového řeziva použitého při sanaci.

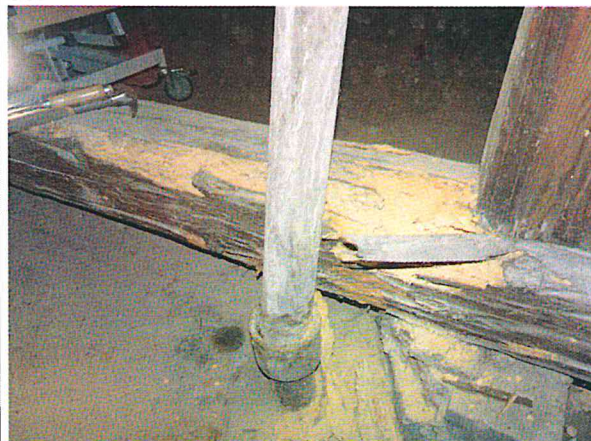
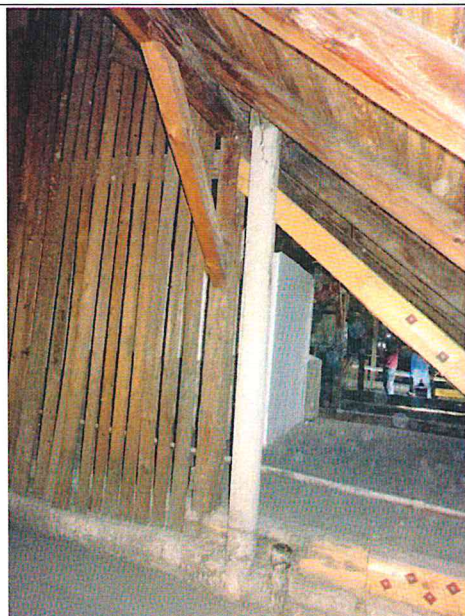
35.

- U pultové střechy již v jednom místě zatéká přes porušenou krytinu z asfaltových pásů nebo přes krytinu plechovou.
- Přes půdní prostor na několika místech probíhají azbestocementové roury větracího potrubí (stejně jako krytina obsahují zdraví škodlivá karcinogenní azbestová vlákna), některé jsou bohužel ukončeny v půdním prostoru, foto č.35, 47.

- Provést opravu komínových těles nad rovinou střechy.
- Odstranit azbestocementové roury a větrací potrubí vyvést až nad střechu.
- Důkladně vyčistit půdní prostor od zbytků stavební suti a humusu.

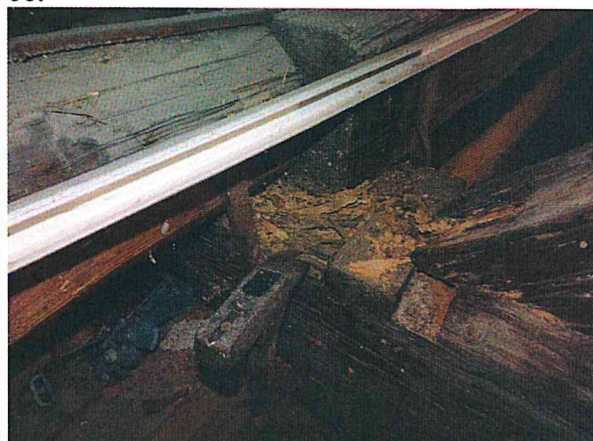
36.

- U krovové konstrukce bylo zjištěno 1 místo, kde je již (v důsledku zatékání v minulosti a následného napadení dřevěných trámů houbami i hmyzem) zničeno zhlaví vazného trámu a šikmé vzpěry, takže zde hrozí pokles plné vazby - na výkrese je vyznačeno jako KRITICKÉ MÍSTO, foto č.36 !

- **Krovovou konstrukci bude možno ponechat a po rozsáhlejších opravách i nadále využívat !**
- **Okamžitě bude nutno provést opravu krytiny v jednom úžlabí u pultové střechy, aby se zabránilo zatékání do krovu a šíření dřevokazných hub !**
- **V místě kritického místa (viz výkresová dokumentace) bude nutno co nejdříve alespoň provizorně podepřít vazný trám !**
- U krovu bude nutné provést výměnu všech prvků vyznačených červeně ve výkresové dokumentaci !
- Zesílení nebo výměnu částečně poškozených prvků, které jsou na výkresech vyznačeny modře. Je velice pravděpodobné, že se zjistí, že i tyto prvky bude nutno zcela vyměnit.

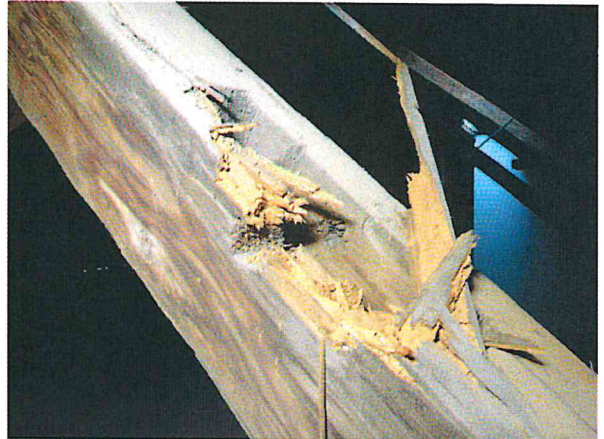
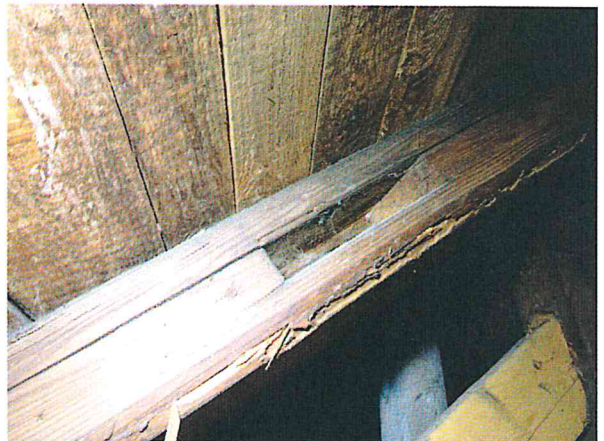
38.

- Rovněž většina dřevokazných hub je v tzv. latentním stádiu - po opravě krytiny a po vyschnutí dřeva se dále nešíří.
- Některé prvky krovu byly použity opakovaně (ze starších krovů), takže jsou oslabeny čepy, foto č.38, 40, 41.

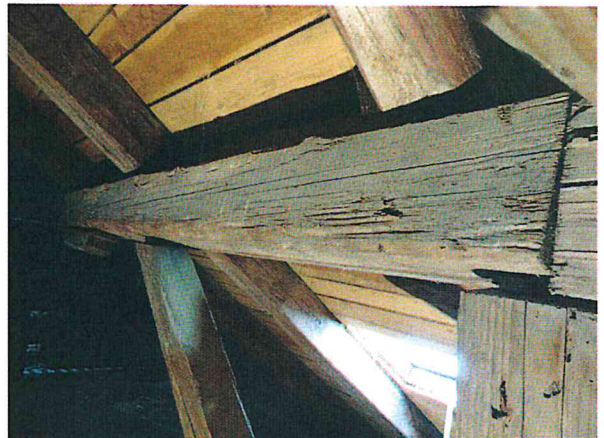
42.

- U několika středních vaznic došlo ke zkroucení, foto č.42.
- Krovy jsou zaneseny starým letitým mastným prachem, pavučinami, místy zasypány stavební sutí, humusem atd.

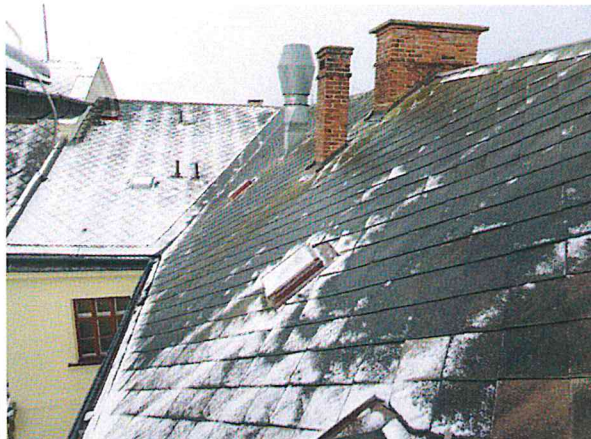
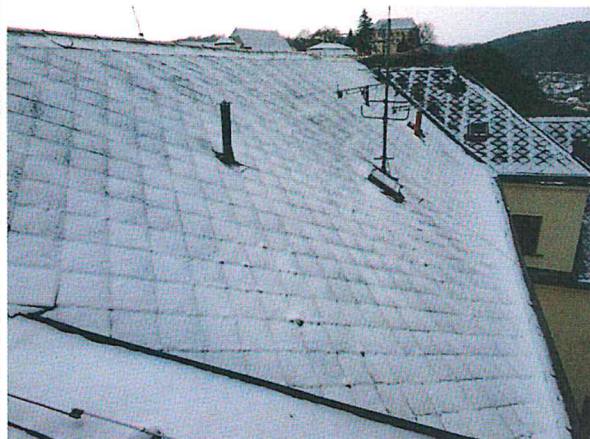
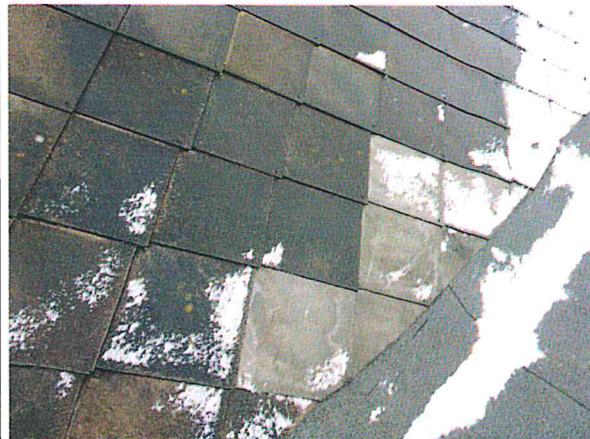
43.

- Střešní krytina je provedena z azbestocementových šablon, která obsahují zdraví škodlivá karcinogenní vlákna ! Tato krytina zatím plní svoji funkci (do objektu zatéká spíše výjimečně), je však již na hranici své životnosti a musí u ní být již prováděny místní opravy, foto č.43, 44, 46.

- Výměna některých prvků si vyžádá místní odstranění krytiny a bednění !
- Doporučujeme již provést celkovou výměnu střešní krytiny. Jednak vzhledem k jejímu stavu a nutným místním opravám a jednak vzhledem k tomu, že při výměně některých poškozených prvků krovu bude nutné její místní rozebrání a její opětovné použití by již bylo velice problematické, ne-li nemožné !

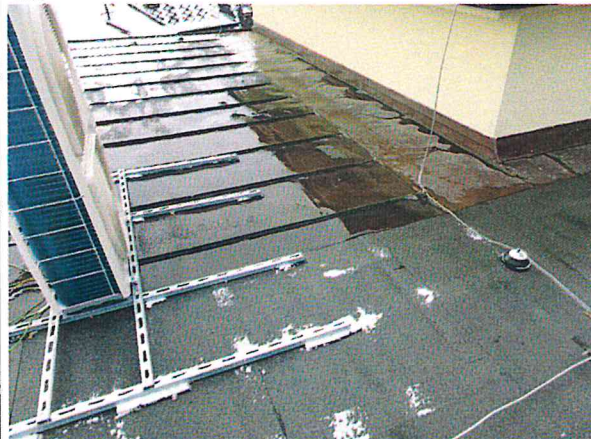
Krytina je provedena z azbestocementových šablon kladených přes asfaltové pásy na celoplošné dřevěné bednění. Menší pultové střechy v okolí dojezdu výtahu mají krytinu plechovou nebo z asfaltových pásů, rovněž provedenou na dřevěném bednění. Blíže viz foto č.43 - 45.

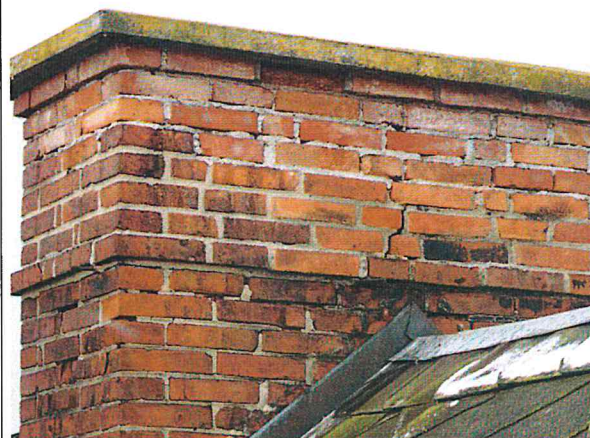
48.

- Režné zdivo některých komínových těles nad rovinou střechy se již začíná rozpadat, jsou v něm i výraznější trhliny, foto č.48.

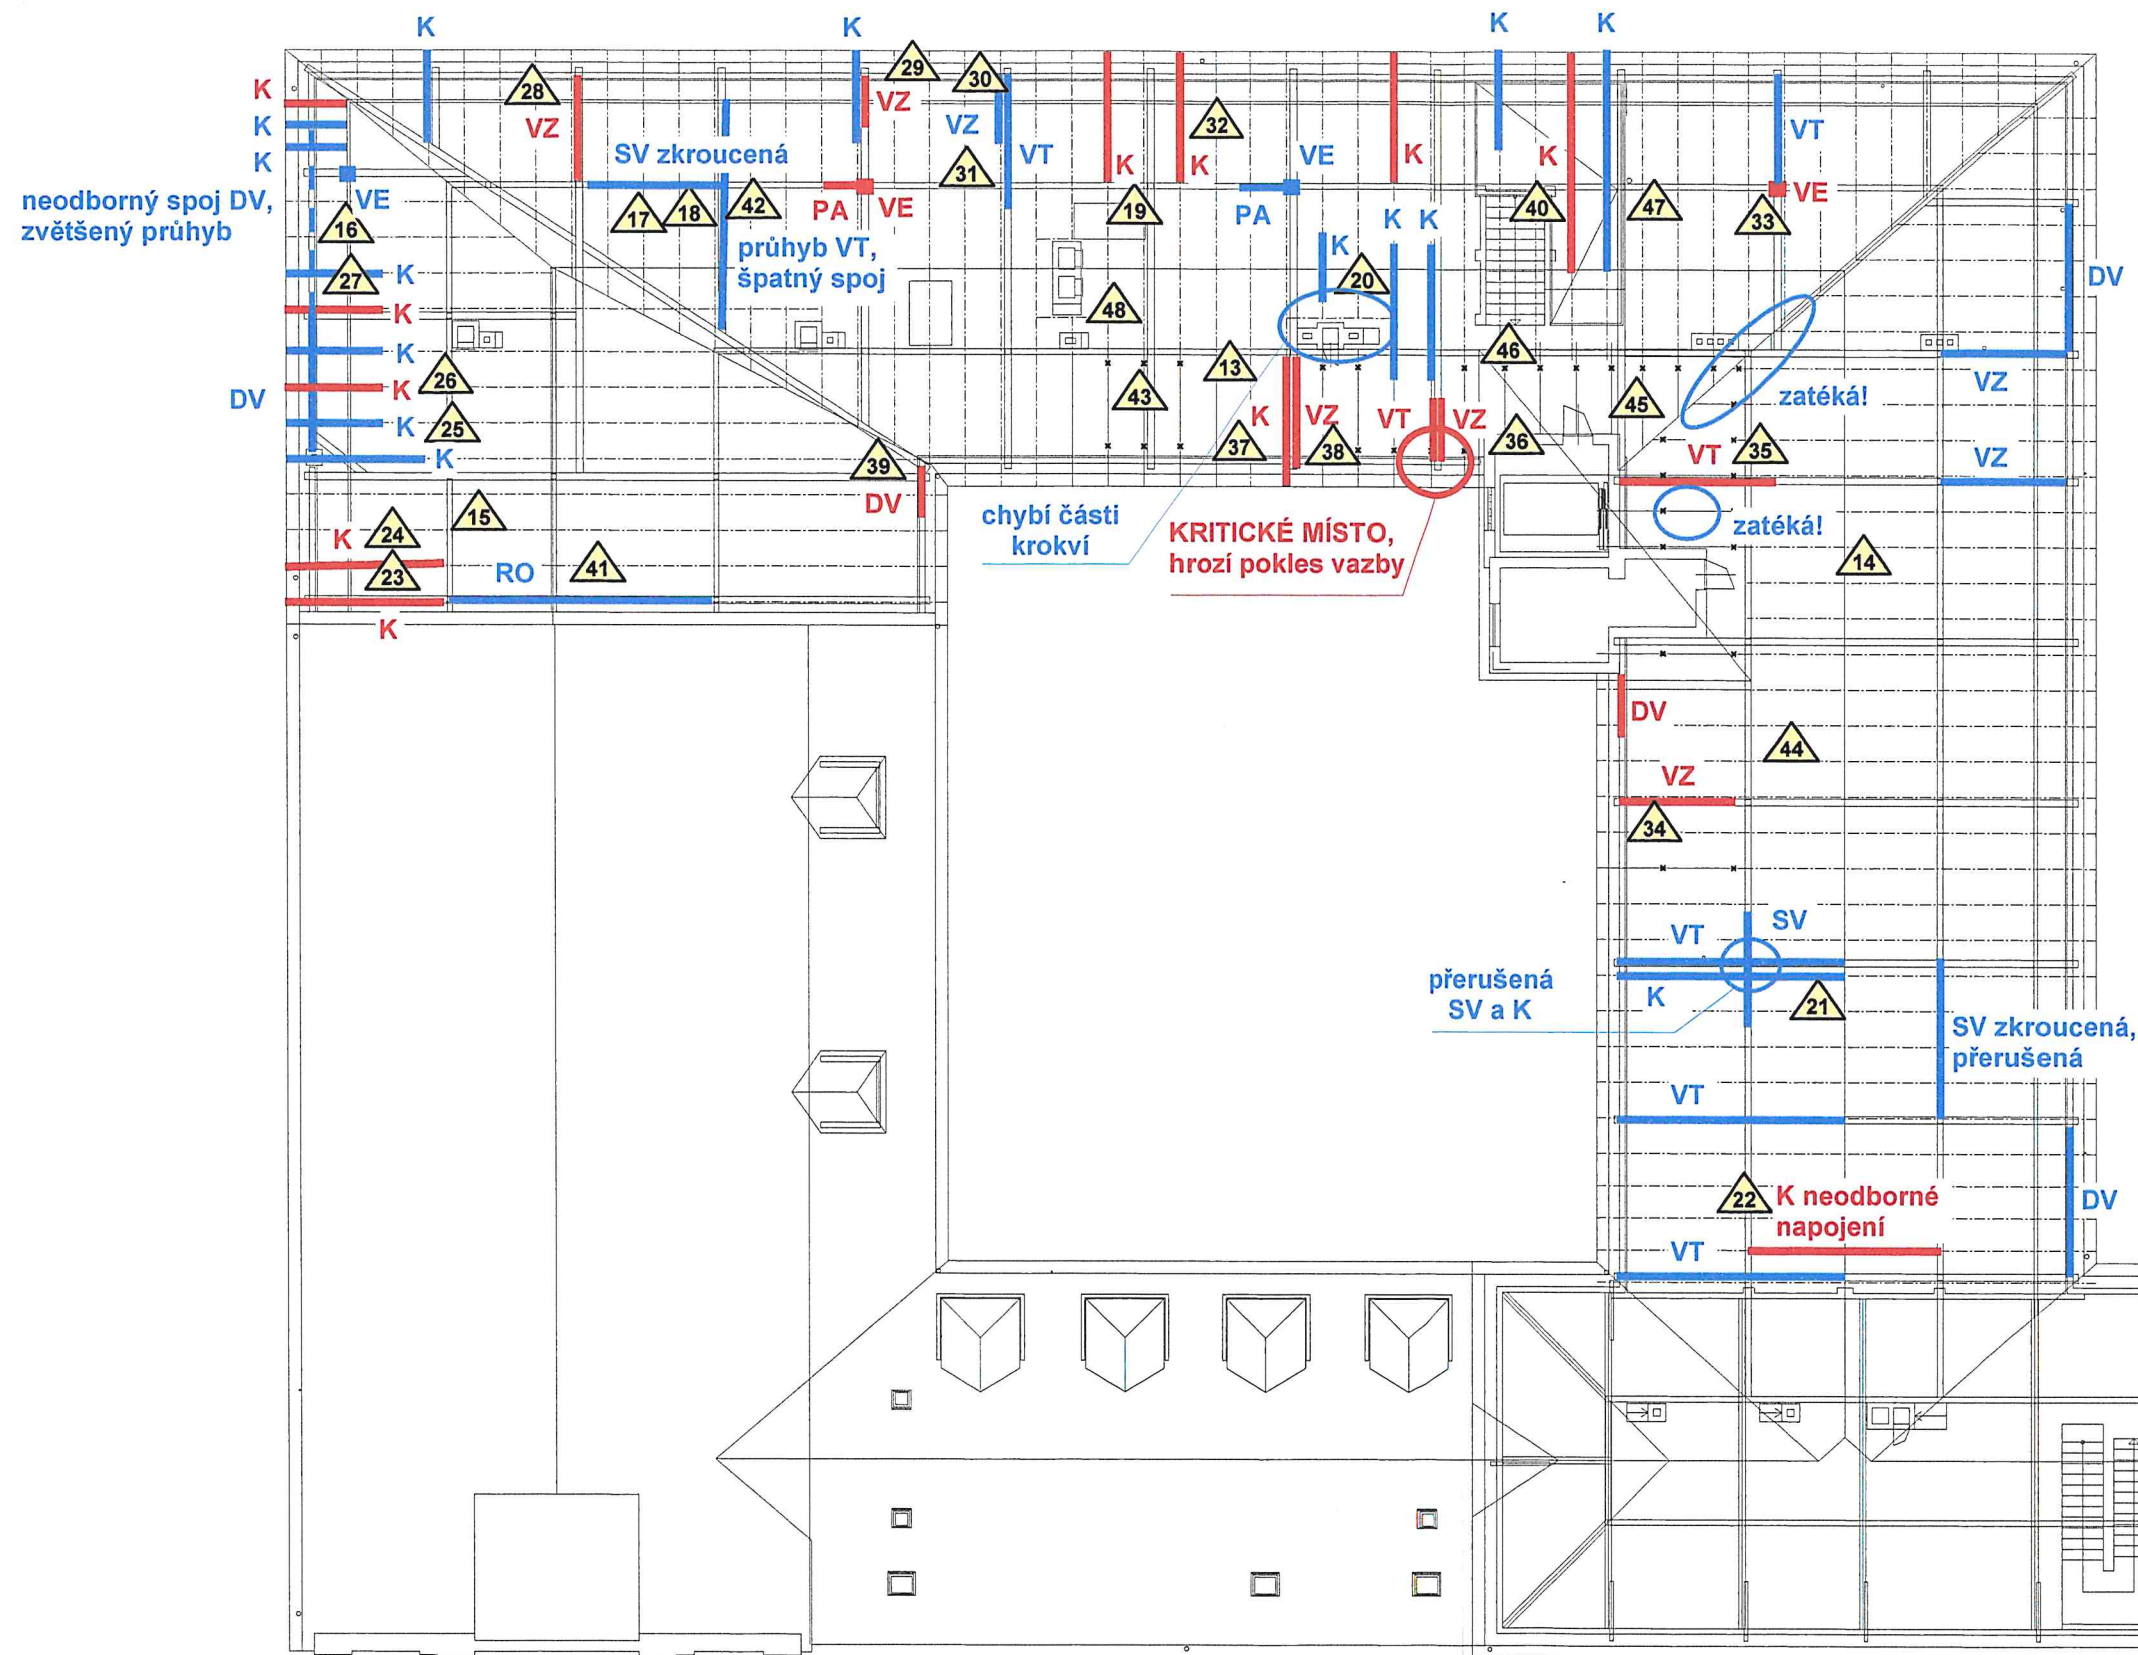
**NEMOCNICE MILOSRDNÝCH BRATŘÍ**  
**Letovice, Pod Klášterem 17**  
**Půdorys krovu - zjištěné vady a poruchy**  
**Výkres č.2**

- červotoč proužkováný (Anobium punctatum) - místně
- Na základě prohlídky lze konstatovat, že krovová konstrukce tedy i přes rozsáhlé opravy v minulosti není úplně v dobrém stavu ! Bylo zjištěno několik míst, kde jsou již úplně nebo z velké části zničeny a oslabeny některé prvky v důsledku zatékání srážkové vody přes porušenou krytinu v minulosti (napadení dřevokaznými houbami) a v důsledku místního napadení prvků dřevokazným hmyzem. Prvky, které jsou oslabeny o více než cca 30%, jsou ve výkresové dokumentaci vyznačeny červeně, prvky, které jsou oslabeny o cca 10 - 30%, jsou na výkresech vyznačeny modře. Popis zjištěných největších vad a poruch je uveden dále (jejich umístění viz výkres č.2).
