# **Most 3773-14**

Most u osady Žleby

## **HLAVNÍ PROHLÍDKA**

**Objekt: Most ev.č. 3773-14 (Most u osady Žleby)**

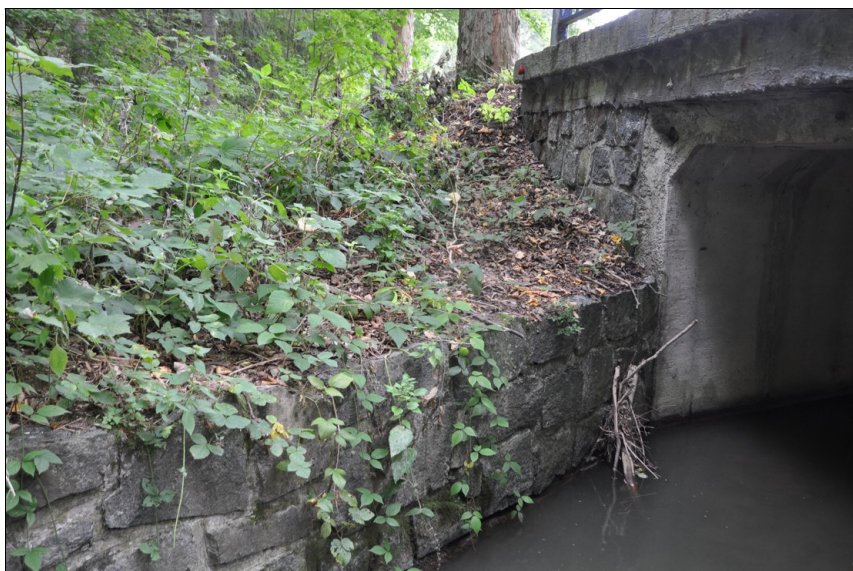
| [1.1] | 1 | Spodní stavba | Dozděná kamenná část opěry 1 vlevo se vyklání. U levobřežní zídky nad mostem na konkávní hraně koryta hrozí její podemletí. |

| [4.2] | 4.6 | Území pod mostem a přístupové cesty | Koryto mostem je vymleté v konkávě nad mostem u nábrežní zídky. Opatření je předepsáno u základů. |

Nábřežní zídka je ohrožena podemletím.

| [1] | 1 | Spodní stavba | Koryto doplnit lomovým kamenem s urovnáním a s proštěrkováním, min. hmotnost 200 kg. |

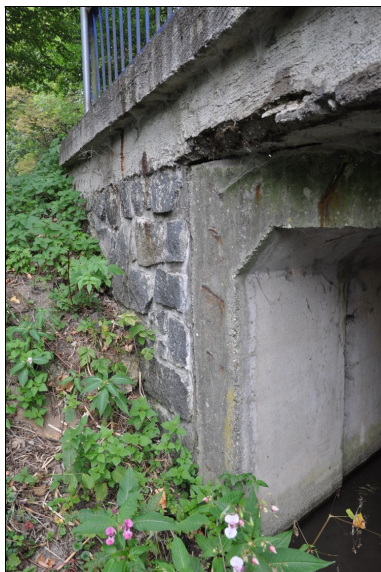
Křídlo u opěry 2 vlevo a uražená hrana monolitické dobetonávky nosné konstrukce.

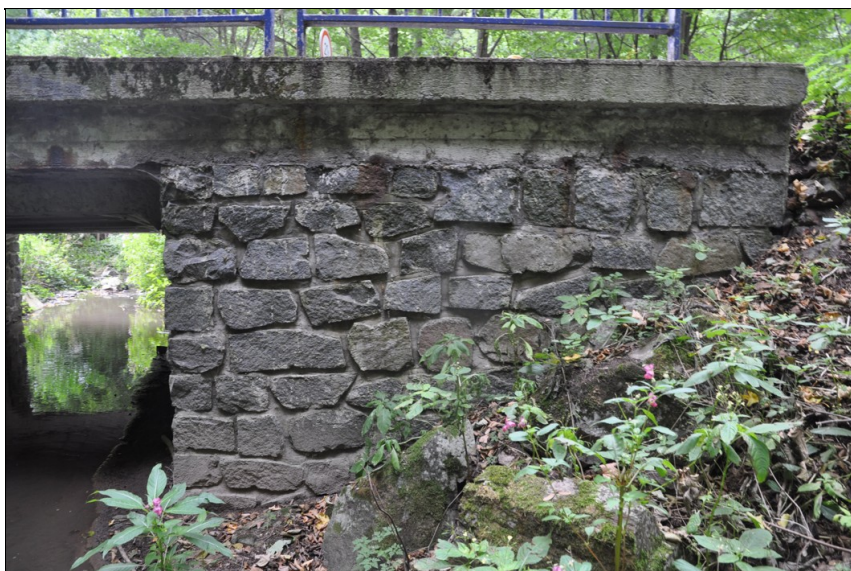
| [3.3] | 3.6 | Odvodnění mostu | Stékající voda podle výsledných sklonů narušuje silniční těleso za křídlem opěry 2 vpravo. |

Křídlo u opěry 2 vpravo, za křídlem stékající voda vymílá rýhu a vyplavuje zeminu.

| [2] | 3.6 | Odvodnění mostu | Vyskládat zde novou zídku z lomového kamene o hmotnosti do 200 kg. |

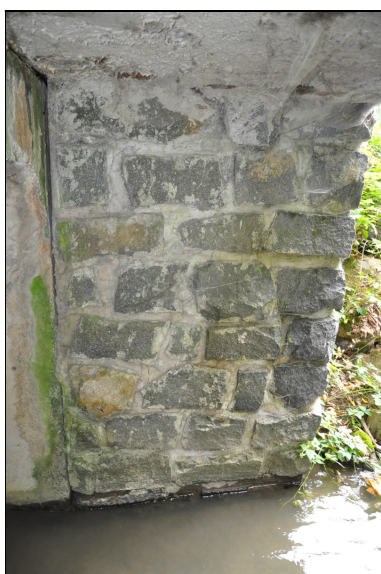
| [1.2] | 1.2 | Mostní podpěry, křídla a čelní zdi | Levá část opěry 1 je vykloněná. Stěny rámu jsou různě potečené, se smršťovacími trhlinami, s korodující obnaženou výztuží a se zvodnělými spárami mezi jednotlivými rámy. |

Vyklánějící se část opěry 1 vlevo.

| [3] | 2 | Nosná konstrukce | Mostní svršek vybourat a nahradit spřaženou deskou, která staticky zajistí vyklánějící se levou část. Připravit projektovou dokumentaci a stavební povolení, do 5 let realizovat. |

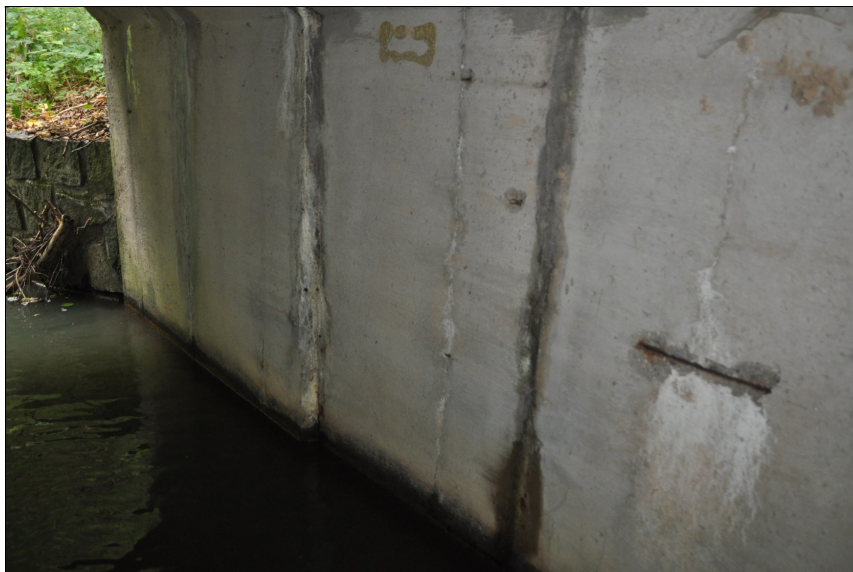
Poškozená opěra 1 vpravo.

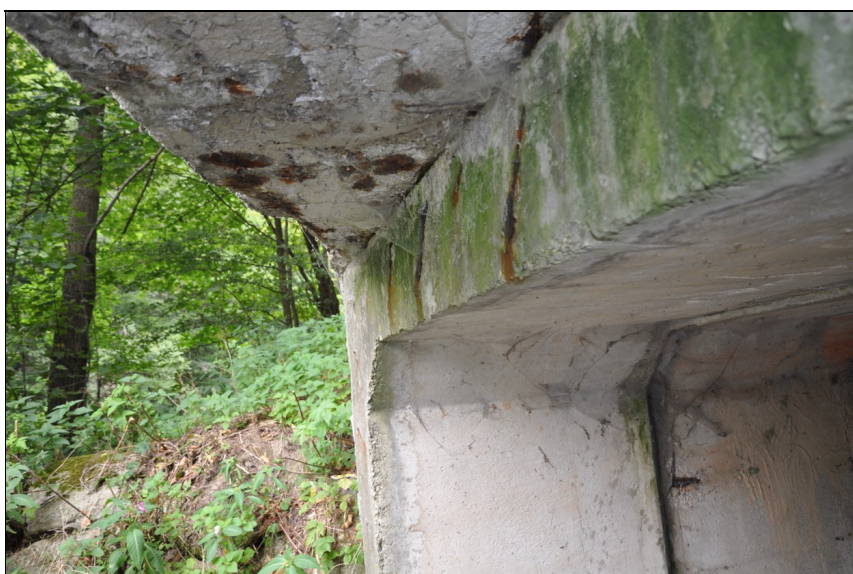
Dobetonávka nosné konstrukce vlevo.

| [2.1] | 2 | Nosná konstrukce | Spáry mezi rámy jsou zvodnělé, s krápníky. Třmínky horních příčlů jsou obnažené a korodují. Monolitické dobetonávky jsou zvodnělé, z betonu nižší kvality. |

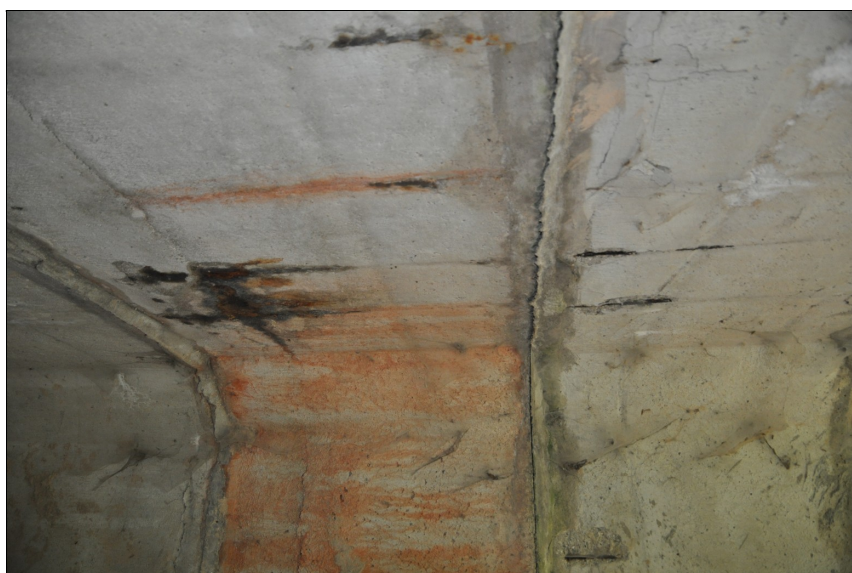
Korodující a oslabená výztuž na horní příčli rámu vlevo.

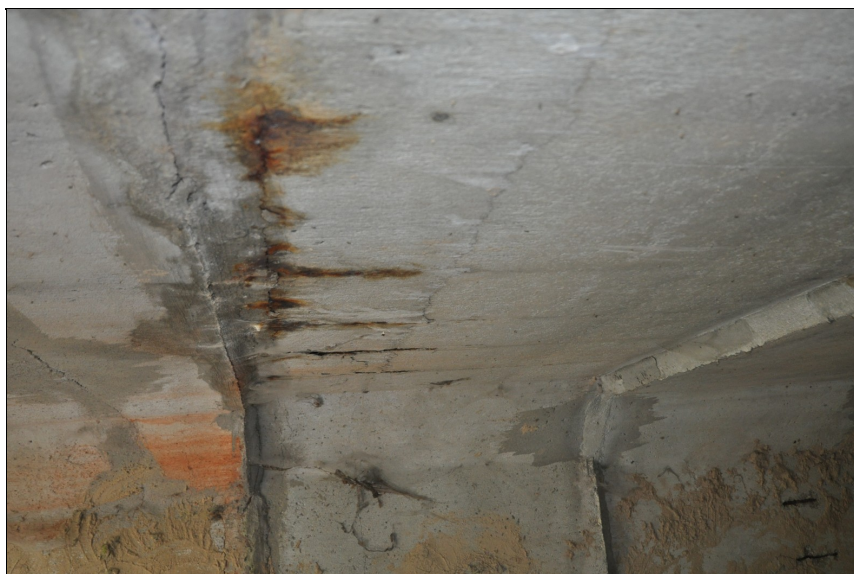
Korodující výztuž horní příčle.

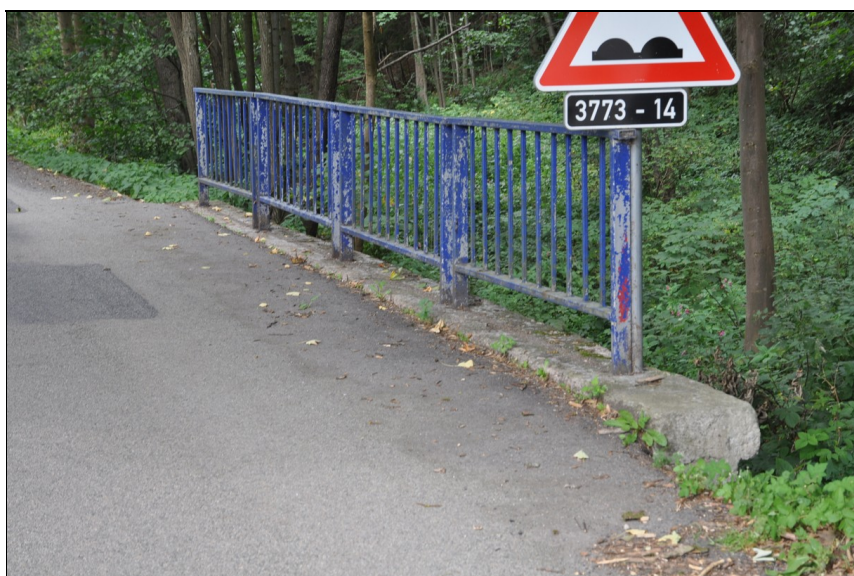
Římsa a zábradlí vpravo.

| [4.1] | 4 | Vybavení mostu | Zábradlí nesplňuje požadavky na zachytivé zařízení. |

| [5] | 4 | Vybavení mostu | V rámci rekonstrukce na mostě osadit zábradelní svodidlo. |

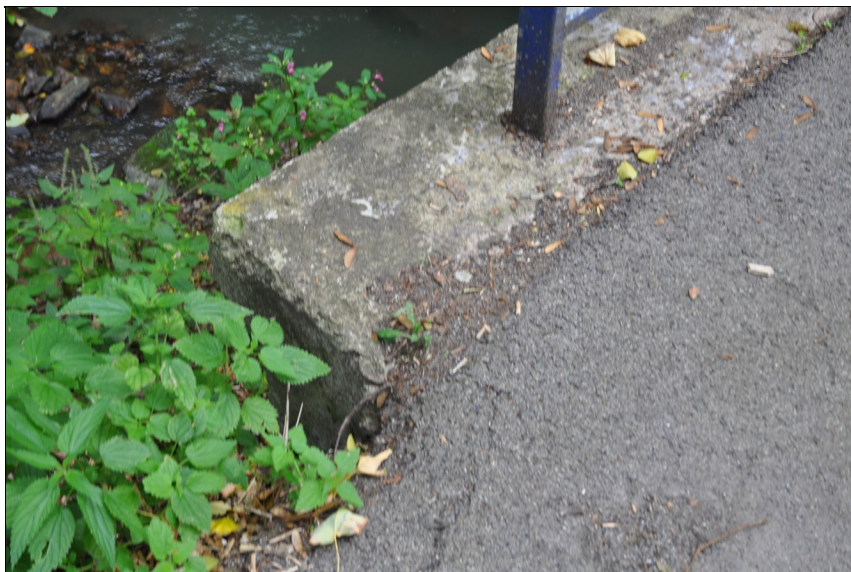
Voda stékající za křídlem vymílá zeminu silničního tělesa.

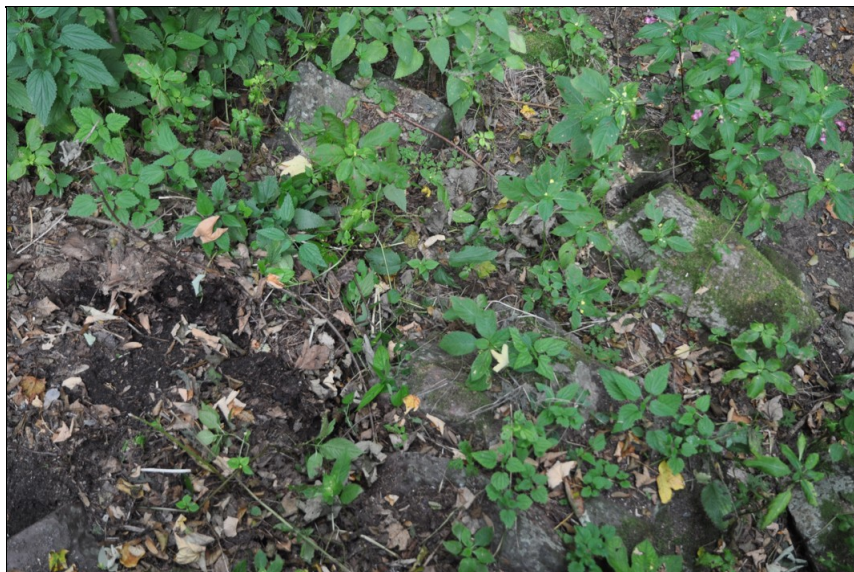
Kamenná rovinanina za křídlem opěry  
2 vpravo je narušena erozí.
