Most 3773-11

Most přes potok Besének před osadou Žleby

HLAVNÍ PROHLÍDKA

Datum provedení prohlídky: 3.9.2016

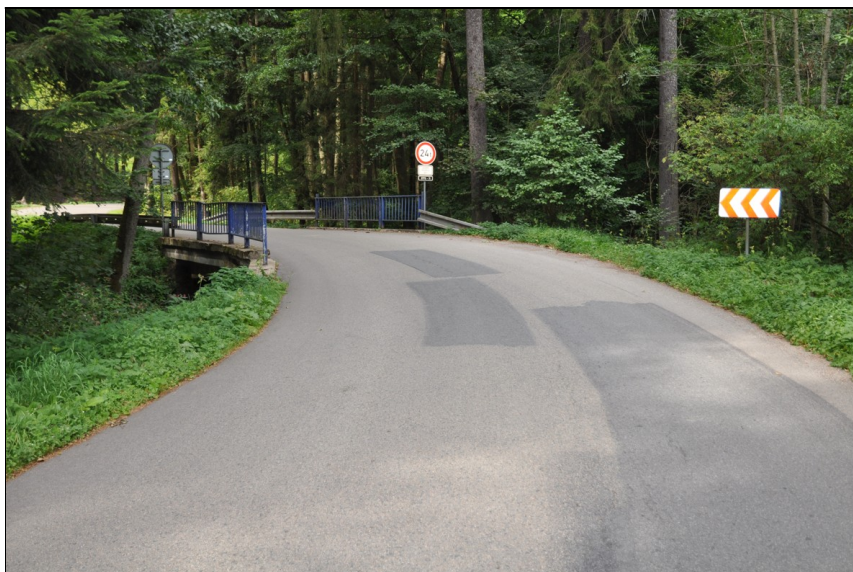
Pohled ve směru staničení.

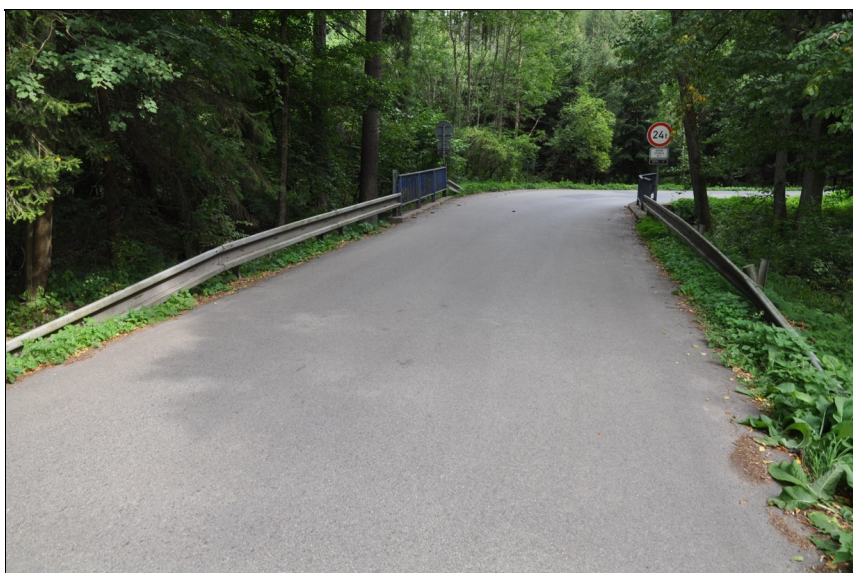
Pohled proti směru staničení.

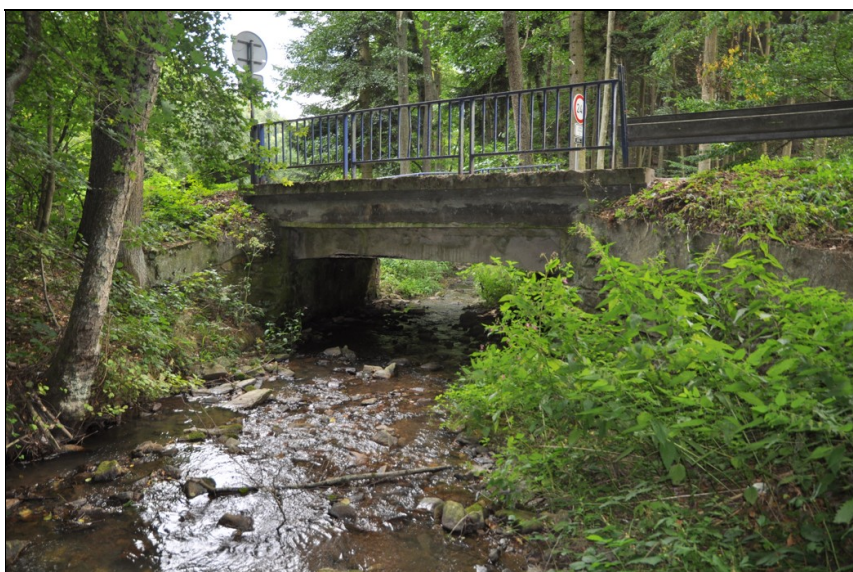
Návodní strana mostu vpravo.

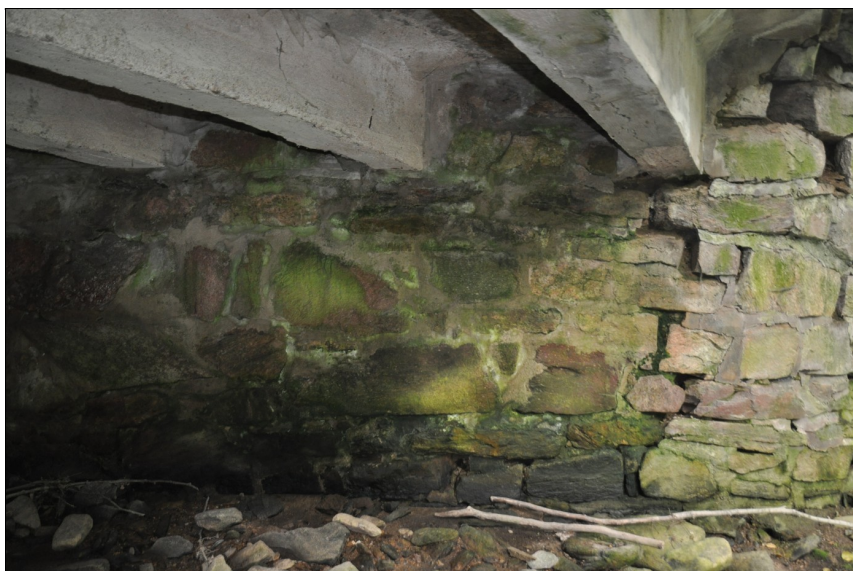
| [1.2] | 1.2 | Mostní podpěry, křídla a čelní zdi | Kamenné opěry jsou celistvé, vyspravované a vyspárované. Narušené je pouze povodní křídlo vlevo u opěry 1, u něhož hrozí zřícení. |

Narušená opěra 1 vlevo.

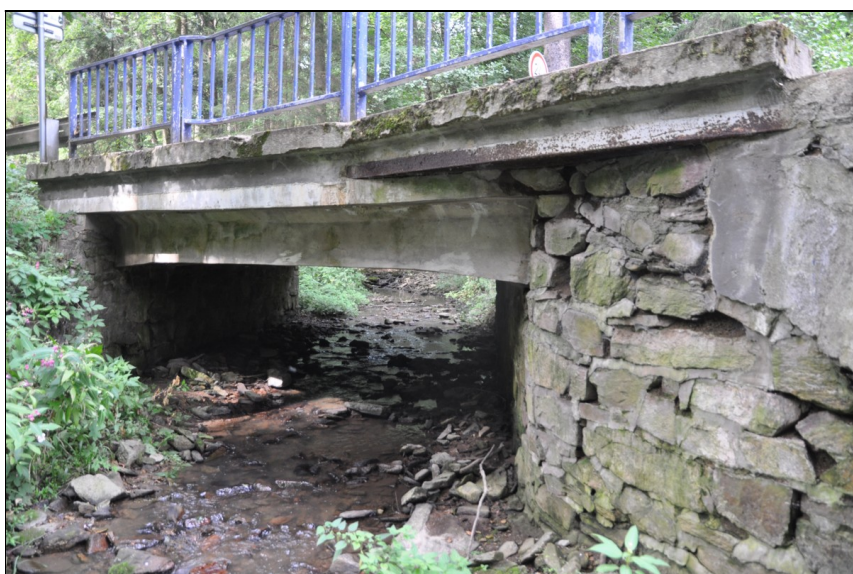
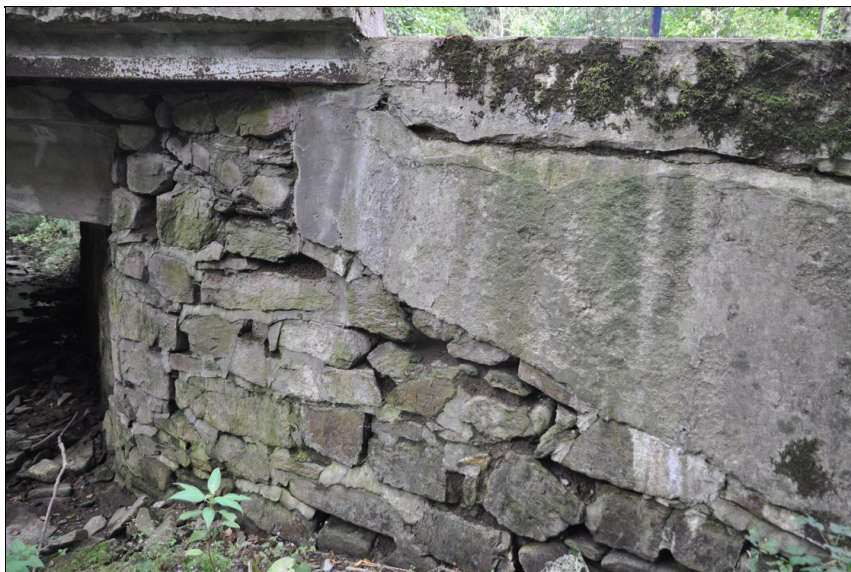
Opěra 1 s křídlem vlevo je nebezpečně rozvolněná.

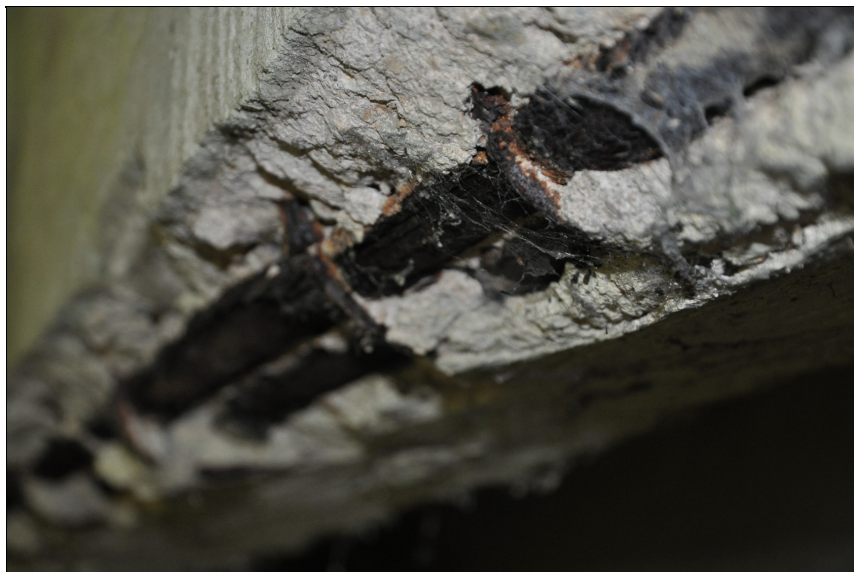
| [2.1] | 2 | Nosná konstrukce | Nosná konstrukce byla postavena v roce 1923. Její výztuž koroduje, a průřezy nosných vložek jsou oslabeny u krajních trámů na 50 %. |

Oslabený průřez výztuže v krajním trámu vpravo.

Připravit projektovou dokumentaci na kompletní přestavbu mostu a do 3 let realizovat.

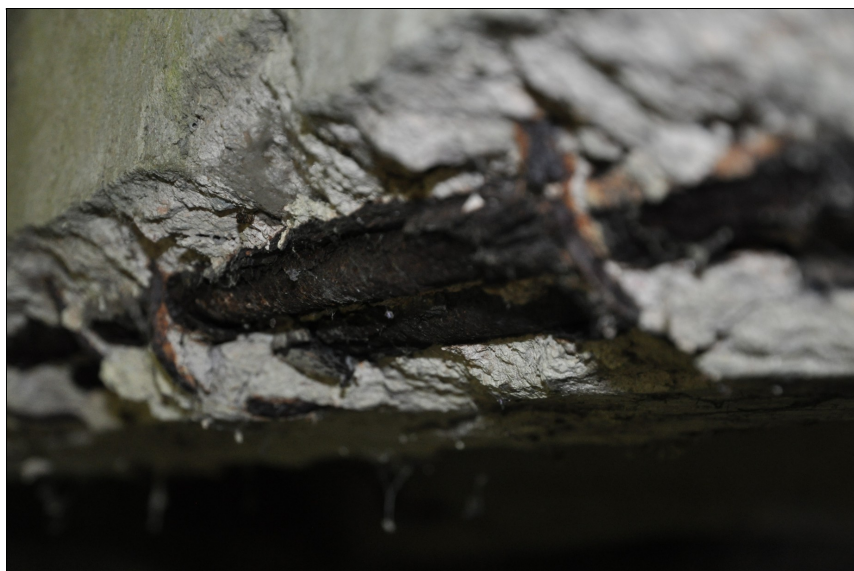
Detail z předchozí fotky, průřez výztuže je silně oslaben.

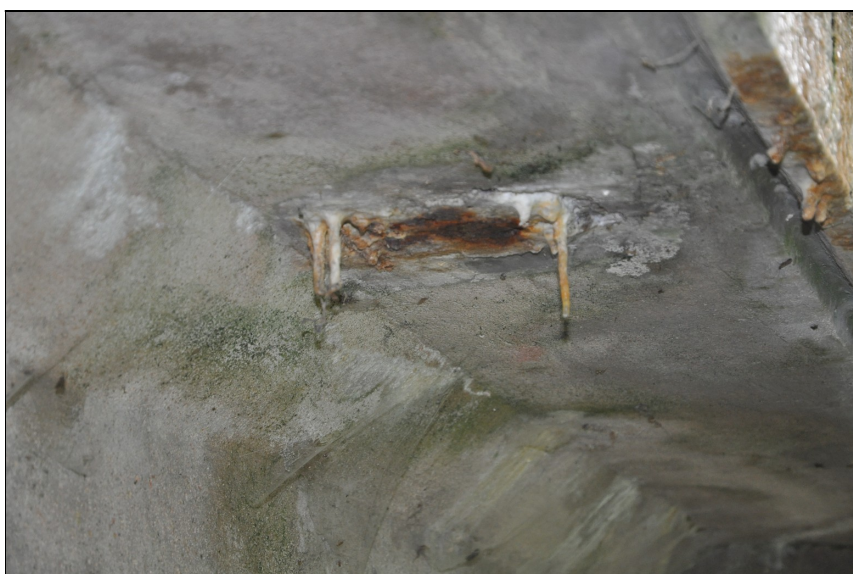
| [3.1] | 3 | Mostní svršek | Vozovka na mostě je bez závad. Římsy mají olámané hrany a pod nadbetonovanými částmi do mostu silně zatéká. |

Zvodnělá nosná konstrukce uprostřed rozpětí vlevo.

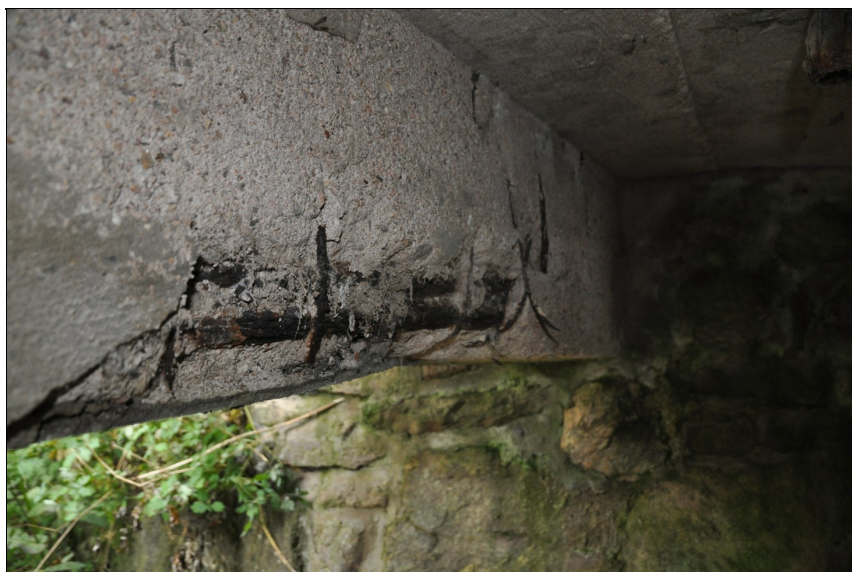
Oslabený krajní trám vlevo - s opěrou 2.

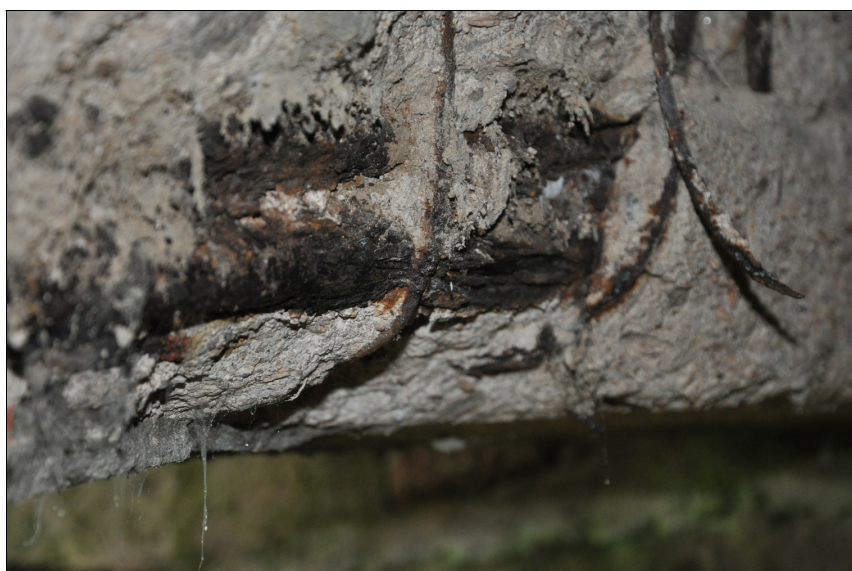
Oslabený průřez z předchozí fotky.

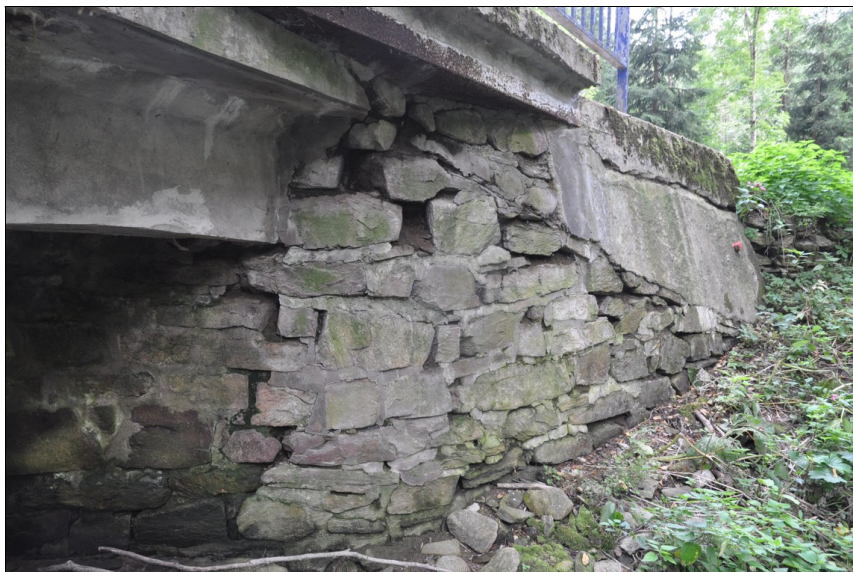
Křídlo opěry 1 se blíží havarijnímu stavu.

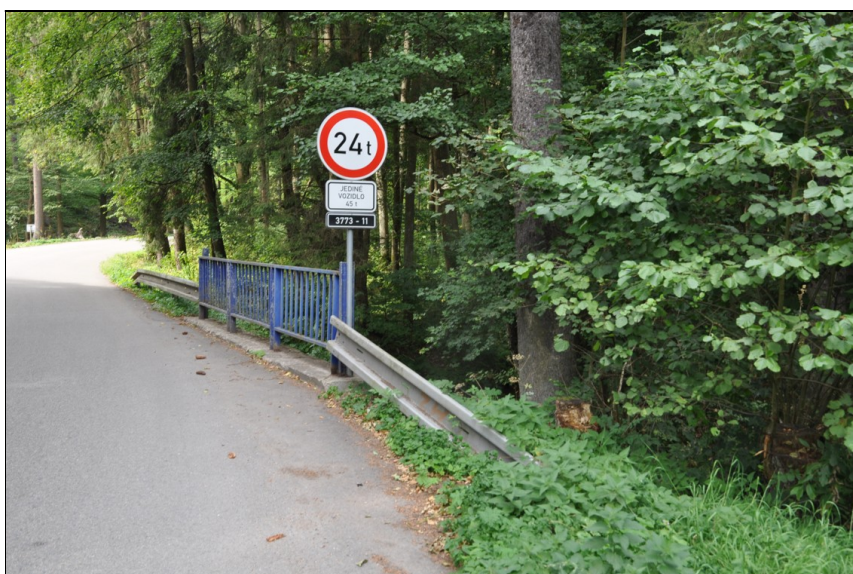
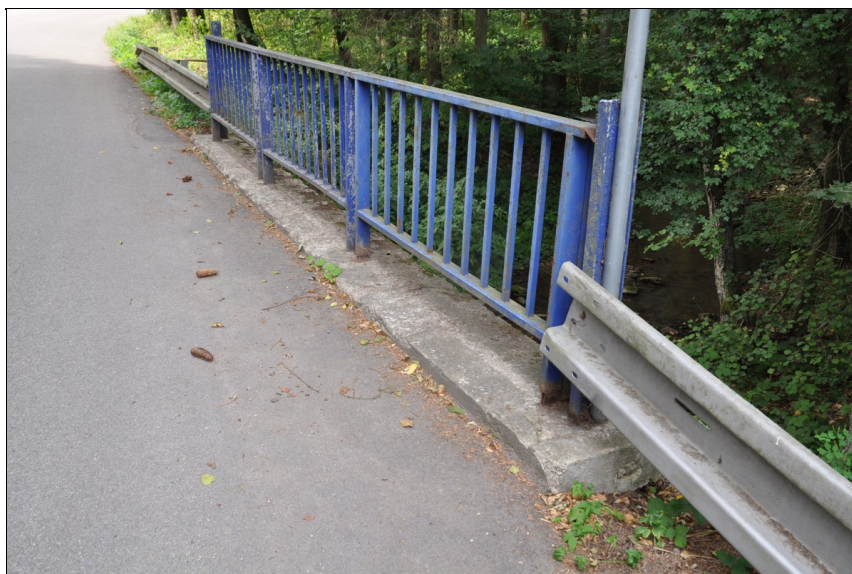
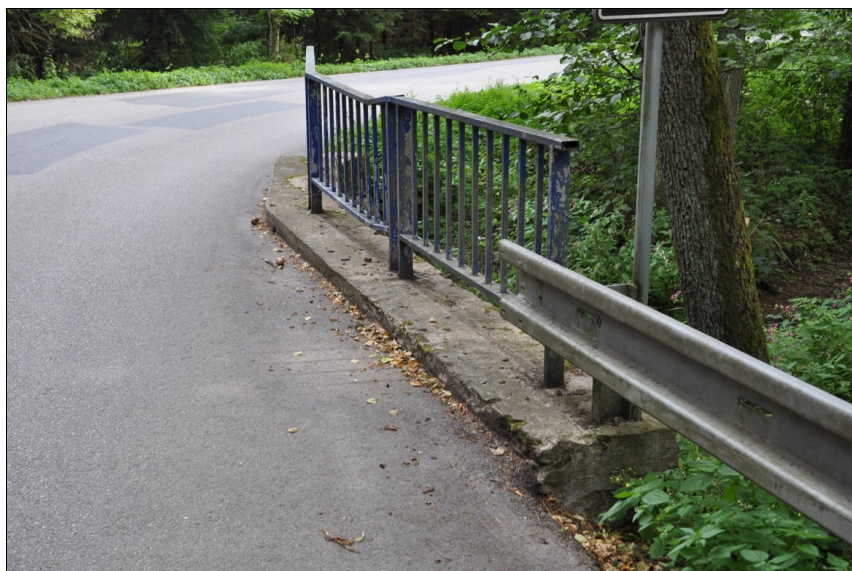
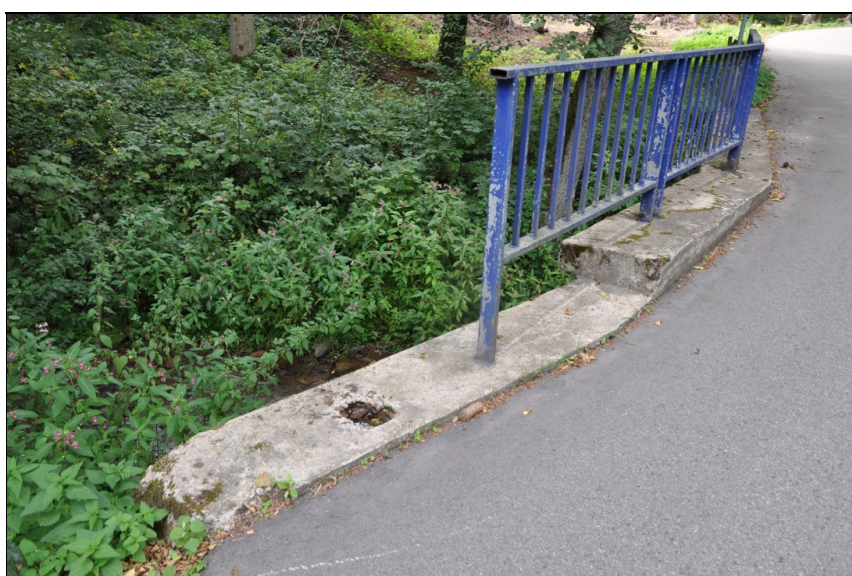
Římsa a zábradlí vpravo.

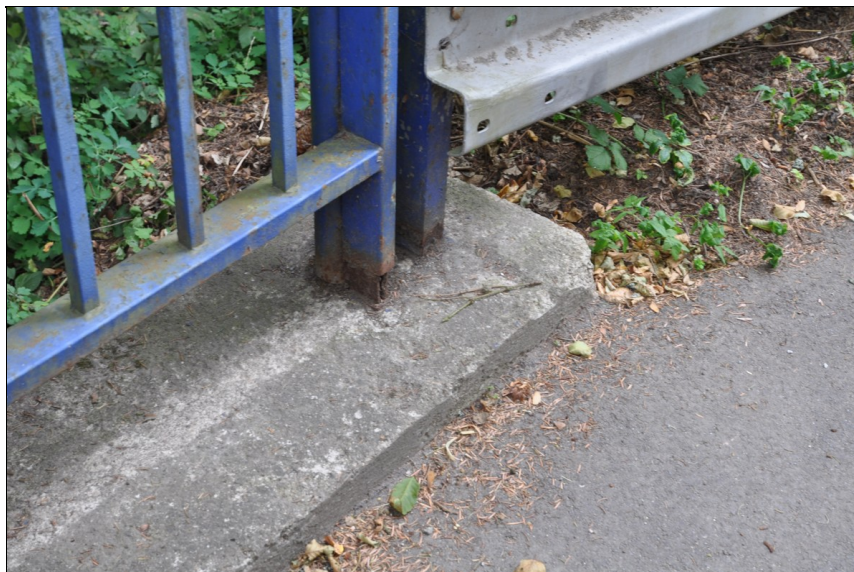
Koroze zábradlí vpravo.
