Most 3773-16

Most přes potok Šela v osadě Žleby

HLAVNÍ PROHLÍDKA

Datum provedení prohlídky: 3.9.2016

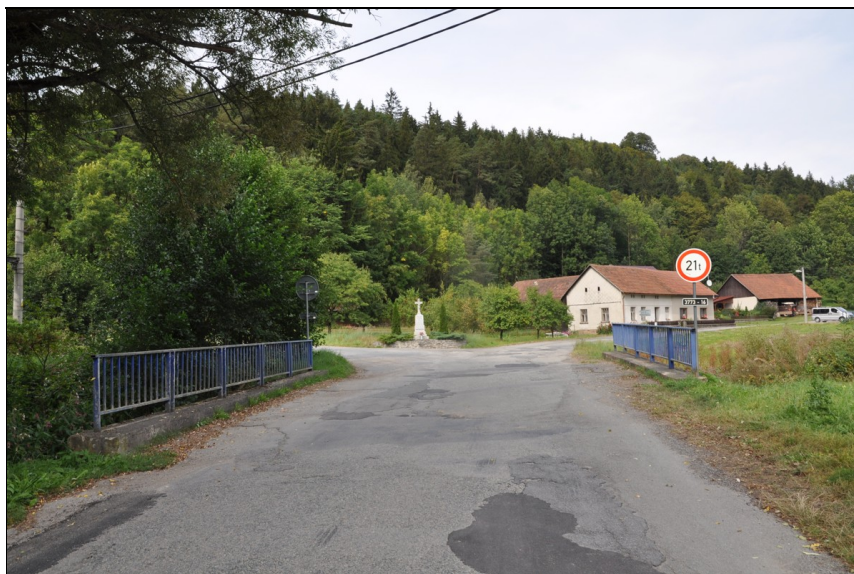
Pohled ve směru staničení.

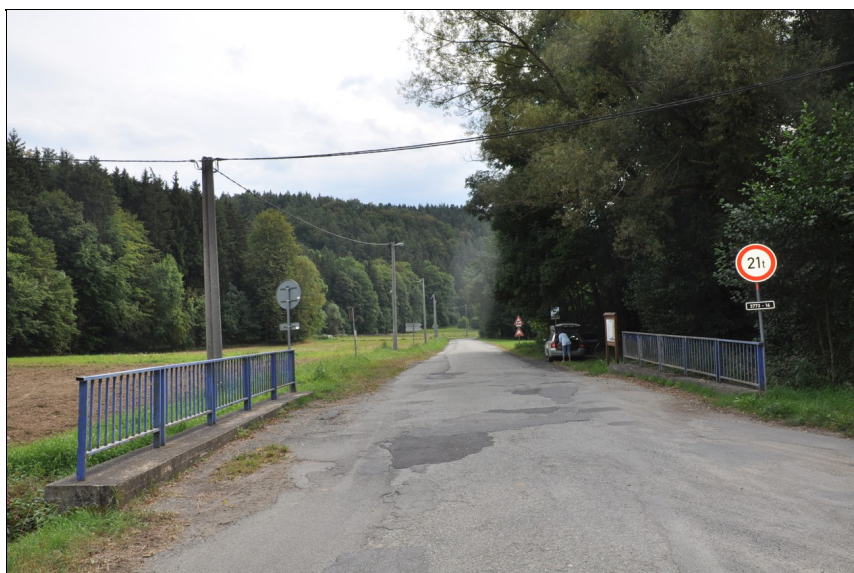
Pohled proti směru staničení.

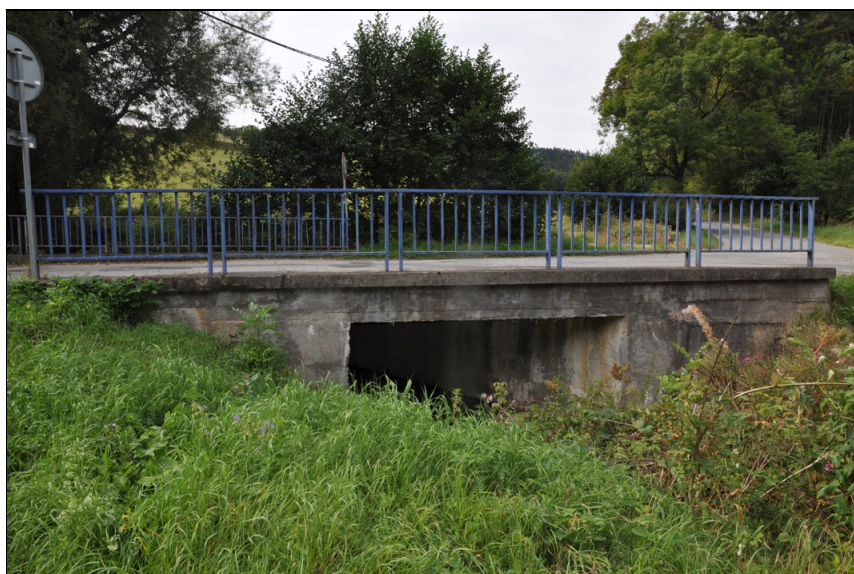
Návodní strana mostu vpravo.

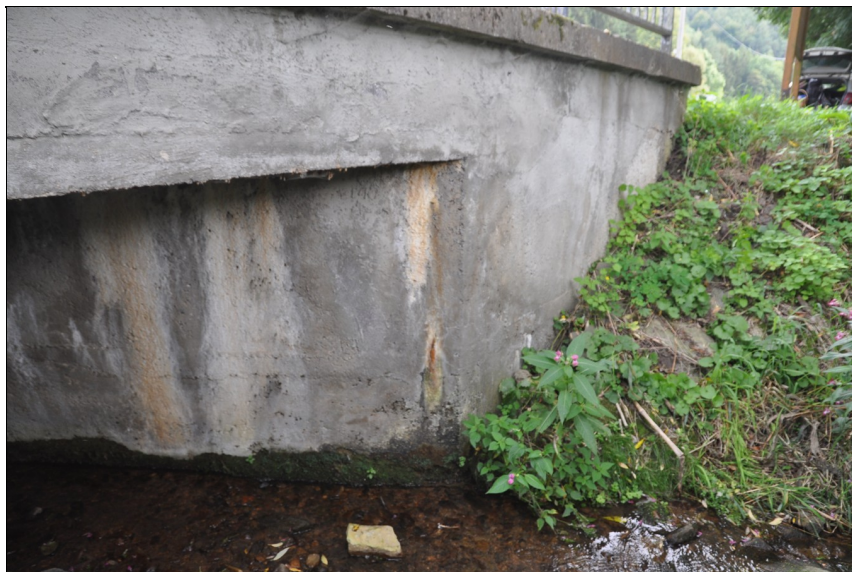
Povodní strana - křídlo u opěry 1 vlevo.

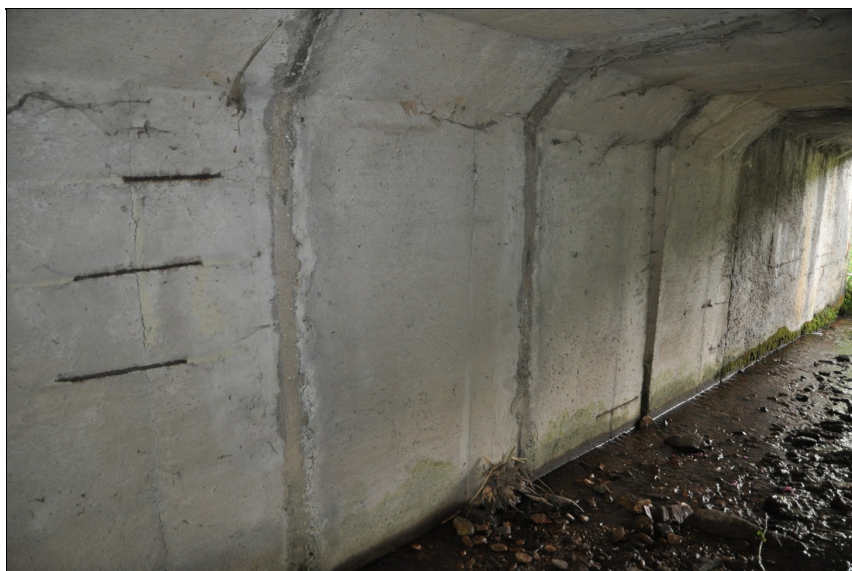
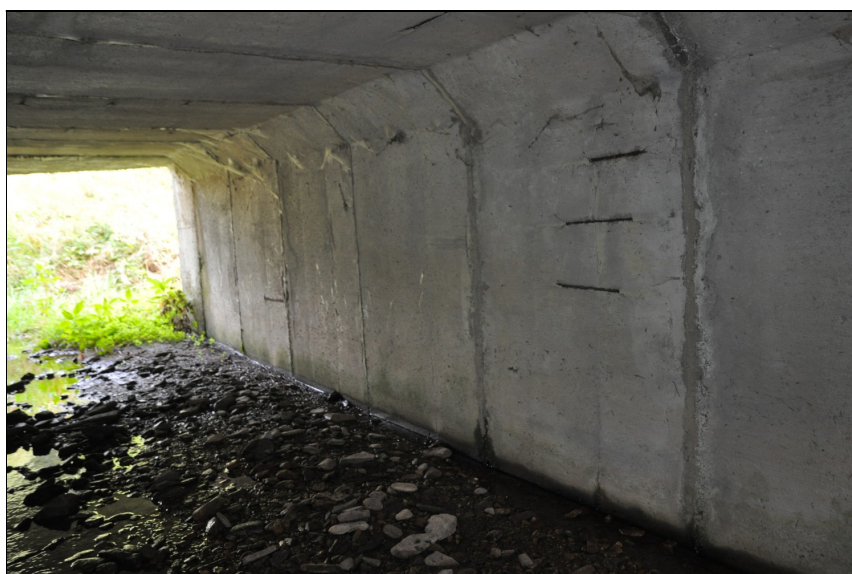
Opěra 1.

[1.2] 1.2 Mostní podpěry, křídla a čelní zdi U stěn prefabrikátů třmínková výztuž má odraženou krycí vrstvu kvůli její korozi. Monolitické dobetonávky opěr jsou bez výztuže a prosakuje přes ně voda s tvorbou výluhů.

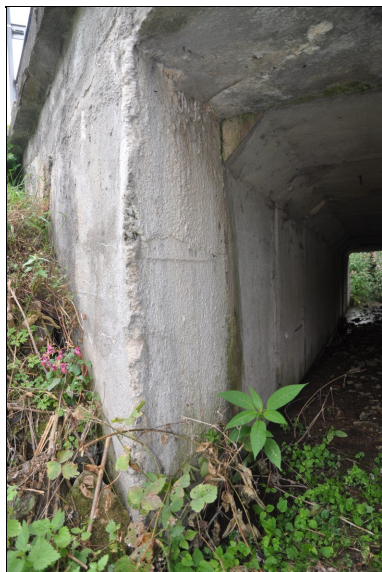
Opěra 1 s křídlem vpravo.

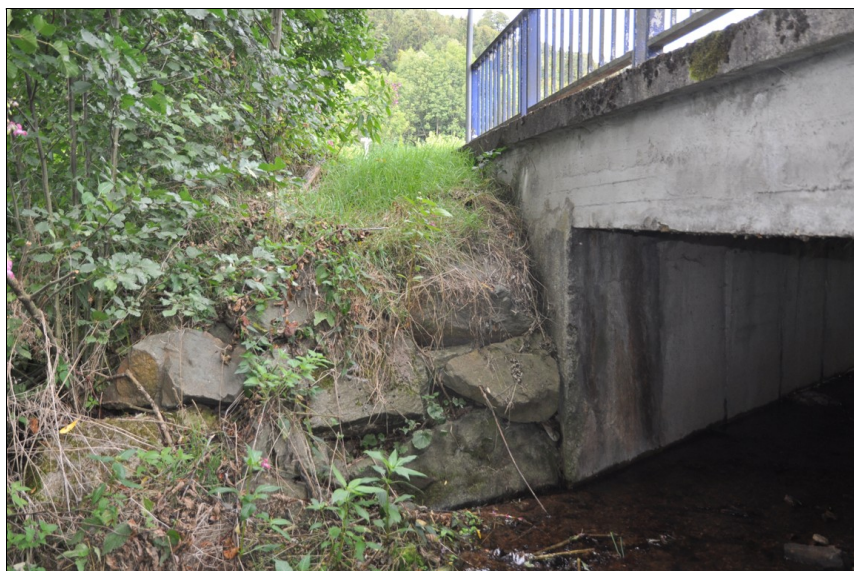
Opěra 2 s křídlem vlevo.

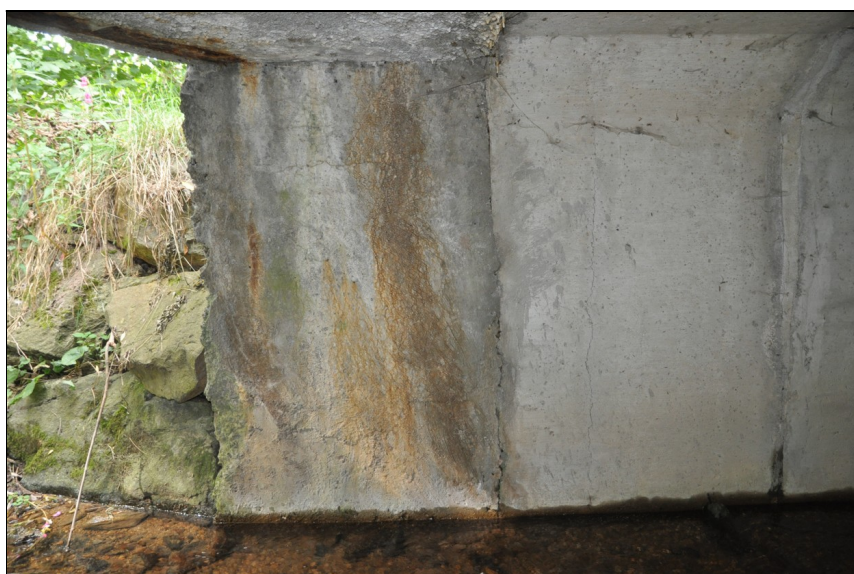
Opěra 2 s monolitickou dobetonávkou vlevo.

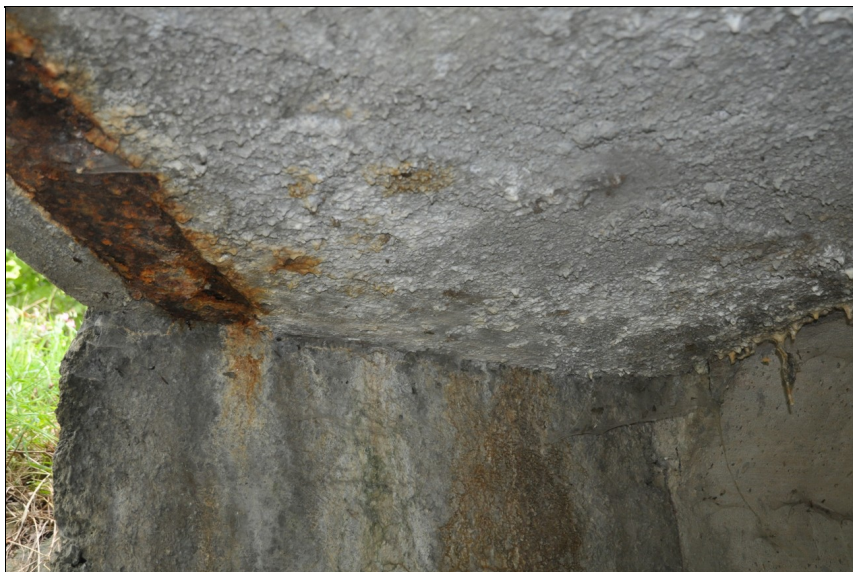
[2.1] 2 Nosná konstrukce Nosná konstrukce z prefabrikátů je plně funkční, dobetonávky jsou protečené s tvorbou výluhů a beton ztrácí pevnost. Ukončující ocelové profily vpravo i vlevo jsou oslabené korozí. Proto se zřejmě rozevřela vodorovná trhlina na boku nosné konstrukce vpravo.

Korodující dolní příruba ocelového profilu.

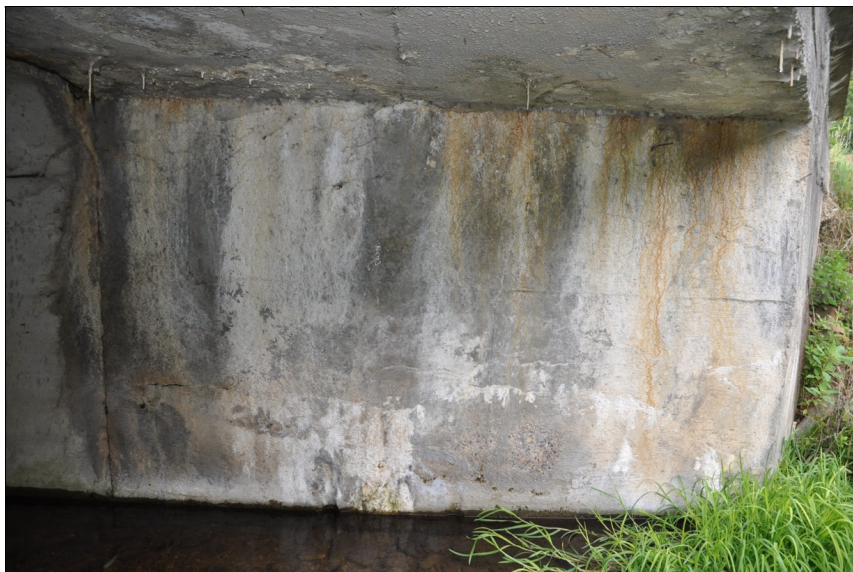
Opěra 2 s monolitickou dobetonávkou vpravo.

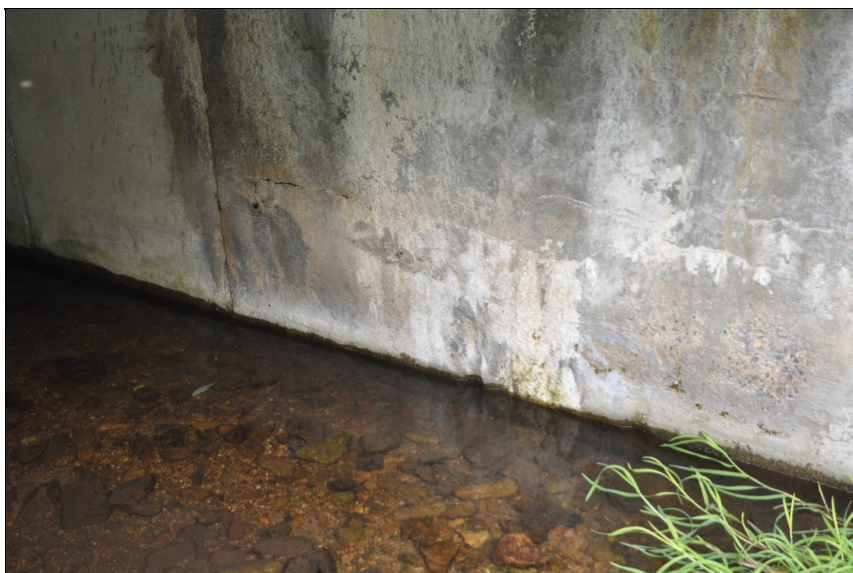
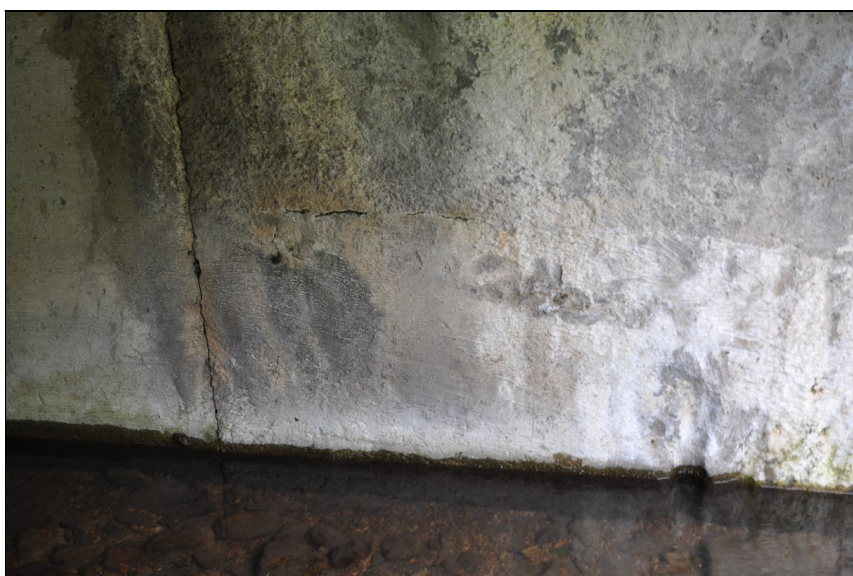
Monolitická část opěry 2 vpravo s vodorovnými zvodnělými trhlinami.

Detail z předchozí fotky.

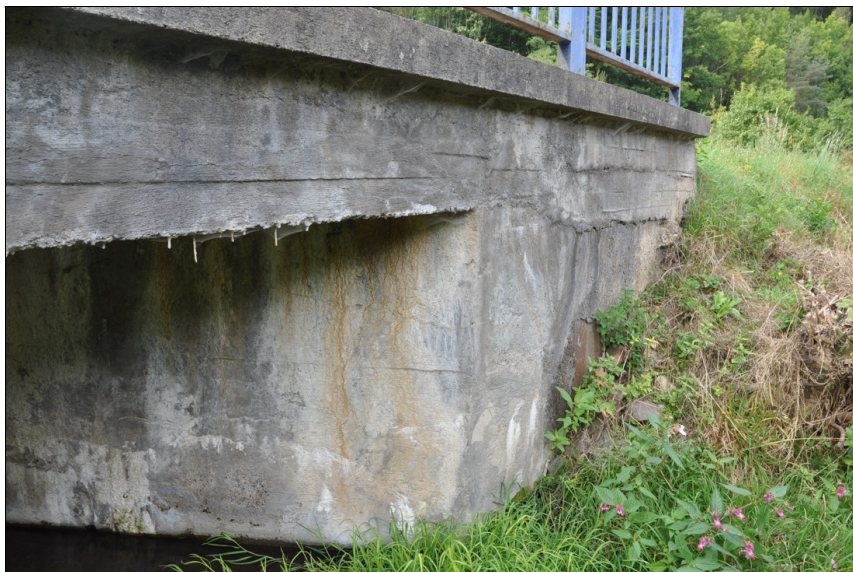
Křídlo u opěry 2 vpravo.

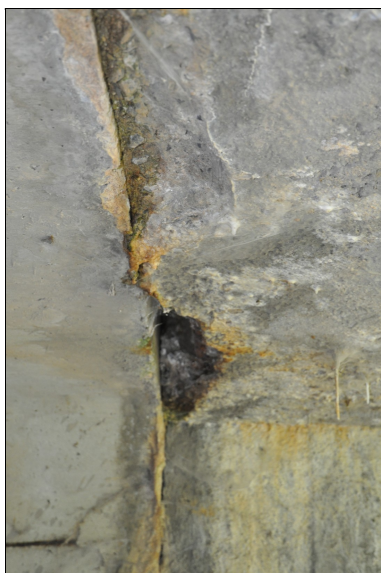
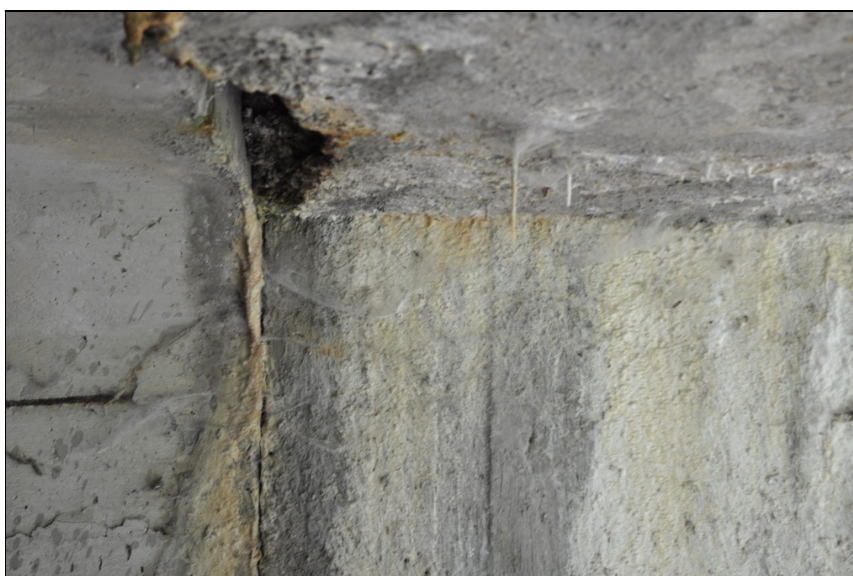
Kaverna na styku monolitické desky a příčle prefabrikovaného rámu.

Detail z předchozí fotky.

[3]	2	Nosná konstrukce	Připravit projektovou dokumentaci na rekonstrukci mostu s výměnou hydroizolace.
-----	---	------------------	---

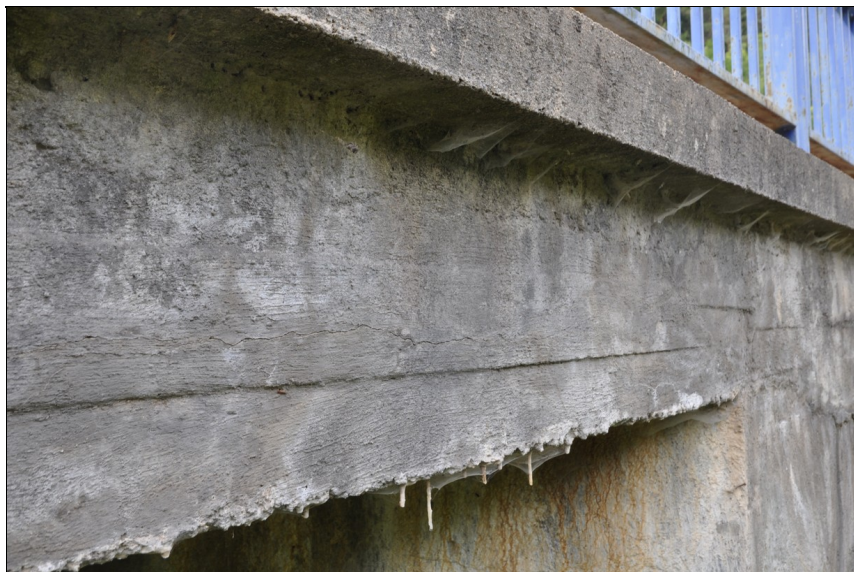
Nosná konstrukce z boku vpravo.

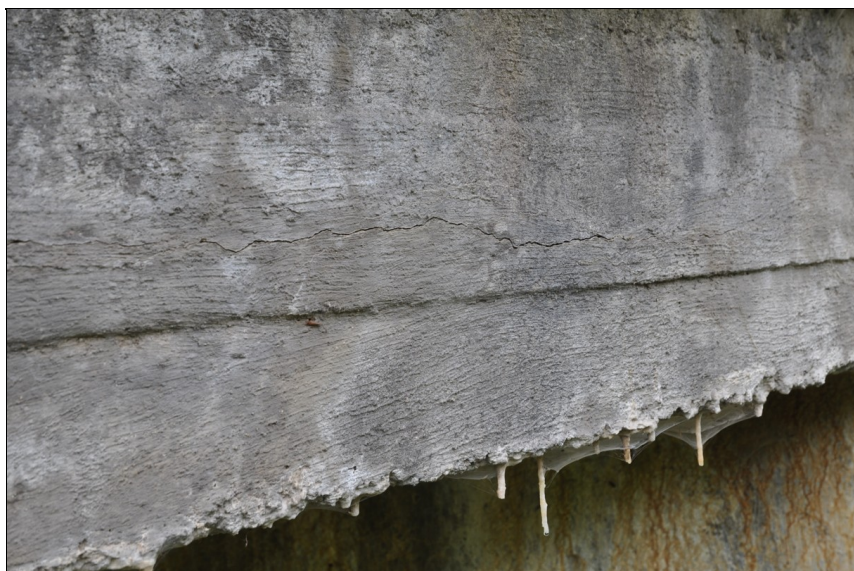
Detail trhliny na nosné konstrukci vpravo.

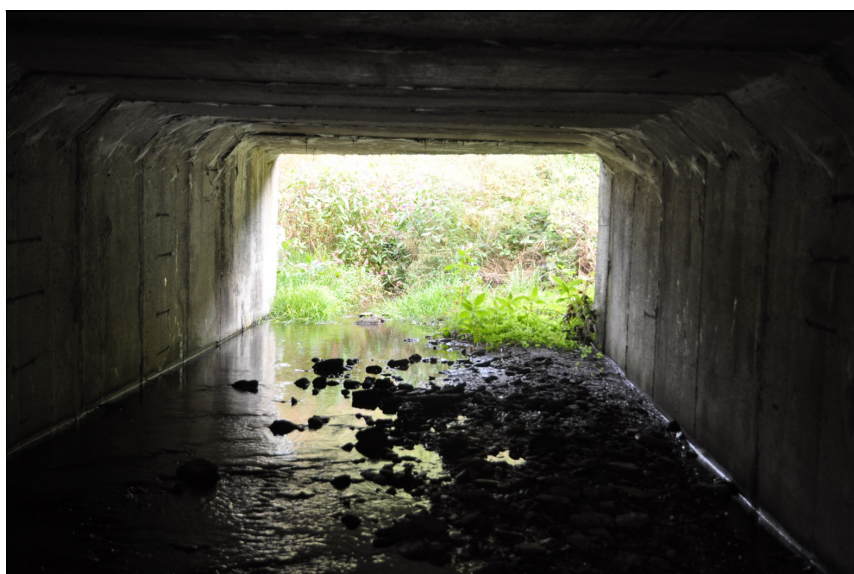
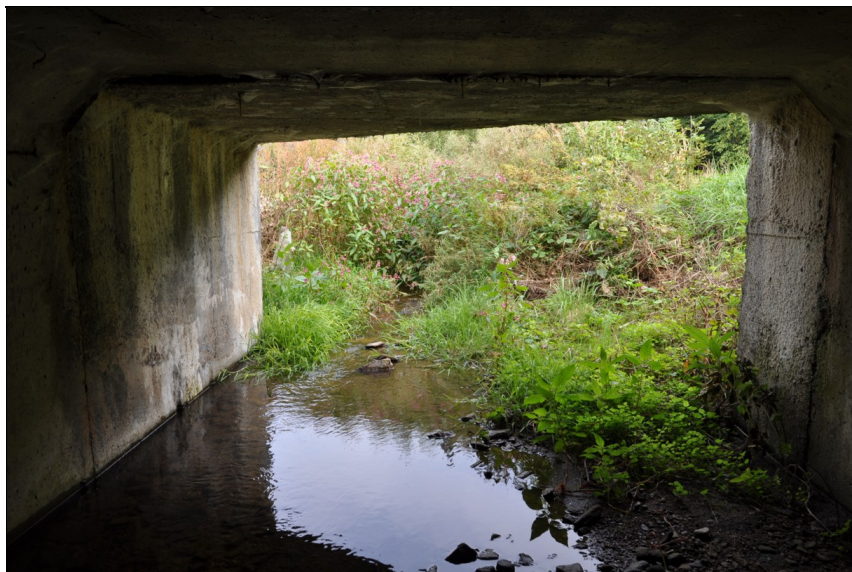
[4.2] 4.6 Území pod mostem a přístupové cesty V otvoru pod mostem se shromažďuje naplavený štěrk.

Naplavený štěrk pod mostem pohled proti vodě.

Naplavený štěrka pod mostem pohled proti vodě.

[2]	4.6	Území pod mostem a přístupové cesty	Štěrka zpod mostu vybrat.
-----	-----	--	---------------------------

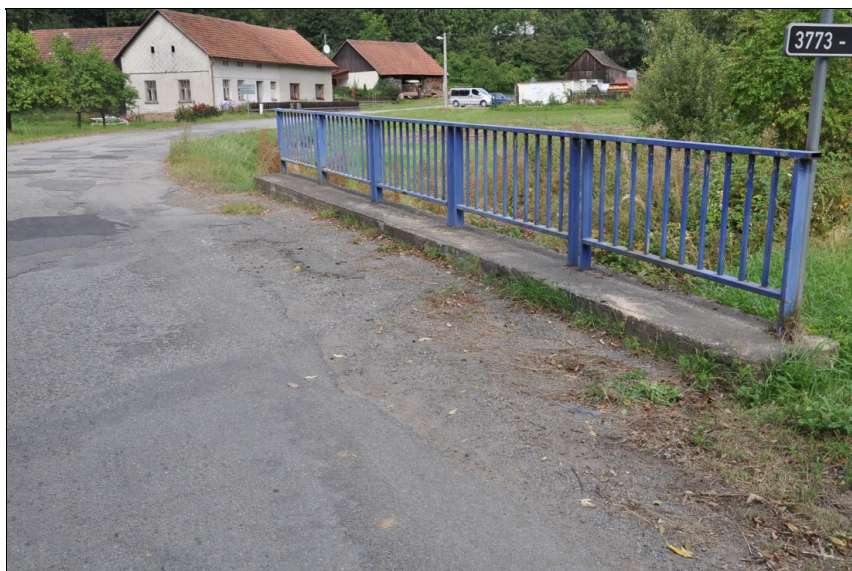
| [3.1] | 3.7 | Ostatní části mostního svršku | Vozovka na mostě je z penetračního makadamu, opakovaně vyspravovaná. Na horních příčlech rámců předpokládáme izolaci, na monolitických dobetonovaných částech spíše ne. Římsy jsou monolitické, bez dilatací, na celou délku mostu. Tvoří odrazné proužky a zpevnění vozovky není dotaženo až k římsám. Most je poměrně široký, ale chodníky na něm nejsou. |

Římsa a zábradlí vpravo. Zpevnění není dotaženo až k římse.

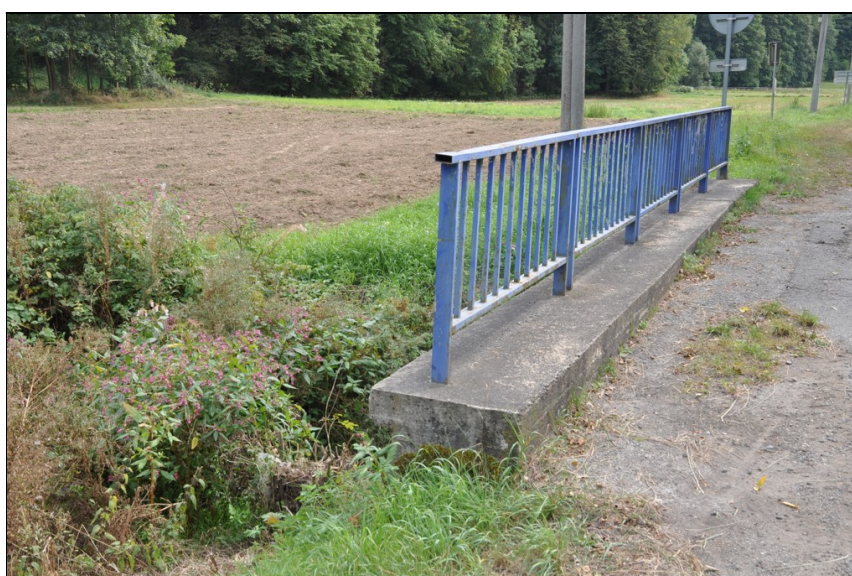
Římsa a zábradlí vpravo proti staničení.

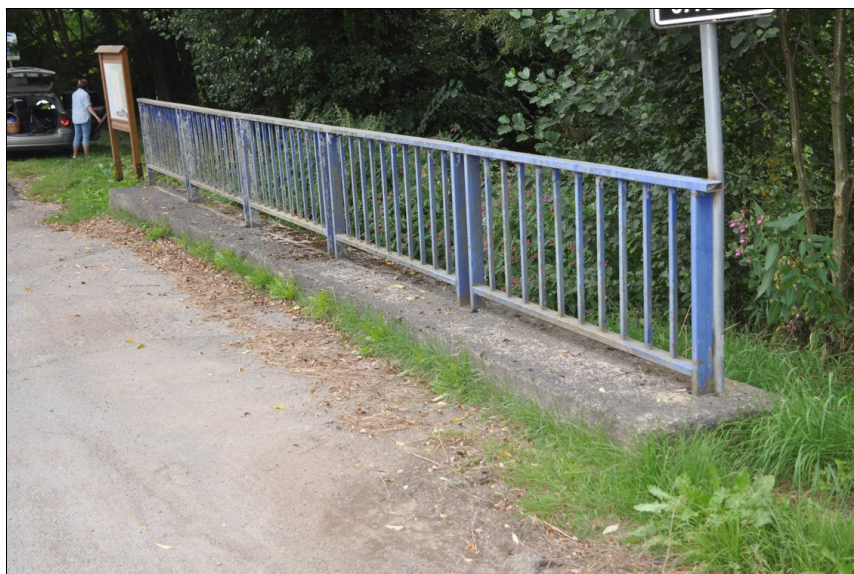
Římsa a zábradlí vlevo.
