Most 3773-12

HLAVNÍ PROHLÍDKA

Objekt: Most ev.č. 3773-12 (Most)

Datum provedení prohlídky: 3.9.2016

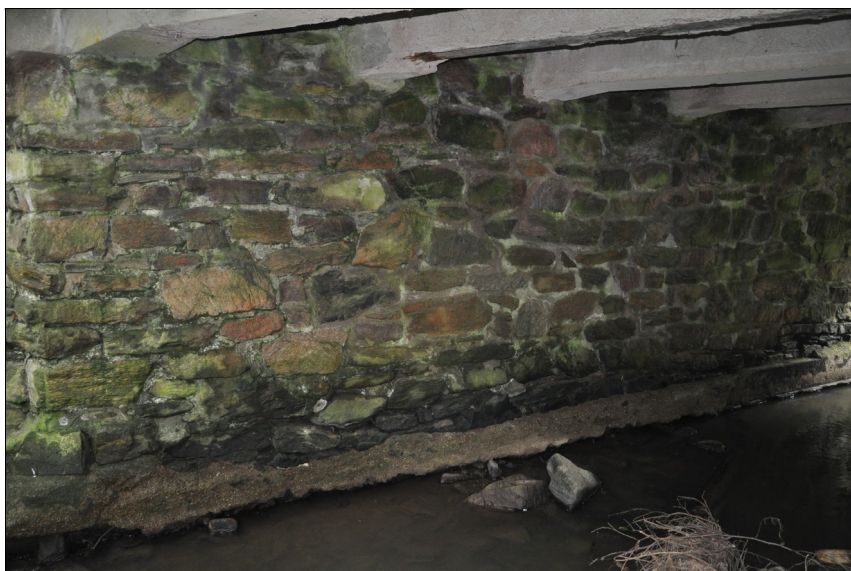
Opěra 1.

[1.2] 1.2 Mostní podpěry, křídla a čelní zdi Opěra 1 na konkávní straně koryta je postupně podemílána, chybí podélný ochranný práh. Příčný práh na výtokové straně je prosedlý. Nábřežní zeď nad mostem je podemletá. Opěra 1 vlevo má zdivo zcela rozvolněné. U opěry 2 lze očekávat podobné poruchy v menším rozsahu. Křídlo opěry 2 vpravo je krátké.

| [2] | 1.2 | Mostní podpěry, křídla a čelní zdi | Opěru 1 vyspravit, podezdít, vyspárovat a doplnit podélným betonovým prahem. Odtěžit nánosy u opěry 2, zdivo zkontrolovat a případně vyspravit stejně jako opěru 1. |

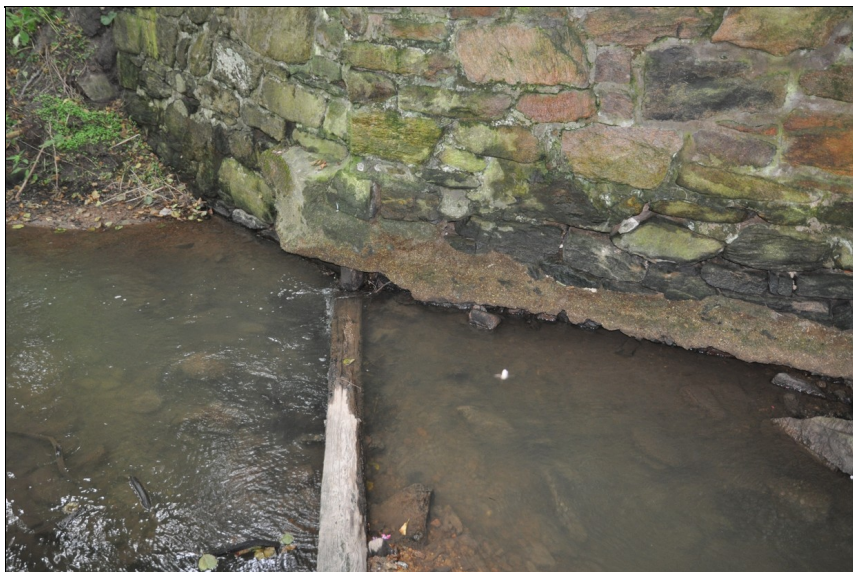
[4.2] 4.6 Území pod mostem a přístupové cesty Koryto na konvexní straně u opěry 2 je zanesené. Dřevěný práh je prosedlý.

Opěra 1 vpravo. Dřevěný práh je propadlý, voda podemílá opěru.

| [4] | 4.6 | Území pod mostem a přístupové cesty | Práh vyměnit a řádně ukotvit. |

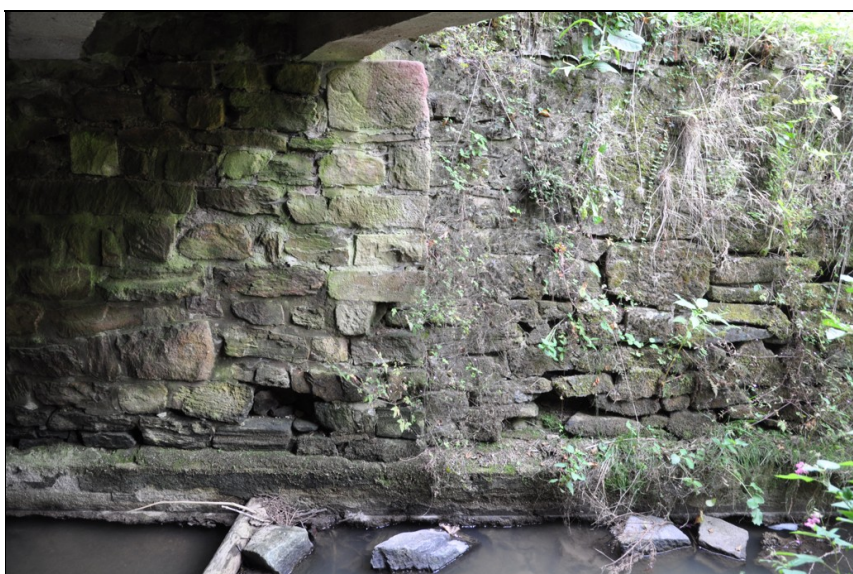
Opěra 1 vlevo s navazující nábrežní zdí.

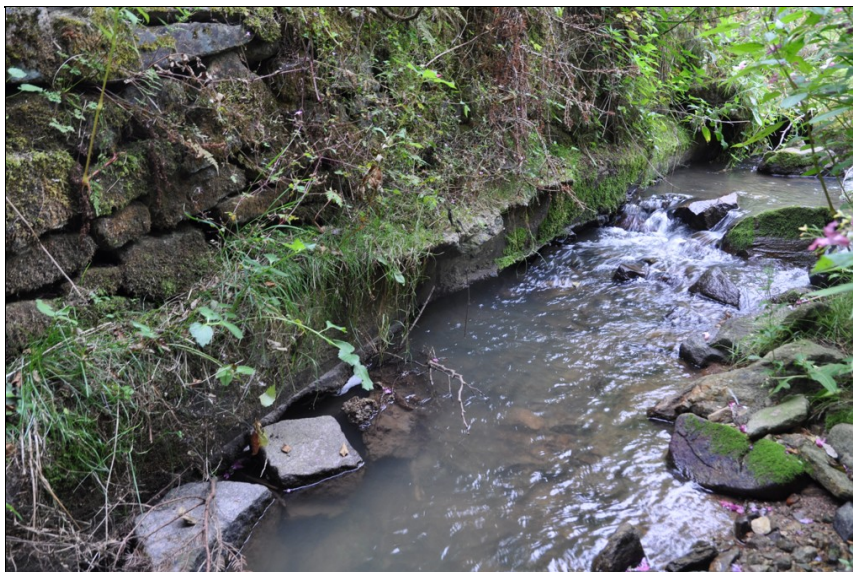
Nábřežní zeď vlevo nad opěrou 1.

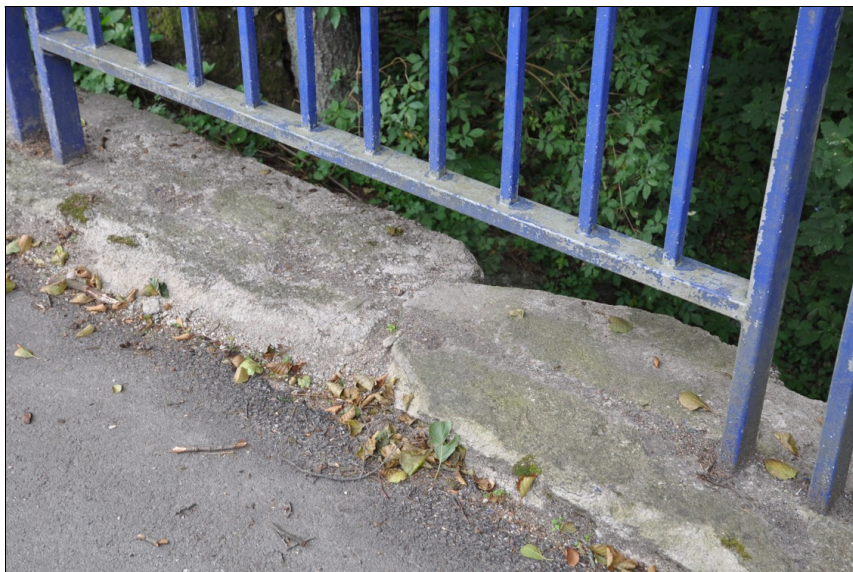
[4.1] 4 Vybavení mostu Zábradlí nesplňuje normu ČSN 73 6201, je na dožití v horizontu 10 let. Z nátěru postupně mizí vrchní vrstva.

Zábradlí a římsa vpravo, nátěr zábradlí se odlupuje.
