Název akce:	<b>Posudek a návrh opatření z hlediska sanační statiky u hal C a D SPŠ Jedovnice</b>
Stupeň dokumentace:	<b><u>Odborný stavebně technický a statický posudek zděných konstrukcí z hlediska sanační statiky</u></b>
Místo stavby:	Na Větráku 463 Jedovnice 679 06
Objednatel posudku	<b>Bc. Jiří Masař +420731654004 Mix Max - Energetika s.r.o. Slevačská 245/11, 615 00 Brno – Židenice</b>
Zpracovatelé posudku:	<b>Saron statika s.r.o.</b> Maničky 5, Brno 16, 616 00 <u>Zpracoval:</u> <b>Ing. Ondřej Karel</b> , e-mail: karel@saron.cz <u>Kontroloval:</u> <b>Ing. Jiří Kubanek</b> , tel.: 606 880 899, e-mail: kubanek@saron.cz Autorizovaný inženýr pro pozemní stavby ČKAIT – 1102931 <b>Doc. Ing. Pavel Schmid, Ph.D.</b> Autorizovaný inženýr pro zkoušení a diagnostiku, statiku a dynamiku staveb ČKAIT – 1003372

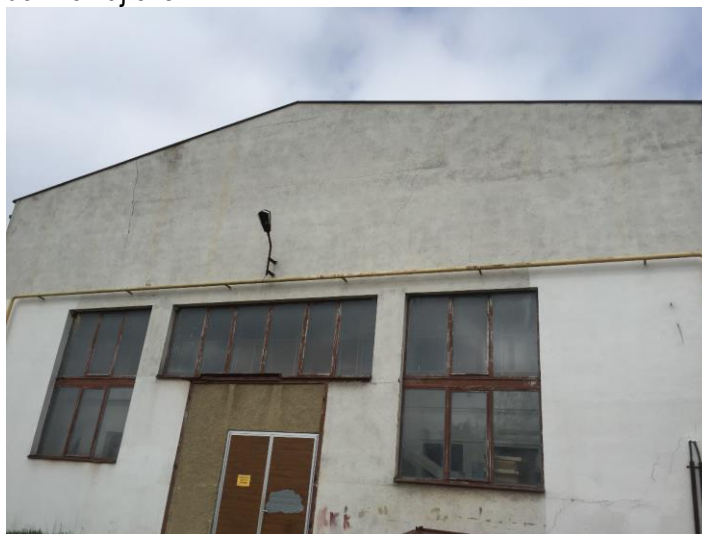
*Trhliny v zadním průčelí.*

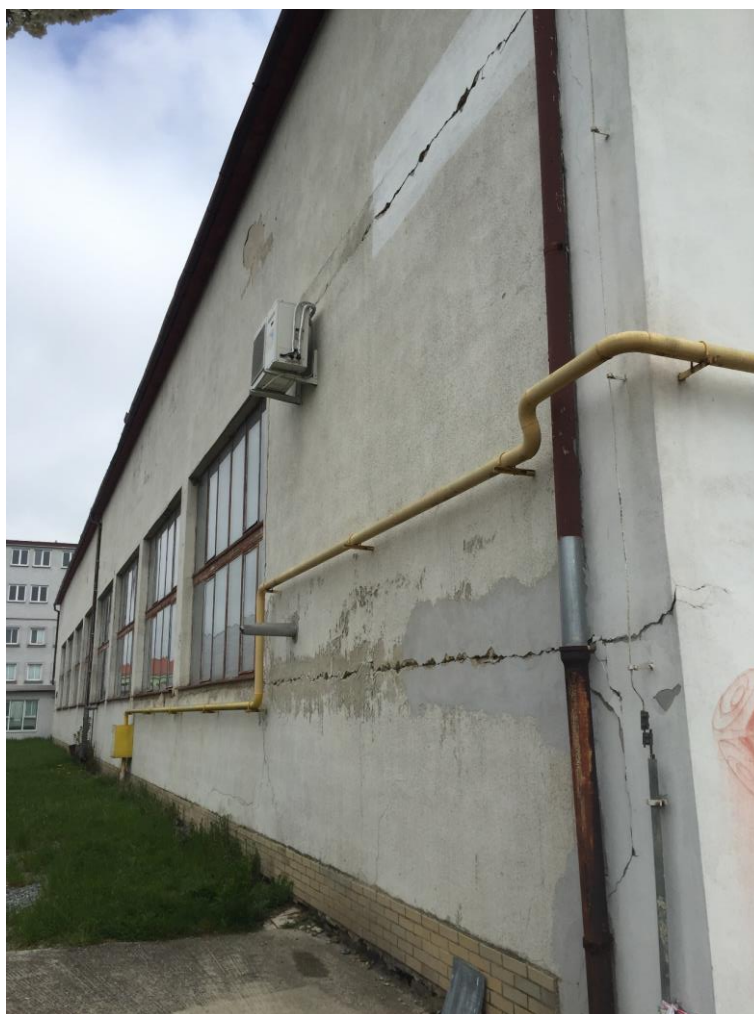
*Vodorovné trhliny a šikmé trhliny v obvodové stěně.*

Obvodová zeď je poměrně štíhlá, je z materiálu, který není potřebné pevnosti a kvality. Materiál tvárnic z lehkého pórobetonu není určen pro takový rozsah a výšku výplňových vyzdívek. Nebyl vhodně zvolen při výstavbě. Charakter trhlin napovídá mírnému ohybu stěny obvodového pláště a žádnému spojení s ocelovou konstrukcí. Trhliny od tohoto ohybu se projevují v nejslabších místech – převážně okraje otvorů. Tyto trhliny jsou závažné svým charakterem, nicméně vzhledem k ustálenému stavu neznamenaají přímé riziko. Protože obvodový plášť má nadále plnit svůj účel a materiál pláště nelze vyměnit je nutné přistoupit ke statické sanaci – zesílení konstrukce stěn pláště. Doporučuje se v tažené části (vnější líc) zesílit zdivo svislými dlouhými výztužnými prvky z helikální výztuže dle schémat pod textem.

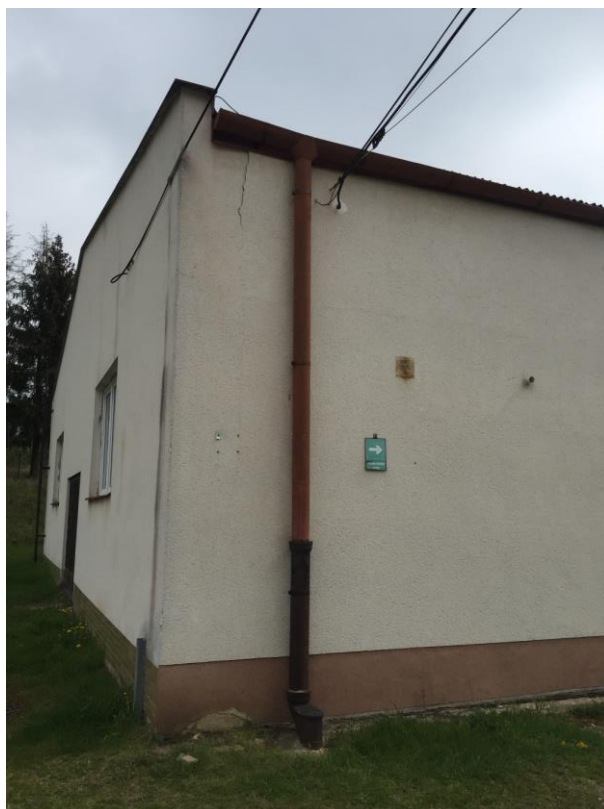
*Trhliny v obvodové stěně na spoji průčelí a boční stěny*

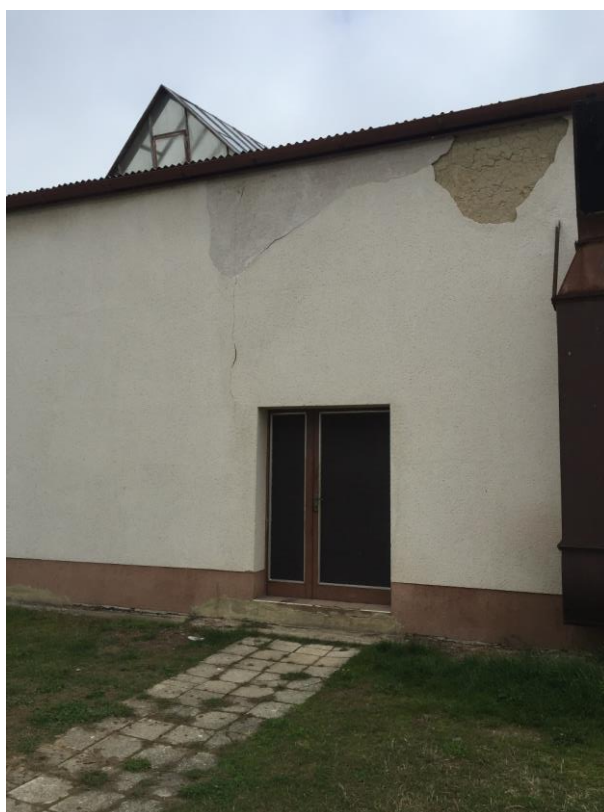
*Typické trhliny v boční obvodové stěně*

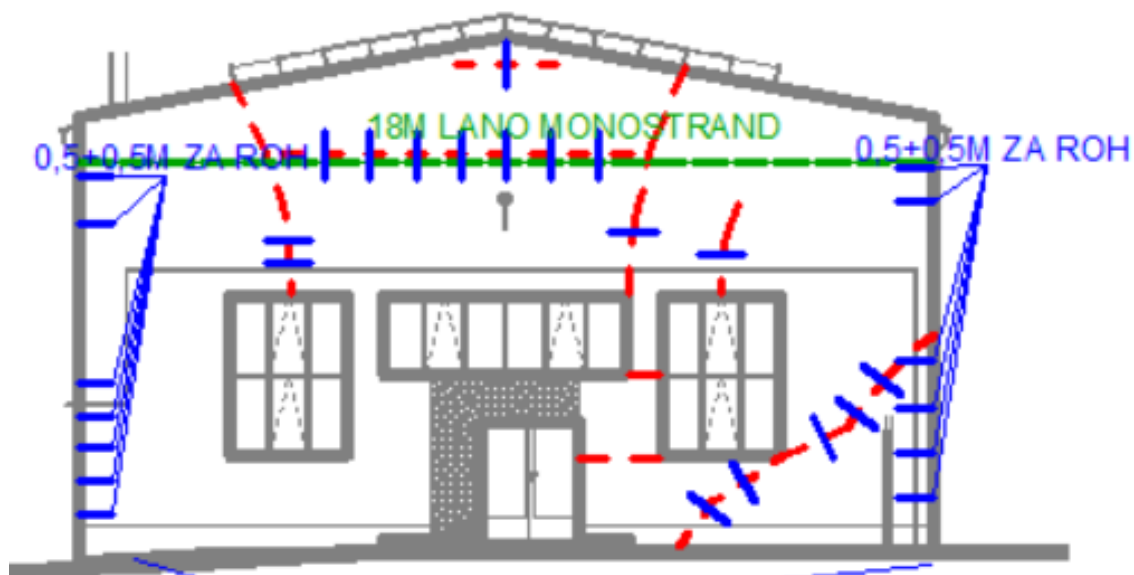
Zadní průčelí haly C – schéma trhlin a návrh opatření

Způsobené ohybem stěny jako vysokého nosníku vlivem nerovnoměrného pohybu základových pasů v základové spáře. Tyto dvě štítové stěny je nutné stáhnout předpínacími lany typu monostrand, aby byla posílena ztracená tuhost obvodového pláště. Sepnutí dle schémat pod textem v příčném směru haly ve štítech. Předpínací síla bude 70 kN. Podrobnosti dle dodavatele zajišťovacích prací.

1M - 2x0,5M ZA TRHLINU POKUD NEJÍ PSÁNO JINAK

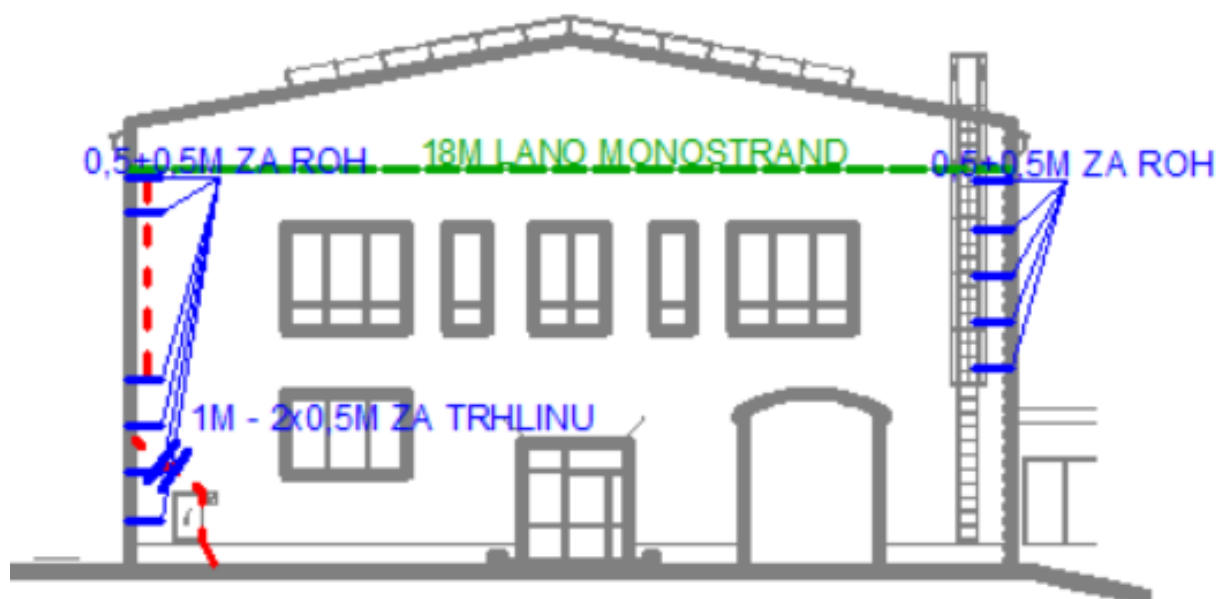
Přední průčelí haly C – schéma trhlin a opatření

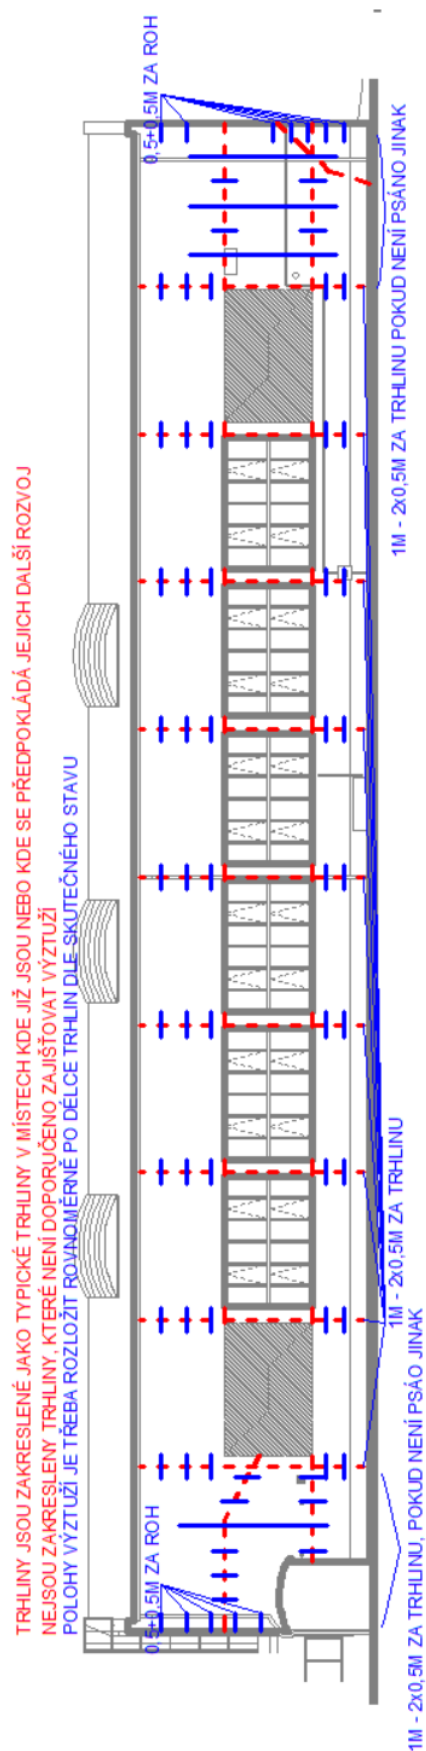
Boční pohled na halu C- schéma trhlín a opatření

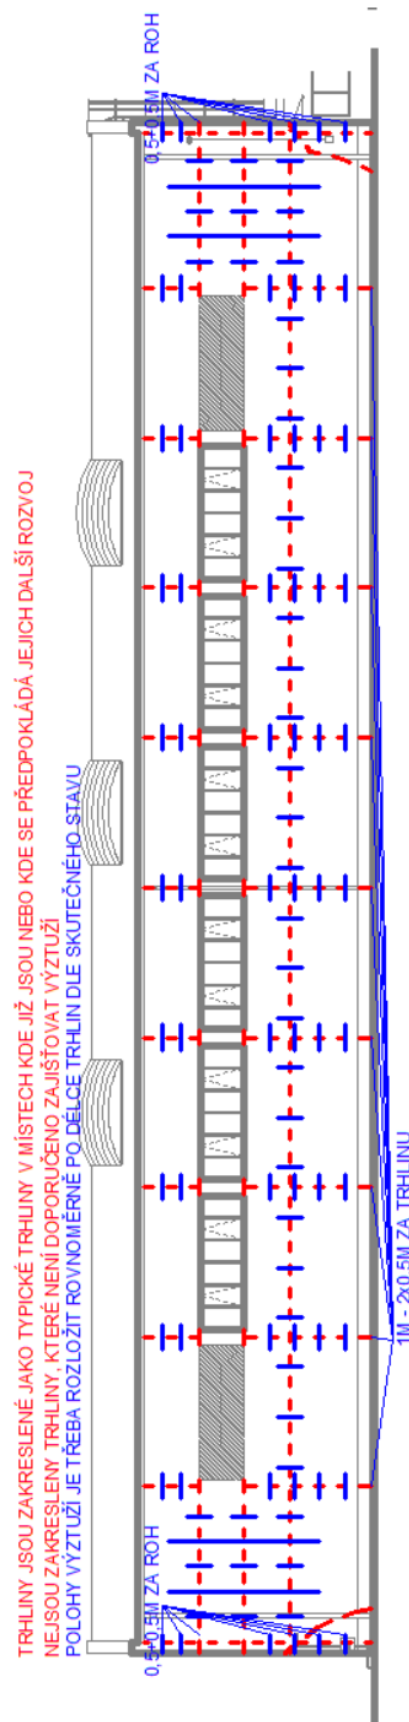
Boční pohled na halu C – schéma trhlín a zatížení

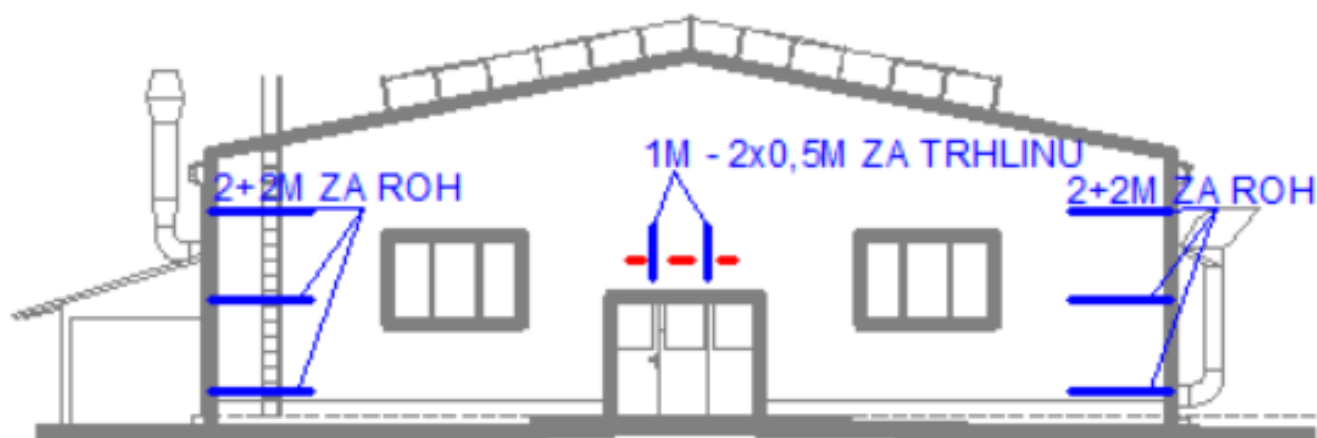
*Přední průčelí haly D – schéma trhlin a opatření*

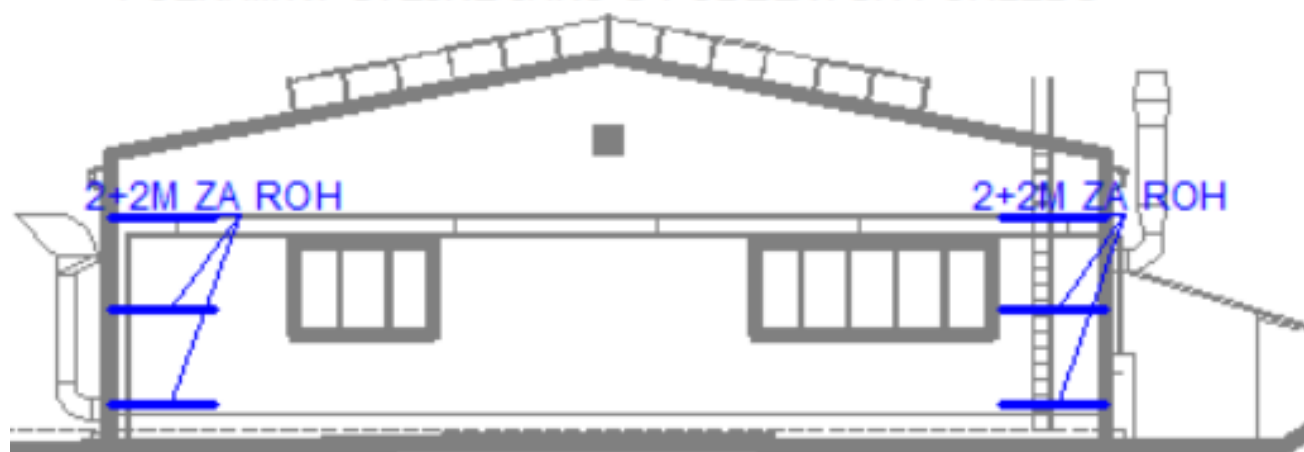
*Zadní průčelí haly D – schéma trhlin a opatření*

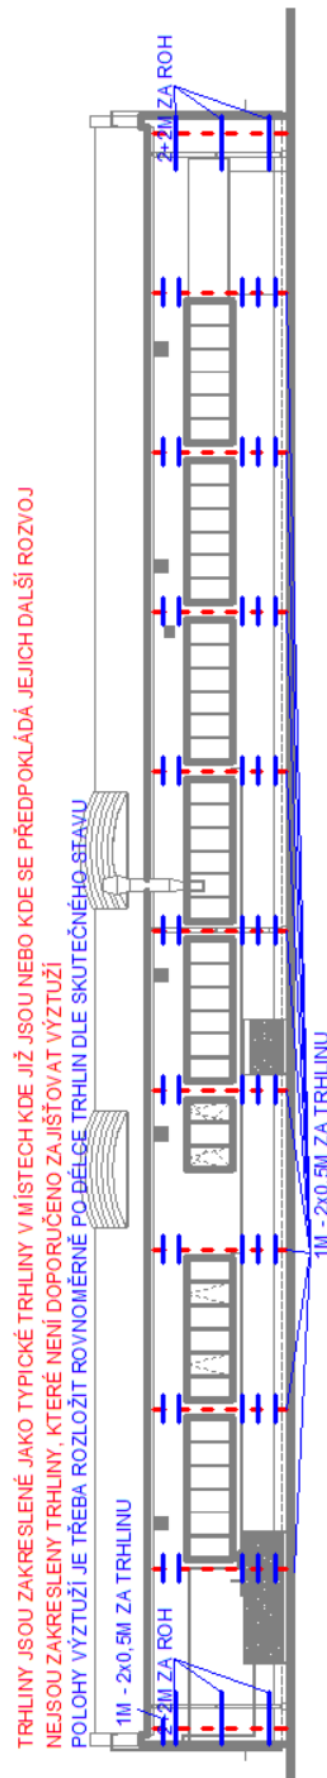
Boční pohled na halu D – schéma trhlín a opatření

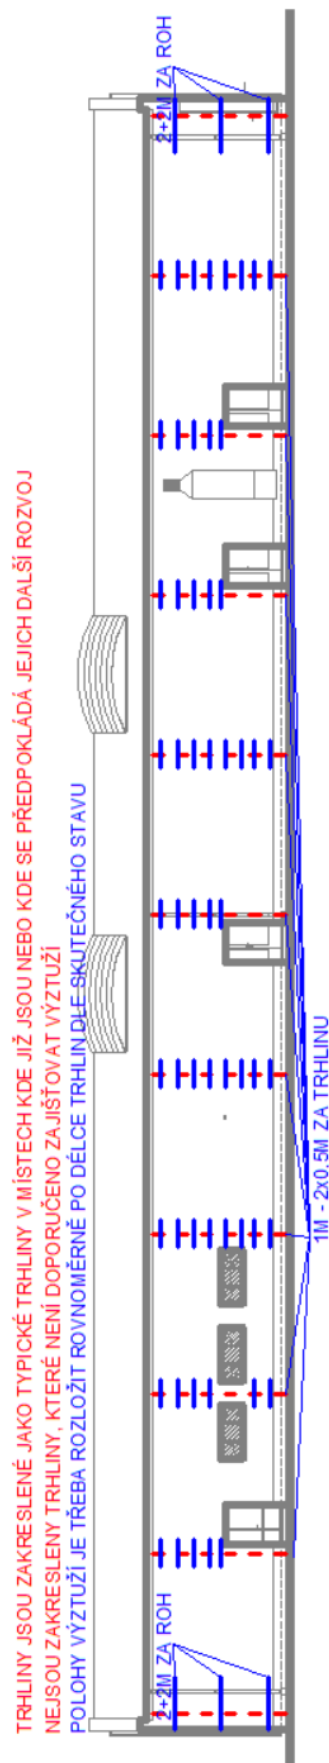
Boční pohled na halu D – schéma trhlín a opatření
