Most 43344-2

Most přes Litenčický potok u Nemochovic

HLAVNÍ PROHLÍDKA

Datum provedení prohlídky: 14.9.2017

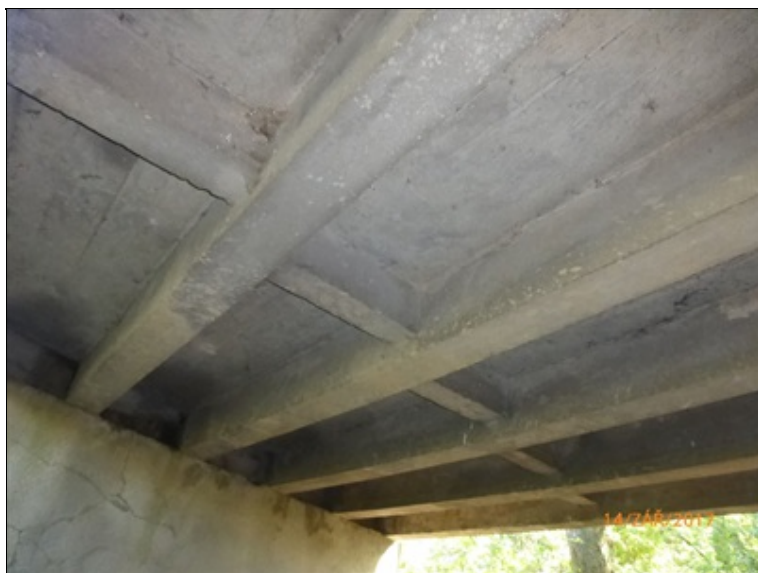
Podhled NK

[2.1] 2.1 Nosná konstrukce Lokálně odpadlé krytí nad korodující rozdělovací výztuží,

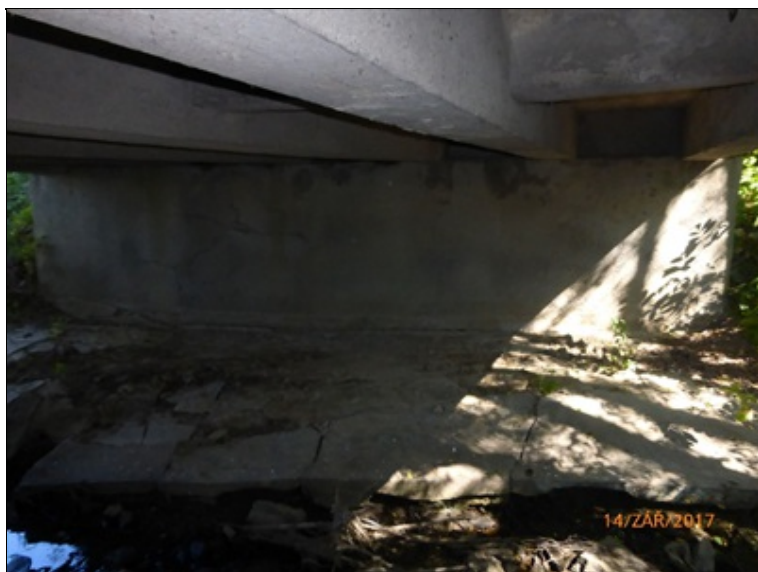
OP1

[1.1] 1.2 Mostní podpěry a křídla Na opěry zatéká. Omítka odpadává. beton vlhne a usazují se sinice.

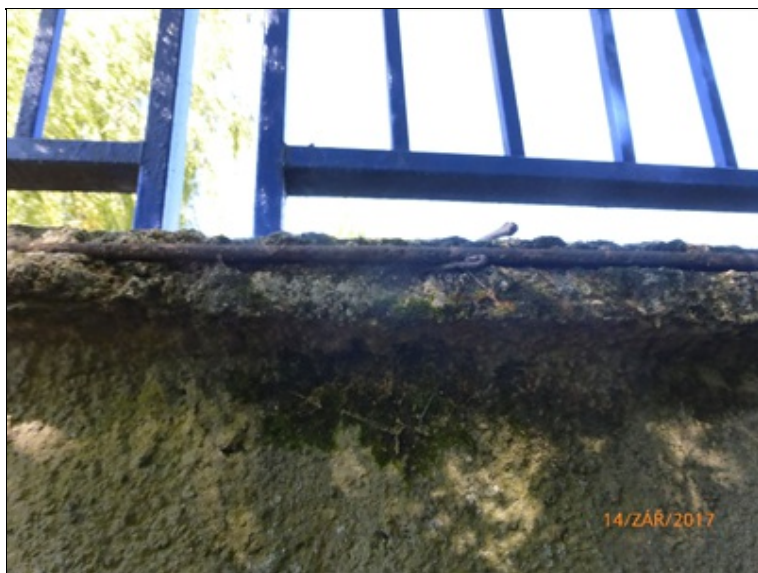
Římsa

[3.1] 3 Mostní svršek Na krajnicích jsou na vozovce nánosy a vegetace. Beton říms degraduje a je obnažena výztuž.

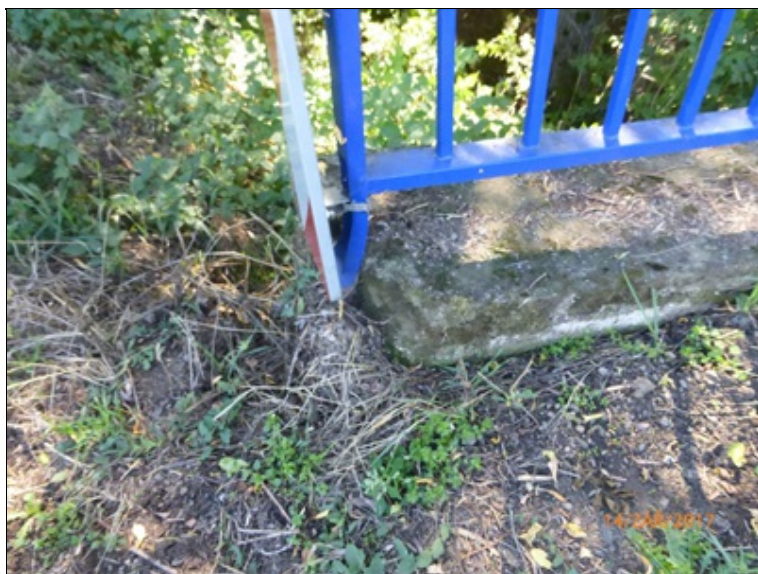
Ukotvení zábradlí

[4.1] 4 Vybavení mostu Zádržný systém nesplňuje požadavky normy.

[2] 4 Vybavení mostu
Snížit rychlost na 50 km/h. Osadit normový zádržný systém.

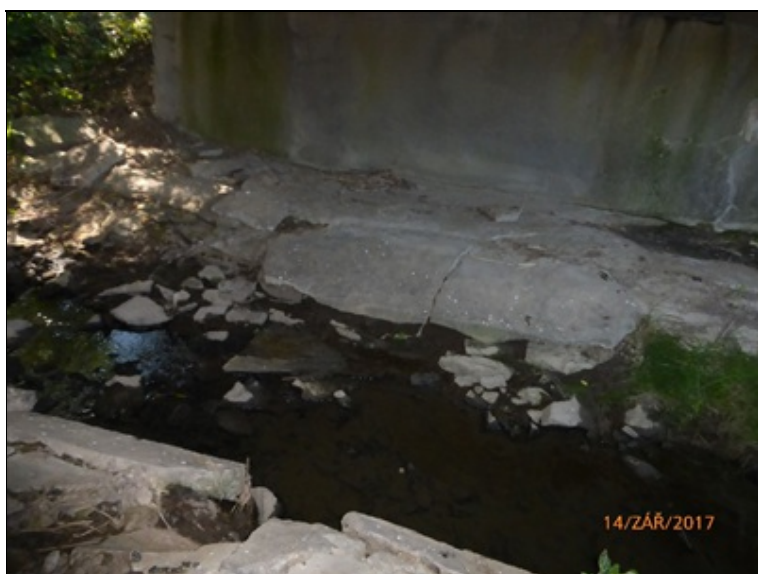
stav koryta

[4.2] 4.6 Území pod mostem a přístupové cesty Koryto se zanáší

[1] 4.6 Území pod mostem a přístupové cesty čistit koryto
