Most 431-006

Most přes náhon v Bučovicích

HLAVNÍ PROHLÍDKA

Datum provedení prohlídky: 9.10.2016

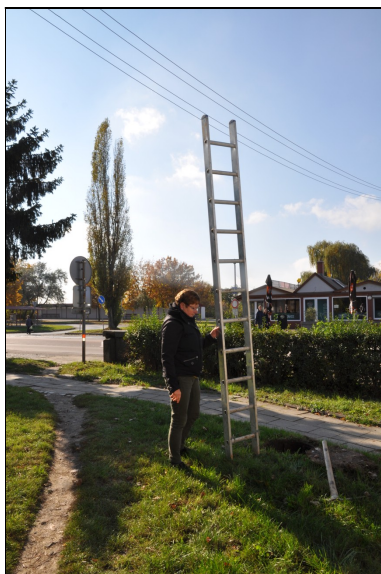
Vstup do mostního otvoru je možný jen revizní šachtou od silnice II/431 vpravo za chodníkem.

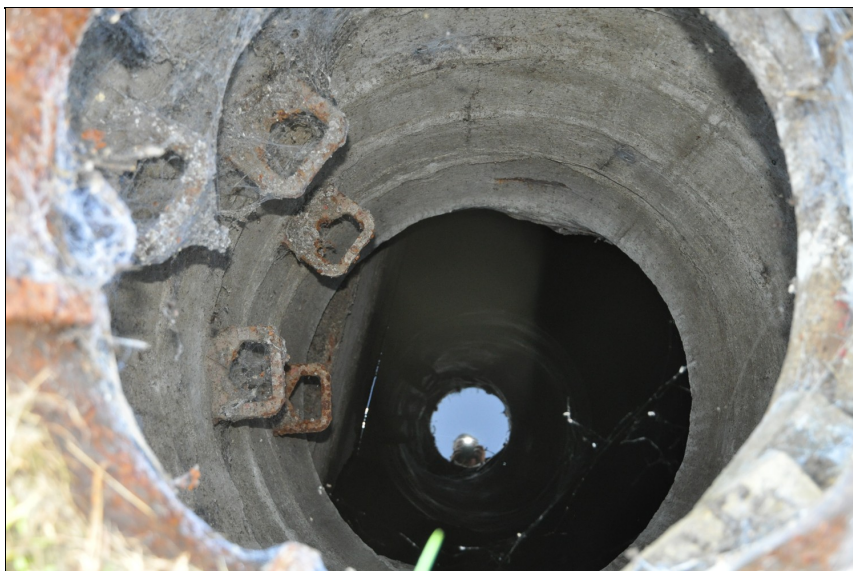
Vstup do otvoru.

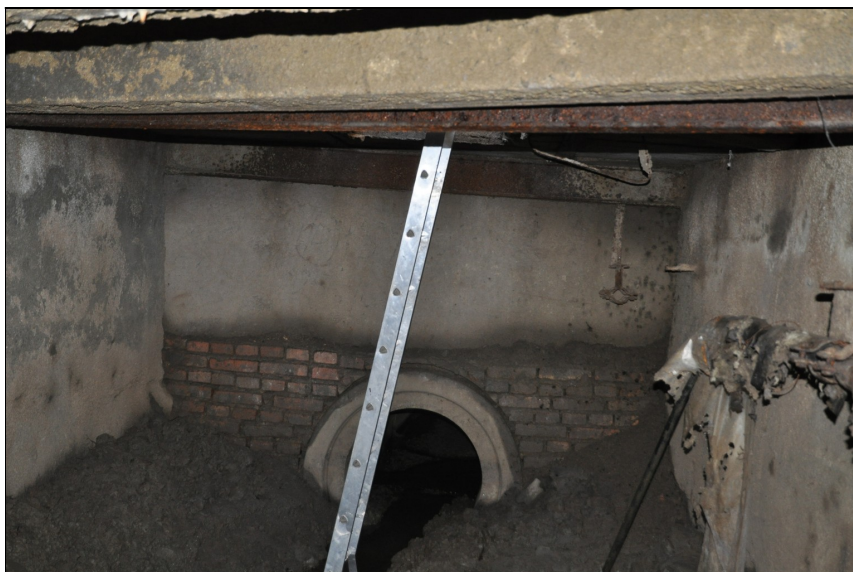
Odtok z otvoru potrubím (povodní strana vpravo).

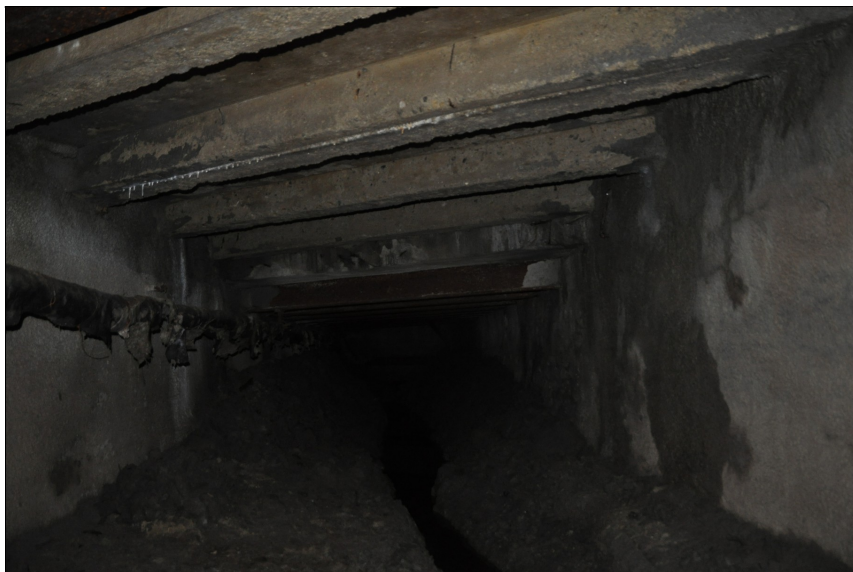
Ocelové profily s betonovou deskou nad nimi.

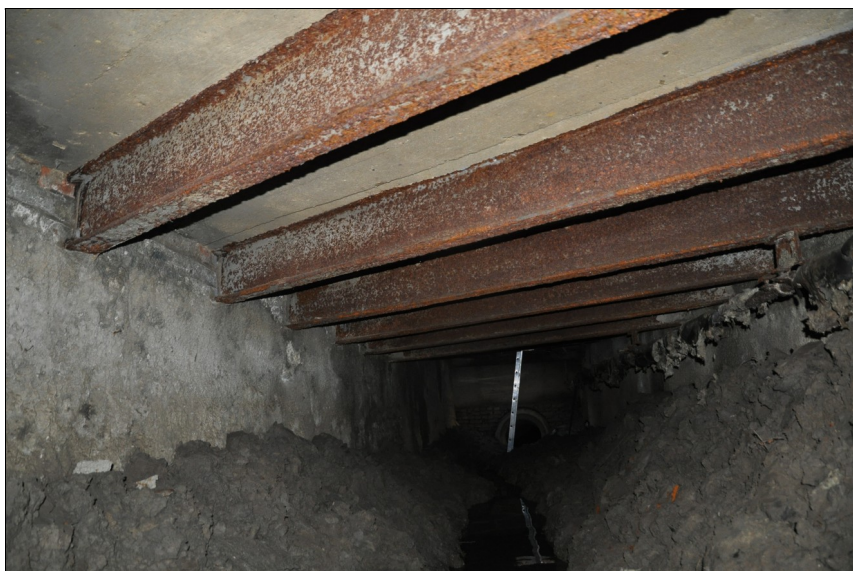
| [4.1] | 4.6 | Území pod mostem a přístupové cesty | V případě tohoto mostu hrozí rychlé zanesení bahnem, stačí jedna povodeň. I tento pohled směřuje k vyhlášení havarijního stavu. |

Prostor pod mostem je plný bahna, které je obtížné zlikvidovat.

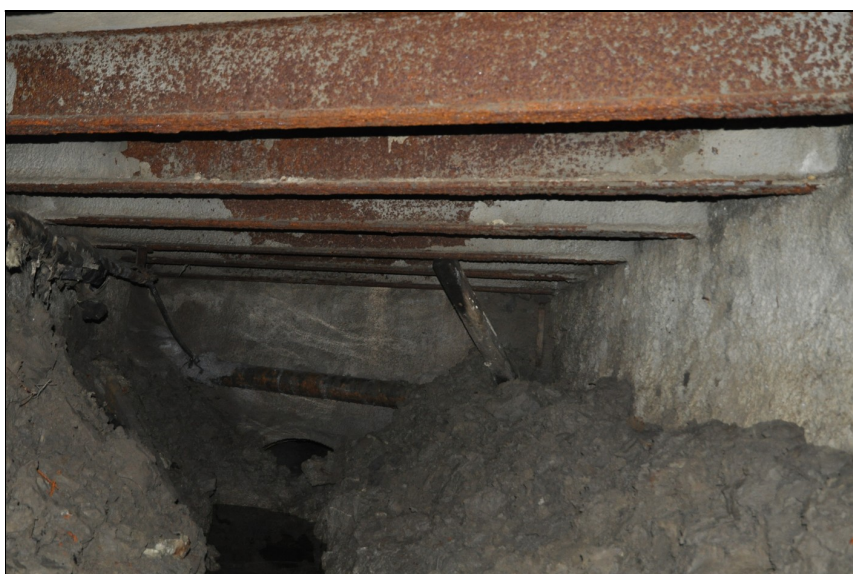
Pohled na návodní stranu vlevo - přítok do otvoru.

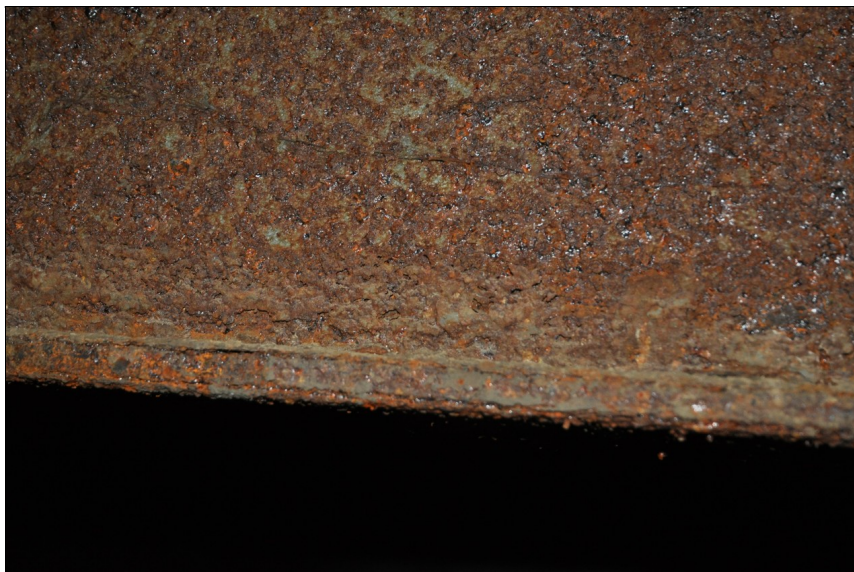
| [2.1] | 2 | Nosná konstrukce | Nosná konstrukce má totálně zdegradovaný beton, zlomenou PZD desku, korodující výztuž i korodující profily I. V prostoru, který nevětrá, kondenzuje voda. Únosnost nelze zaručit, a proto prohlídka směřuje k hodnocení jako k havarijnímu stavu. |

Koroze nosníků.

| [1] | 5 | Další část mostu | Most zrušit v roce 2017. Zrušení je nutné i z ekonomického pohledu, protože provozování mostu není levné. |

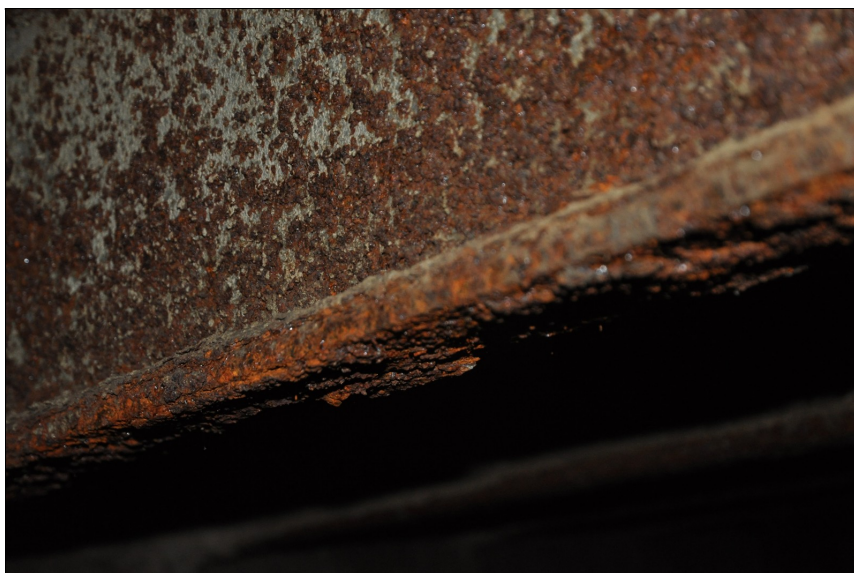
Koroze nosníků pásnic.

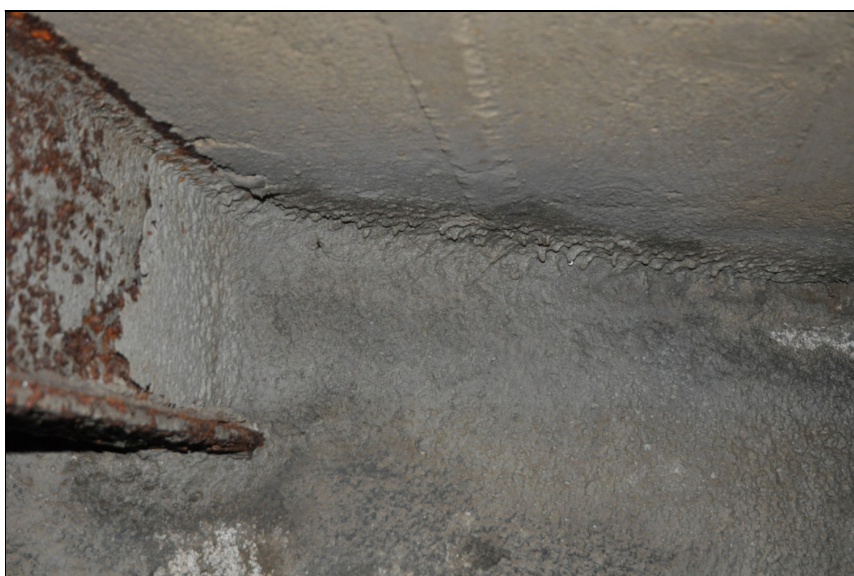
Celý prostor byl nastříkán jemným cementovým torkretem.

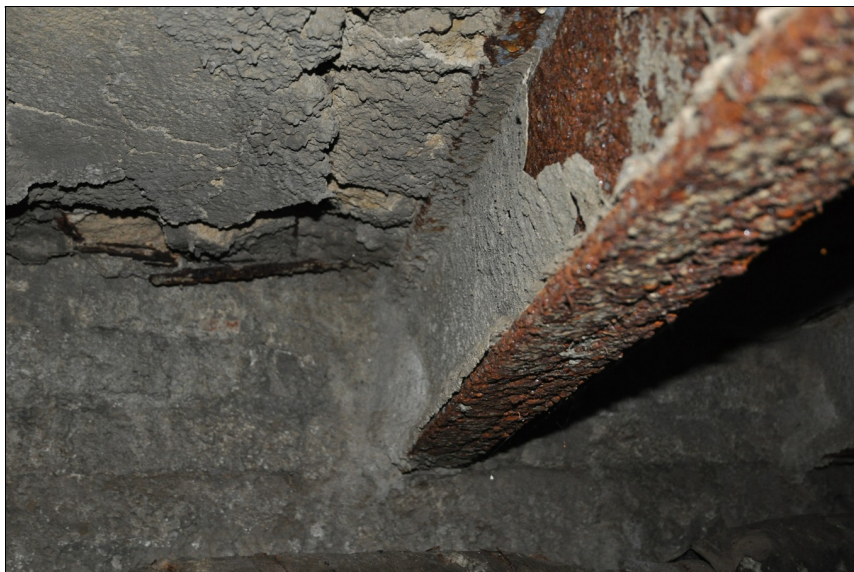
Rozpadající se beton desky v místě pod vozovkou sil. II/431.

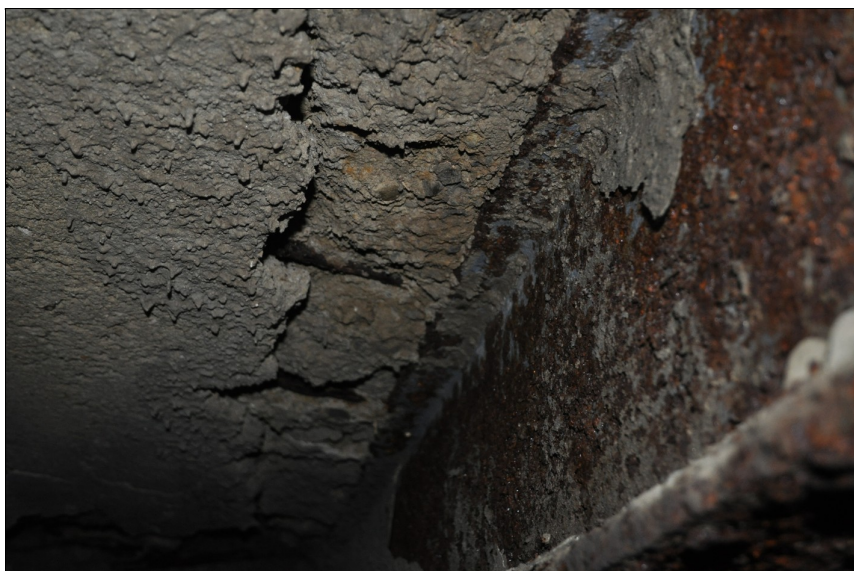
Rozpadající se beton desky v místě pod vozovkou sil. II/431.

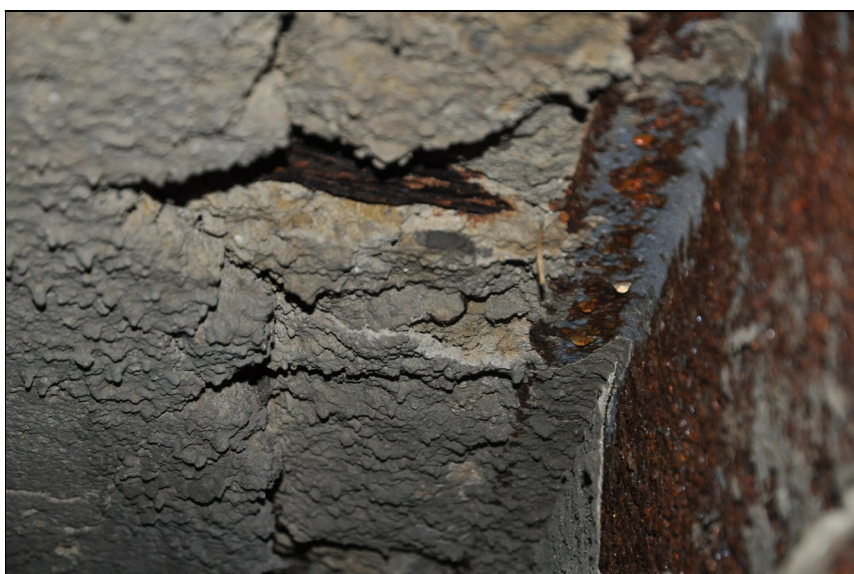
Výztuž je zcela zkorodovaná.

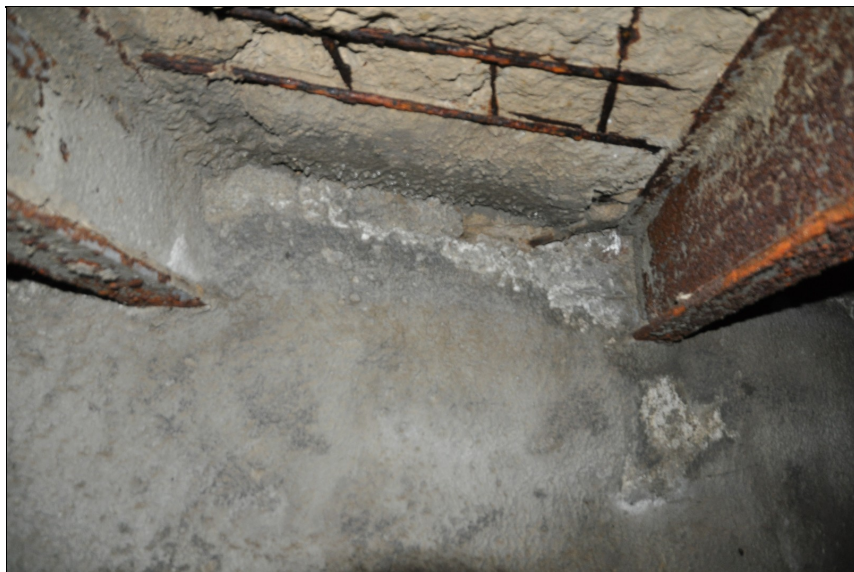
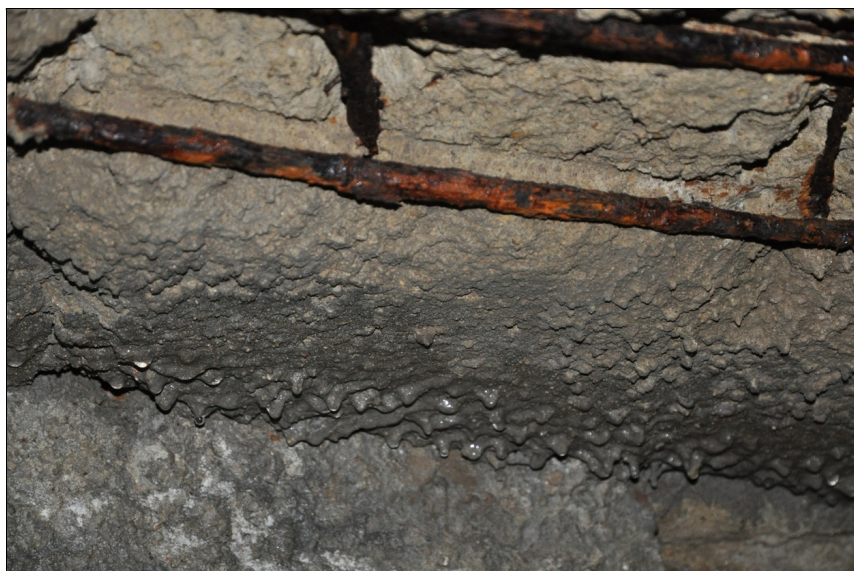
Obnažená výztuž u opěry 2. Beton je zdegradovaný. Rozpadající se beton desky v místě pod vozovkou sil. II/431.

Detail z předchozí fotky.

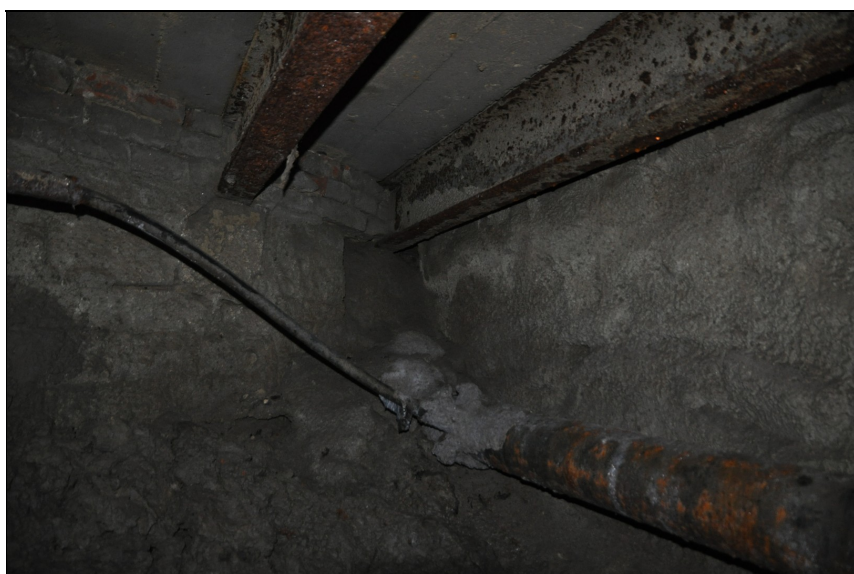
Opěra 1 vlevo těsně u přítoku.

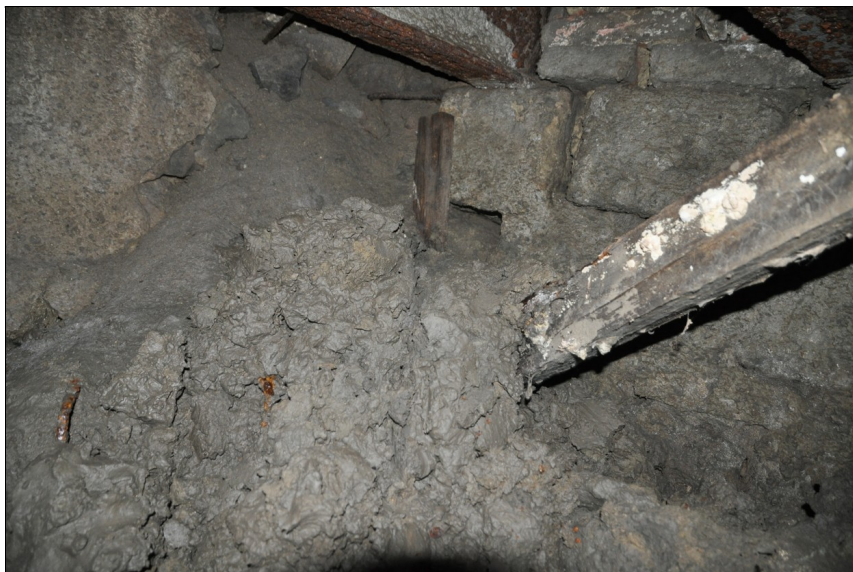
| [1.2] | 1.2 | Mostní podpěry, křídla a čelní zdi | Mostní opěry jsou obtížně kontrolovatelní kvůli bahně i kvůli torkretu. Kromě opěry 2 vlevo se zdají být pod vozovkou celistvé. |

Opěra 2 vlevo těsně u přítoku. Je ukončena jakýmsi slepencem pro dozvěnění díry.

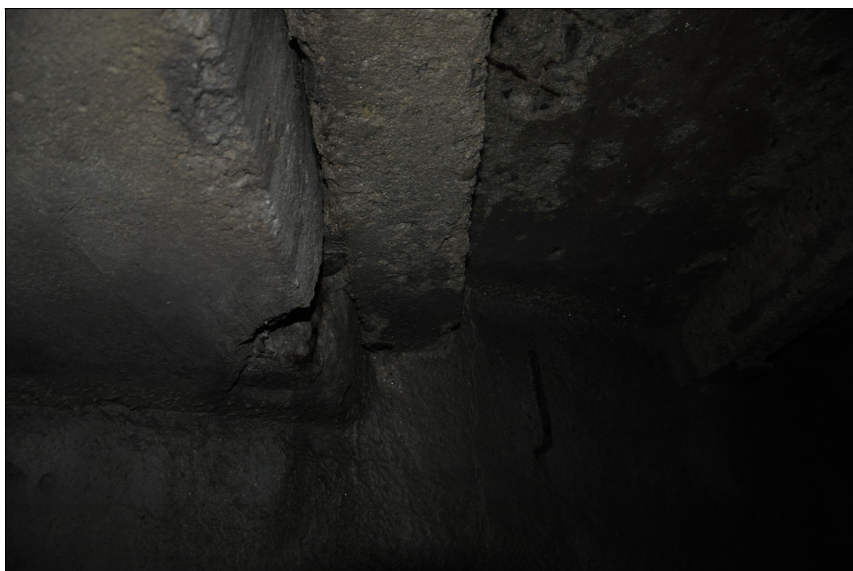
Betonový strop v blízkosti vstupní šachty.

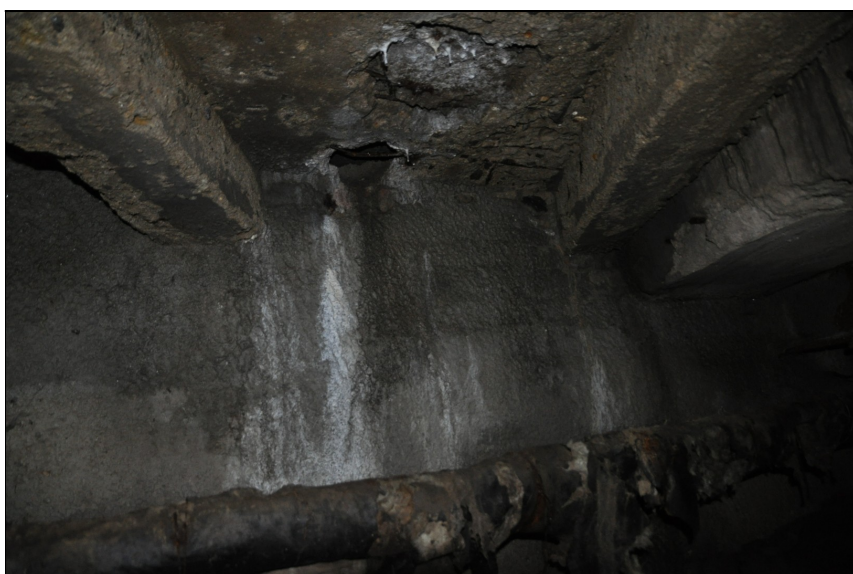
Potečený přesypaný strop pod chodníkem.

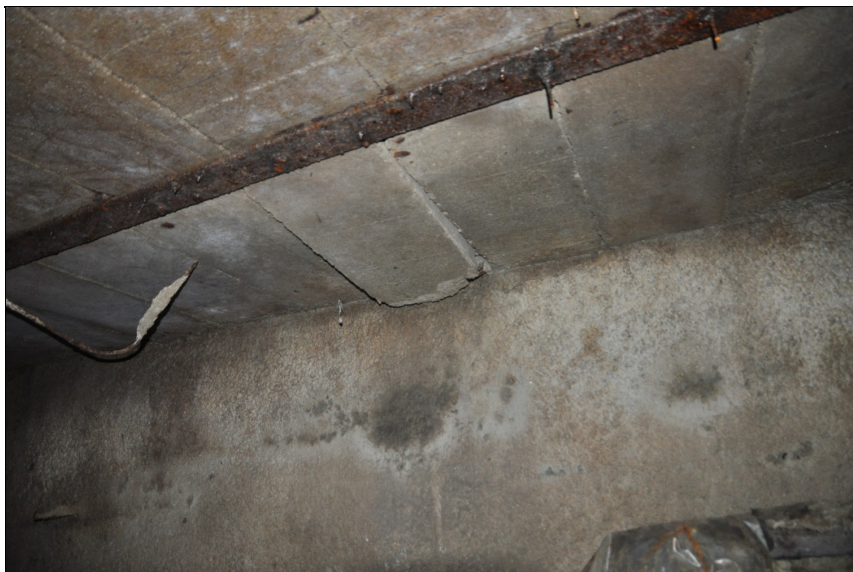
Zlomená deska PZD v blízkosti vstupní šachty.

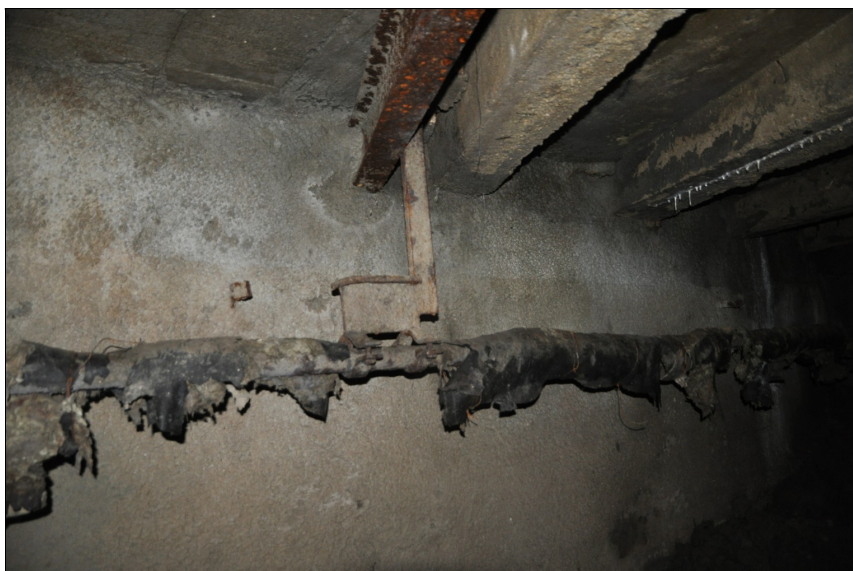
Kombinace stropních konstrukcí je nepřehledná, ale je jasné, že betonové žebro má promáčenou trhlinu.

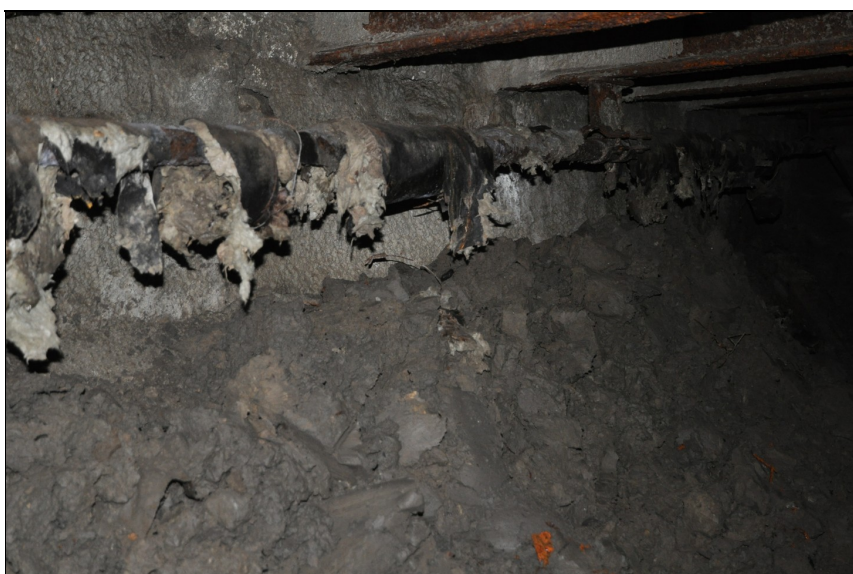
Izolace vedení, které se už asi nepoužívá.
