Most 4191-2

Most přes místní potok ve Slavkově u Brna

HLAVNÍ PROHLÍDKA

Datum provedení prohlídky: 22.10.2016

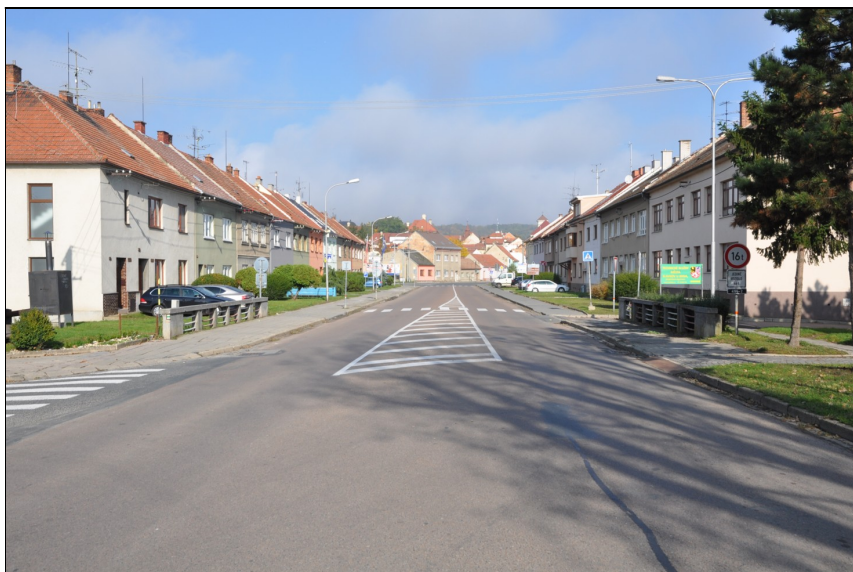
Pohled ve směru staničení.

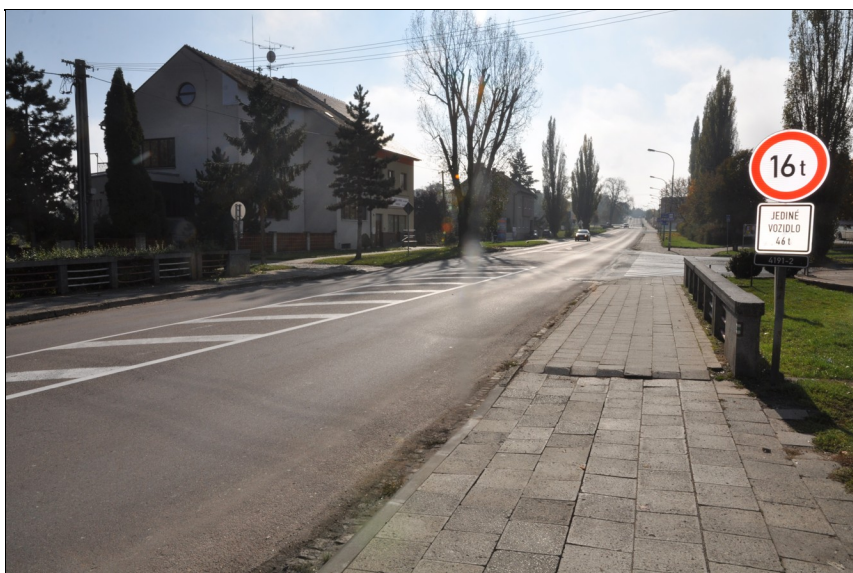
Pohled proti staničení.

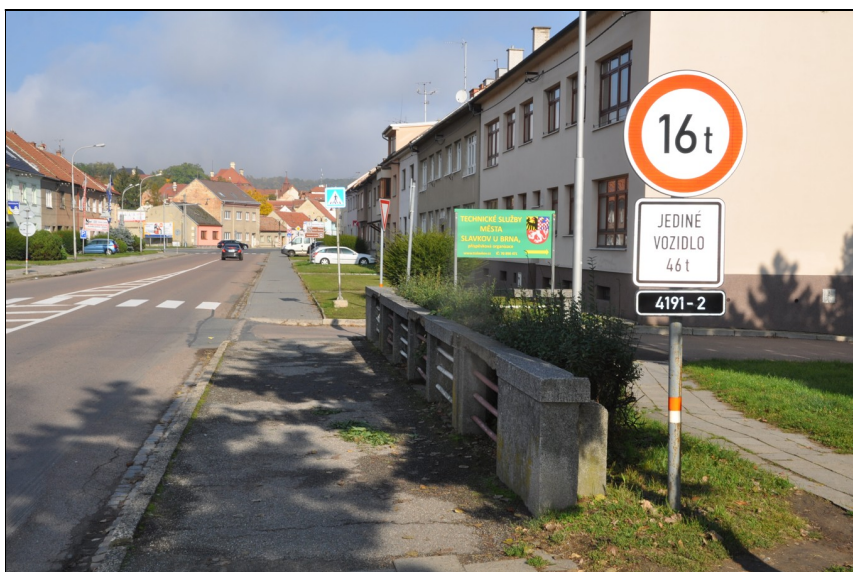
Zábradlí vpravo.

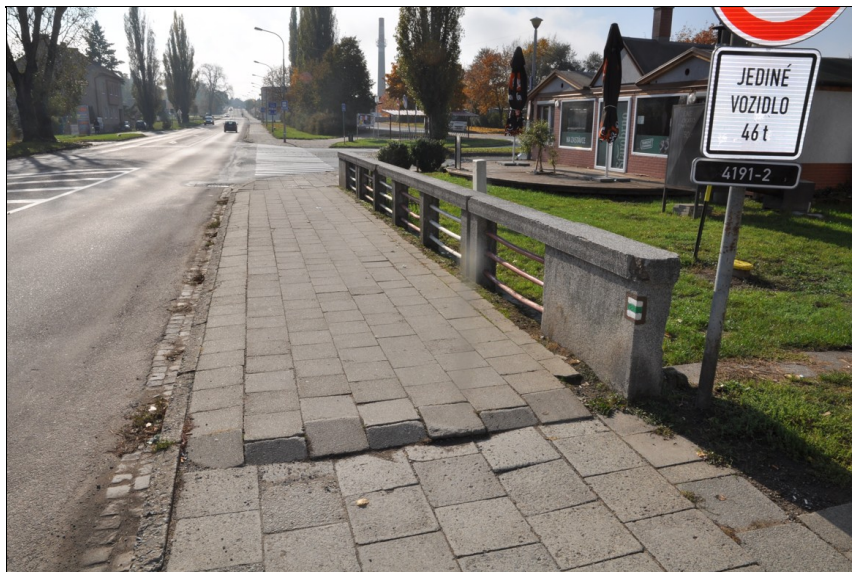
Zábradlí vlevo.
