# **Most 416-003**

Most přes Litavu za Hruškami

## **HLAVNÍ PROHLÍDKA**

**Objekt: Most ev.č. 416-003 (Most přes Litavu za Hruškami)**

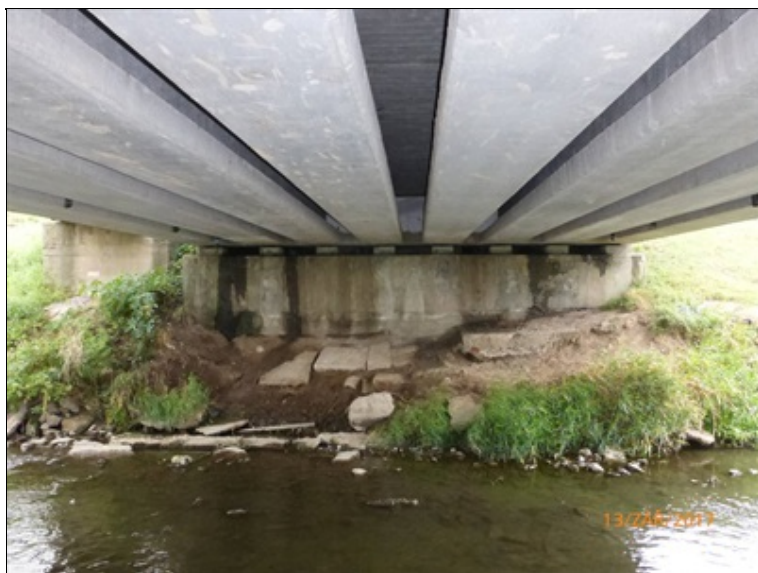
| [1.1] 1.2 Mostní podpěry a křídla | <p>Šířka základové spáry ve schématu ML vůči výšce opěry při uvažování založení v nivních říčních sedimentech je asi příliš optimistická - opěry jsou pravděpodobně masivnější. BMS není doplněna doba rekonstrukce - nahrazení NK nosníky VST</p> <p>V celé délce <b>OP1</b> masivní zatékání vody a bahna na úložný práh nefunkčním elastickým MZ, výrazná degradace betonu opěry. Díky masivnímu zatékání nefunkčním elastickým MZ lze očekávat degradaci betonu závěrné zídky. Vodorovná trhlina 20 cm pod horním krajem prahu v lici. Vodorovná trhlina v křídlech. <b>Všechny podložiskové bloky na OP1 jsou porušeny trhlinami šířky až 5 mm.</b> Omítka popraskaná a odpadává</p> <p>Na boku zatékání na úložný práh <b>OP2</b>, Vodorovná trhlina na pravém boku pod úložným prahem pokračující do křídla. Na lici na styku se zemí odlupování omítky a mírná degradace betonu.</p> |

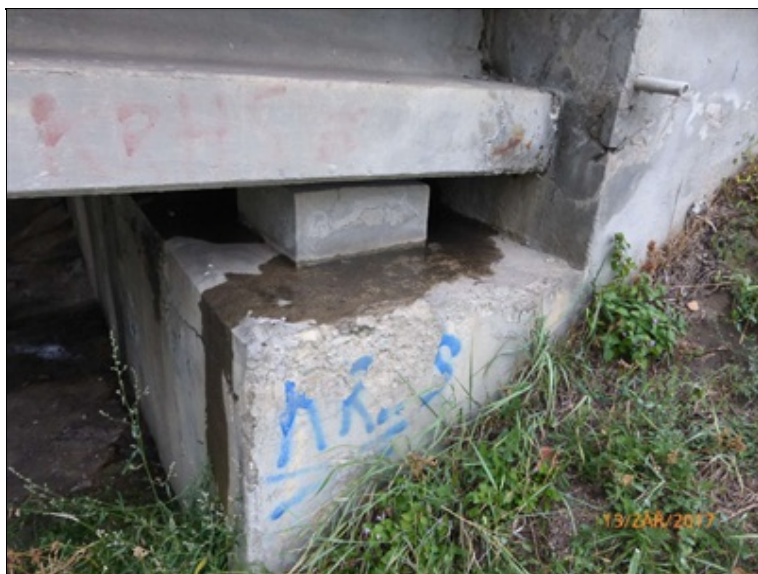
OP1 levé křídlo - zatékání na práh

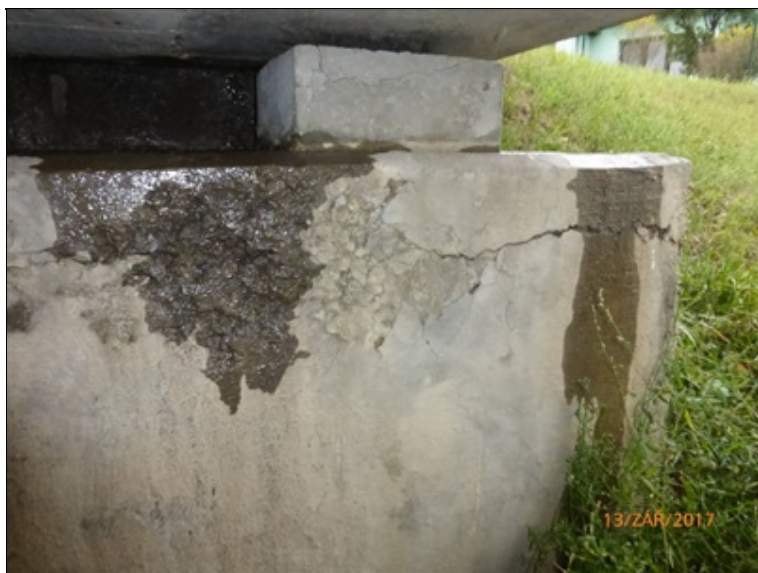
OP1 levé křídlo - zatékání na práh, trhlina, degradace betonu

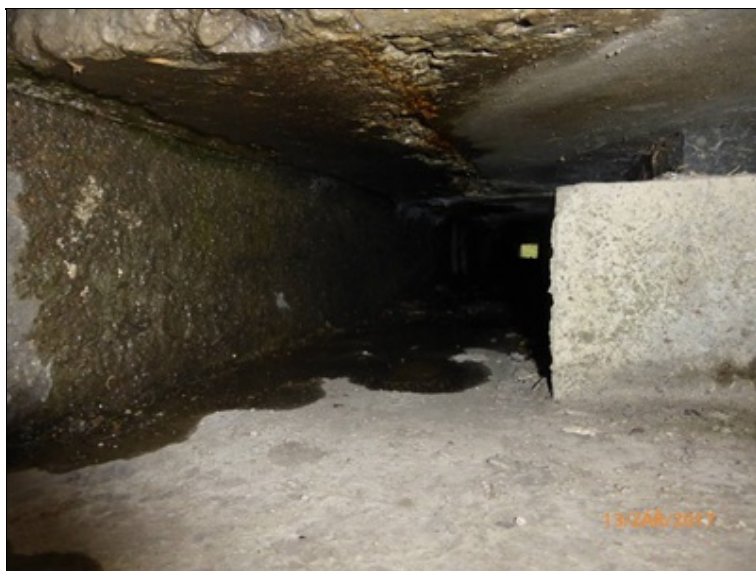
OP1 - zatékání na práh

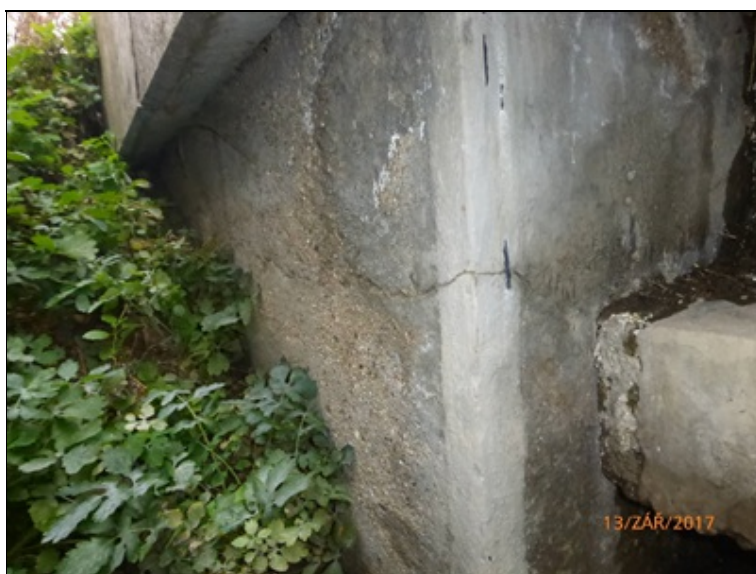
OP1 pravé křídlo - vodorovná trhlina

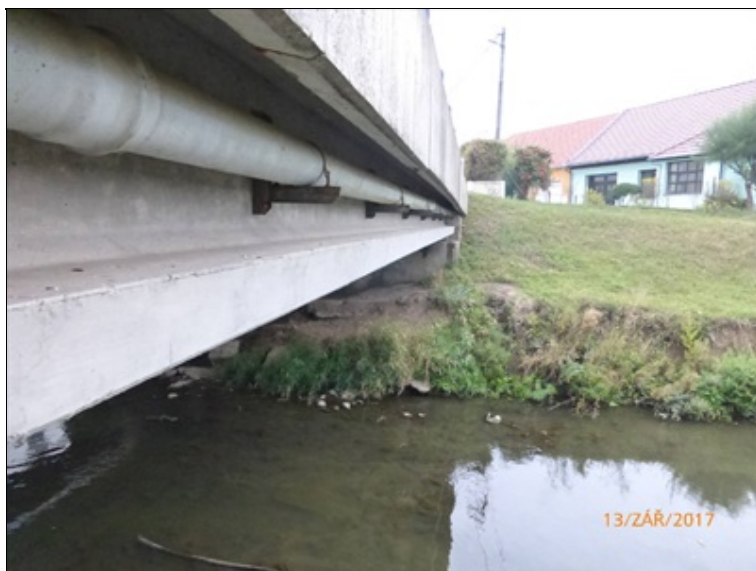
[4.1]	4	Vybavení mostu	Zábradlí by mělo mít svislou výplň, výška zábradlí necelých 90 cm je nedostatečná.
[4.2]	4.6	Území pod mostem a přístupové cesty	Panel a odláždění pod mostem rozházeno, naplaveniny pod mostem. Při dalším postupu erosní činnosti vody lze očekávat podemílání opěr
[4.3]	4.7	Cizí zařízení na mostě	Koroze konzol chráničky na boku NK

bok NK, korozní konzol chráničky

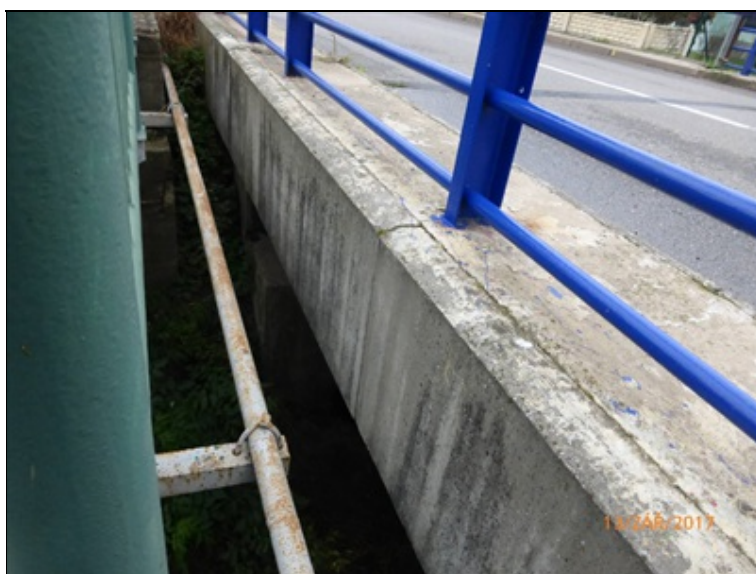
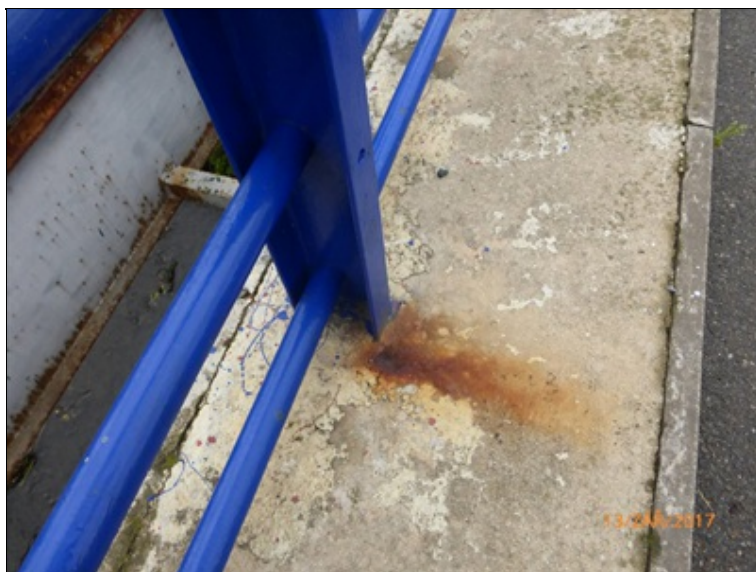
římsa

[3.1]	3	Mostní svršek	Mírně vyjeté koleje ve vozovce. Trhliny i na předpolích výtluč na mostě. Na římsách stopy koroze ocelových prvků bez krytí
-------	---	---------------	---

Na římсах stopy koroze ocelových prvků bez krytí

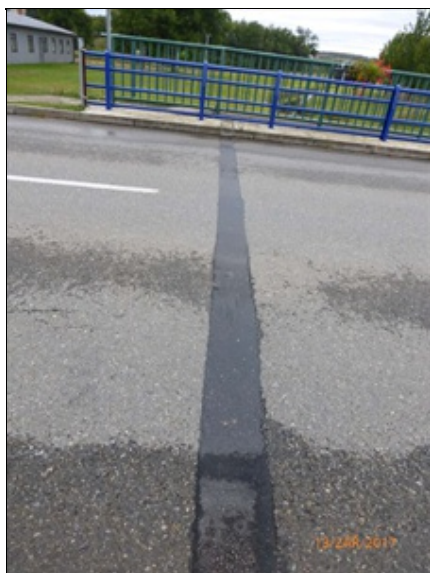
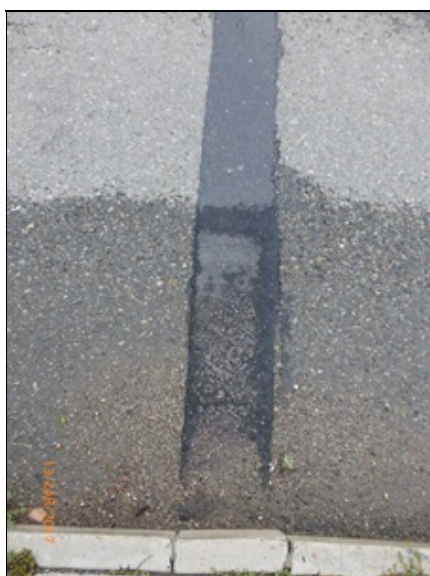
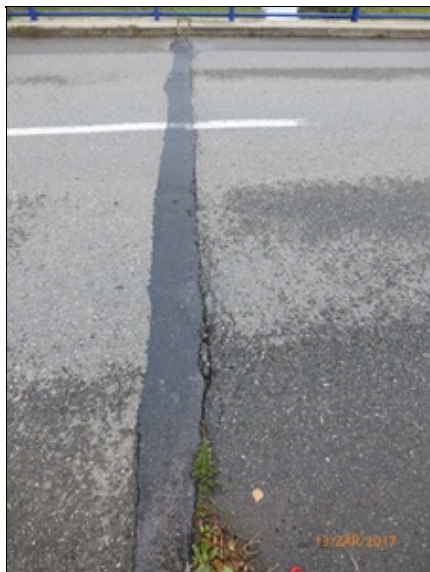
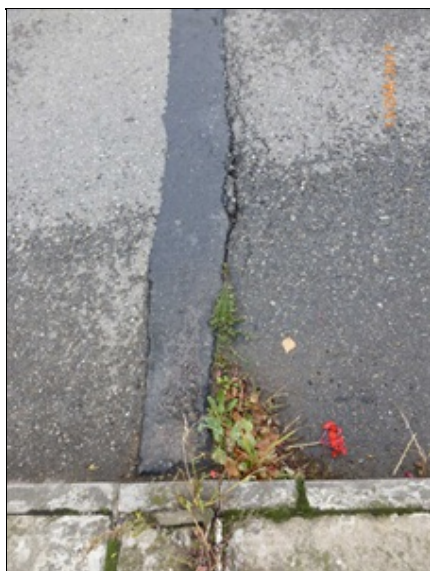
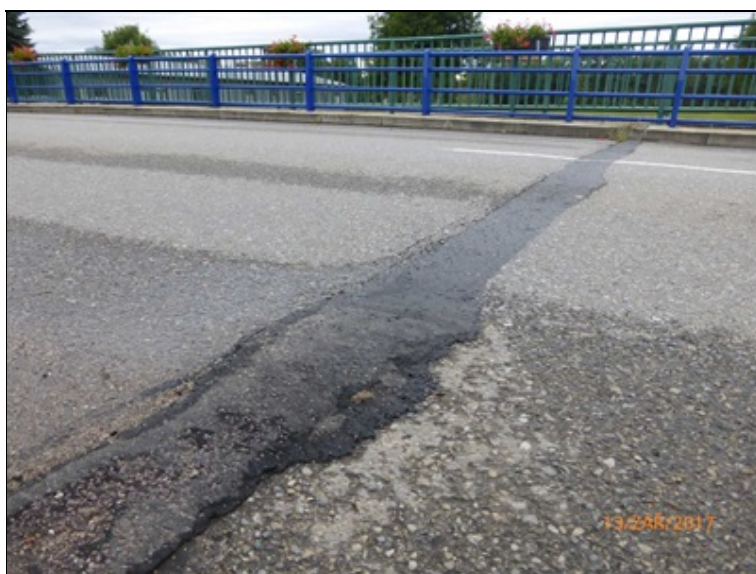
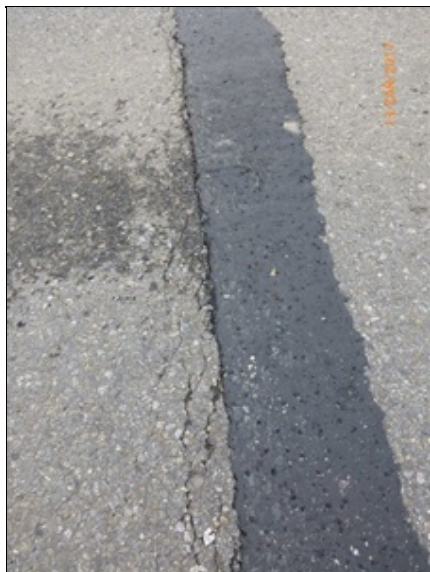
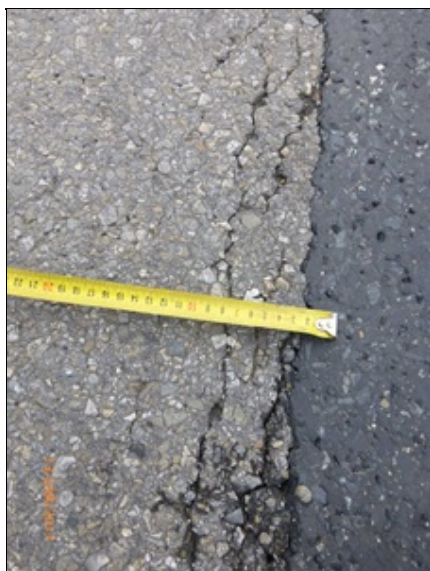
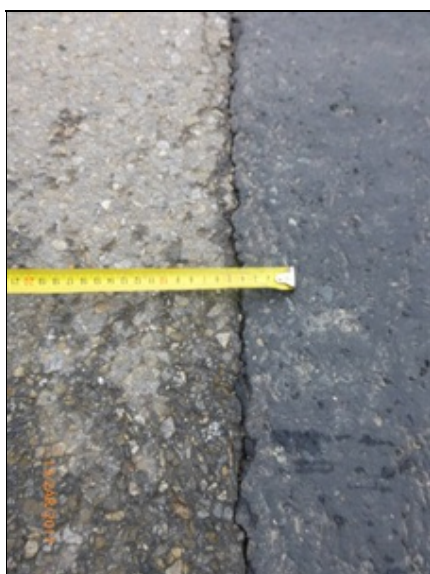
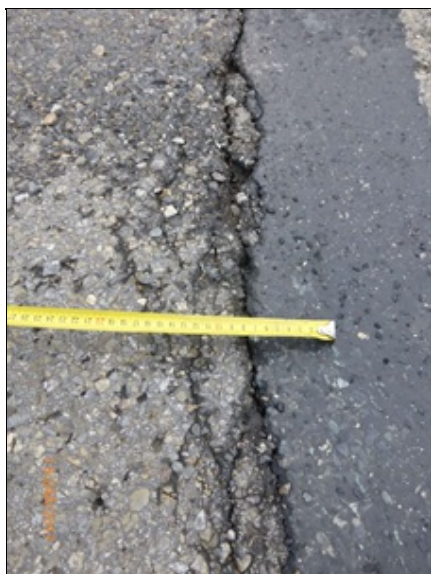
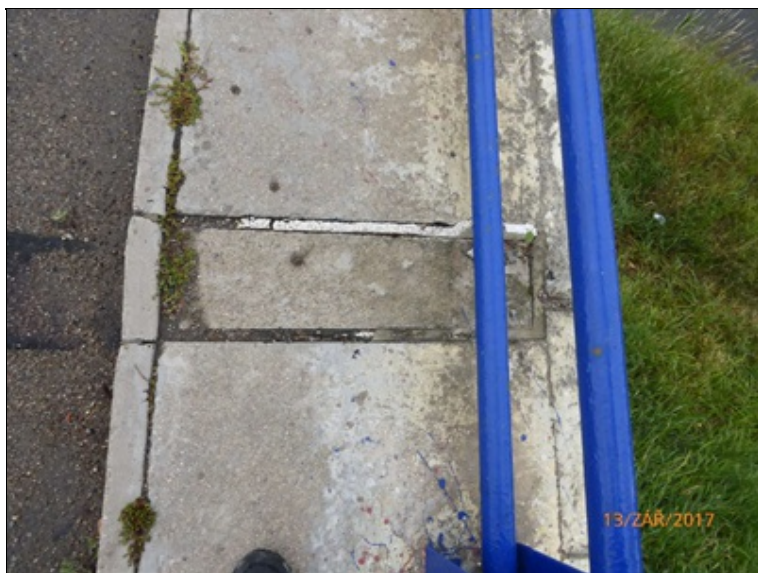
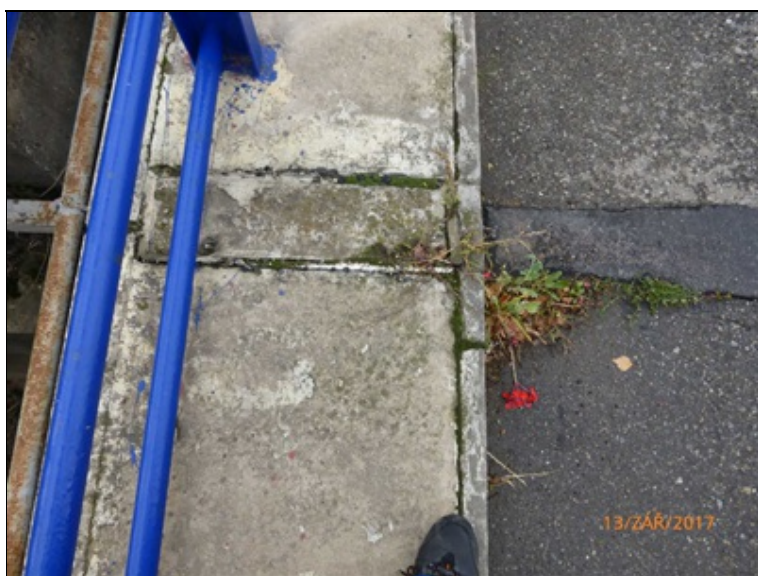
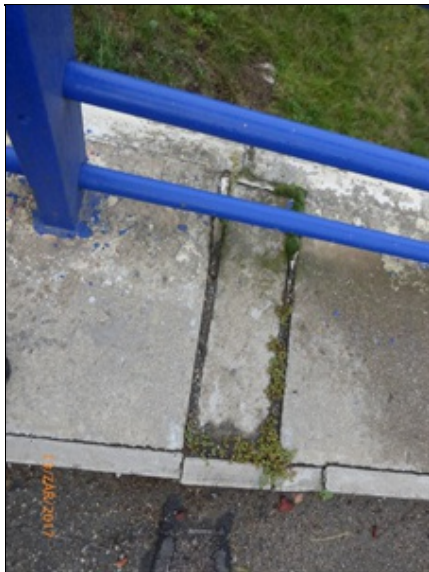
| [2.1] 2 Nosná konstrukce | <p>NK bez větších závad. Lokálně nedostatečné krytí na příčniku a koroze obnažené výztuže. Díky masivnímu zatékání nefunkčním elastickým MZ na OP1 lze očekávat degradaci betonu příčniku ve spáře se závěrnou zídou.</p> <p>Dilatační závěr na <b>OP1</b> je z hlediska vodotěsnosti zcela nefunkční. U obou zívěrů se vozovka rozpadá, ve vozovce jsou trhliny - hmota MZ zcela odtržena od podkladu (poddímenzování šířky závěru popaltné době provedení). Těsnění plovoucích desek v římsách je odtržené (pokud ještě existuje, je vytlačován polystyren ze spáry. Vlevo u obrubníku je ve vozovce MZ pravděpodobně vtlačován do spáry mezi závěrnou zídou a NK, v levém jízdním pruhu je vytlačená hmota MZ rozježděna. Na levé římsě dochází k vytlačování obrubníku do vozovky, Před závěrem vlevo na mostě stojí voda. Obrubníky nejsou podle VL4.</p> <p>Dilatační závěr na <b>OP2</b> je ve vozovce funkční. Těsnění plovoucích desek v římsách je odtržené (pokud ještě existuje, je vytlačován polystyren ze spáry. Obrubníky nejsou podle VL4</p> |

stav dilatačních závěrů

[1]	2	Nosná konstrukce	Vzhledem k závadám na MZ nutno přimout kroky vedoucí k opravě mostu a to do 1 roku - přizvednout NK na OP1, sanovat/vyměnit její ložiskové bločky, provést výměnu obou MZ za povrchové těsnění (současné MZ už nevyhovují předpisům ani šířkou, ani vhodností pro aktuální dopravní zatížení). Současně s tím vyměnit zábradlí za typ vyhovující dopravně bezpečnostním požadavkům a sanovat beton opěr a římsy. Součástí bude i oprava zpevněné koryty.
[2]	2	Nosná konstrukce	Na trhliny v bločcích OP1 osadit řádně datované sádrové terče pro sledování pohybů či konstatování stabilizace stavu. A sledovat - výsledky rozhodnou o odstranění či sanaci bločků.
[3]	3	Mostní svršek	Opravit vozovku
