Návrh skladby a koncepce sanace střešního pláště

Gymnázium Slovanské náměstí
Slovanské náměstí 7
61200 Brno

Zpracováno v období:
Únor 2016

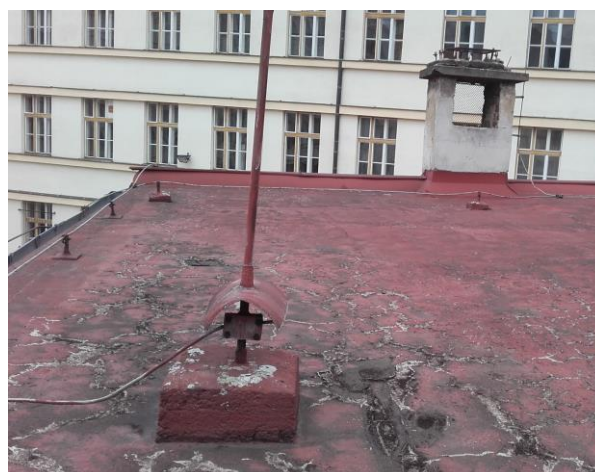
foto /2/ pohled na jednu z předmětných střech

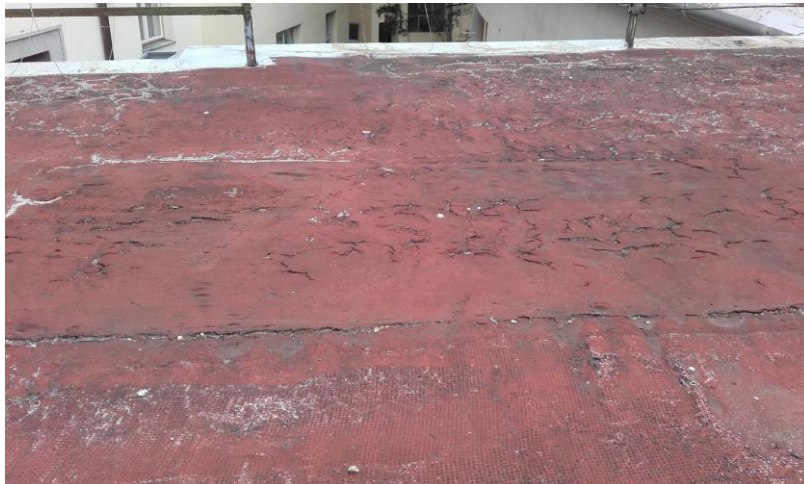
- 1) Lokální perforace a degradace finální štěrkové hydroizolační vrstvy v důsledku UV záření a povětrnostních vlivů.

- 1.) lokální netěsnosti stěrkové izolace v ploše i detailech, 2.) dále byly zjištěny netěsnosti v napojení oplechování na svislé konstrukce, což má za následek zatékání.

Dle specifik dané stavby jsme vybrali níže uvedené řešení sanace střešního pláště – vytvoření jednoplášťové střechy, které uvažuje s odstraněním vrchní stěrkové vrstvy a vrstev asfaltových pásů stávajícího střešního souvrství až na úroveň betonového potěru. Následně vytvoření parotěsné vrstvy, tepelné izolace + hydroizolačního souvrství. Odstranění stávajících vrstev střešního pláště navrhujeme z důvodu nesoudržnosti jednotlivých vrstev. Případné nasávací a odvětrávací otvory na fasádě, je nutné uzavřít.

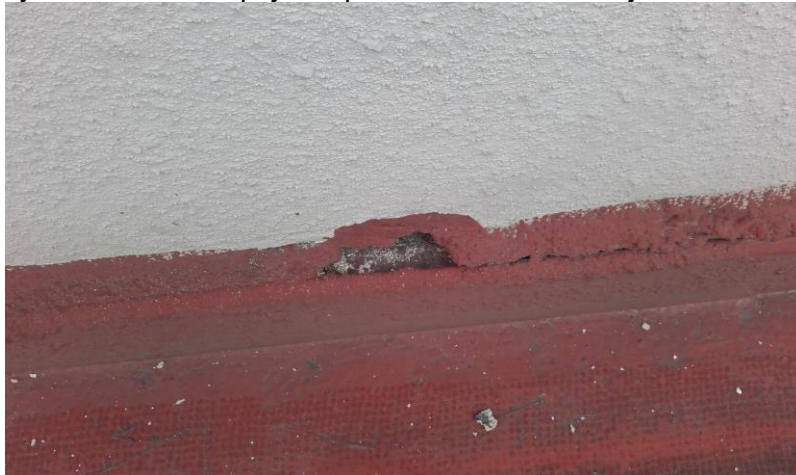
- 2) dále byly zjištěny netěsnosti v napojení oplechování na navazující svislé konstrukce

V souvislosti s níže uvedenou sanací je potřeba uvažovat s úpravou resp. provedením nových klempířských prvků, navýšením atik, opravou prostupujících konstrukcí (komínů, ventilačních šachet atd.)

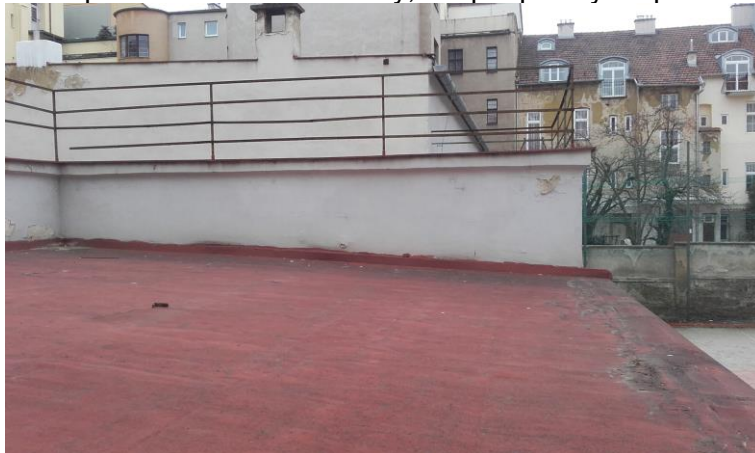
- 3) zámečnické a klempířské prvky nedostatečně kotvené a na hranici životnosti (přístupové žebříky, zábradlí na prostřední úrovni střechy, okapní plechy a oplechování ke stěnám)

- 3.) zámečnické prvky nedostatečně kotvené k podkladu a na hranici životnosti (přístupové žebříky, zábradlí. 4.) klempířské prvky (okapní plechy a oplechování ke stěnám) vykazují známky koroze. 5.) chybějící tepelná izolace dle požadavků platných norem, což má za důsledek extrémní úniky tepla z objektu, resp. vyšší náklady na vytápění, 6) nedostatečné spádování střední úrovně střechy a tělocvičny – riziko tvorby kaluží, 7) nedostatečná funkčnost provětrávané vzduchové dutiny, která je zapříčiněná nedostatečnou dimenzí (resp. absencí) nasávacích a odvětrávacích otvorů.

Upozorňujeme, že v souvislosti s opravou bude nutné navýšení atik, provedení nového plechování a koordinace s dalšími limitujícími faktory (prostupy, fasáda, komíny, přístupové žebříky apod.). Otvory na fasádě, které měli fungovat jako provětrávání současné dvouplášťové střechy doporučujeme uzavřít, čímž vytvoříme nevětranou vzduchovou dutinu, resp. jednoplášťovou střechu s uzavřenou vzduch dutinou.

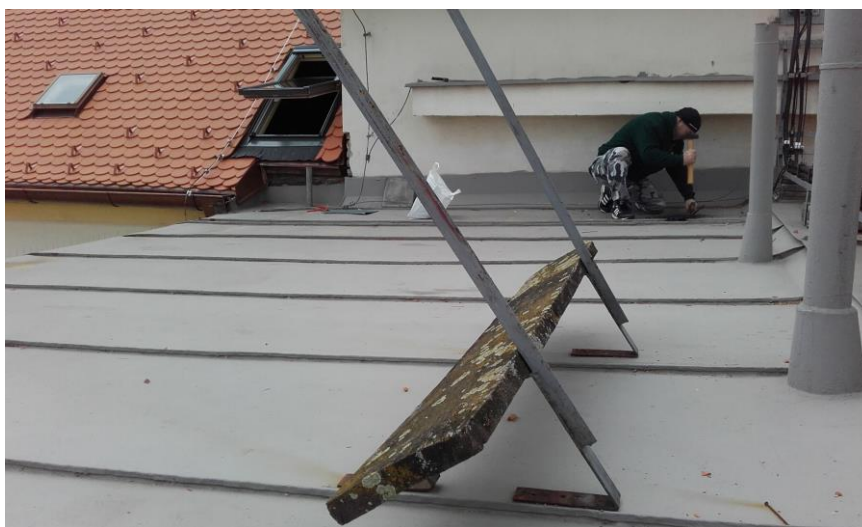
PULTOVÁ STŘECHA NAVAZUJÍCÍ NA HLAVNÍ SEDLOVOU STŘECHU GYMNÁZIAPo vizuální stránce bez závažnějších nedostatků s výjimkou zdeformované konstrukce lavičky

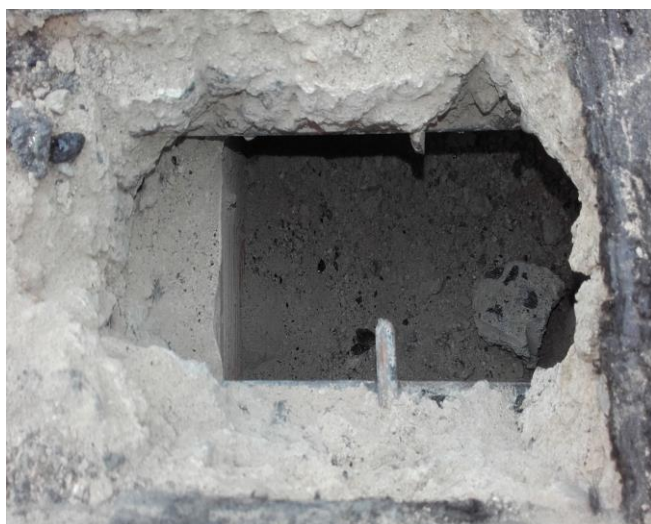
Sonda do střešního pláště tělocvičny

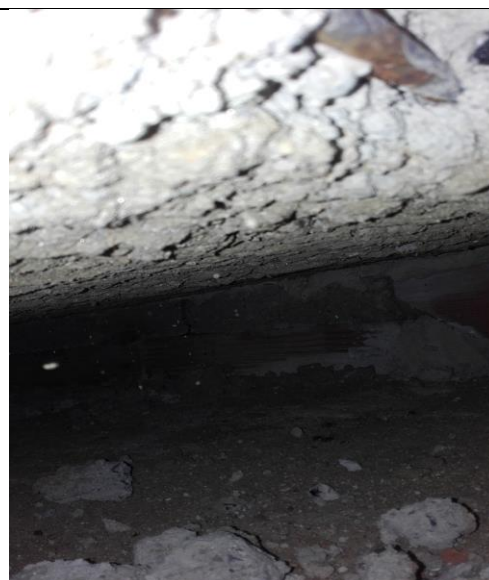
Pohled do vzduchové mezery

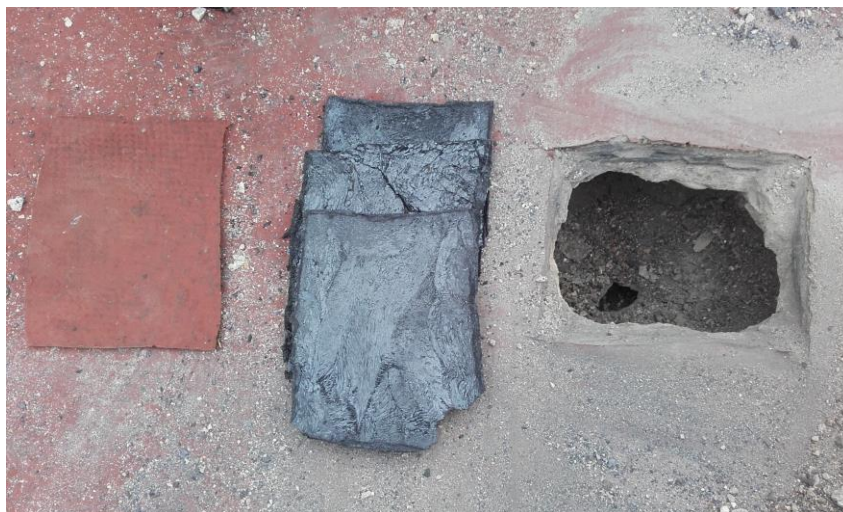
ŠATNY A SOCIÁLNÍ ZÁZEMÍ (nejnižší úroveň)

Vrstva (od exteriéru)	Tloušťka [mm]
Vrchní stěrková hmota typu Rubol	cca 5
Souvrství oxid. asf. pásů zalitých asfaltem (3x)	cca 20
cementová mazanina	min.40
Škvárový násyp	min.130
Prefabrikovaná stropní konstrukce	-

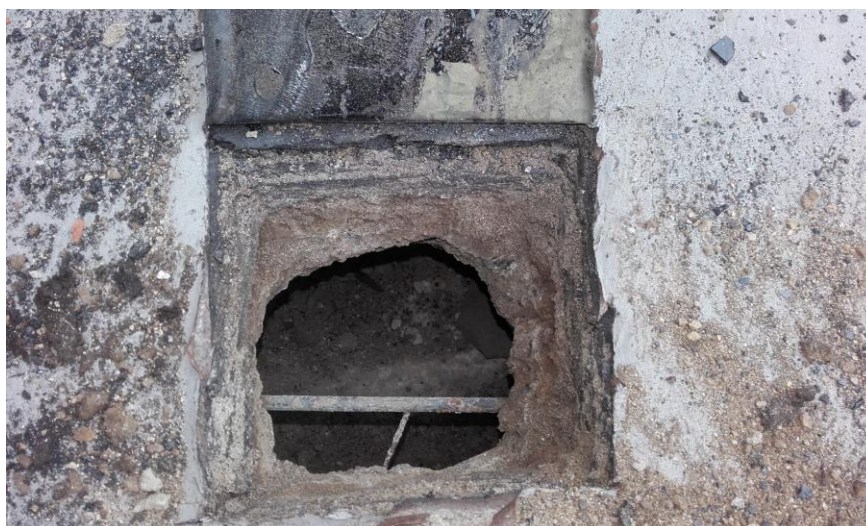
PULTOVÁ STŘECHA NAVAZUJÍCÍ NA HLAVNÍ SEDLOVOU STŘECHU GYMNÁZIA

Vrstva (od exteriéru)	Tloušťka [mm]
Falcovaný plech opatřený nátěrem	cca 1
Souvrství oxid. asf. pásů zalitých asfaltem (4x)	cca 30
Betonový potěr vyztužený ocelovým roštem	70
vzduchová mezera vymezená dutými cihlami ve směru spádu, tloušťka vrstvy měřená v místě sondy	270
Stropní konstrukce	-
