ZPRÁVA O REVIZI ZAŘÍZENÍ PRO OCHRANU PŘED BLESKEM

A PŘED ÚČINKY ATMOSFÉRICKÉ ELEKTŘINY č. 2012-030

podle ČSN 33 1500 a ČSN 33 2000-6 – revize pravidelná

V objektu : Gymnázium, Slovanské nám. 7, Brno
část - zařízení pro ochranu před bleskem

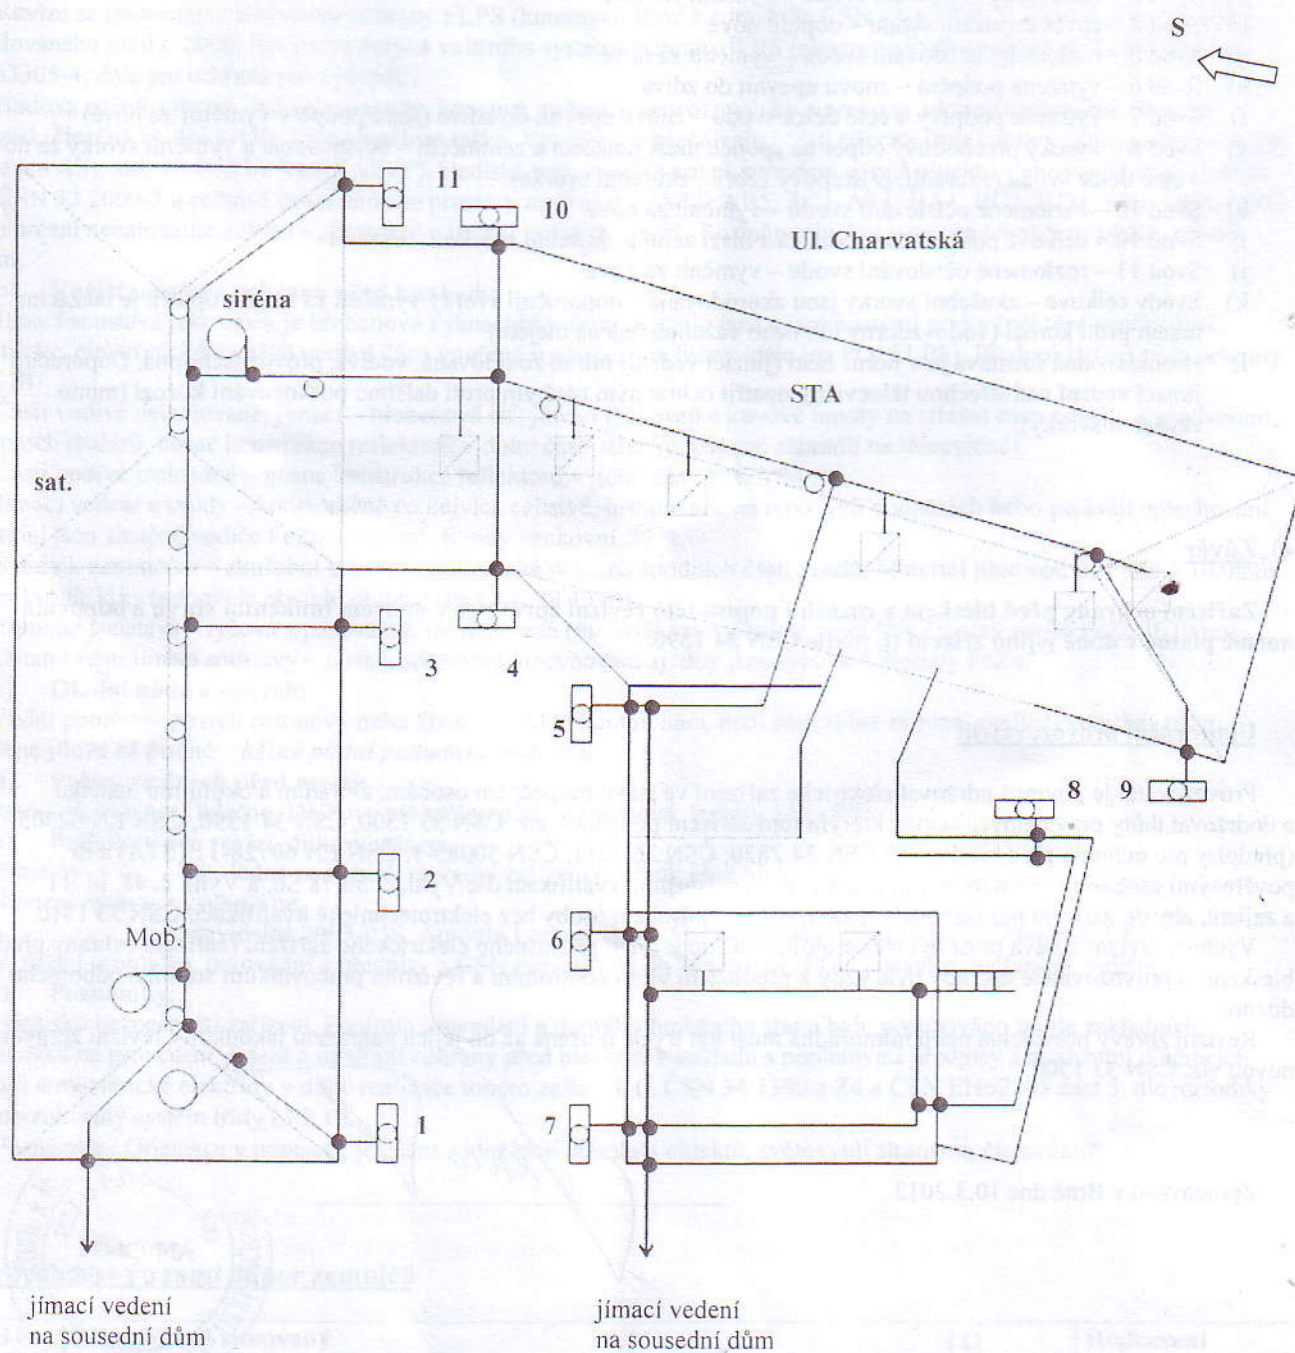
Příloha – situační nákres soustavy ochrany před bleskem na objektu Gymnázium, Slovanské nám. 7, Brno

Svod č.	Na objektu situovaný	Ω	Hodnocení
1	Velký dvůr vlevo, křídlo do Slovanského nám.	3,9	Vyhovuje
2	Velký dvůr střed, křídlo do Slovanského nám.	15,1	Vyhovuje
3	Velký dvůr vpravo, křídlo do Slovanského nám.	1,2	Vyhovuje
4	Velký dvůr střed, křídlo do ul. Charvatská	1,6	Vyhovuje
5	Velký dvůr, křídlo tělocvičny k ul. Charvatská	2,2	Vyhovuje
6	Velký dvůr, střed na křídle tělocvičny	14,9	Vyhovuje
7	Velký dvůr, střed na konci křídla tělocvičny	14,4	Vyhovuje
8	Malý dvůrek vlevo	3,5	Vyhovuje
9	Malý dvůrek vpravo	7,7	Vyhovuje
10	V ul. Charvatská vlevo	4,4	Vyhovuje
11	V ul. Charvatská vpravo	4,5	Vyhovuje
C	Soustava ELPS jako celek včetně připojení HOP	0,6	Vyhovuje

- a) Svod 1 – rozlomené očíslování svodu – vyměnit za nové
- b) Svod 3 – rozlomené očíslování svodu – vyměnit za nové
- c) Svod 4 – chybí číslování svodu – doplnit nové

- d) Svod 6 – rozlomené očíslování svodu – vyměnit za nové
- e) Svod 6 – vytržená podpěra – znovu upevnit do zdiva
- f) Svod 7 – vytržené podpěry v celé délce svodu – znovu upevnit do zdiva (staré podpěry vyměnit za nové)

- g) Svod 8 – vysoký přechodový odpor na spojích mezi jímačem a zemničem – očistit spoje a vyměnit svorky za nové v celé délce svodu (zábradlí, přístupový žebřík, zkušební svorka)

- h) Svod 10 – rozlomené očíslování svodu – vyměnit za nové
- i) Svod 10 – celkově poškozená spodní část mezi zemí a zkušební svorkou – opravit
- j) Svod 11 – rozlomené očíslování svodu – vyměnit za nové

- k) Svody celkově – zkušební svorky jsou zkorodované – doporučuji svorky vyměnit za nové a opatřit je mazacím tukem proti korozi (vodovzdorný tuk nebo vazelina ředěná olejem)

- l) Hromosvodná soustava je v horní části (jímací vedení) mírně zoxidovaná, vodivá, provozuschopná. Doporučuji jímací vedení nad střechou tělocvičny opatřit ochranným nátěrem proti dalšímu poškozování korozi (mimo zkušební svorky).

Ve všech bodech a) – l)

Jímací soustava je plně funkční bez závad a připomínek.
