Most 15270-1

Dlouhá přes tramvaj

HLAVNÍ PROHLÍDKA

Datum provedení prohlídky: 11.9.2017

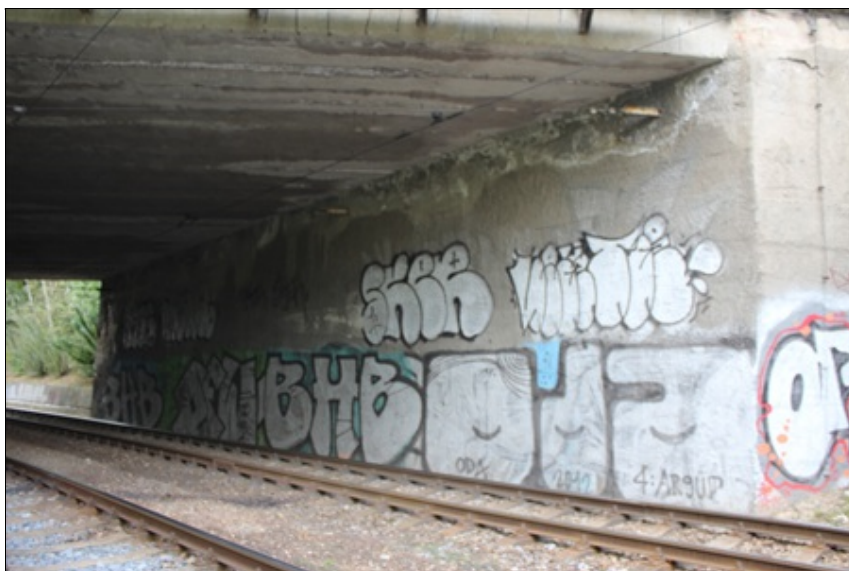
Opěra 1

| [1.2] | 1.2 Mostní podpěry a křídla | Spodní stavba pomalována graffiti, masivní silné zatékání na lince opěr přes MZ, závěrné zídky a zpod říms, odlupující se nátěr, trhliny v opěrách, degradace povrchové vrstvy betonu do hloubky 15cm, nekvalitní beton. |

| [4] | 1.2 | Mostní podpěry a křídla | V rámci přípravy komplexní opravy mostu počítat s odstraněním uvedených závad. |

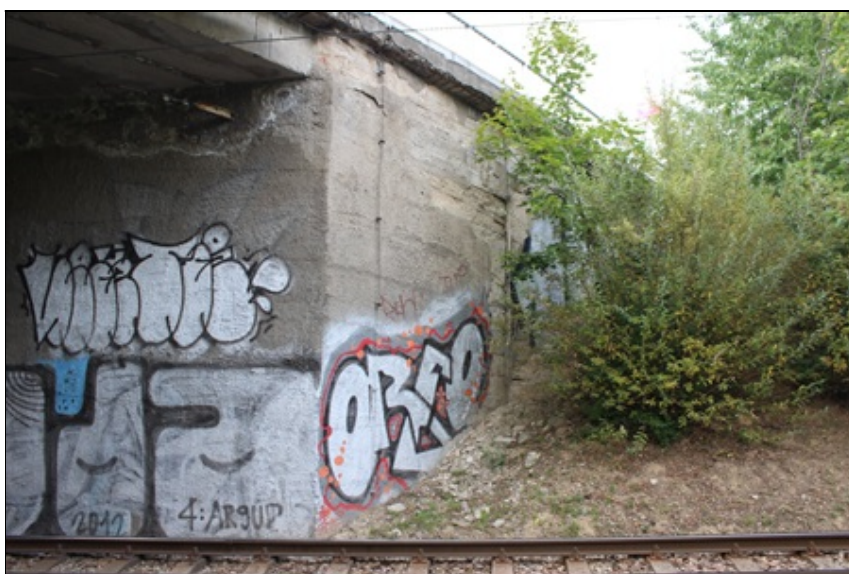
Levé křídlo opěry 1

| [1.3] | 1.2.4 Křídlo | Silné průsaky přes křídla. Další závady viz opěry. |

| [5] | 1.2.4 | Křídlo | V rámci přípravy komplexní opravy mostu počítat s odstraněním uvedených závad. |

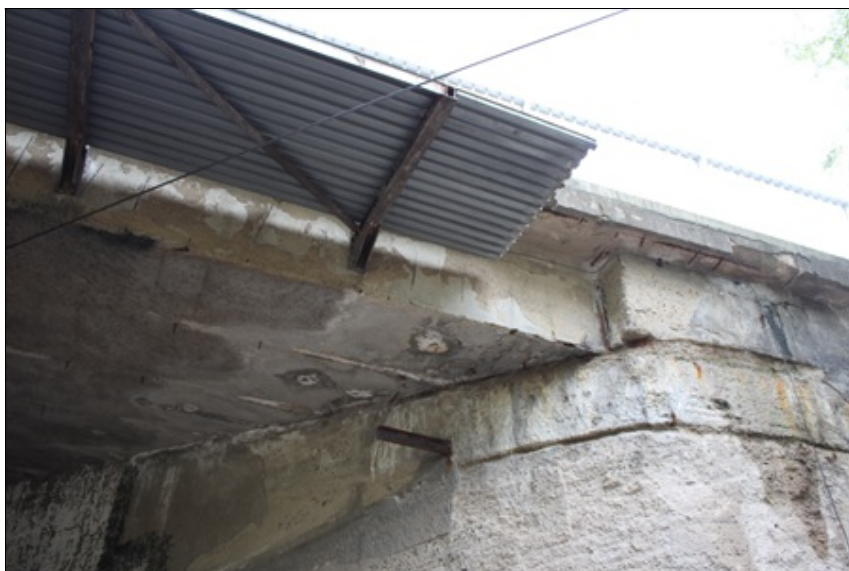
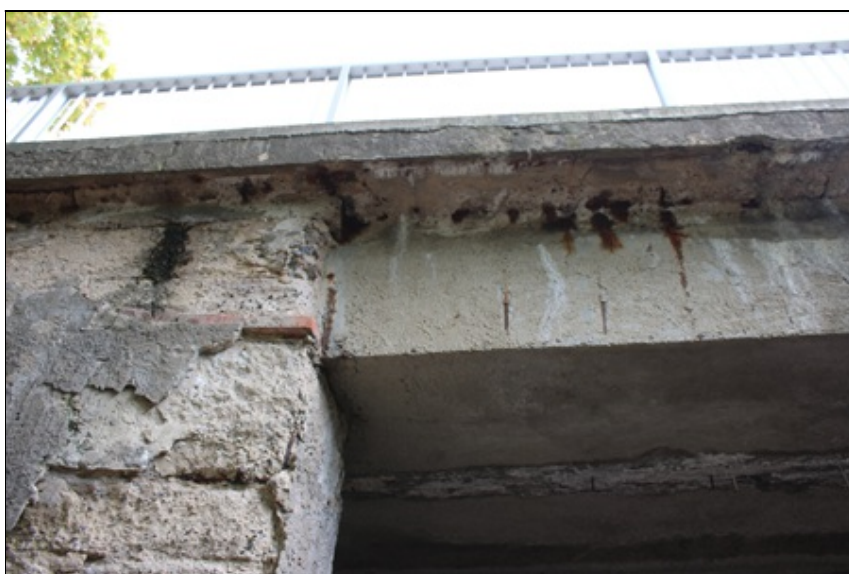
Uložení NK

| [2.1] | 2.1 Nosná konstrukce | Silně zatéká přes úložné prahy, stopy po průsacích zpod říms, průsaky spárami mezi nosníky, zatéká do dutin - inkrustace. |

| [2.2] | 2.2 | Ložiska, klouby | Uložení bez závad. |

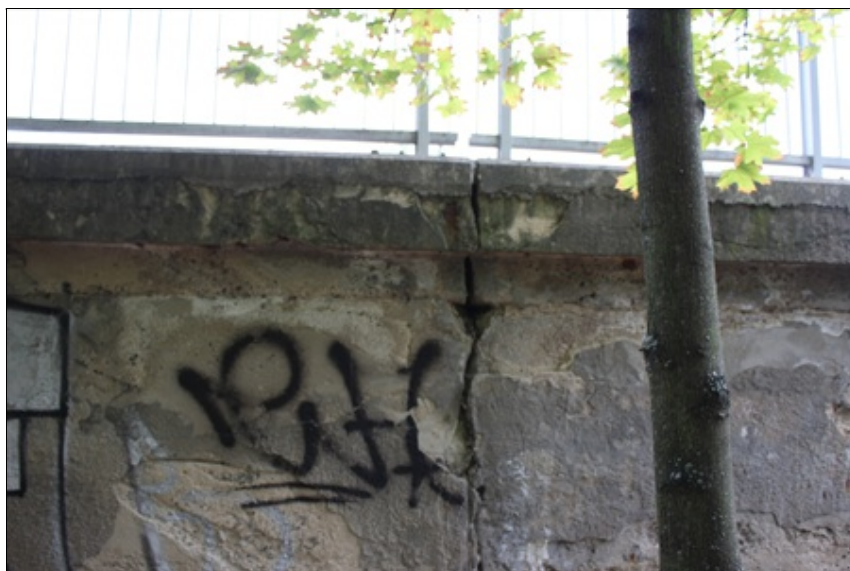
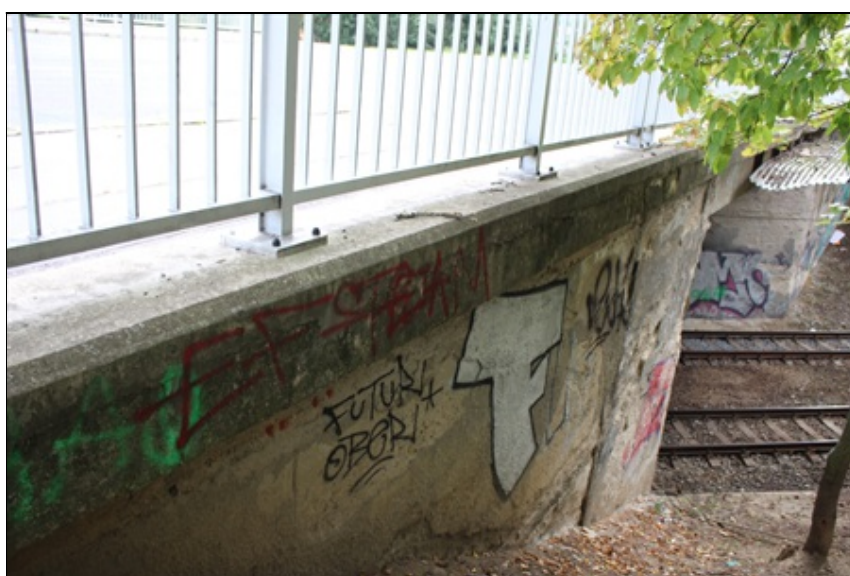
| [3.2] | 3.3.1 | Římsa | Z nadbetonovaných říms opadáva beton. |

| [1] | 3.3.1 | Římsa | Odstranit odpadávající kusy nad tratí. |

| [8] | 3.3.1 | Římsa | V rámci přípravy komplexní opravy mostu počítat s odstraněním uvedených závad. |

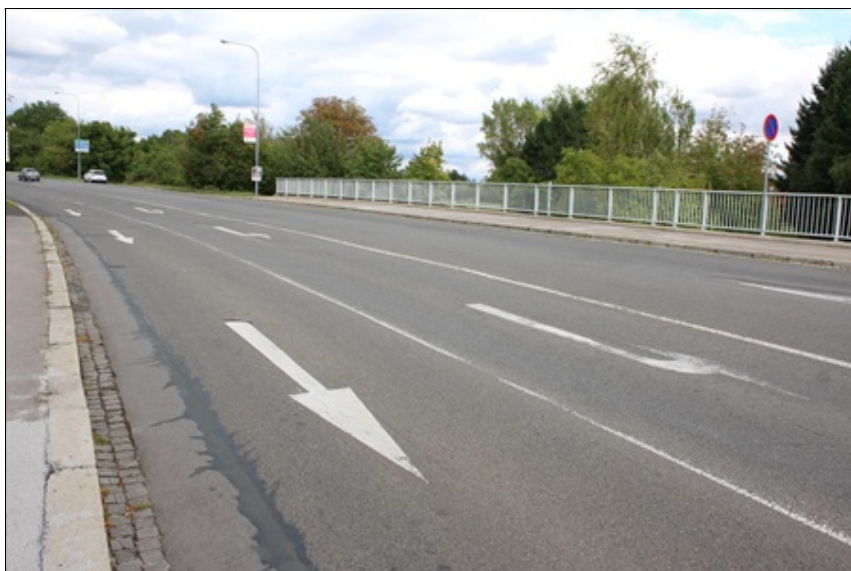
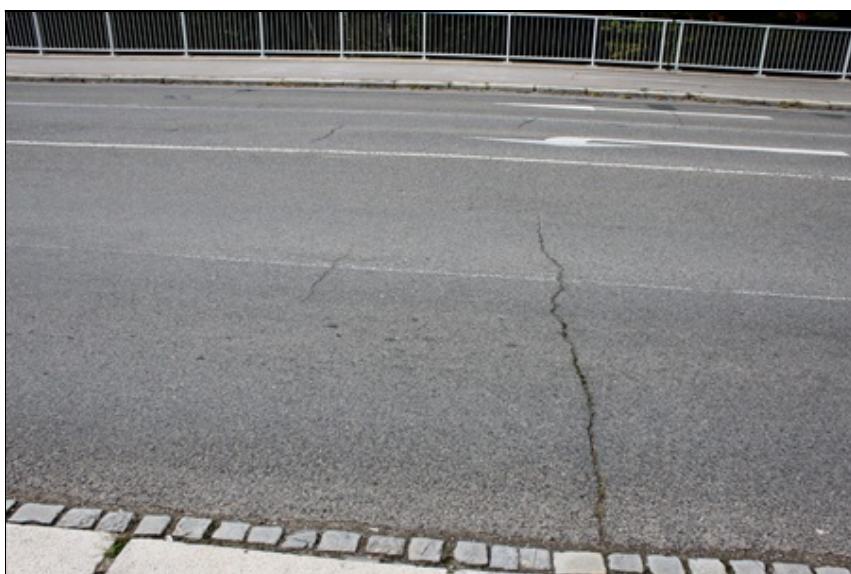
Vozovka na mostě

| [3.1] | 3.1 | Vozovka | Vozovka s nerovnostmi a příčnými trhlinami. Povrch chodníků z LA nerovný, vysprávky, s trhlinami. Příčné trhliny v betonu říms. |

| [2] | 3.1 | Vozovka | Zalít trhliny ve vozovce. |
