Výzkumná zpráva č. HS12654031L/12521/16

**Modernizace silnice II/420 Strachotín – Dolní Věstonice –  
objekt – II/420,III/42117 Dolní Věstonice průtah**

Diagnostika vozovky a návrh opravy, úseky 1 a 2

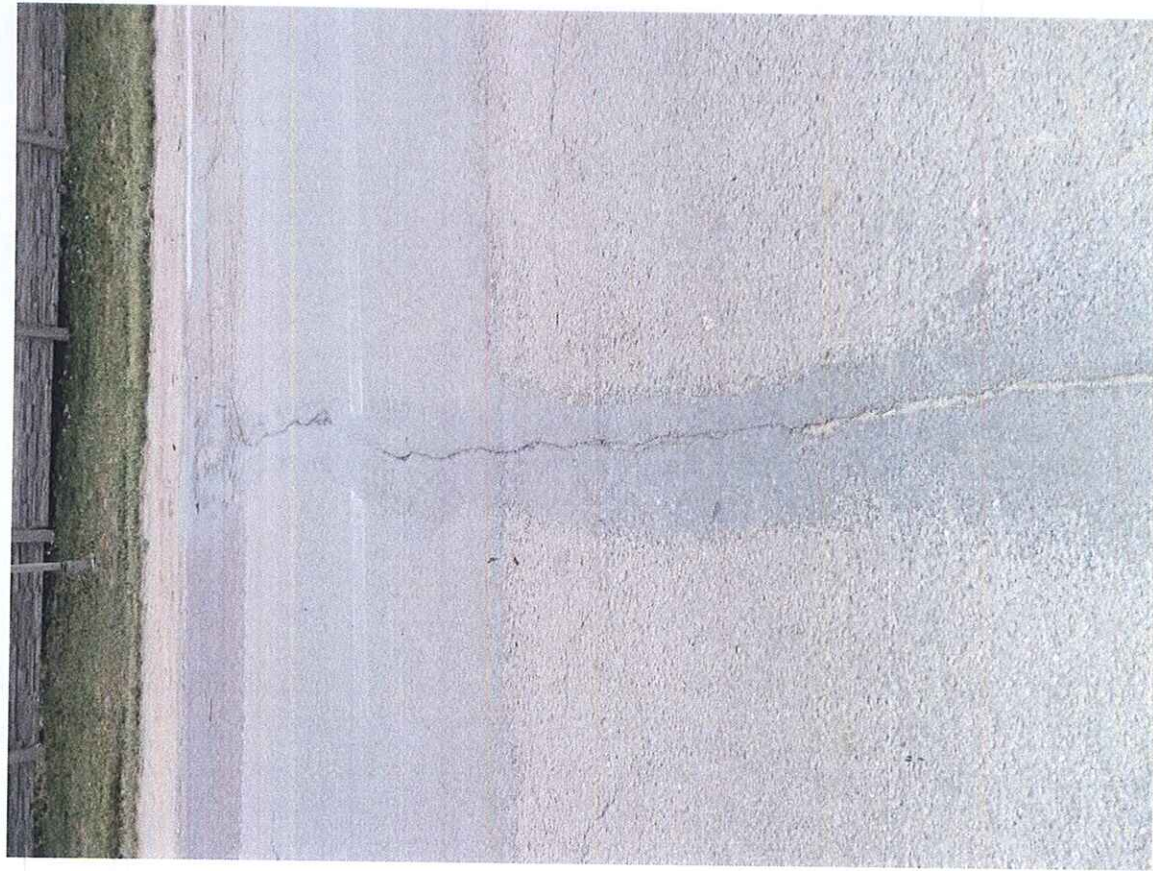
Široká příčná trhлина

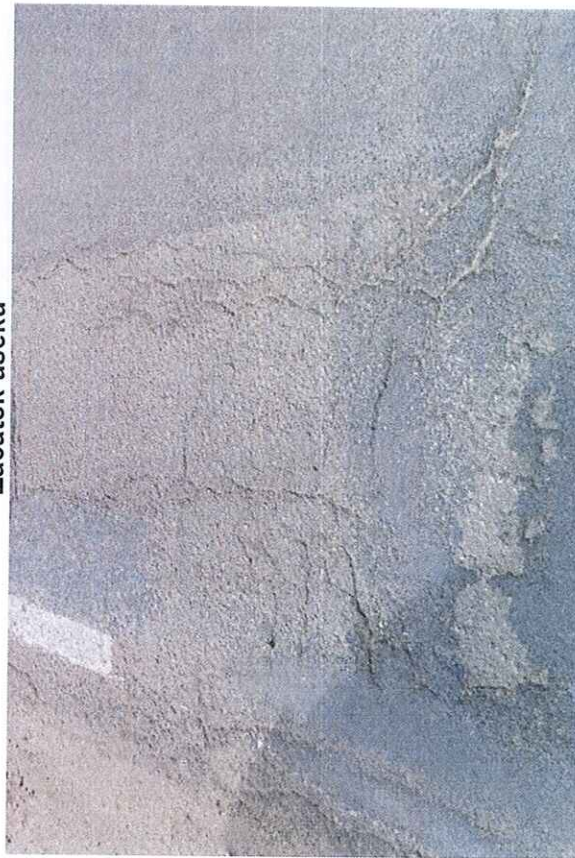
Sítové trhliny

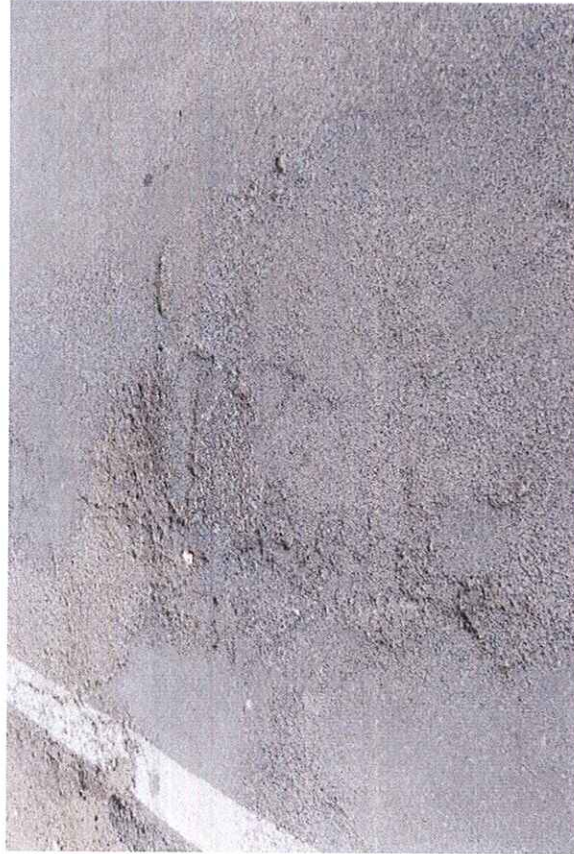
Výtluky a kaverny

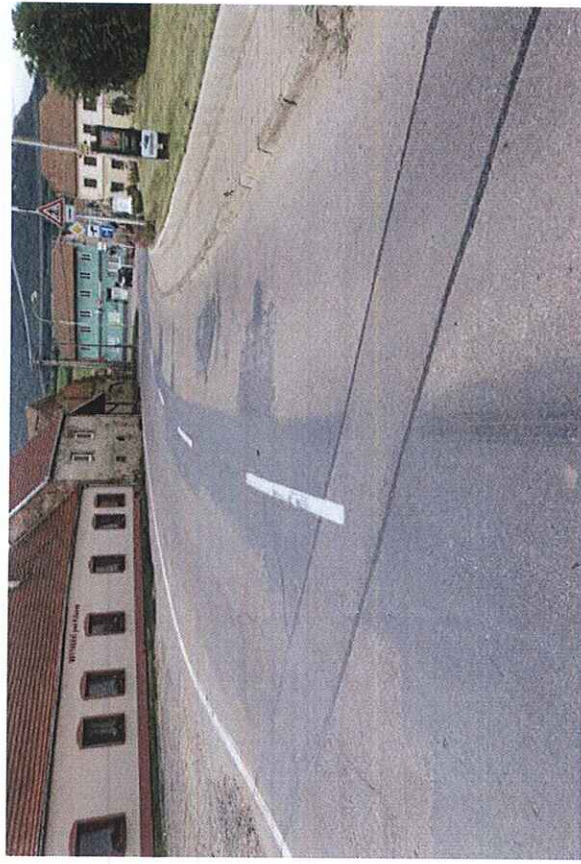
Pohled na úsek; vysprávký po vedení inženýrských sítí

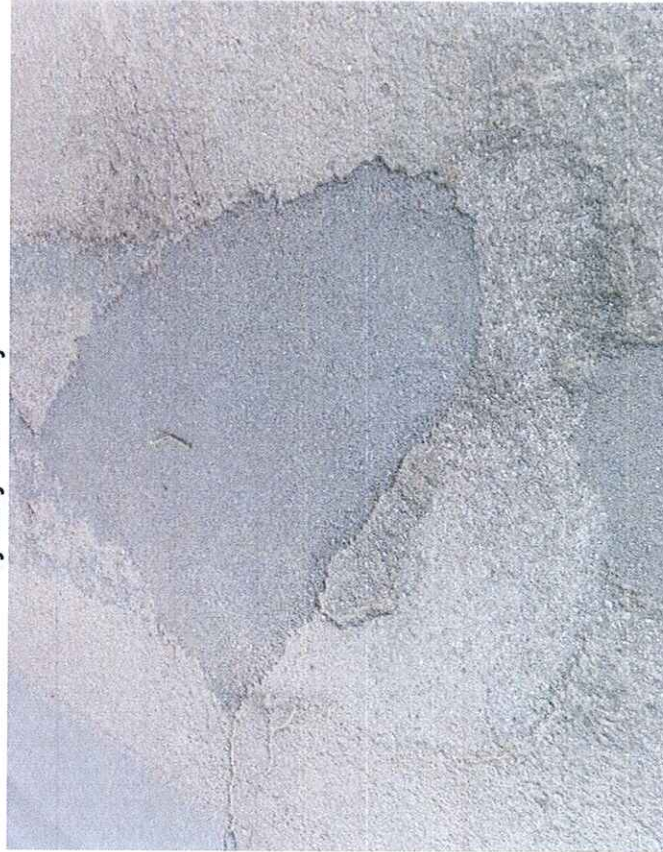
Vysprávka s výtluky a trhlinami

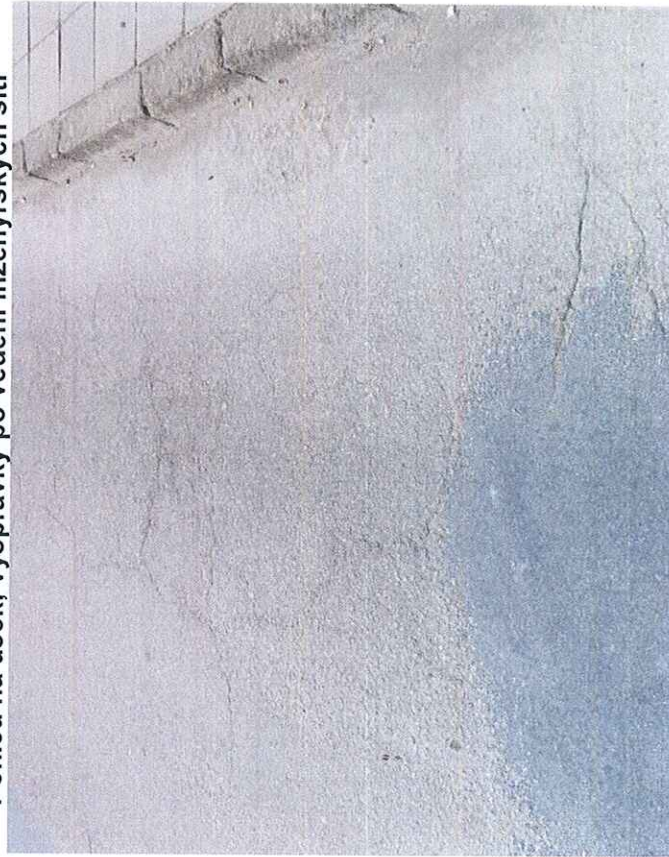
Mozaikové trhliny

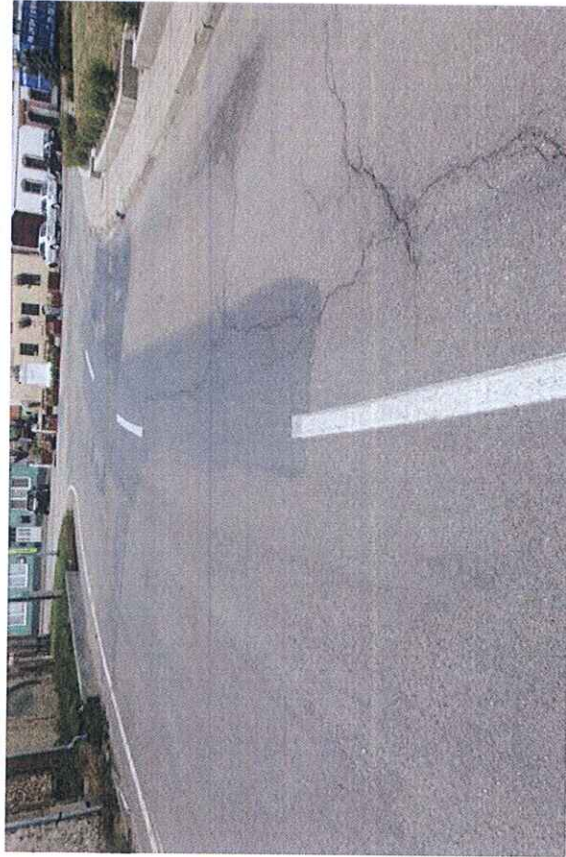
Pohled na úsek; široké podélné a příčné trhliny

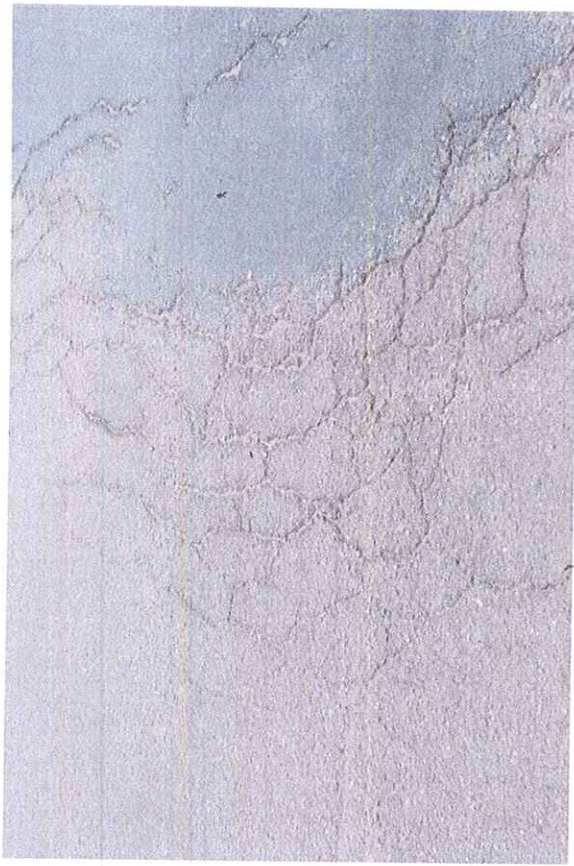
Síťové trhliny

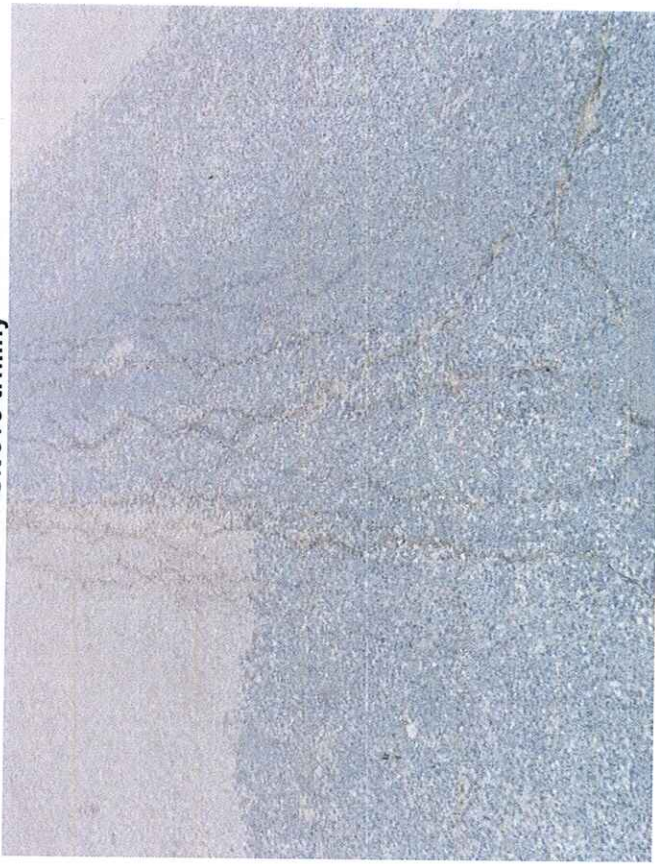
Rozvětvené podélné trhliny

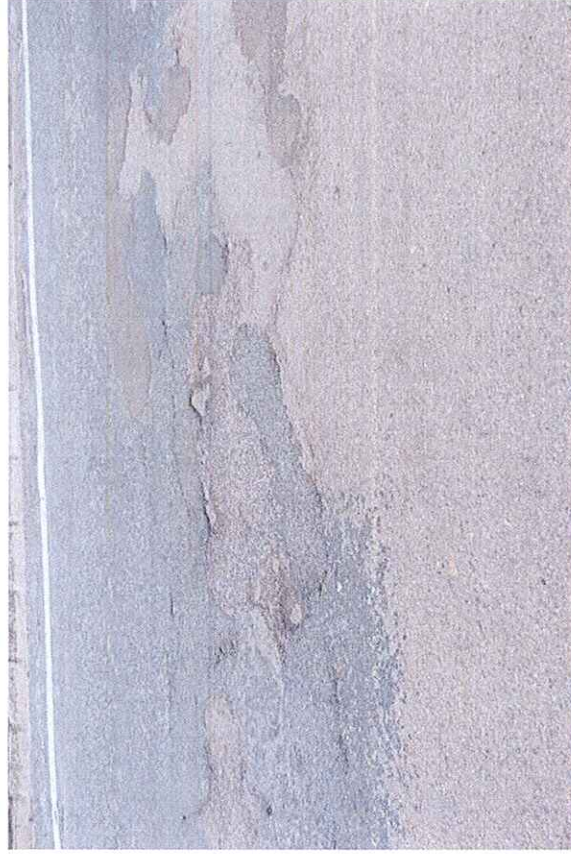
Vysprávký a výtlučky

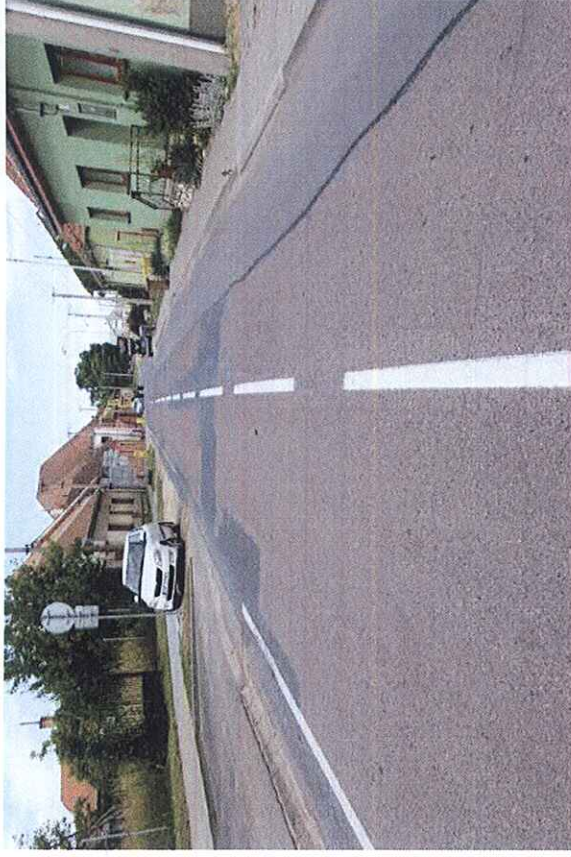
Pohled na úsek; hloubková koroze

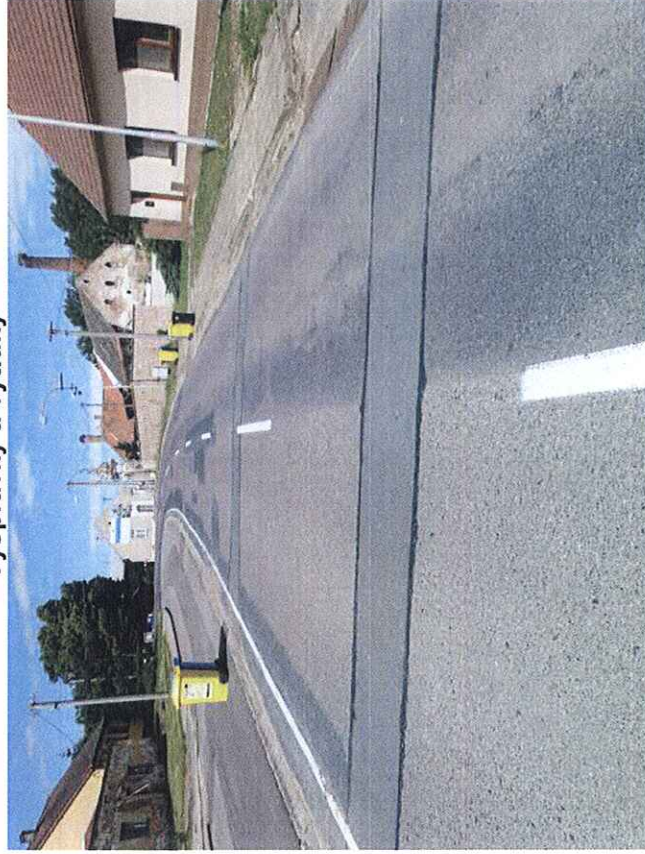
Vysprávký po vedení inženýrských sítí; hloubková koroze

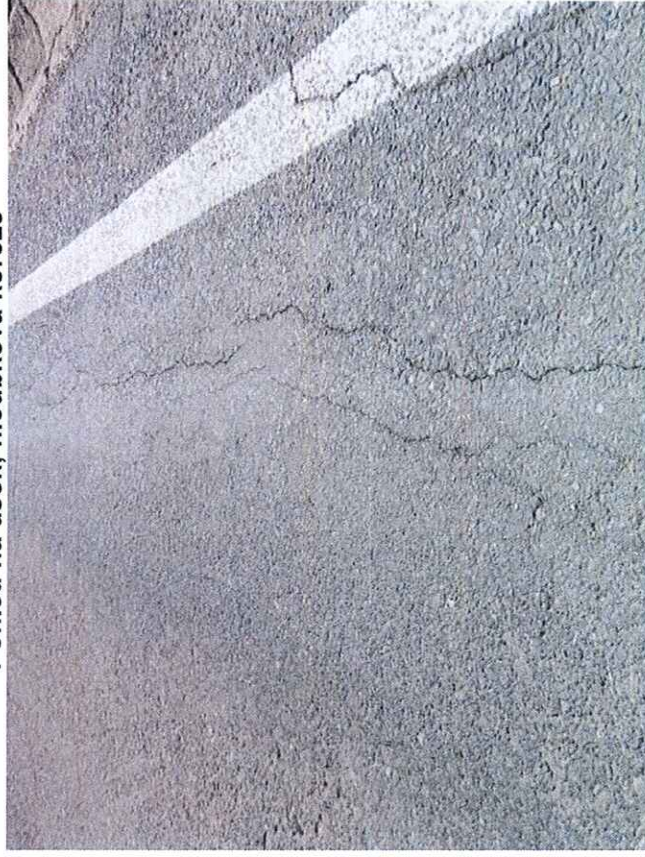
Rozvětvené podélné trhliny

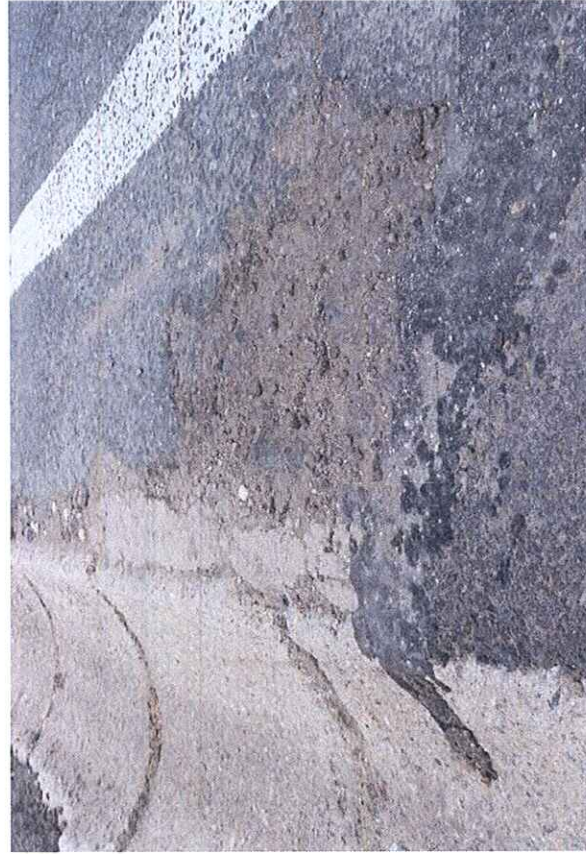
Výtluky; hloubková koroze

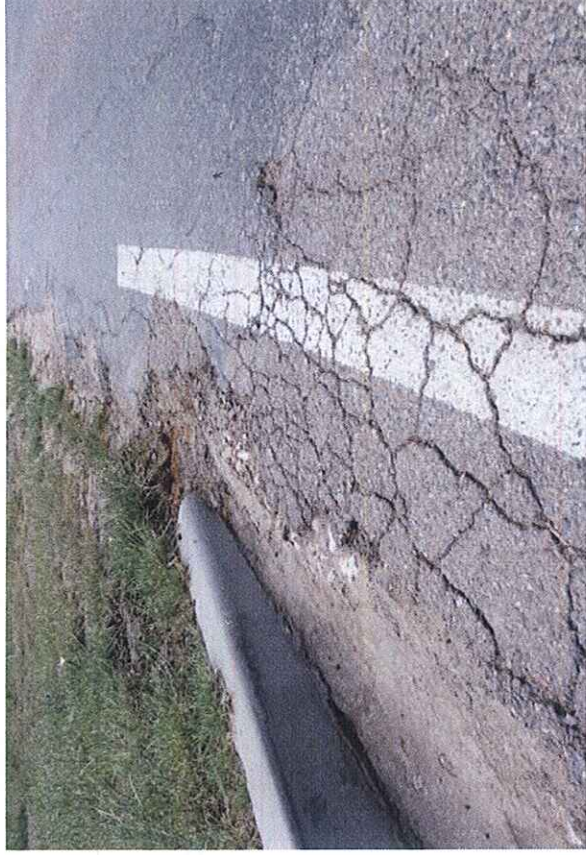
Sítové trhliny

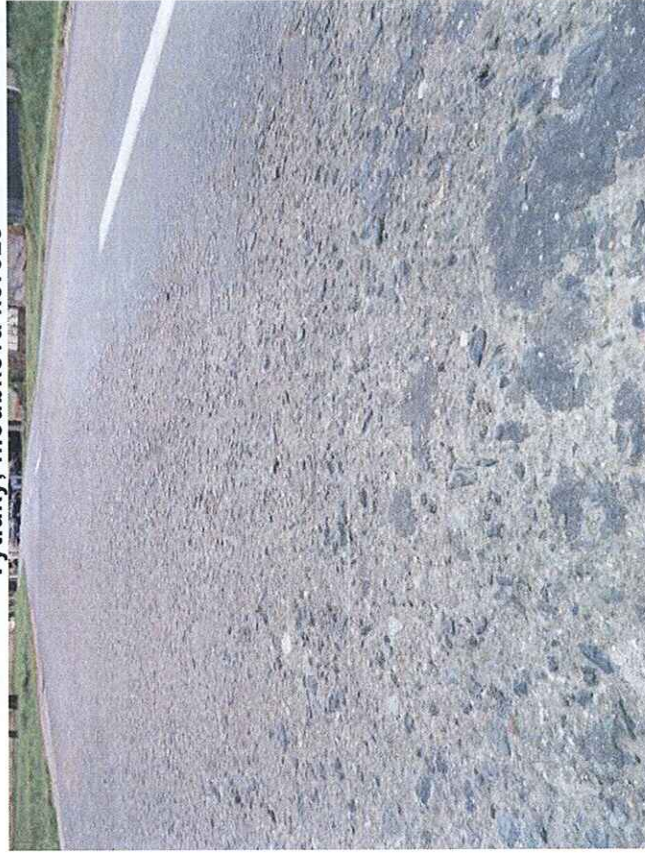
Hloubková koroze

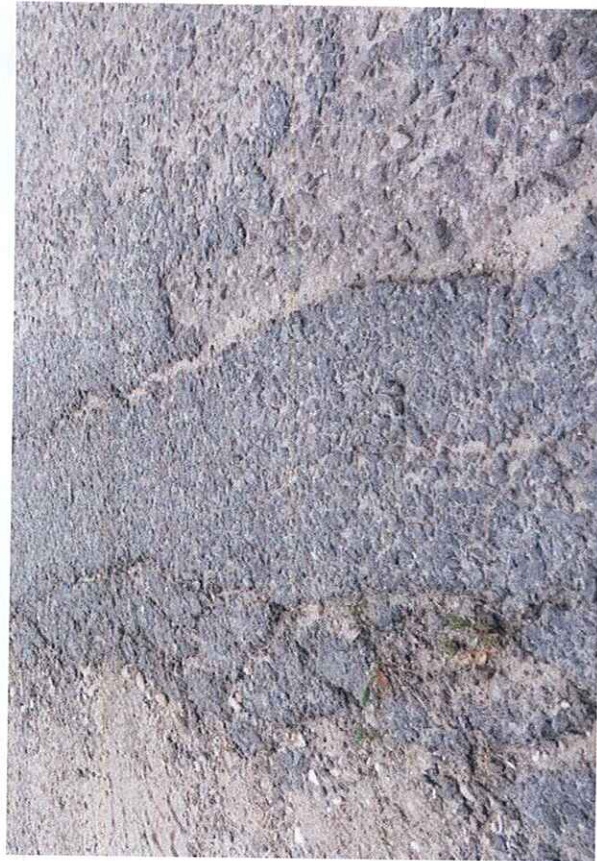
Olamování okrajů vozovky

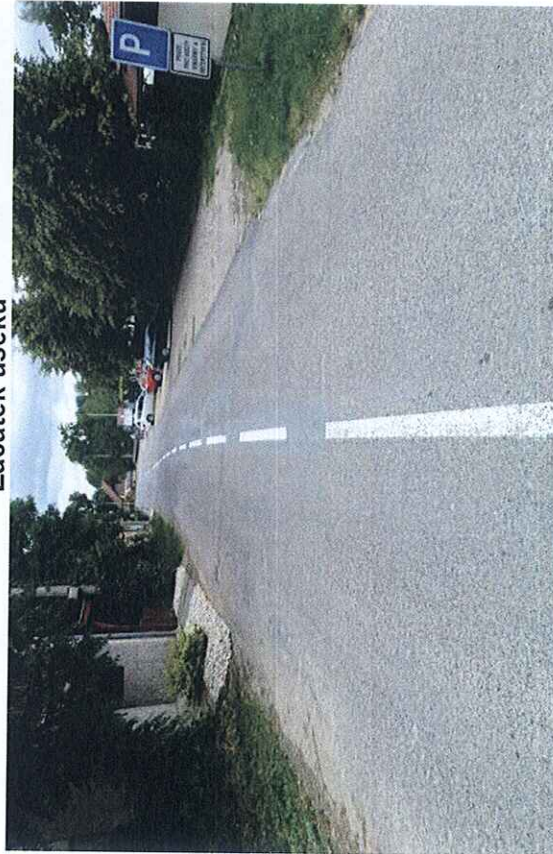
Pohled na úsek; hloubková koroze

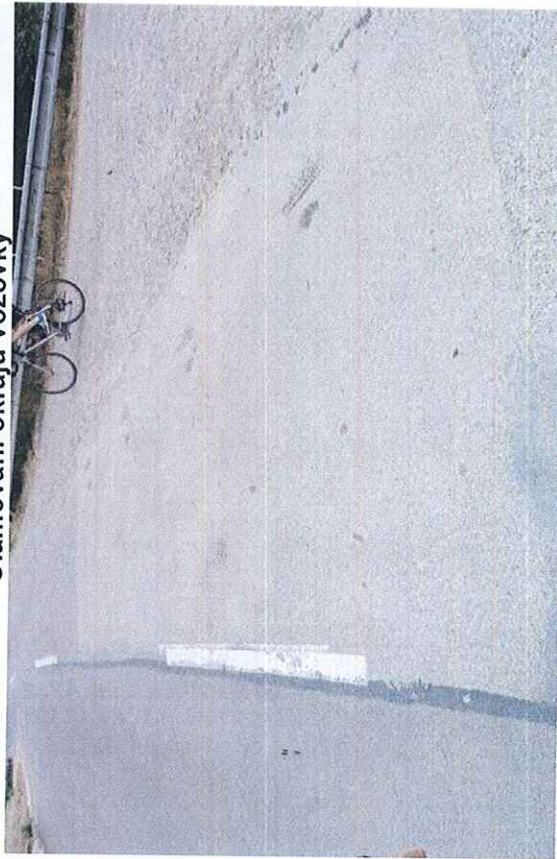
Vysprávký

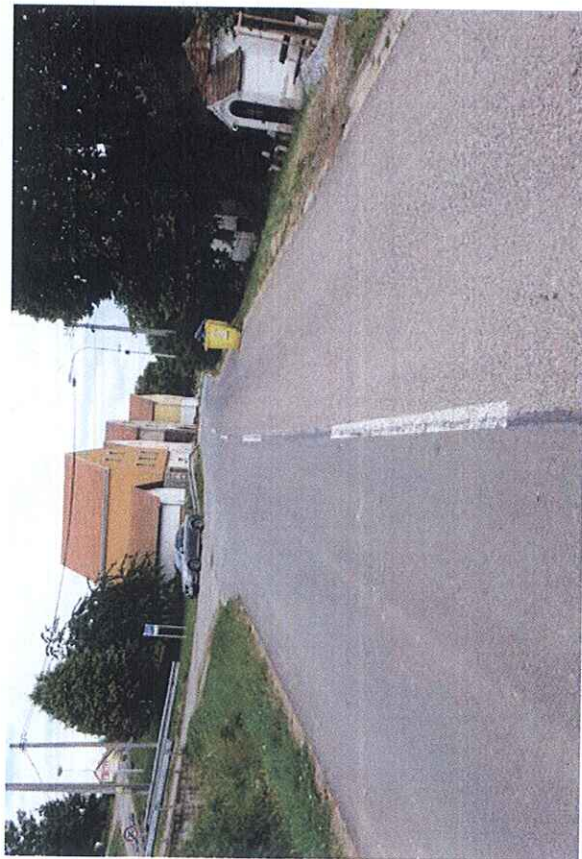
Pohled na úsek; hloubková koroze

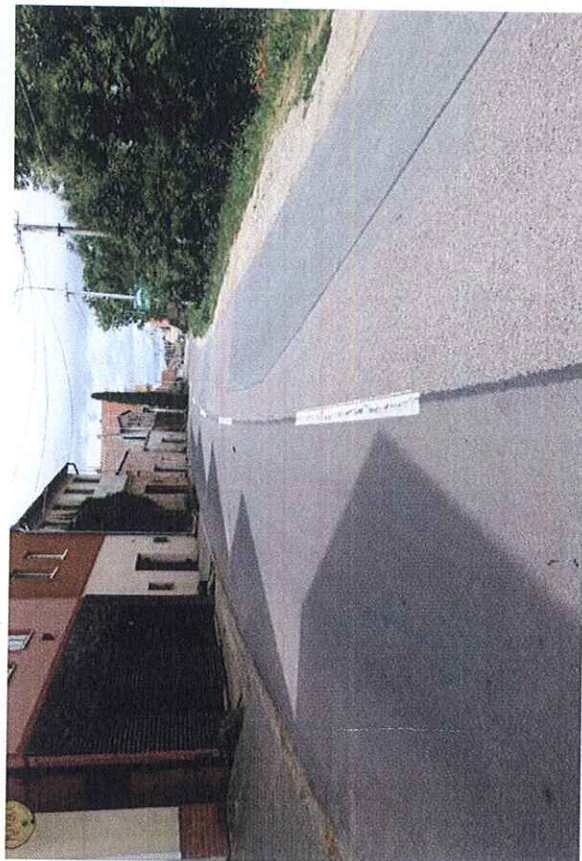
Vysprávký; hloubková koroze

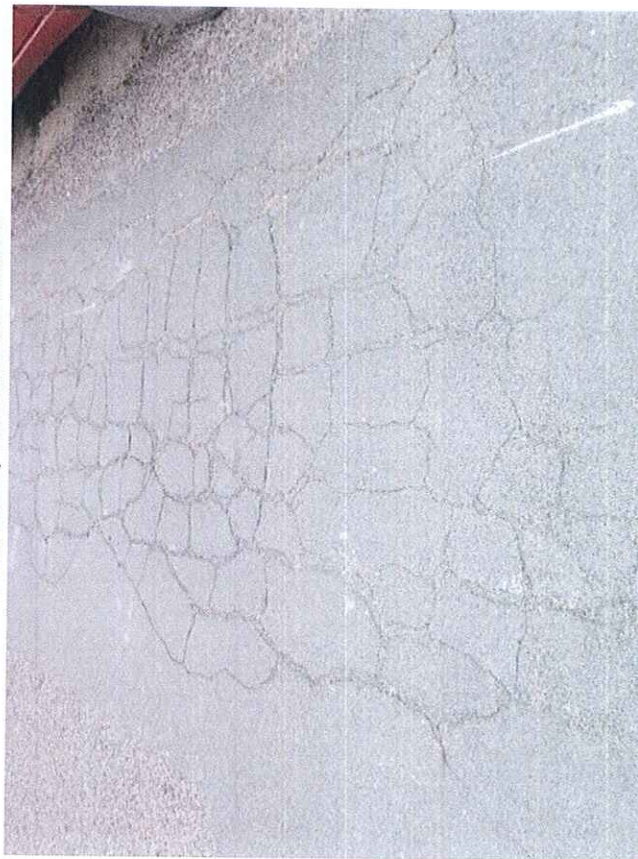
Síťové trhliny

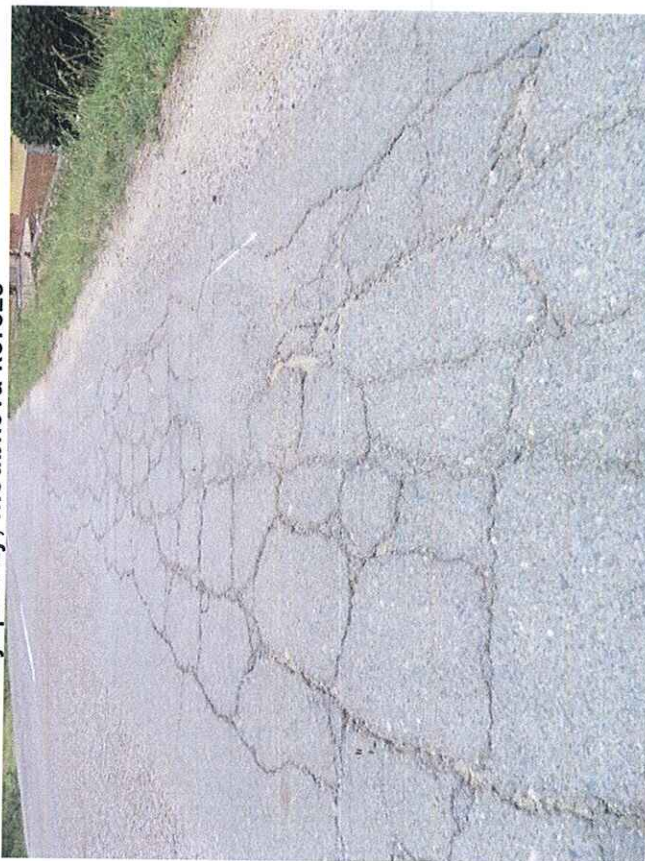
Síťové trhliny

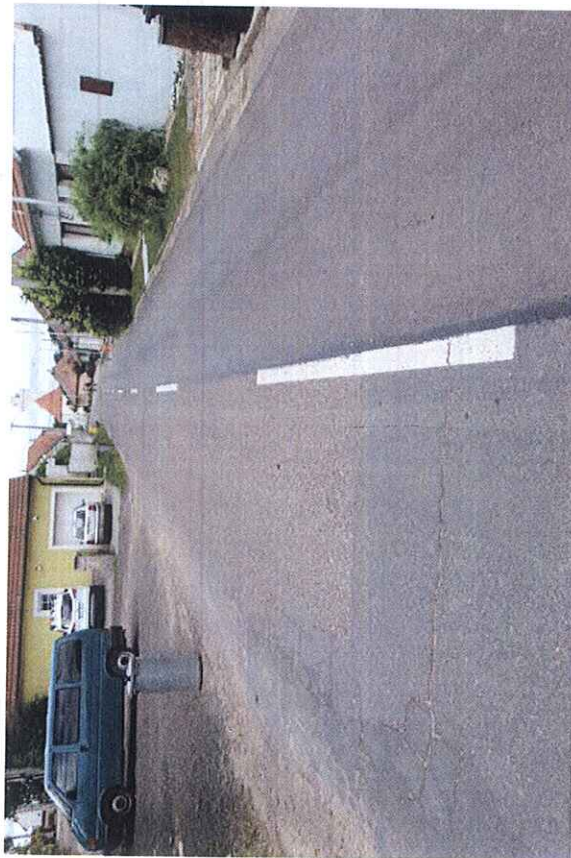
Široká příčná trhлина; Síťové trhliny; hloubková koroze

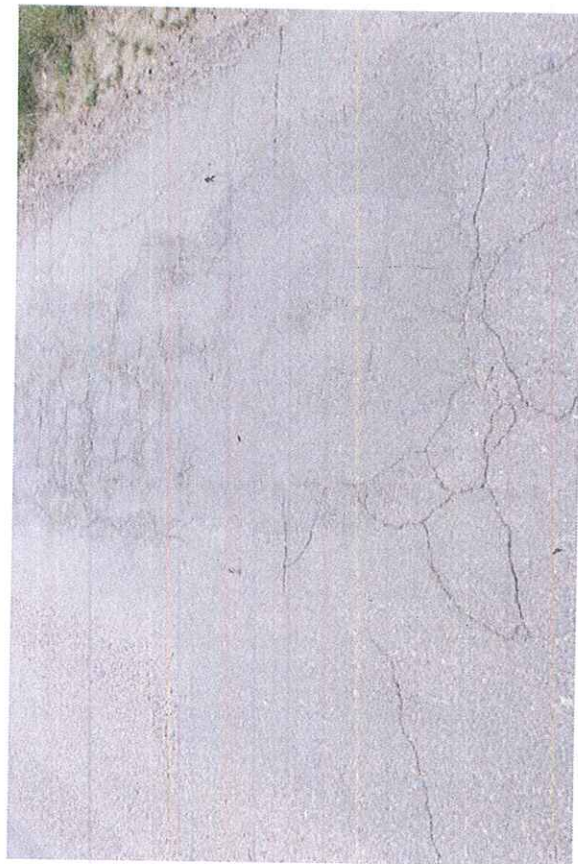
Síťové trhliny

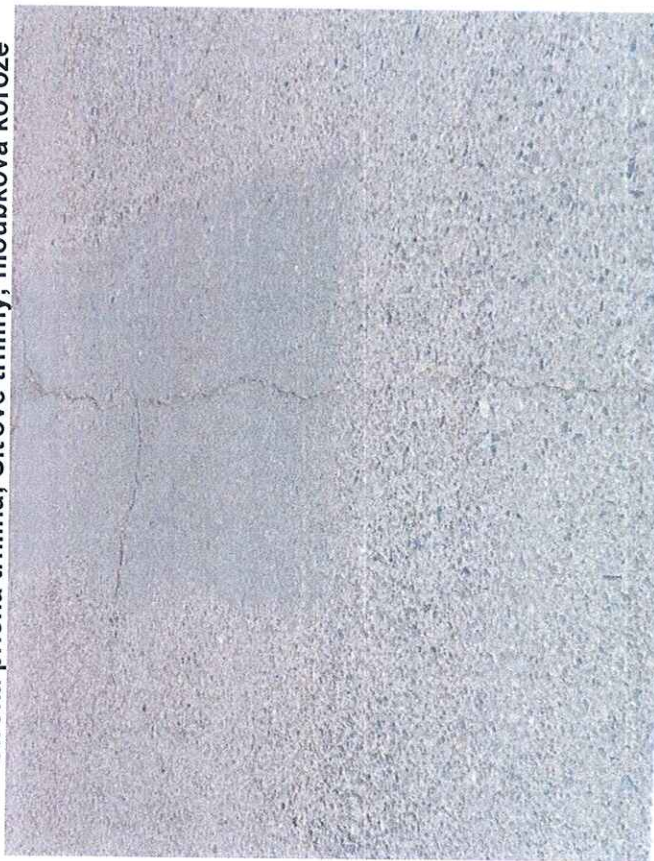
Široká příčná trhлина; hloubková koroze

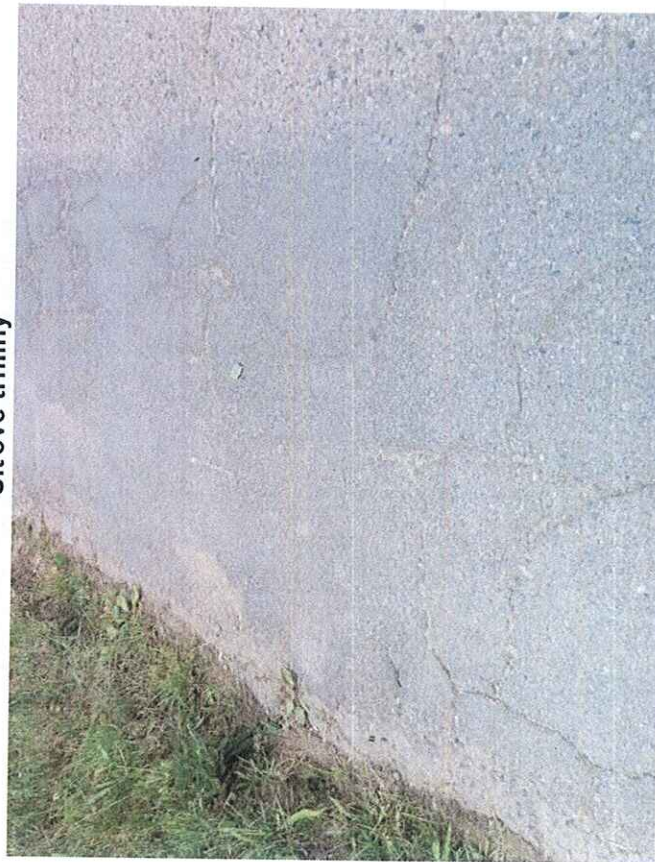
Síťové trhliny

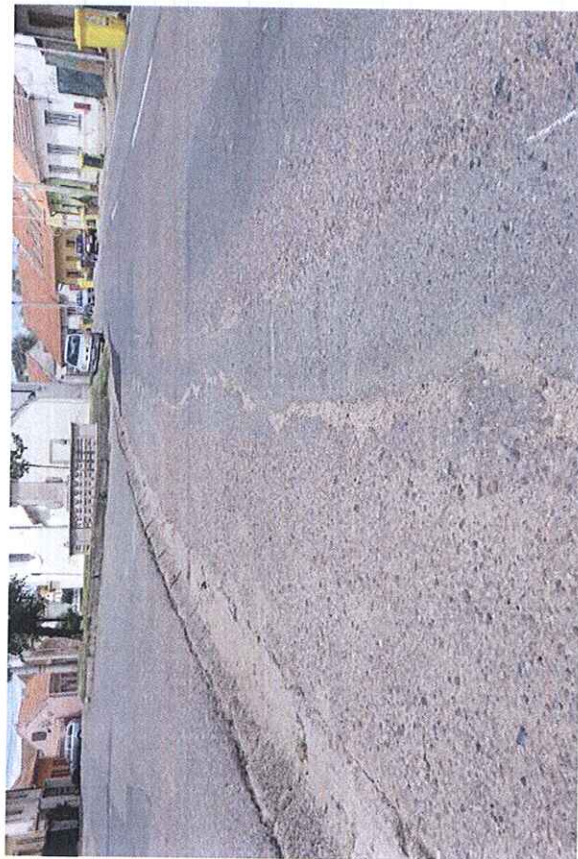
Široká podélná trhлина

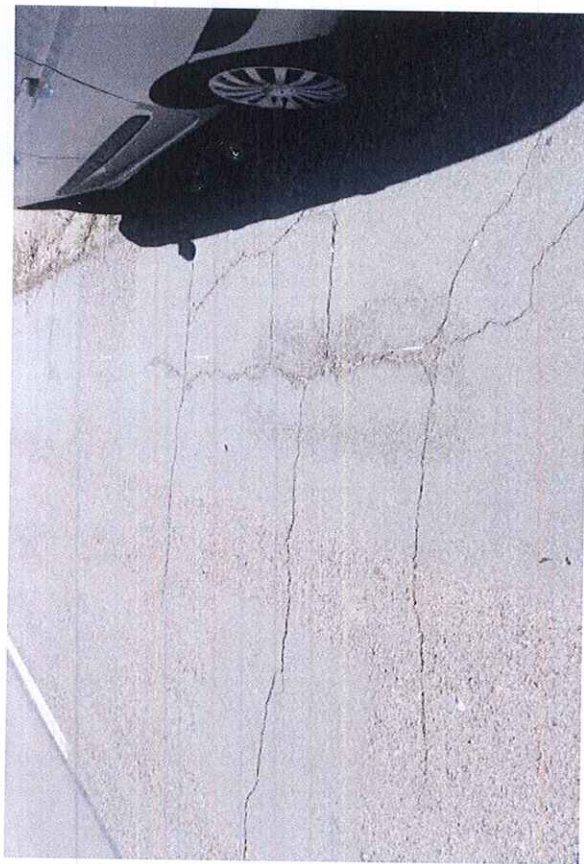
Rozvětvená široká podélná trhлина

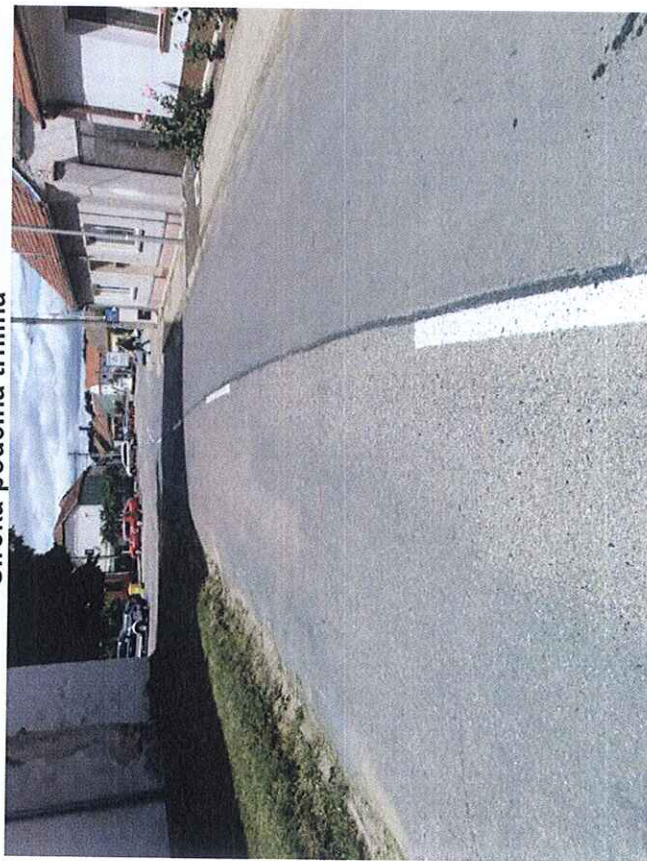
Pohled na úsek; hloubková koroze

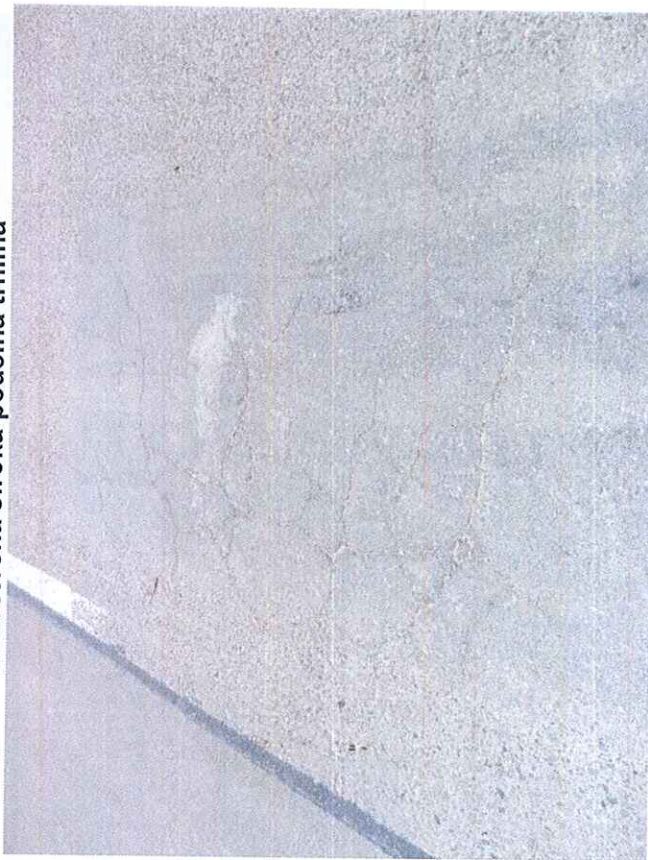
Mozaikové trhliny

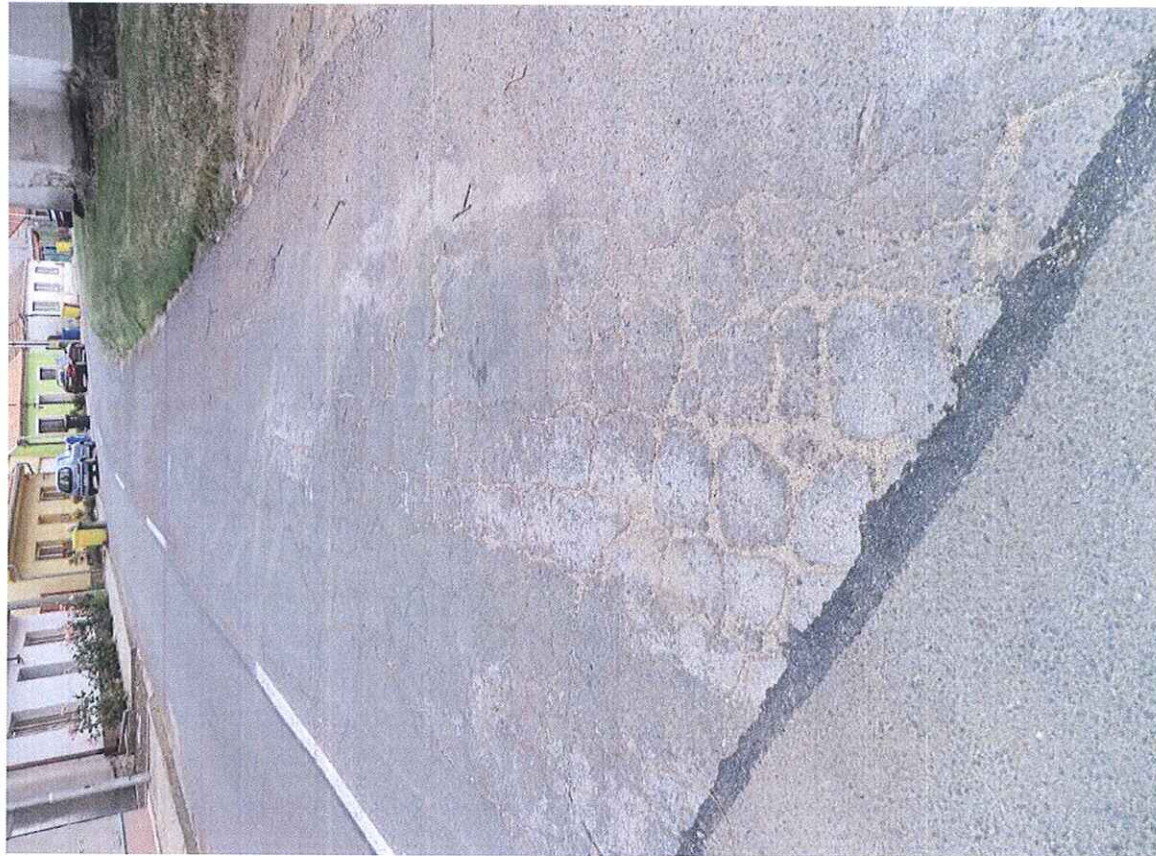
Sítové trhliny

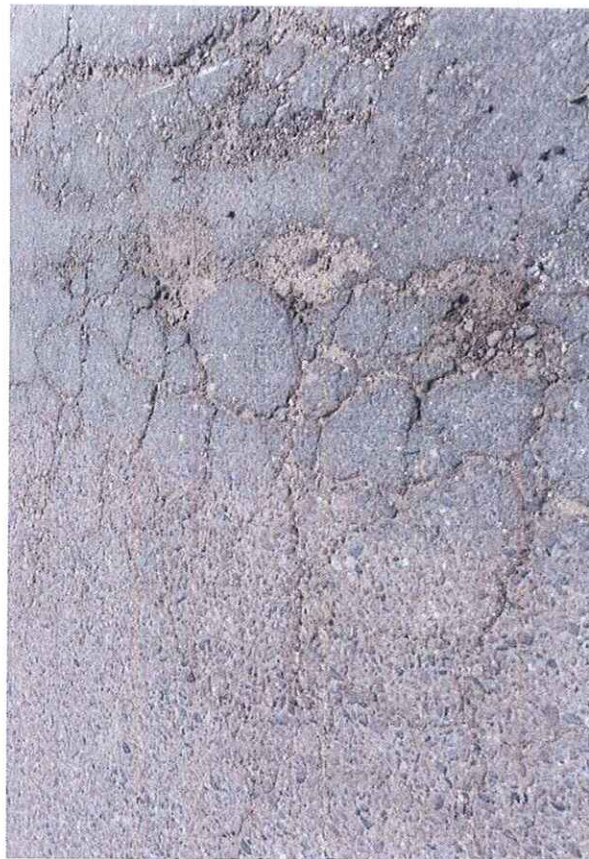
Sítové trhliny; výtluky
