Odborný posudek

Odborné posouzení příčin vlhkostních poruch v suterénu objektu, koncepční návrh nápravných opatření

Masarykův domov mládeže
Brno
Cihlářská 604/21
602 00 Brno – Veveří

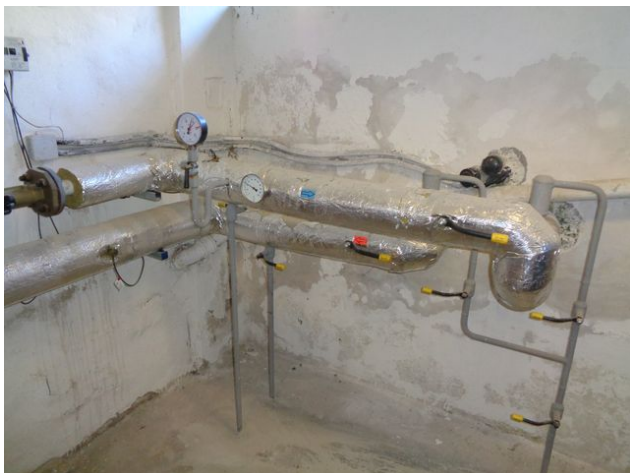
V suterénu objektu dochází dlouhodobě k vlhkostním poruchám, objevují se zde vlhkostní mapy na obvodových (foto /4/ a /7/) a vnitřních stěnách (foto /5/ a /6/). Na stěnách dochází k odpadávání omítky a tvorbě výkvětů solí na povrchu omítek.

foto/2/ Vlhkostní poruchy v suterénu objektu

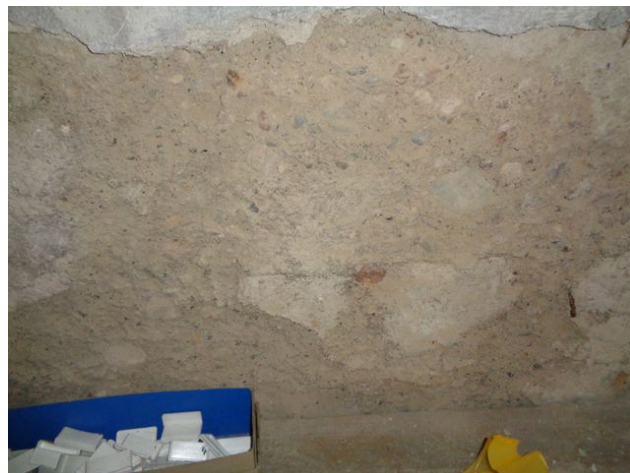
foto/3/ Pohled na opadanou omítku na obvodové stěně

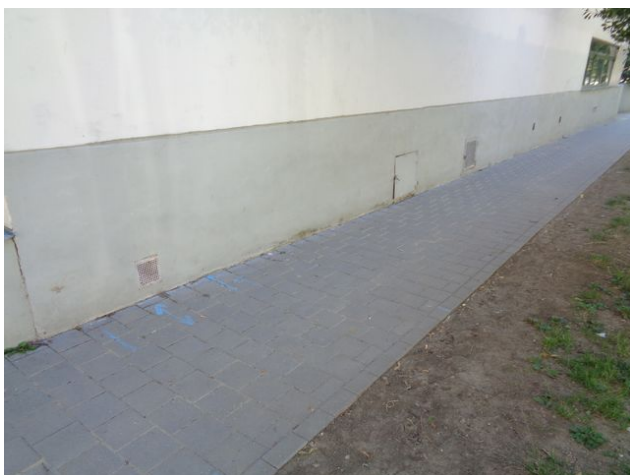
Z jihozápadní strany objektu, v přímé blízkosti objektu, je realizován veřejný chodník z betonové zámkové dlažby, který dále navazuje na zatravněný pás a veřejnou komunikaci. Šířka chodníku je cca 2 m a chodník je zde realizován bez spádu. Chodník navazuje přímo na fasádu objektu, v místě napojení na objekt je skladba chodníku oddělena profilovanou (nopovou) fólií. Fólie je seříznuta v úrovni chodníku, je ukončená volně, bez krycí lišty. Úroveň chodníku v těchto místech dosahuje cca 2 m nad úroveň podlahy v 1.PP.

foto/4/ Pohled na veřejný chodník ze zámkové dlažby

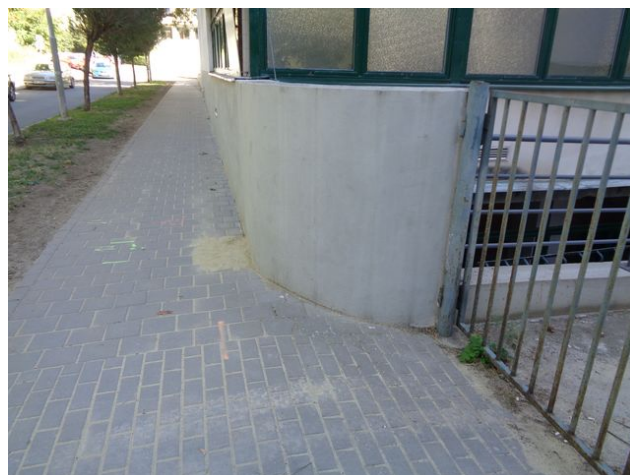
foto/5/ Pohled na veřejný chodník ze zámkové dlažby

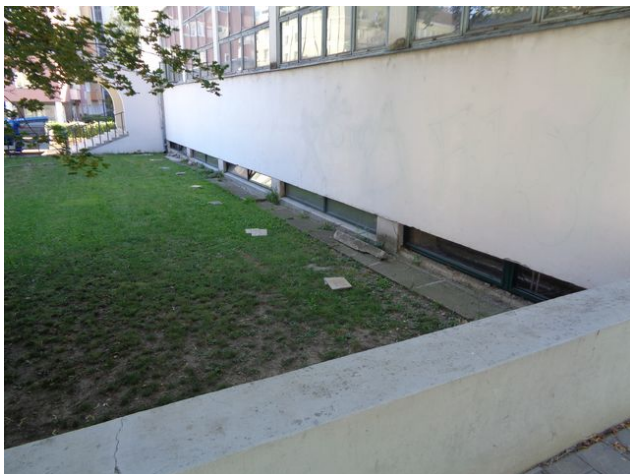
Ze severozápadní a severovýchodní strany objektu je v přímé blízkosti objektu realizován okapový chodník z betonové plochy, která je vyspádována mírně od objektu. Na tyto okapové chodníky pak okolo objektu navazuje zatravněná plocha pozemku. V západním rohu objektu je realizovaná opěrná stěna. V místě opěrné stěny je rozdíl výšek upraveného terénu cca 1,2 m. Suterénní okna v severozápadní straně objektu jsou realizována cca 5 cm nad okapovým chodníkem. V místech parapetu a ostění dochází k drolení zdiva, dochází zde ke korozi oken a v neposlední řadě je zde viditelné vlhkostní namáhání soklové oblasti barevnou změnou soklové omítky. Dochází zde taktéž k odpadávání omítky od zdiva.

foto/6/ Pohled na betonový okapový chodník ze severozápadní strany objektu

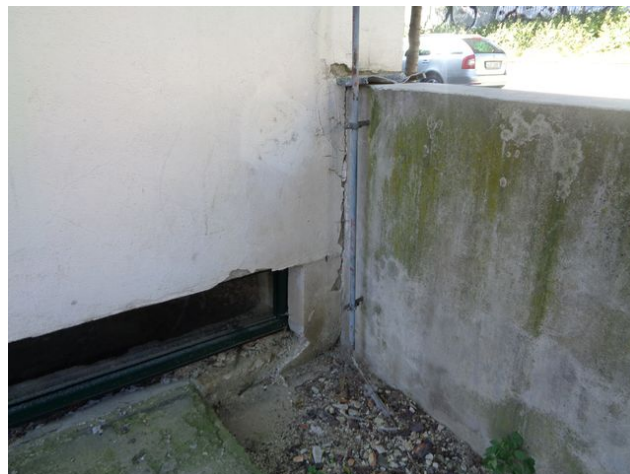
foto/7/ Pohled na opěrnou stěnu v západním rohu objektu

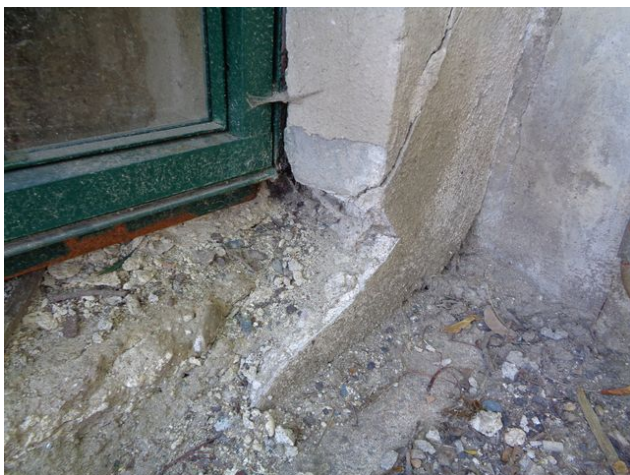
foto/8/ Pohled na stav zdiva v místě parapetu suterénního okna

V rámci přípravných prací dojde ke snížení upraveného terénu v místě oken tak, aby mezi přilehlým terénem a parapetem okna byl výškový rozdíl minimálně 150 mm.

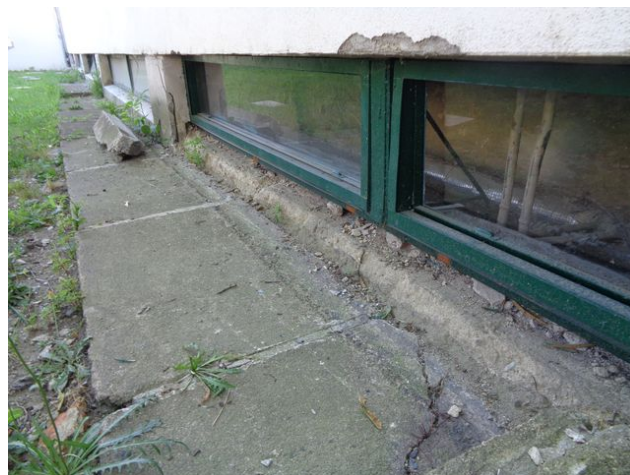
foto/9/ Pohled na stav zdiva v místě parapetu a ostění suterénního okna

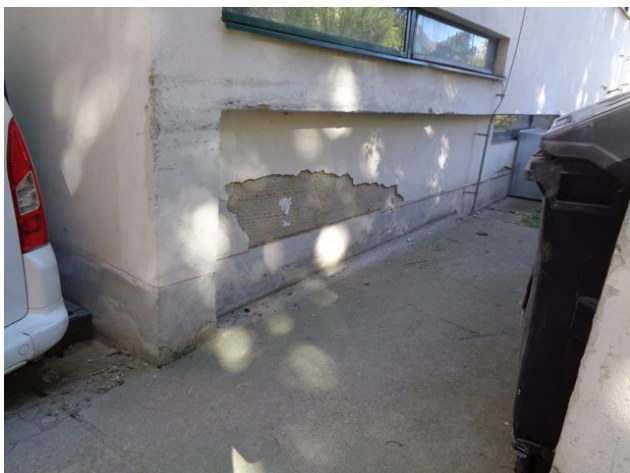
foto/10/ Pohled na opadávající omítku v soklové části objektu

Dalším zdrojem vlhkostních poruch je voda stékající po fasádě objektu a zatékající lokálními netěsnostmi v omítce. Vlhkostní poruchy v soklové části jsou způsobeny odstříkující vodou.

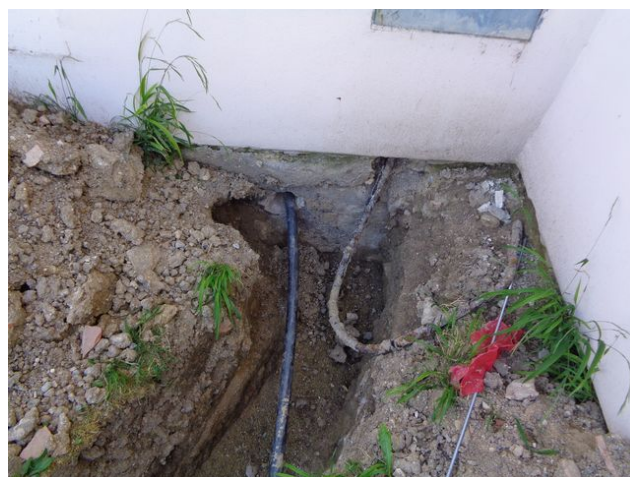
foto/13/ Pohled na prostupy obvodovou stěnou

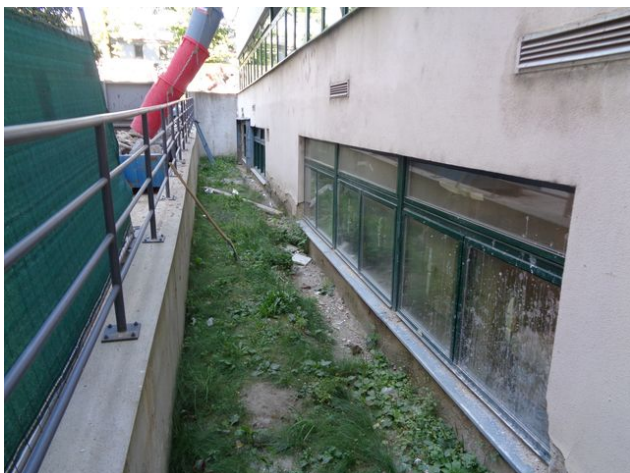
Z jihovýchodní strany objektu je kvůli suterénním oknům vytvořen pomocí opěrných stěn prosvětlovací prostor se sníženou úrovní přilehlého terénu. Spodní část tohoto prostupu tvoří zatravněná plocha. Upravený terén je v těchto místech cca 0,6 m nad úrovní podlahy v 1.PP. I v těchto místech jsou suterénní okna realizována cca 15 cm nad okapovým chodníkem. Parapety jsou oplechovány, ale dochází k odpadávání omítek na spodní straně ostění. V místě napojení upraveného terénu na obvodovou stěnu je zde viditelné vlhkostní namáhání soklové oblasti barevnou změnou soklové omítky. Dochází zde také k odpadávání omítky od zdiva.

foto/14/ Pohled na prosvětlovací prostor před jihozápadní částí objektu

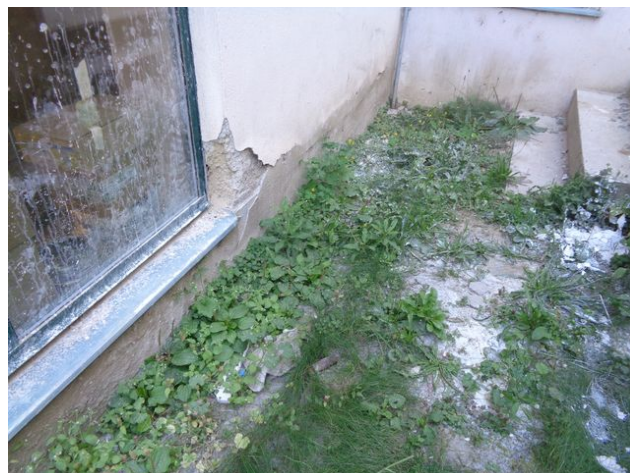
foto/15/ Pohled na opadávající omítku a vlhkostní poruchy na fasádě v soklové části objektu

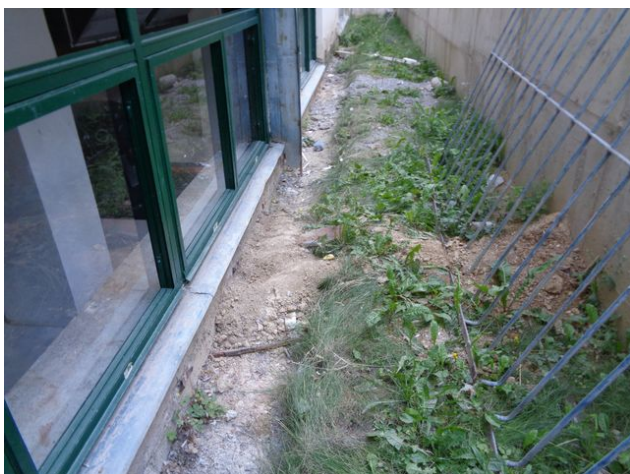
foto/16/ Pohled na zatravněnou plochu prosvětlovacího prostoru a napojení na fasádu objektu

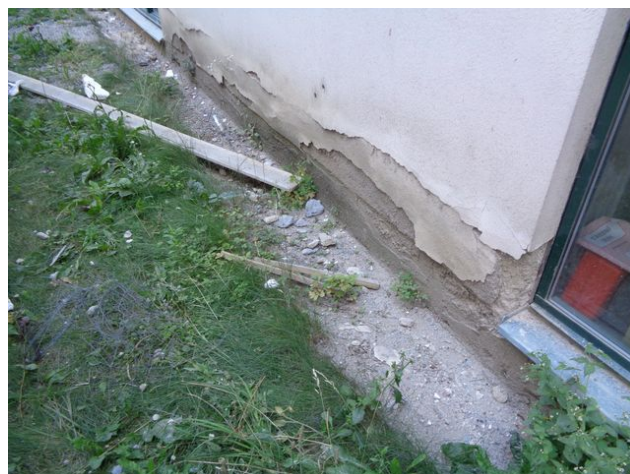
foto/17/ Pohled na opadávající omítku a vlhkostní poruchy na fasádě v soklové části objektu

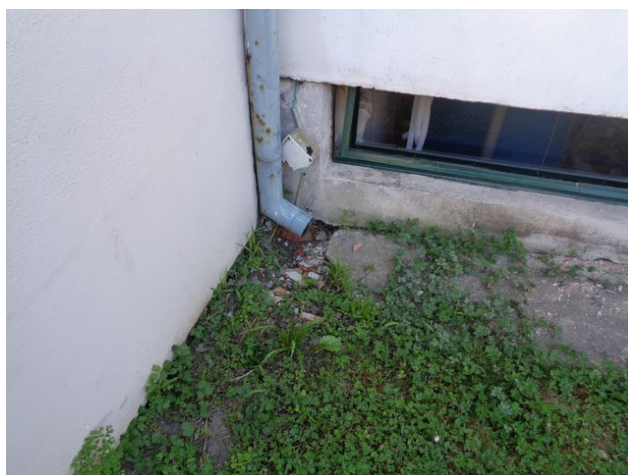
Dešťová voda ze střechy přístřešku nad vchodem je odváděna pomocí kruhového dešťového svodu. Tento svod je vyústěn přímo k obvodové stěně objektu.

foto/18/ Pohled na svod vyústěný u obvodové stěny objektu

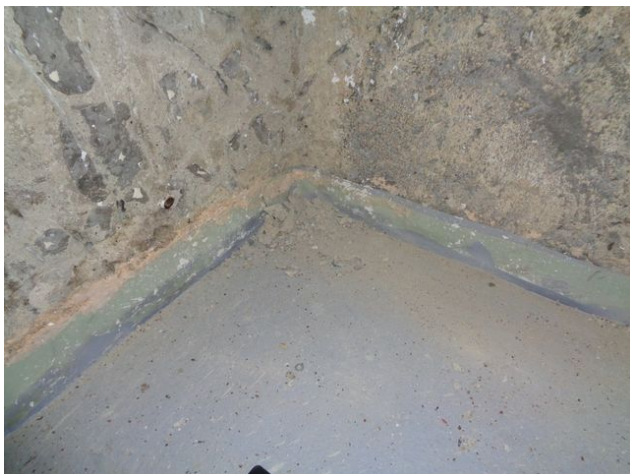
foto/25/ Pohled na ukončení hydroizolace v místě nově opravené podlahy

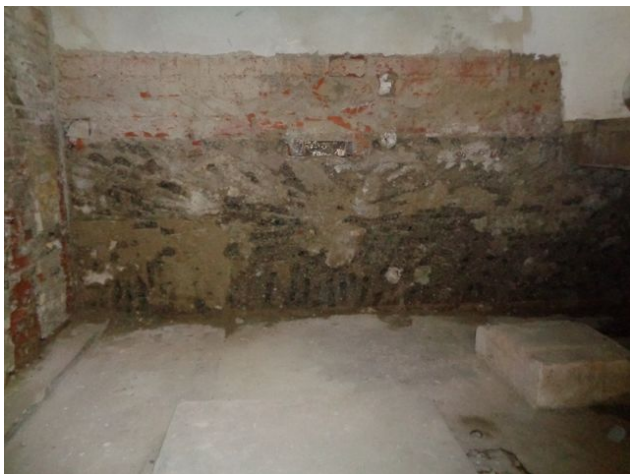
V místě kotelny je realizována v části místnosti snížená podlaha cca o 2 m pod úroveň podlahy v 1.PP. V této snížené části jsou v podlaze vybudovány čerpací jímky. Jímky jsou hluboké cca 0,6 m pod úroveň podlahy. V těchto jímkách je soustavně stojící hladina vody.

foto/27/ Pohled na vlhkou stěnu v místě snížení podlahy

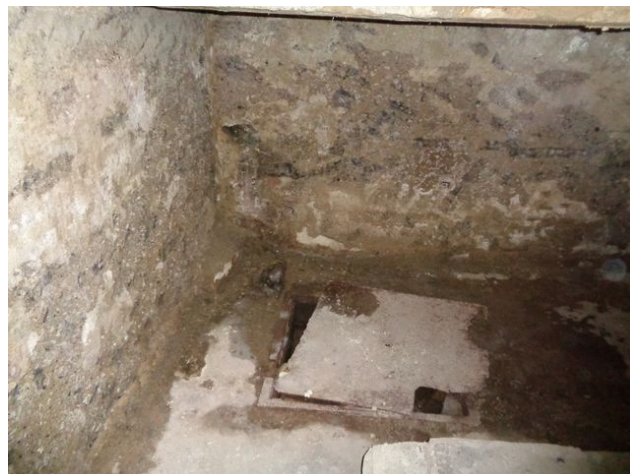
foto/28/ Pohled na jímku v místě snížené podlahy

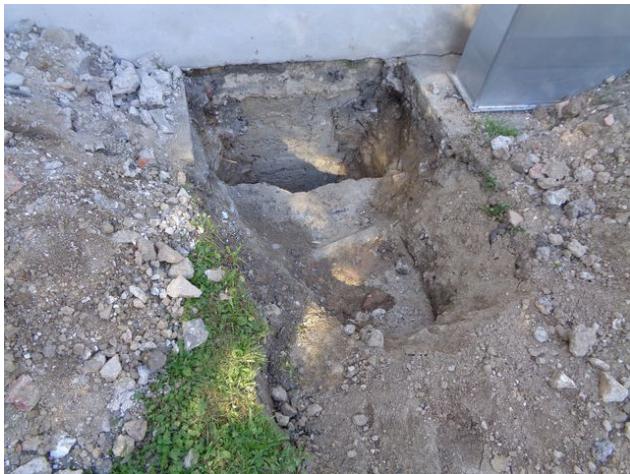
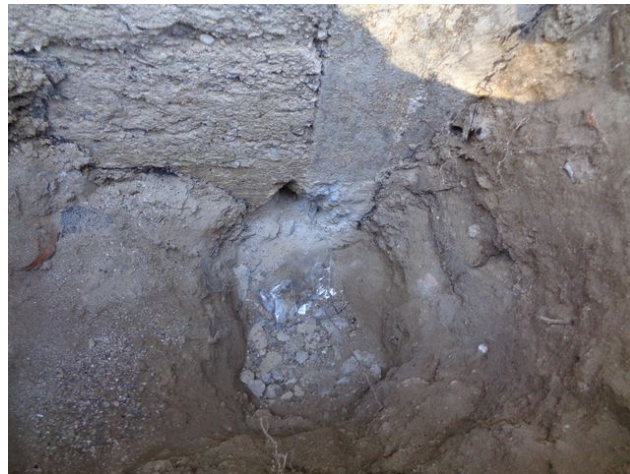
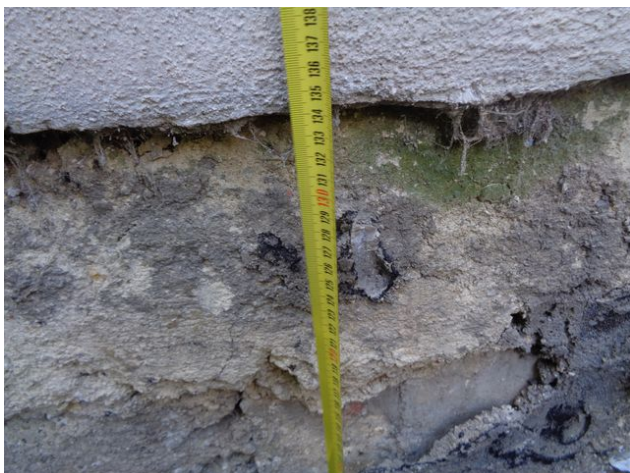
U obvodové stěny objektu byla z exteriéru zdokumentována kopaná sonda pro zjištění přítomnosti a kvality hydroizolace, orientační prověření geologického profilu v blízkosti objektu. Sonda byla provedena na severovýchodní straně objektu do hloubky cca 1,4 m. Na obvodových stěnách pod úrovní terénu byla nalezena svislá asfaltová hydroizolace. Tato hydroizolace se již rozpadá a není celistvá. Hydroizolace je v přímém kontaktu se zemínou a není nijak chráněna.

Při průzkumu bylo zjištěno, že cca 0,35 m pod stávající úrovní terénu je realizován okapový chodník z betonové plochy a je ukončen žlábkem pro odtok vody. Tento okapový chodník ukazuje na fakt, že u objektu byla v minulosti navýšena úroveň upraveného terénu.

foto/29/ Pohled na exteriérovou sondu

foto/30/ Pohled na exteriérovou sondu

foto/31/ Pohled na hloubku sondy

Z provedené sondy je zřejmé, že v minulosti docházelo k navyšování upraveného terénu okolo objektu a byly zde prováděny výkopové práce. Vzniklé stavební jámy byly zpravidla zasypávány různě propustnými materiály a zeminami ve vrstvách (jílová a písčitá zemina, šterky apod.). Často se v zemině použité pro zasypávání stavebních jam a výkopů nachází zbytky stavebního rumu ze staveniště. Přestože se při jejich zasypávání zemina hutní, je tento prostor zpravidla více propustnější než stávající rostlý terén.

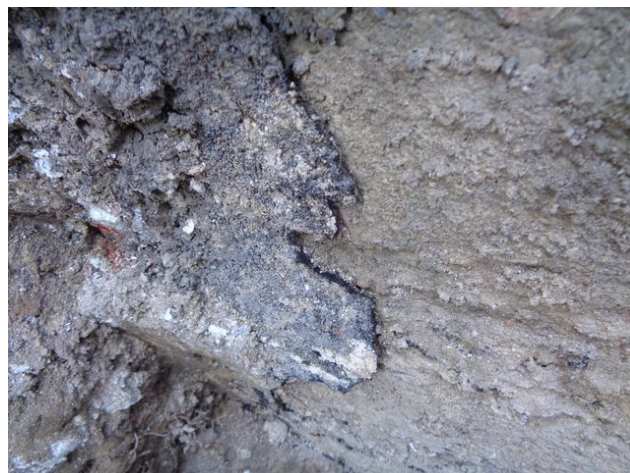
foto/32/ Pohled na asfaltový hydroizolační pás

Dle zkušeností s objekty realizovanými ve stejném období lze předpokládat, že jsou-li vodorovné a svislé obvodové konstrukce pod úrovní terénu opatřeny jakoukoliv hydroizolací, není již v současné době tato hydroizolace funkční a její životnost je dávno vyčerpána.

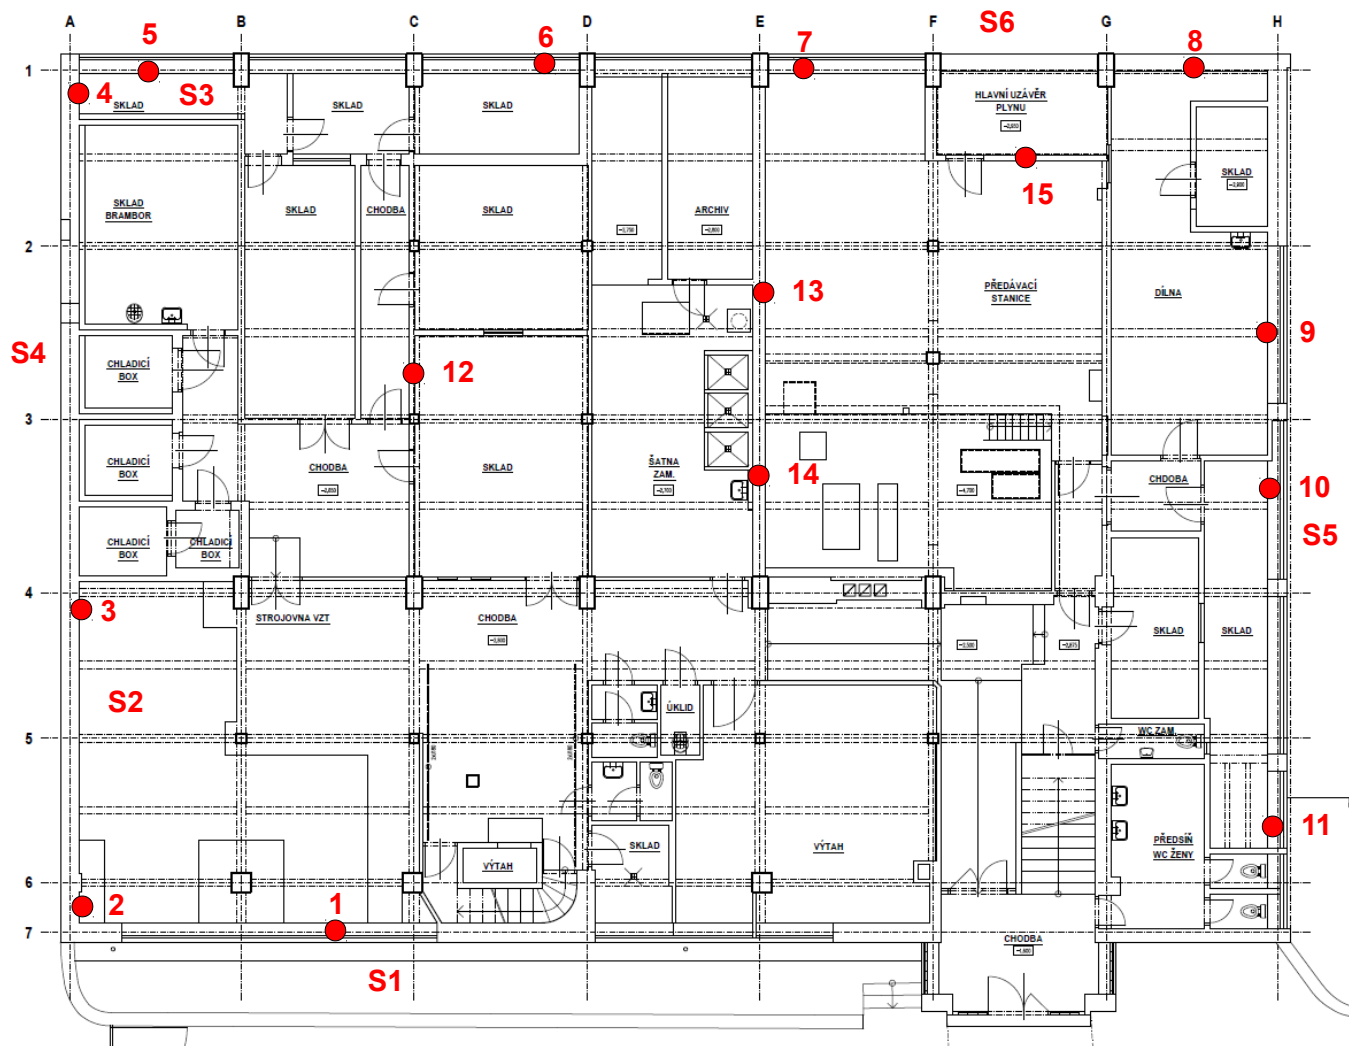
foto/34/ Půdorys objektu s vyznačením míst měření vlhkosti a odběrů materiálu (velká písmena značí místa odběrů vzorků a číslice značí místa měření příložným vlhkoměrem)

Hmotnostní vlhkost cihelného zdiva ve stěnách u podlahy lze v několika případech klasifikovat jako velmi vysokou. Vlhkost v betonových monolitických stěnách často překračuje normovou hodnotu vlhkosti 3,8%, zejména v části stěn v kontaktu se zemínou. Se stoupajícím profilem stěn obvykle docházelo k poklesu naměřené hmotnostní vlhkosti materiálu k průměrným hodnotám kolem 1 – 3%.

Zasolení zdiva lze klasifikovat jako zvýšené až vysoké. Vysoká přítomnost dusičnanů a chloridů byla nalezena S3 - S5.
