## **ZPRÁVA O PROVEDENÍ STAVEBNĚ - TECHNICKÉHO PRŮZKUMU OBJEKTU MASARYKOVA STUDENTSKÉHO DOMOVA NA CIHLÁŘSKÉ ULICI 21 V BRNĚ**

Brno, květen 2006

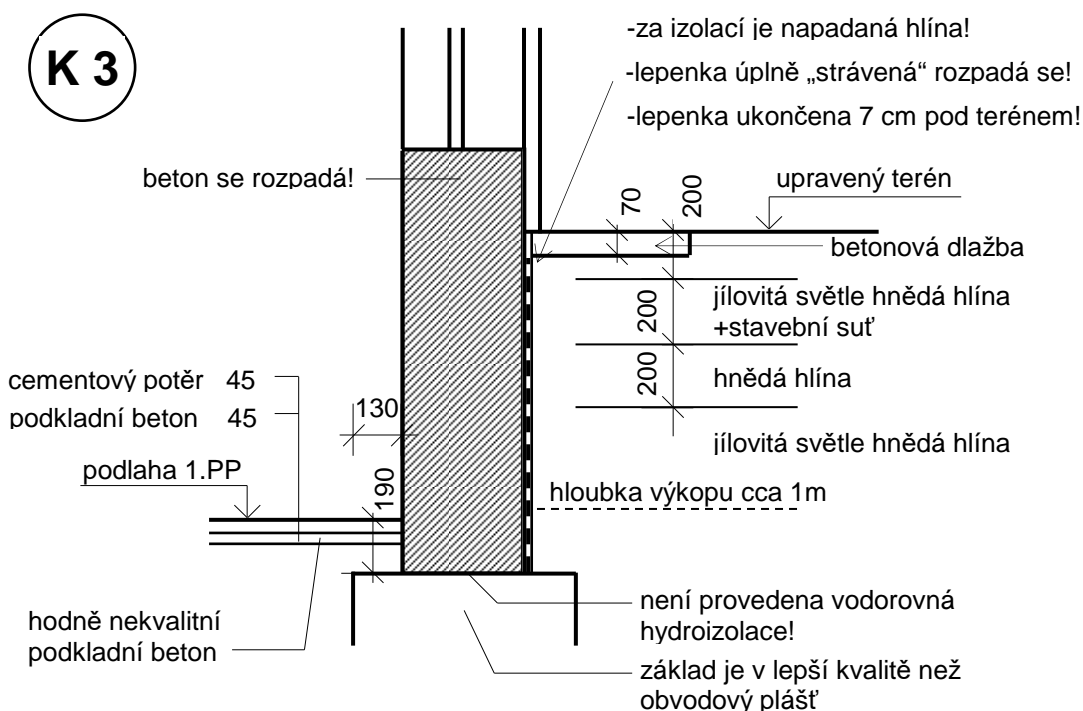
- Betonový obvodový plášť je proveden z prostého betonu velmi špatné kvality, který se drolí a rozpadá.
- Vodorovná hydroizolace nebyla zjištěna vůbec, venkovní svislá hydroizolace je úplně „strávená“, drolí se, rozpadá, je za ní dokonce napadaná hlína, f.č.22.
- Izolace je ukončena cca 7 cm pod terénem ! Blíže viz následující obrázek.

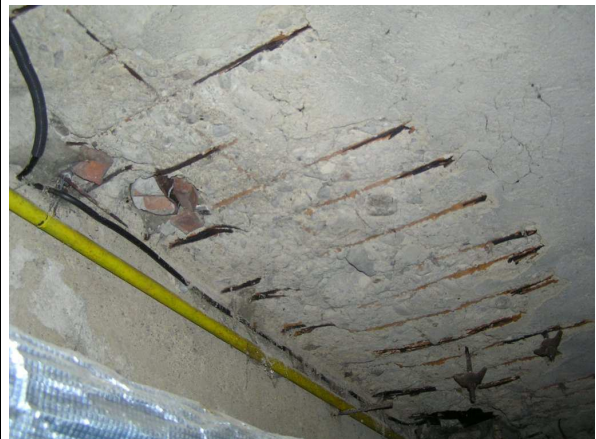
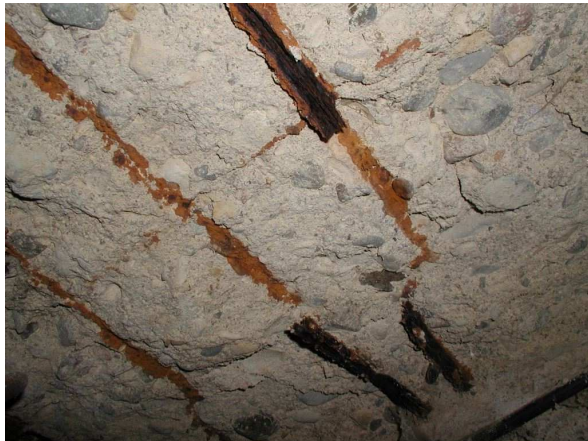
6.

Nejzávažnější je situace u stropní železobetonové desky nad severozápadní instalační chodbou, kde v důsledku koroze již došlo k úplnému obnažení a vymizení výztužných prutů, f.č.6 - 7 ! Stav tohoto stropu lze označit jako HAVARIJNÍ STAV, který bude nutno bezodkladně řešit, neboť v některých místech hrozí prolomení stropů !!! Tato místa jsou ve výkresové dokumentaci barevně vyznačena (modrou plochou). Tento havarijní stav byl již zjištěn v době provádění statického přepočtu v roce 2003, blíže viz [4]. Koroze výztuže je však, kromě výše zmíněného, patrna i na dalších místech stropní desky nad instalačními kanály, f.č.8 a 9.

- U ŽB desek nad instalačními chodbami v 1.PP objektu „B“ bude nutné jejich místní odstranění a nové provedení včetně podlahových vrstev v 1.NP.
- U spojovacího krčku v 1.PP dáváme na zvážení, zda nebude vhodnější jejich úplné odstranění a nové provedení včetně obvodových stěn, které se rozpadají a jsou vlhké, nových hydroizolací i vozovky nad nimi.

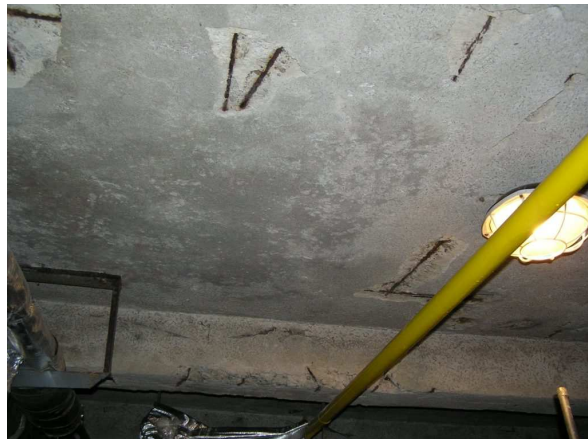
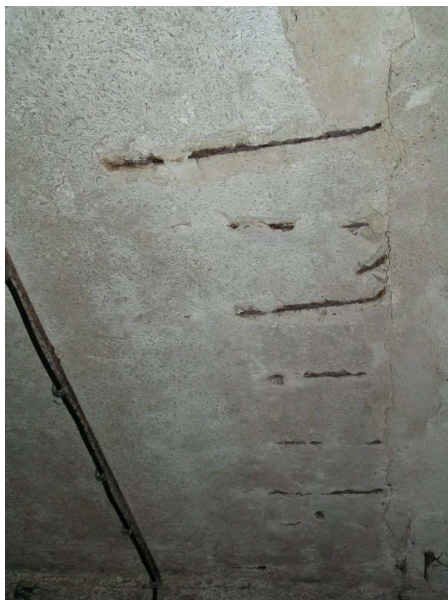
10.

Závažné je i oslabení výztuže desek nad 1.PP spojovacího krčku, kde oslabení dosahuje až 30% její průřezové plochy, blíže viz [4] a f.č.10 a 11. V těchto místech je korozi napadena i nosná výztuž příčných trámů, místy jsou již úplně přerušeny obnažené trmínky, f.č.12 ! Dochází zde k zatékání srážkové povrchové vody z vozovky, která je nad spo-

- Sanovat všechny narušené železobetonové nosné konstrukce, u nichž je obnažena nebo již přerušena výztuž. Sanaci bude nutno provést způsobem uvedeným ve statickém posouzení [4] - otrýskání oceli i betonu, doplnění chybějících nebo oslabených ocelových prutů, provedení spojovacího můstku a nových krycích betonových vrstev.

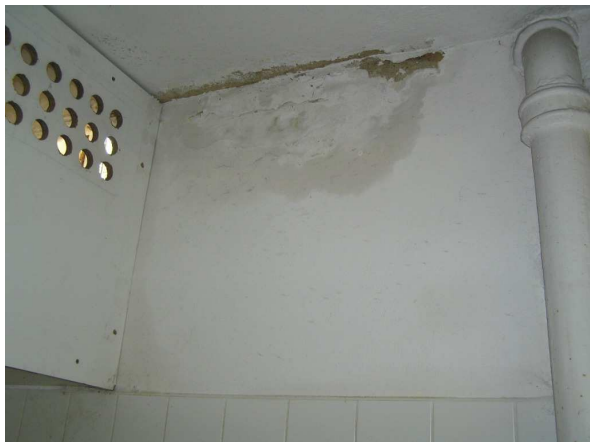
19.

Na mnoha místech se na obvodovém plášti objektu „A“ z interiéru, ale i z exteriéru, objevují vlhkostní mapy (f.č.18 - 20), a proto na něm bylo provedeno zjištění vlhkosti. Cílem průzkumu bylo zjistit skutečnou vlhkost a určit pravděpodobné příčiny vlhnutí.

Z výše uvedených tabulek vyplývá, že obvodové stěny a jejich přízdívky většinou obsahují vlhkosti velmi vysoké a vysoké, které jsou způsobeny pronikáním vlhkosti z okolního terénu, poruchami venkovní kanalizace a částečně pravděpodobně i vztlínáním vlhkosti z podzákladí.

- Všechny vlhké a rozpadající se obvodové pláště z betonu v 1.PP i jejich přízdívky doporučujeme odstranit a provést nově s novou hydroizolací, protože jejich sanace by byla značně náročná a pravděpodobně i dražší než jejich nové provedení. Základy obvodového pláště, které jsou z viditelně lepšího betonu než vlastní obvodový plášť, bude pravděpodobně možno využít i při jeho případné výměně.

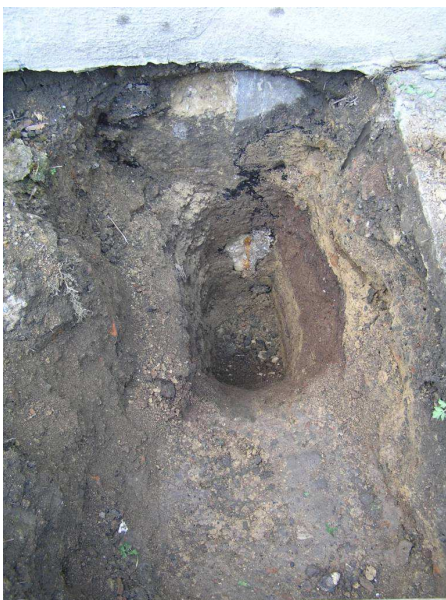
21.

Kopanou sondou K3 (f.č.21) provedenou z exteriéru i interiéru 1.PP objektu „A“ k obvodovému plášti (z interiéru i k základu) bylo zjištěno, že :

Základový pas i beton nosné skeletové konstrukce je z podstatně kvalitnějšího betonu než výplňový obvodový plášť, f.č.21 a 22.

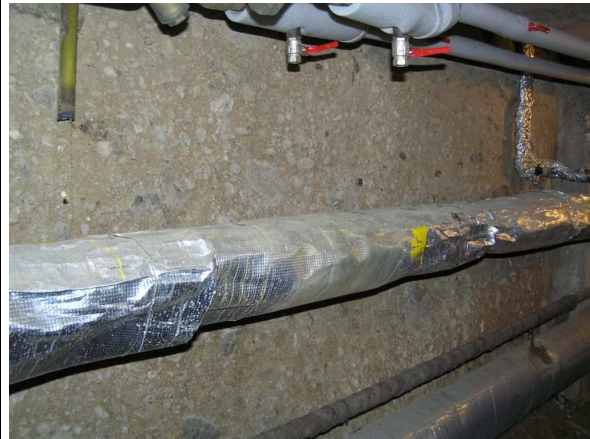
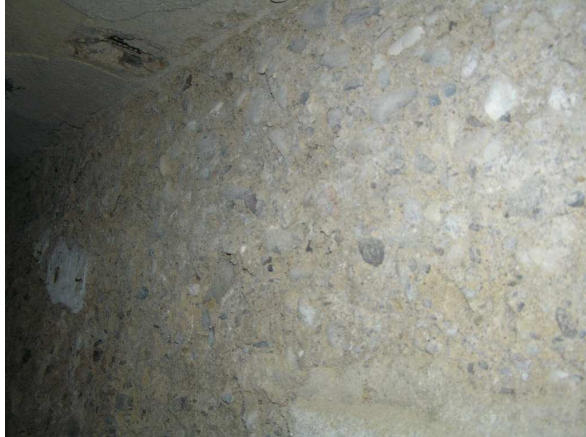
24.

Ve velmi špatném stavu jsou i betony obvodových plášťů v objektech „B“ a „C“, které se drojí a rozpadají, f.č.24 a 25.

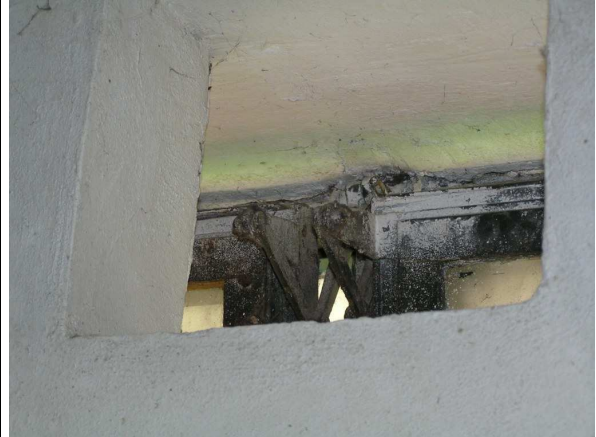
26.

Přízdívky v 1.PP objektu „A“ neumožňují manipulaci s okny, která byla téměř úplně zazděna, f.č.26 !

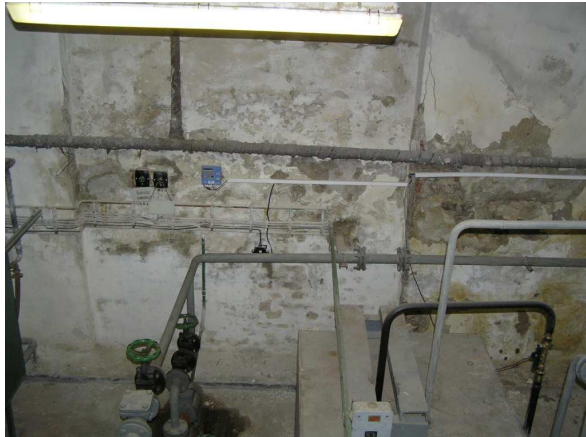
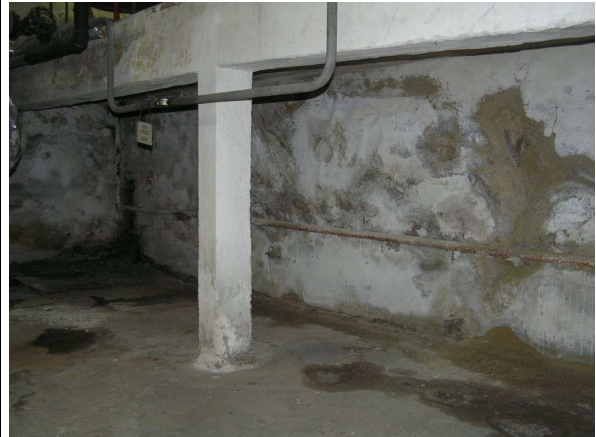
27.

Místa jsou na vnitřních příčkách patrný vlhkostní mapy, zejména pak v 1.PP objektu „A“, které jsou s největší pravděpodobností způsobeny tím, že u objektu neexistuje vodorovná hydroizolace, f.č.27 - 30. Proto na bylo na vnitřních zdech provedeno zjištění vlhkosti.

Vlhkost je nejvíce patrná na stěnách ve snížené části kotelny (f.č.27 a 28), dle zaměstnanců zde dokonce při větších deštích srážková voda vyvěrá ze zdi, f.č.28 !

- V 1.PP objektu „A“ bude nutno v místě rekonstrukcí odstranit podlahy v celém rozsahu včetně podkladních betonů a provést je nově.
- S odstraněním podlah bude pravděpodobně odstranit i většinu vnitřních dělicích stěn a provést je nově. U těch, které budou zachované, bude nutno provést novou hydroizolaci a pravděpodobně i sanační omítky.

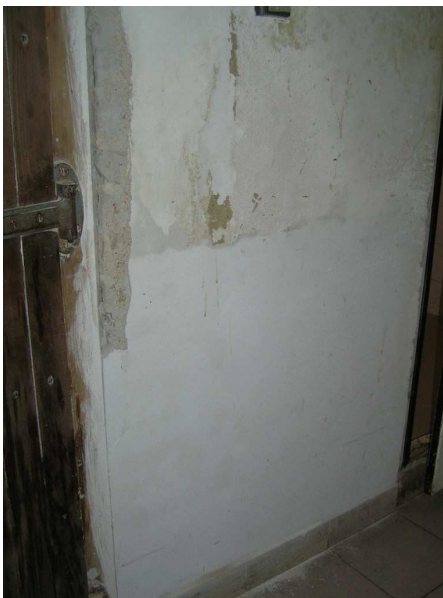
29.

V místech použití sanačních omítek na vlhké stěny se již vlhkost dostává až nad hranici jejich použití, f.č.29.

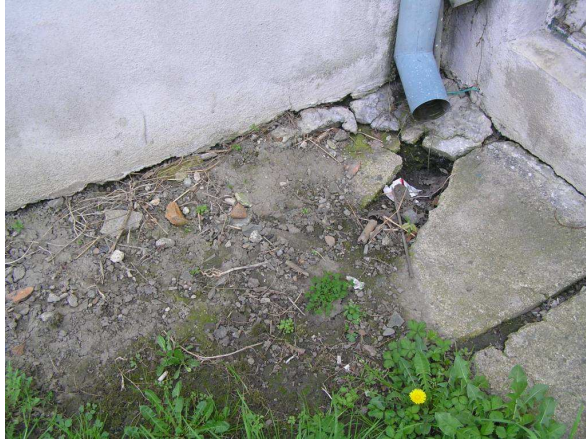
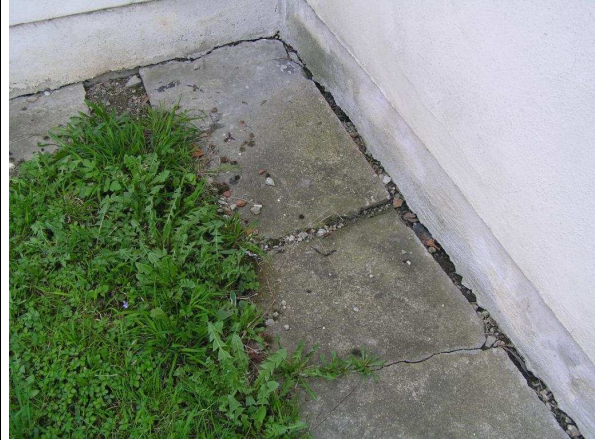
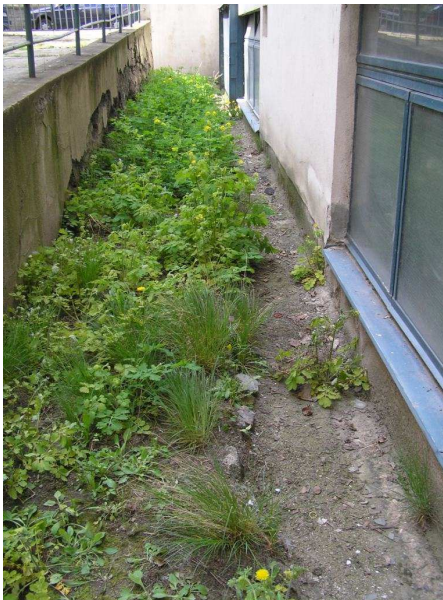
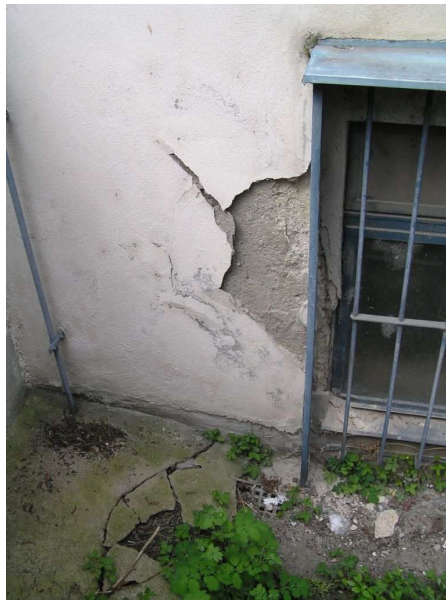
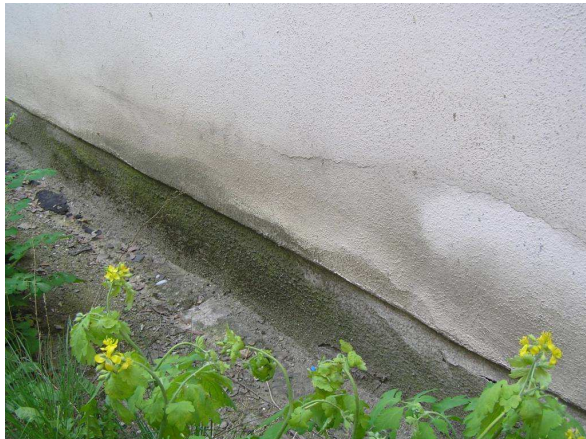
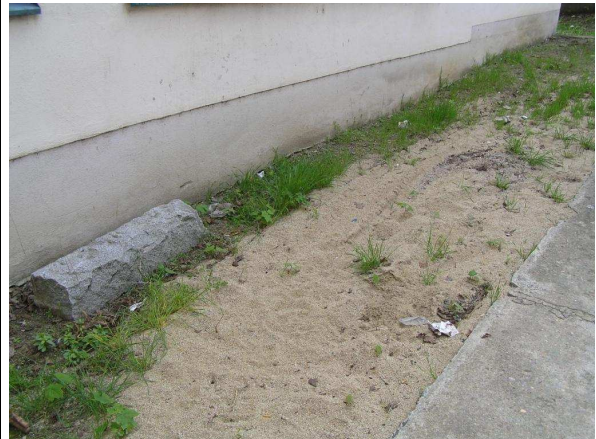
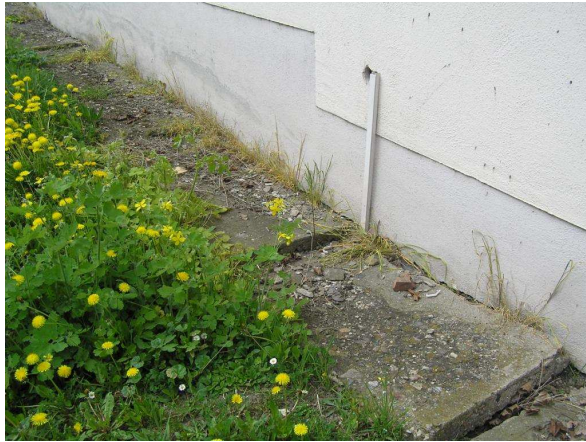
- Ve špatném stavu jsou okapové chodníky okolo objektu - na mnoha místech jsou spádované k obvodovému plášti, místy jsou porušené nebo úplně chybí, f.č.31 - 37. To způsobuje zatékání srážkové vody k obvodovému plášti a následně jeho zavlhání.

- V rámci rekonstrukce by bylo vhodné provést zateplení celého obvodového pláště, který již nesplňuje dnešní platné normy.
- Všechny okapové chodníky provést nově s důkladným spádem směrem od objektu.

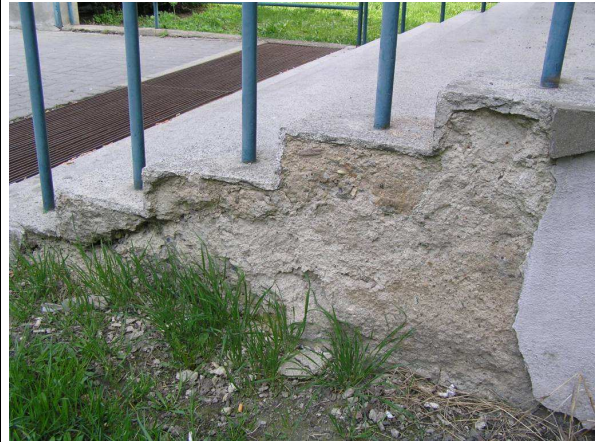
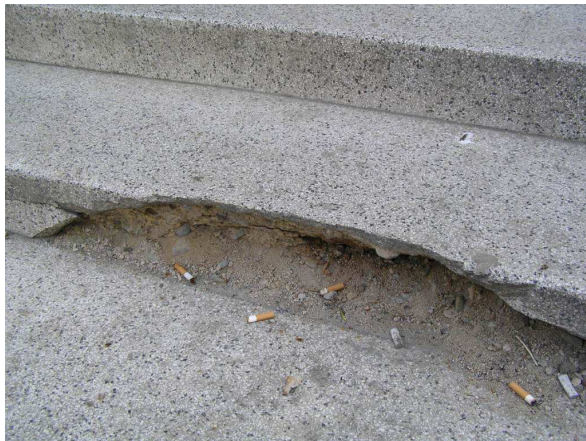
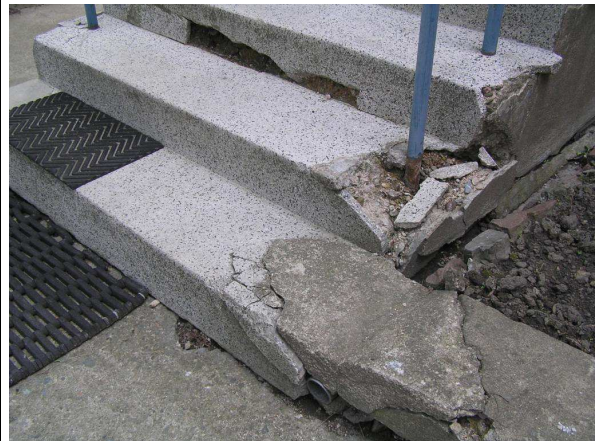
- V dezolátním stavu jsou všechna venkovní schodiště provedená z nekvalitního betonu, odpadá z nich lité teraso, které již bylo místy doplněno cementovým potěrem, blíže viz f.č.38 - 40.

- Nově provést všechna venkovní schodiště.
- Nově provést vozovku mezi objekty i jejich opěrnou zeď.
- Opravit chodníky okolo areálu objektu.
- Provést repasi nebo výměnu většiny oken i venkovních dveří (opravit kování, nové nátery, těsnění, opravit zasklení atd.).
- Provést místní opravu střešní krytiny.
- Provést stavebně technický průzkum balkonů, zda u nich není narušena nosná horní výztuž.
- Opravit odpady a obklady sociálních zařízení objektu „B“, aby se na lodžích nevytvářely plísňe.
- Opravit celou venkovní kanalizační síť odvádějící srážkovou vodu od objektu.

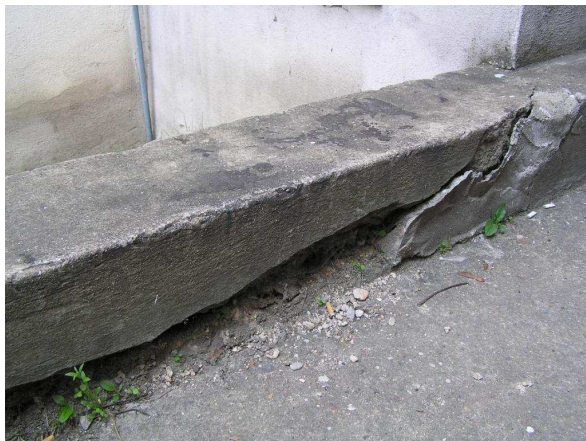
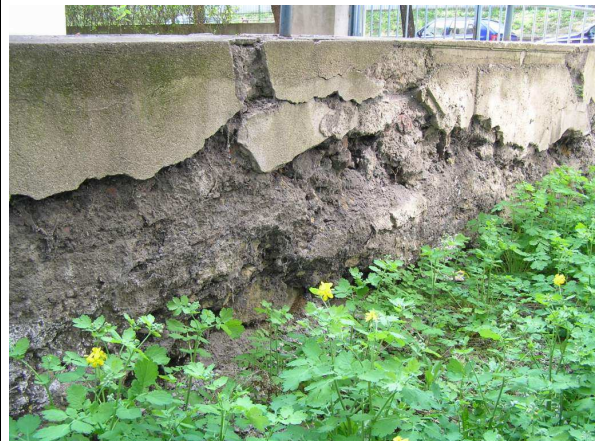
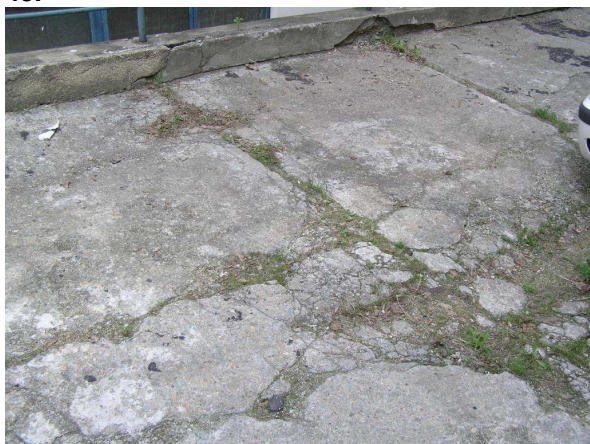
- V dezolátním stavu je i betonová vozovka, ale hlavně betonová opěrná stěna u ní, která se již úplně rozpadá, f.č.41 - 43 !
- Rozpadá se i chodník po obvodu areálu objektu, f.č.44.

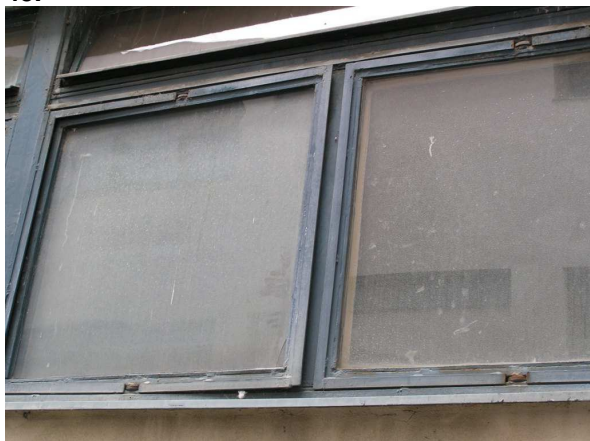
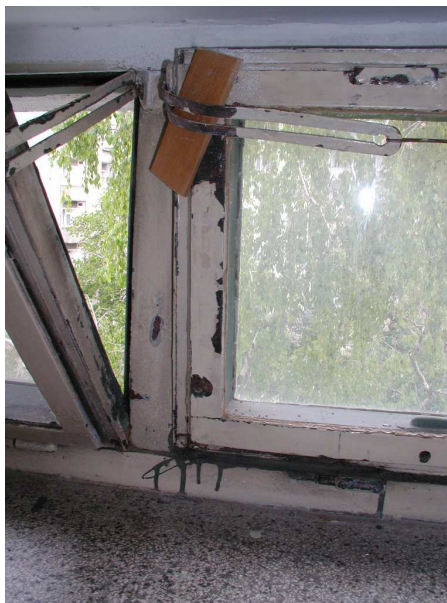
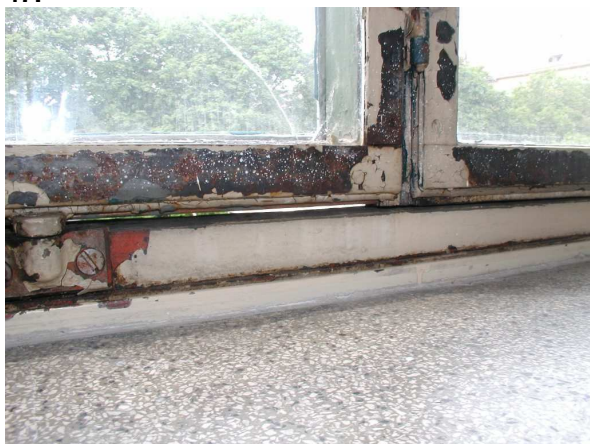
- Stávající ocelová atypická okna v celém objektu jsou již zastaralá, křídla na mnoha místech nejdou dovírat, mnohdy ani otvírat (f.č.45 - 53), netěsní (těsnící výplň oken z dřevěných latěk je vypadaná), jsou u nich „strávené“ nátěry, na mnoha místech jsou napadeny korozí, je nefunkční zavírání, místy jsou rozbitá skla, ocelové rámy jsou zkřivené, mezi okny a jejich rámy jsou místy škvíry tl. až 1 cm, které jsou provizorně zale-

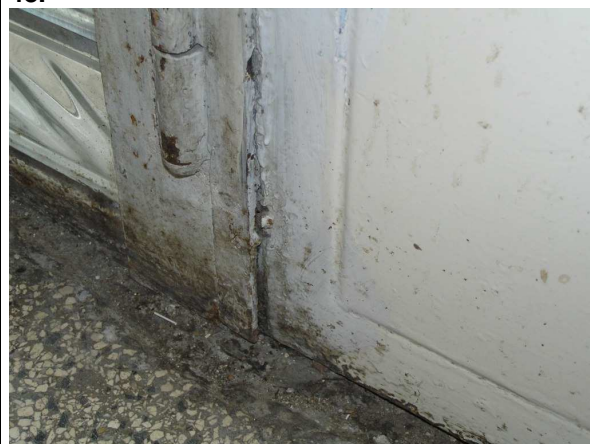
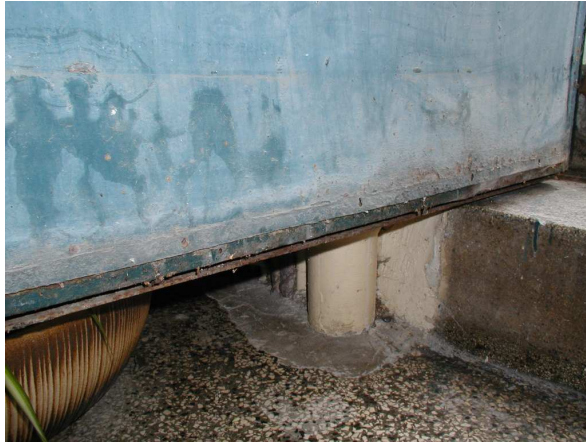
48.

- Kovové venkovní dveře v obvodovém plášti jsou již zastaralé, většinou dokonce jen s jednoduchým zasklením, objevuje se na nich koroze, místy již i hloubková, f.č.48 a 49.

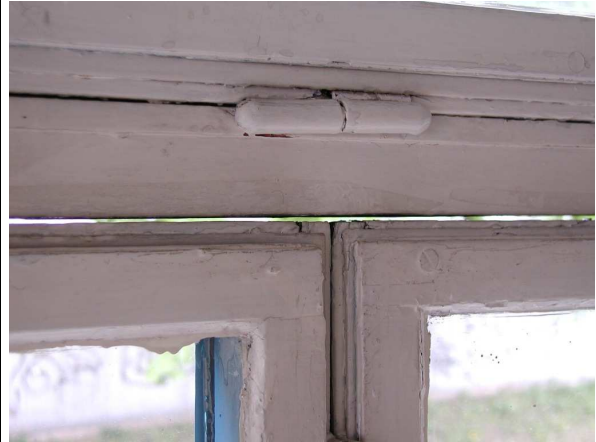
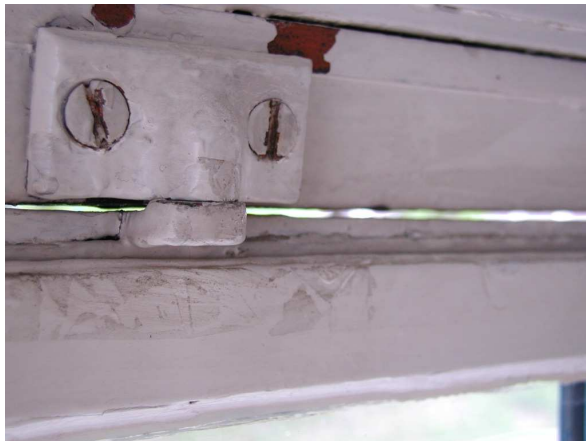
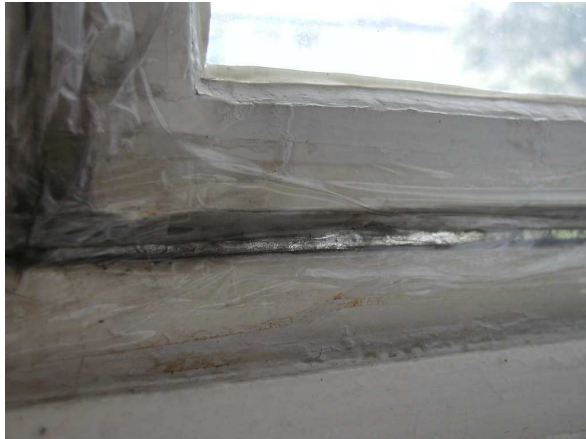
peny izolepou, f.č.50 - 53 ! Stav některých oken lze označit za HAVARIJNÍ STAV, neboť u nich hrozí vypadení celých ocelových křídel (f.č.52) ! V důsledku špatného stavu oken dochází k obrovským tepelným ztrátám !

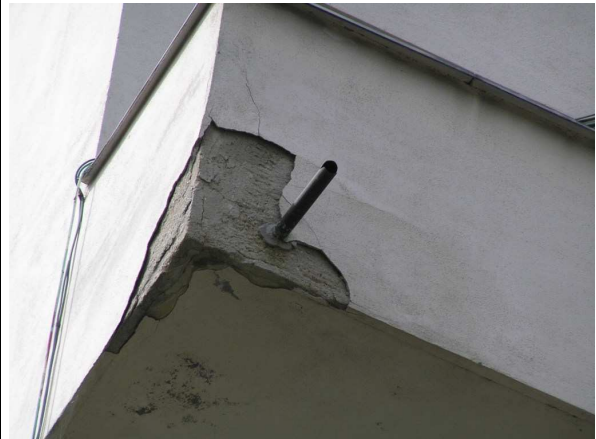
54.

- Odvody srážkové vody z balkonů jsou porušené, zatékající srážková voda způsobila narušení jejich nosných ŽB konzolových desek, f.č.54. V době provádění statického přepočtu v roce 2003 [4] byl na balkony již preventivně zakázán přístup a jsou tedy nepoužívané !

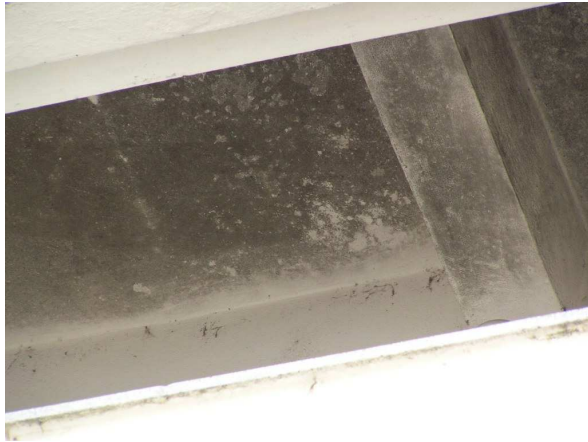
55.

- Na některých lodžích se na stropěch i stěnách objevují plísně, údajně v důsledku zatékání z blízkých sociálních zařízení, f.č.55.
- Srážková voda je místy nevhodně svedena přímo k objektu (f.č.31), některé dešťové vpusti jsou porušené, srážková voda se vsakuje v jejich blízkosti k obvodovému plášti, f.č.34 a 56.

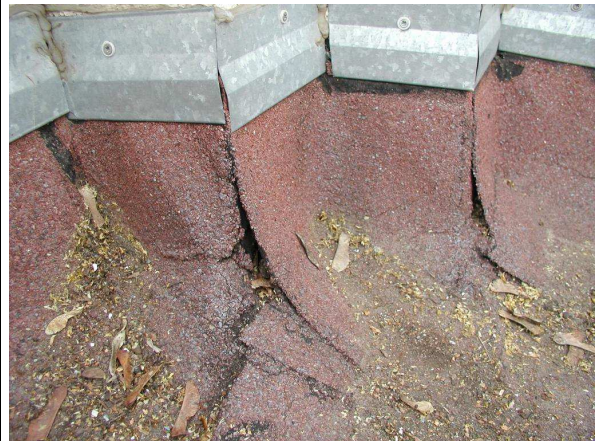
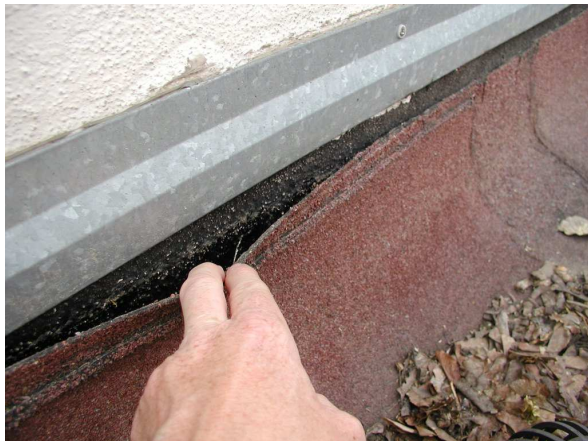
58.

- I přesto, že byly střešní pláště v nedávné době rekonstruovány, byly u nich zjištěny závady - nové bitumenové pásy se uvolňují z ukončovacích lišt a může za ně zatékat, v rozích jsou špatné spoje pásů, i zde může do střešního pláště zatékat, f.č.58 a 59.

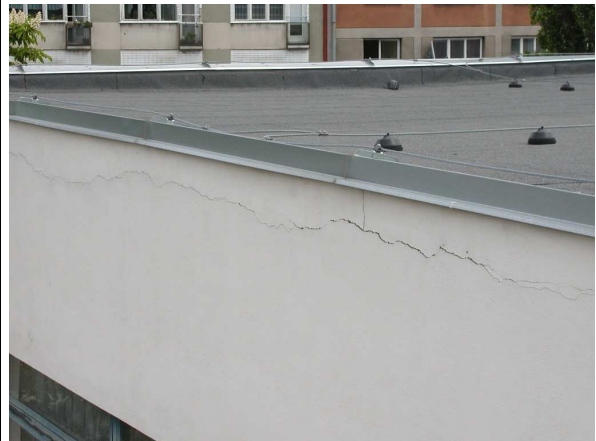
60.

- Místy je u střech uvolněná atika, což se projevuje vodorovnou trhlinou, f.č.60. Příčinou této poruchy bývá nejčastěji špatné oddílatování střešního pláště od atiky.
