**ZPRÁVA O PROVEDENÍ
STAVEBNĚ TECHNICKÉHO PRŮZKUMU OBJEKTU
MAŠARYKOVA STUDENTSKÉHO DOMOVA
NA CIHLÁŘSKÉ ULICI 21 V BRNĚ**

Brno, červenec 2018

Na základě požadavku objednatele byl proveden stavebně technický průzkum (dále jen STP) objektu Masarykova studentského domova na Cihlářské ulici 21 v Brně pro potřebu statického přepočtu stropní konstrukce nad 1.PP objektu „A“ a „C“.

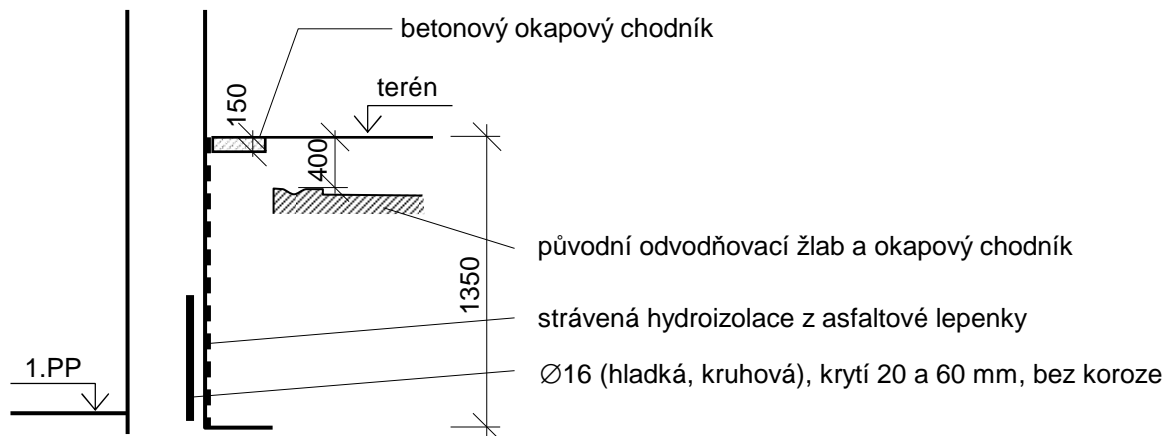
A7 ŽB obvodový sloup v 1.PP – část „A“, foto č.11 - 14

Pomocí jedné kopané sondy k základovým konstrukcím ze strany interiéru bylo zjištěno, že svislá hydroizolace je celá strávená a neplní již svoji funkci.

Svislá nosná výztuž v tomto místě sondy měla dostatečné a kvalitní krytí betonovou vrstvou sloupu a proto výztuž není napadena korozi.

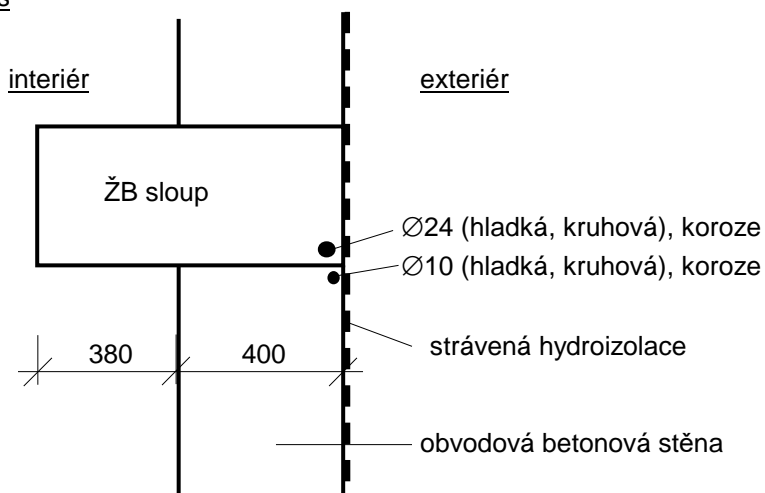
A8 ŽB obvodový sloup v 1.PP – část „A“, foto č.15, 16

Dále byla provedena jedna kopaná sonda ze strany interiéru k obvodovému ŽB sloupu a betonové stěně. Sodnou bylo zjištěno, že nosná ocelová výztuž ŽB sloupu ze strany přiléhající k okolnímu terénu je výrazně napadena korozí. V těchto místech bylo zjištěno minimální nebo žádné krytí výztuže betonovou vrstvou. V těchto místech je svislá hydroizolace celá strávená a neplní již svoji funkci. Blíže viz následující schématický obrázek a foto č. 15, 16.

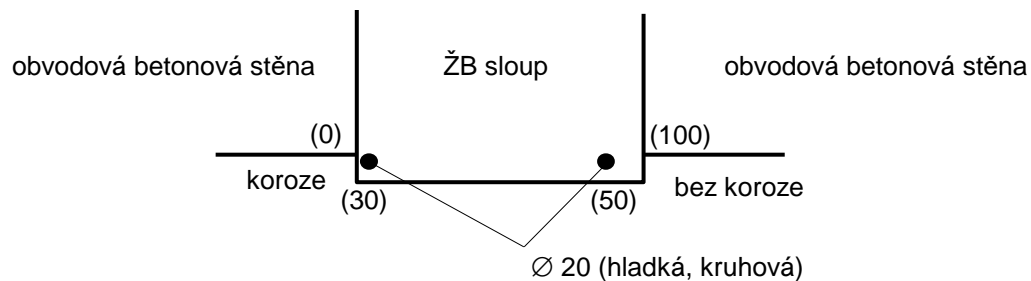
ŽB obvodový sloup v 1.PP – část „A“, foto č.17, 18

U jednoho ŽB obvodového sloupu byla kontrolována svislá nosná výztuž ze strany interiéru. Sondami bylo zjištěno, že výztuž, která měla minimální nebo žádné krytí betonovou vrstvou je napadena korozí. Výztuž s dostatečným krytím betonové vrstvy je bez známek napadení korozí. Blíže viz následující schématický obrázek a foto č. 17, 18.

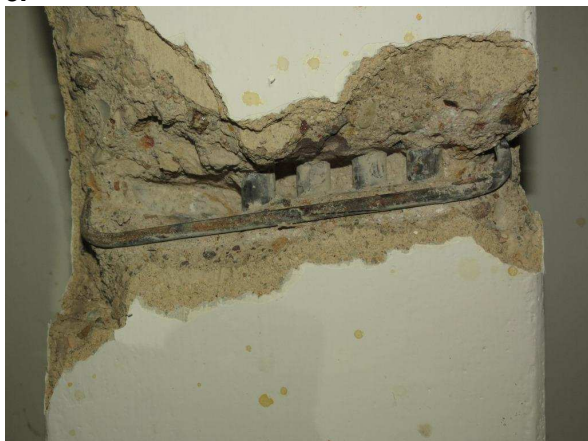
3.

- Celkově zjištěné nízké pevnosti betonu v tlaku.
- Lokální trhliny v ŽB konstrukcích, foto č.6.
- Místy nekvalitně zhutněný beton v blízkosti nosné výztuže.
- Místy povrchová koroze ocelových prvků v části objektu „A“, foto č. 3, 4.
- Lokálně výrazná koroze ocelových prvků pod průjezdem (část „C“), foto č. 8, 9.
