Diagnostika vozovky II/602 Přibyslavice - hranice kraje

Úvodní list

Na základě objednávky firmy APC SILNICE s.r.o. byla provedena aktualizace diagnostiky vozovky na silnici II/602 u obce Přibyslavice s cílem zjištění stavu porušení, složení konstrukce vozovky a stavu únosnosti konstrukce vozovky a podloží tak, aby mohl být doporučen optimální návrh opravy v souladu s platnými předpisy a požadavky objednatele.

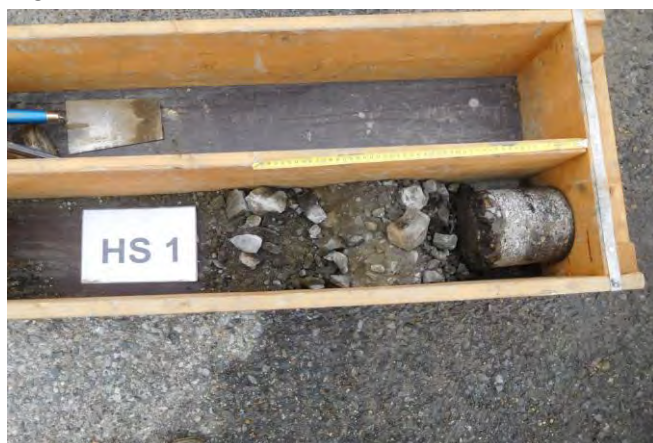
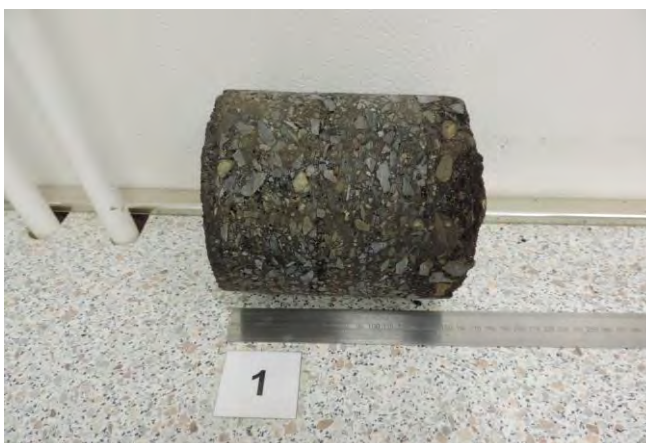
| HS č. | km | Skladba vozovky | | | | | |
|---|---|---|---|--|--|--|---|
| HS1 | 28,000 P | 161 | 440 | | | | 601 |

| JV č. | lokalizace sond | Asfaltové souvrství | | | | |
|---|---|--|---|---|---|---|
| HS1 | 28,000 P | 11 | 55 | 55 | 40 | 161 |

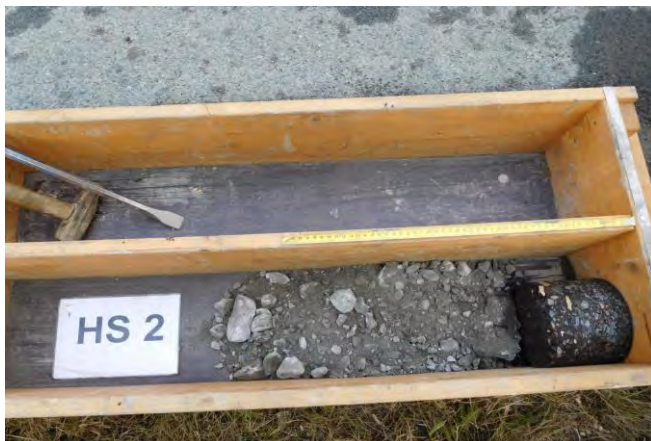
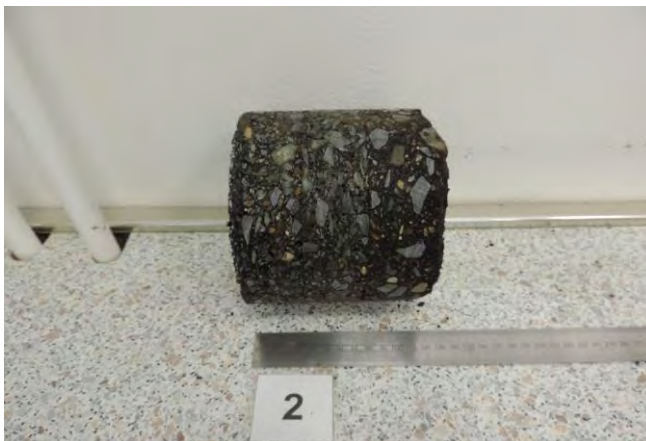
| HS č. | km | Skladba vozovky | | | | | |
|---|---|---|---|--|--|--|---|
| HS2 | 28,200 L | 128 | 450 | | | | 578 |

| JV č. | lokalizace sond | Asfaltové souvrství | | | | |
|---|---|--|---|---|---|---|
| HS2 | 28,200 L | 10 | 33 | 39 | 46 | 128 |
