## **Zámek Sokolnice - restaurování podlahy a dřevěné prosklené stěny kůru zámecké kaple**

## **Nález na místě zkoumání**

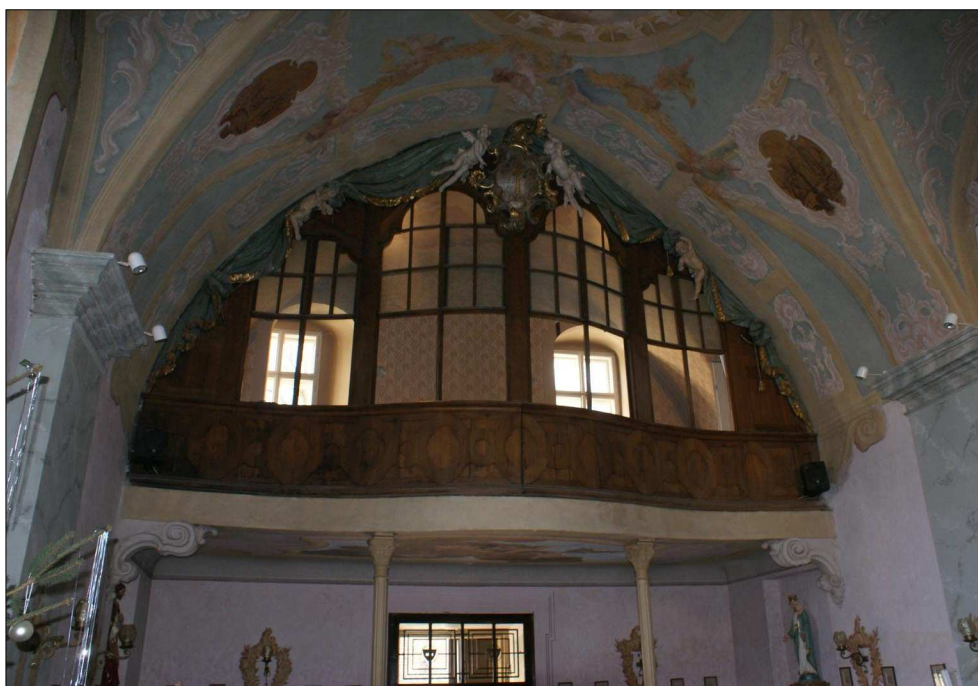
Značná část výplní v rámech, ze kterých se konstrukce sestává, je prasklá. Na povrchu dřeva se objevují praskliny a trhliny. Povrch celé stěny je silně znečištěn a to jak ze strany z kůru, tak směrem do kaple. Z vnitřní strany kůru je znečištění povrchu místy až do černého zbarvení.

*Pohled na dřevěnou stěnu kůru z kaple*

Části opláštění trámů a konstrukce budou demontovány, výplně vyjmuty a kování demontováno. Pevné části konstrukce budou preventivně ošetřeny proti dřevokaznému hmyzu a houbám. Demontované části, u nichž bude odhaleno napadení dřevokazným hmyzem, budou radiačně ošetřeny a následně bude preventivně aplikován nátěr proti opětovnému napadení dřevokazným hmyzem a houbami. Prasklé a poškozené výplně budou znovu sesazeny, sklíženy a vráceny do rámců.

Praskliny a defekty konstrukce budou špánovány a tmeleny. Okenní křídla budou demontována, pojezdové lišty vyčištěny a posuvný mechanismus zprovozněn. Demontované okenní kování bude opraveno, očištěno a konzervováno. Prasklá tabulka v jednom z okenních křídel bude vyměněna.

Povrch dřevěných dílců bude důkladně a šetrně očištěn od usazených nečistot. Doplněné části špánů a tmelů budou retušovány a povrchová úprava bude provedena voskováním v hnědém tónu tak, aby všechny plochy dostaly jednotné zabarvení zlatého dubu citlivě reflektující prostotu kaple.

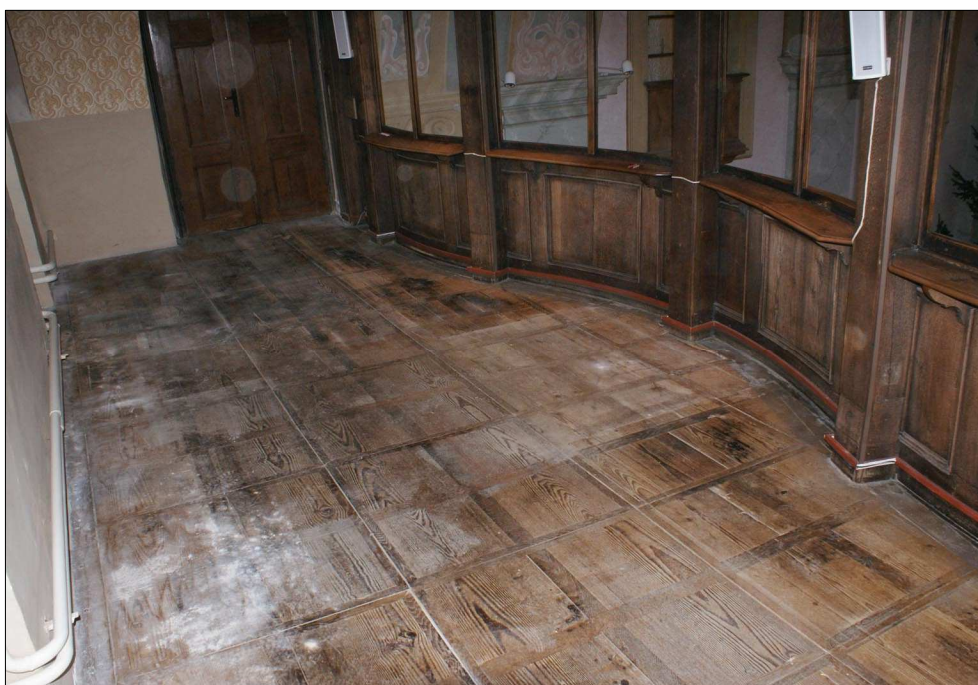
Rozměr podlahy kůru je 7,5 x 2,2m. Na první pohled je patrné klesnutí podlahy kůru směrem do kaple. Tento sklon ovšem reflektuje trámovou konstrukci, která tvoří nosnou základnu kůru, tedy trámy usazené do zdiva na celou šířku kaple, tedy sklon není způsoben druhotným poškozením konstrukce jako zlomení či vysunutí tesařských spojů. Podlaha je tvořena kazetami o rozměru cca 85x85 cm. Tyto kazety mají dubový rám a středem jsou taktéž dubovým materiálem děleny do kříže. Vzniklá čtyři pole jsou ze smrkového materiálu. Kazety jsou mezi sebou spojovány na vložení pera, stejně tak jsou s kazetami na vložení pera spojené dubové lišty, které rámuje obvod podlahy kůru. Kazety jsou přibity kovanými hřebíky k volně loženým povalům přes drážku, každá kazeta zhruba dvěma hřebíky. Povaly nesoucí podlahu z kazet jsou volně loženy do cca 12 cm násypu stavební sutě. Sůť je zhutněna, aby tvořila podporu kazet, které by se jinak svojí silou 2,5 cm prohýbaly. Na kazetách a povalech se objevují lokální stopy napadení dřevokazným hmyzem a v místě styku s obvodovým zdivem se objevuje dřevokazná houba. Konstrukce nese stopy druhotného zásahu ve formě přiklížených dílců u zlomených částí. Zbytky původních hřebů při přibíjení kazet a přidané hranolky mezi povaly pro zpevnění podpěry kazet odkazují taktéž na předešlý zásah, zejména v přední části konstrukce. Ze spodní strany jedné z kazet byl objeven nápis dokládající předchozí zásah a to: „Toto je spravovaný Leta P 1905 Josef Ustahal ze Sokolnic“.

*Pohled do vnitřního prostoru kůru a na kazetovou podlahu*

Bude provedeno citlivé demontování kazet, přesné zakreslení podlahy, očíslování jednotlivých demontovaných dílců, odstranění stavební suti a důkladné vyčištění celé plochy.

Následně bude zhotoven nový rošt, vyrovnána podlaha a provede se deskový záklop jako podklad pro opětovné usazení kazet. Dále pak proběhne radiační ošetření kazet a dílců lemuujících obvod podlahy, jejich čištění, restaurování, preventivní ošetření přípravkem proti opětovnému napadení dřevokazným hmyzem a houbám. Nakonec dojde k navrácení kazet na původní místo, citlivé retušování defektů a doplněných dílců a dokončení povrchové úpravy voskováním.

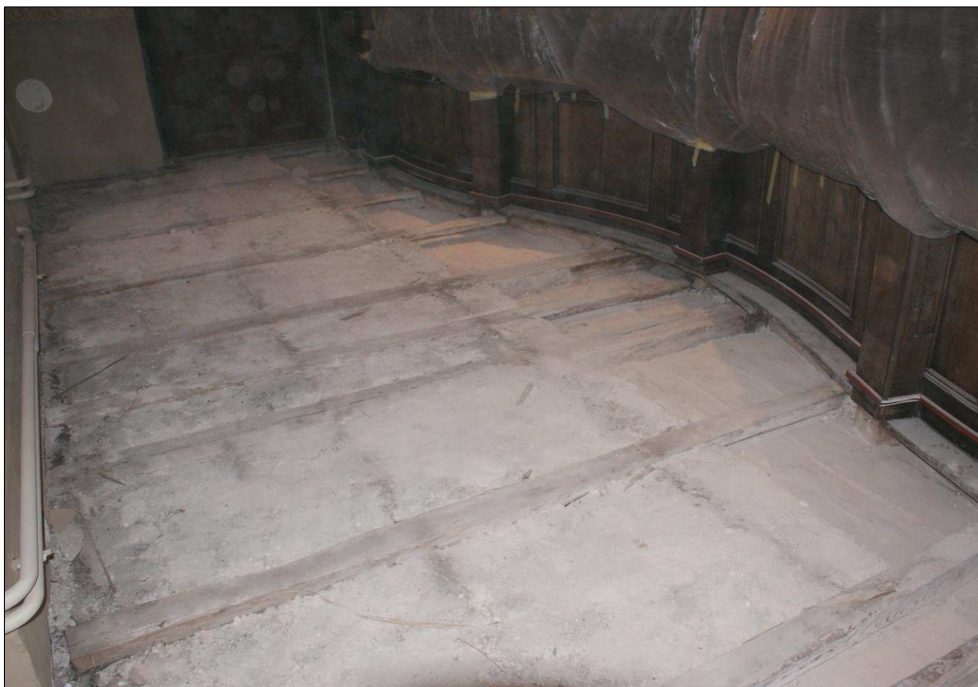
*Demontovaná podlaha po sejmutí kazet a odstranění části stavební suti*

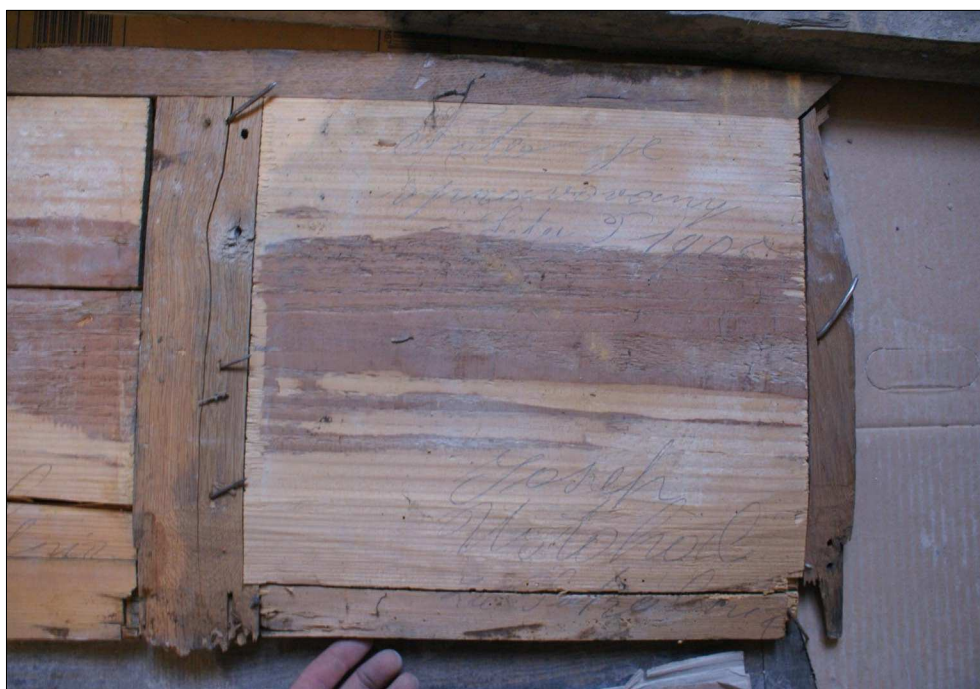
*Přípis ze spodní strany kazety : "Toto je spravovaný Leta P 1905 Josef Ustahal ze Sokolnic"*

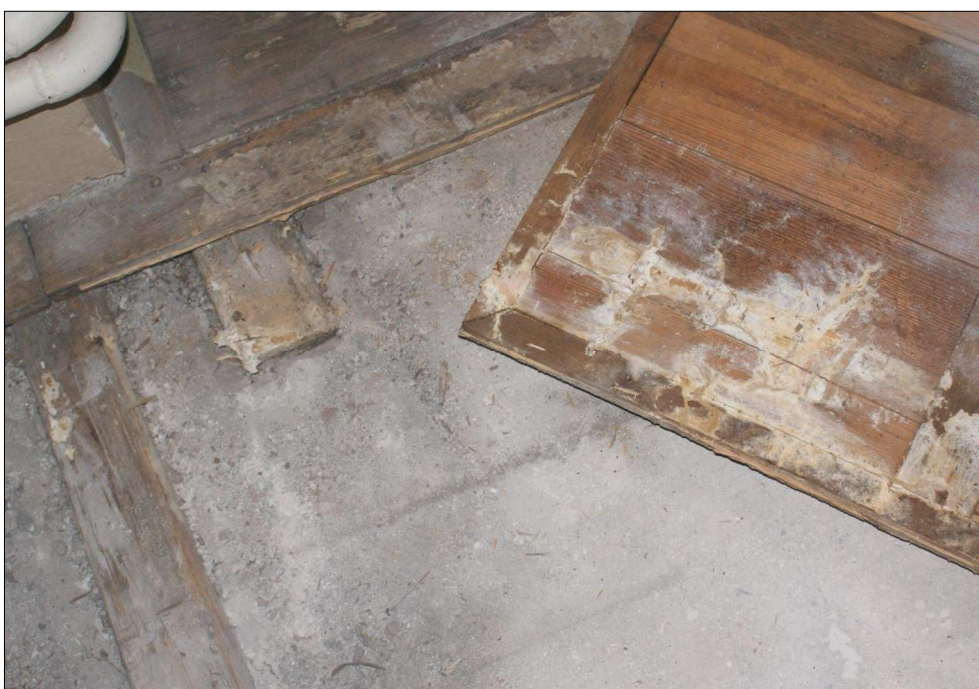
*Napadení části povalů a podlahových kazet v místě styku se zdivem*

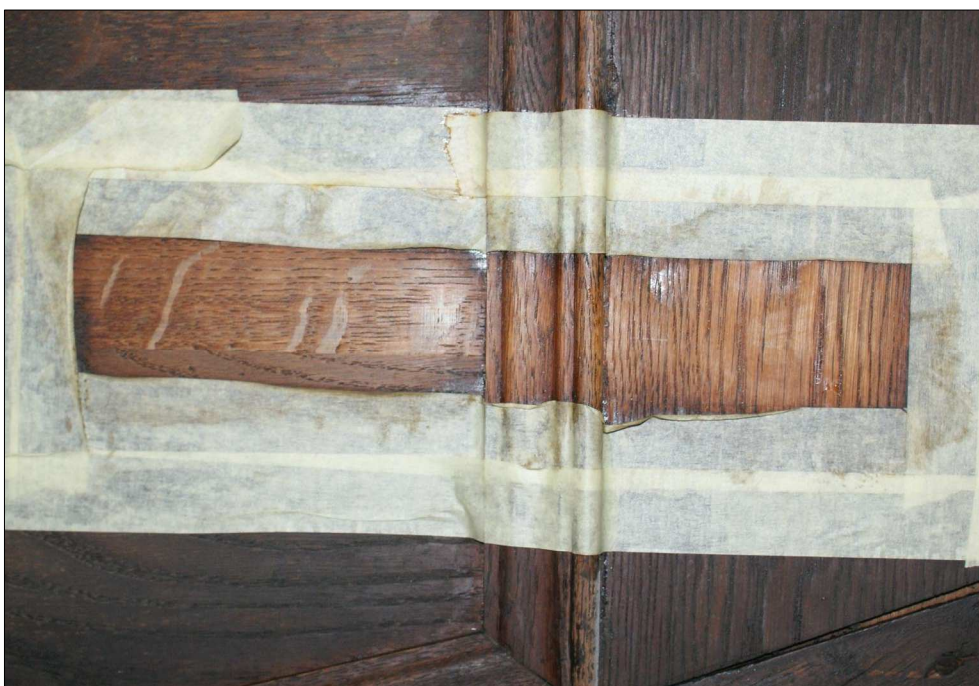
*Průzkum PU dřevěné stěny kůru odhalil pouze vrstvu usazené špíny*

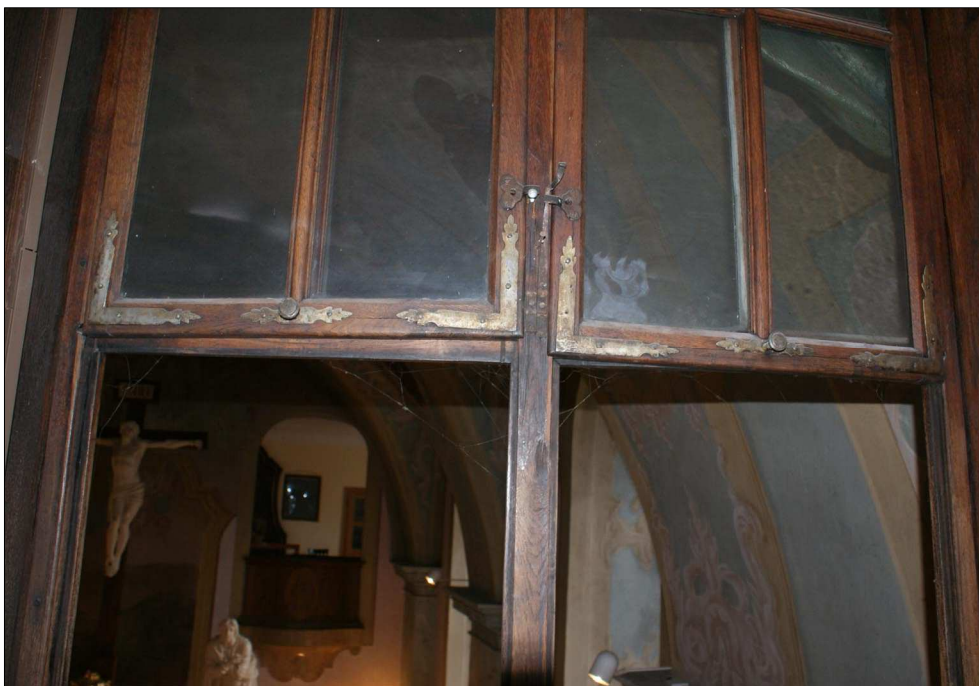
*Mechanismus a kování oken kůru*

-kování okenních křídel bude demontováno, opraveno, očištěno, konzervováno a vráceno na původní místo (čištění - mýdlo, kartáčky, konzervace - mikrokrytalický vosk)

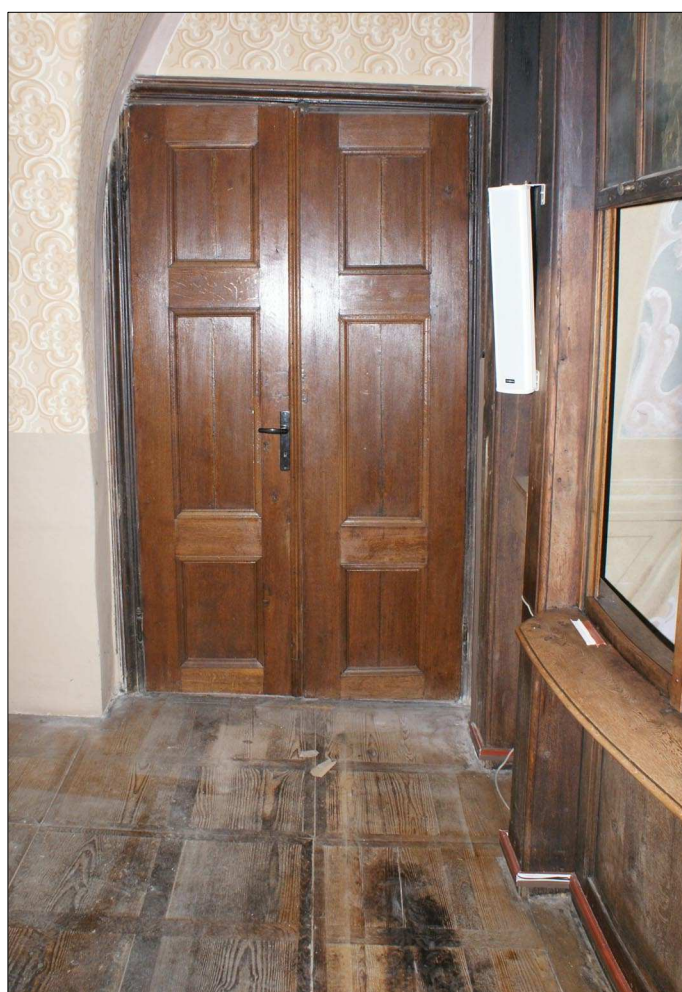
Jedná se o dvoukřídlé dveře otvírající se do prostoru kůru. Z vnitřní strany kůru jsou ponechány v přírodní barvě dřeva, z pohledu z chodby jsou i s obložkami natřené na bílo. U dveří je usazena bakelitová klika, nad níž jsou jasně patrné stopy původního krabicového zámku. Dveře a zárubeň s obložkou jsou ve stavbě zkřiveny, zřejmě dlouhodobým sesedáním stavby. Průzkum povrchové úpravy pod UV světlem ukázal, že jsou dveře z vnitřní strany ošetřeny nitrolakem. Stratigrafický průzkum bílého nátěru směrem do chodby ukázal, že základní vrstvou je dubový masiv ze kterého jsou dveře vyrobeny, na něm vrstva nekvalitního a poškozeného fládru na němž se nachází vrchní bílý nátěr.

*Dvoukřídlé dveře vedoucí na kůr*

Bude provedena demontáž křídel a kování, sejmutí nevhodných povrchových úprav, důkladné čištění předmětu, doplnění defektů a dopasování křídel do původních obložek tak, aby z pohledu z kůru působily rovně (zárubně a obložky se ponechají v původním, deformovaném tvaru). Na závěr bude usazeno kování, stavěče a nový zámek. Použitá barevná retuše a povrchová úprava do dubového odstínu bude korespondovat s dřevěnou stěnou kůru.

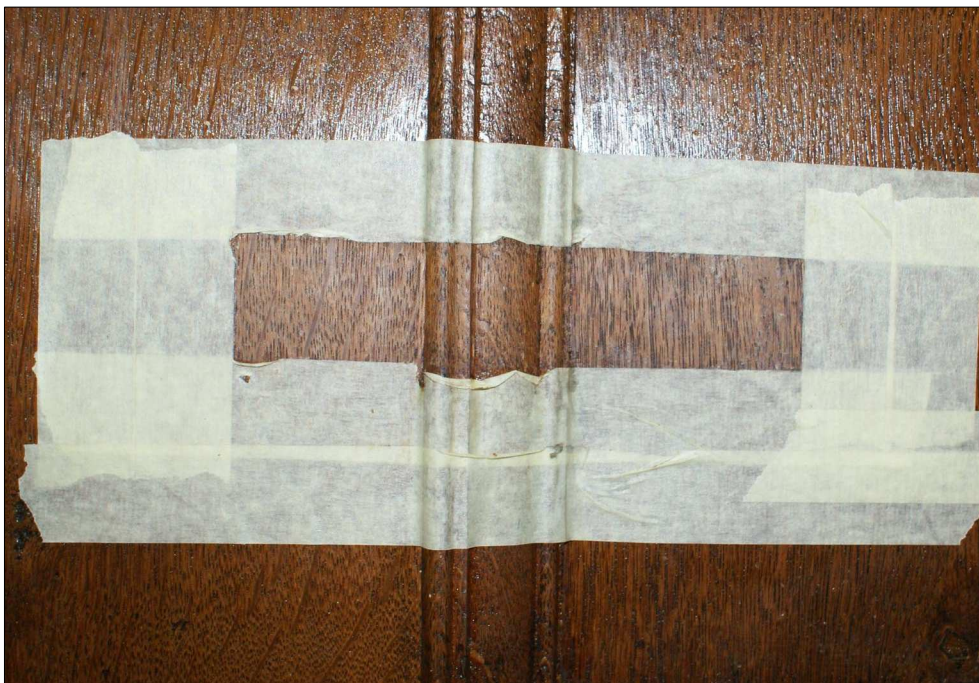
*Průzkum povrchové úpravy dveří vedoucích na kůr odhalil jednu vrstvu nitrolaku, nitrolak byl potvrzen i zkoumáním pod UV lampou*

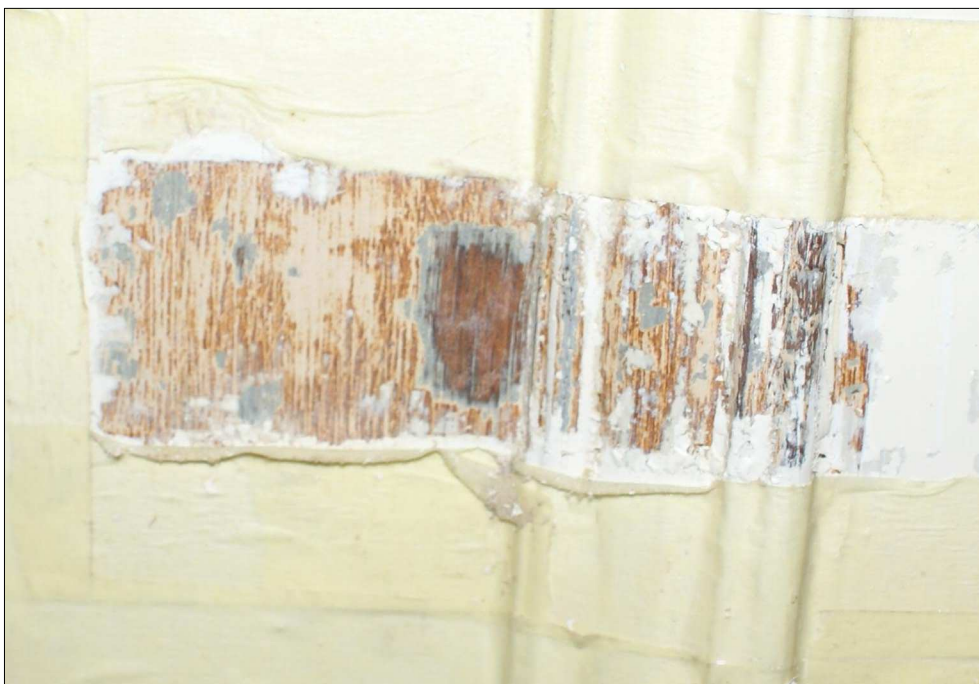
*Průzkum dveří kůru ze strany z chodby, podkladový materiál dub na něm druhotná vrstva nekvalitního fládrování, závěrečné přetření bílou barvou*

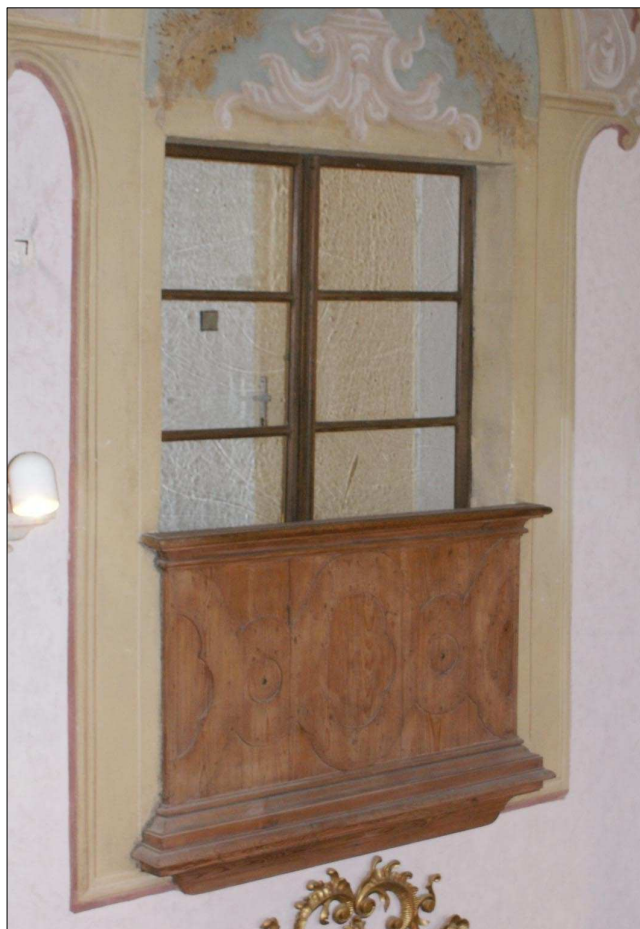
Výplň z litého skla je přímo zasazena do dubového rámu. Obě křídla jsou velmi subtilní s jemným profilováním. Celá forma zpracování odkazuje na velmi vysokou úroveň řemeslného provedení. Okno je zajištěno kováním se dvěma zástrčkami usazenými z pohledové strany směrem do spojovací chodby. Na okno navazuje z vnitřní strany kaple dřevěná výplň, která svou formou a zdobením koresponduje s výplní na dřevěné stěně kůru. Je však zhotovena ze smrkového dřeva. Nachází se na ní drobná mechanická poškození, objevují se spáry a praskliny.

*Okno ze spojovací chodby do kaple*

Nejprve dojde k demontáži křídel, čištění rámu a kování. Bude následovat čištění dřevěné výplně umístěné pod oknem z vnitřní strany kaple, doplnění defektů a retušování. V rámci restaurátorského zákroku bude nutno citlivě přiměřit celou výplň tak, aby barevně korespondovala s dubovou dřevěnou stěnou kůru. Na závěr bude rám okna ošetřen voskováním.

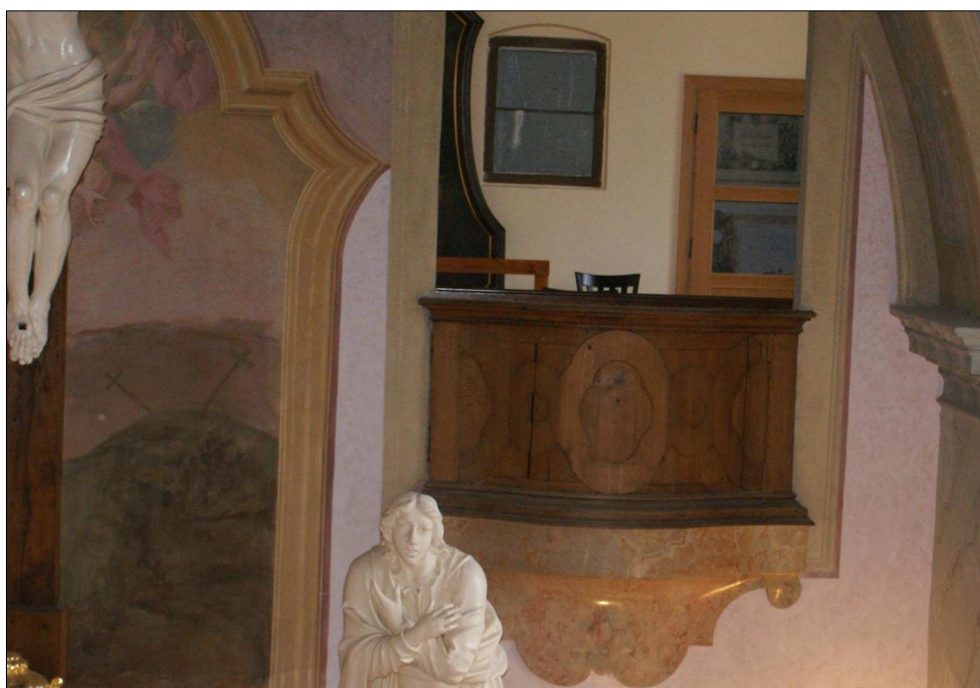
Jedná se o dvě výplně, které zároveň slouží jako zábradlí na kůru za oltářem. Svojí formou, materiálem i zpracováním odpovídají protějščí dřevěné stěně kůru. Na pohledové straně se taktéž objevují prolínající se malé a velké ovály. Na konstrukci se objevují praskliny a rozestoupení klížených dílců výplní. Povrch je silně znečištěn, jsou viditelné drobné defekty a poškození.

*Dva balkony na kůru za oltářem- pravý*

Restaurování bude provedeno demontováním obou výplní, jejich důkladným čištěním, vyspravením defektů, v poškozených místech vsazením špán. Na závěr dojde k retušování, ošetření voskem a namontováním zpět na původní místo.

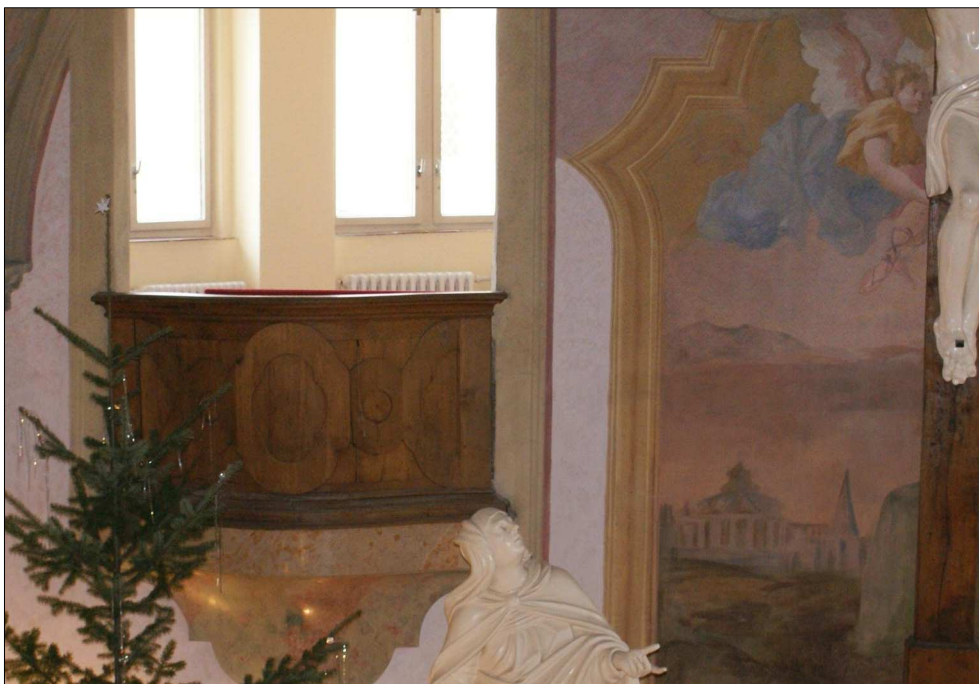
*Dva balkony na křtu za oltářem- levý*
