# **Most 39513-5**

Most přes Lejtnu v Bratčicích

## **HLAVNÍ PROHLÍDKA**

Datum provedení prohlídky: 6.6.2018

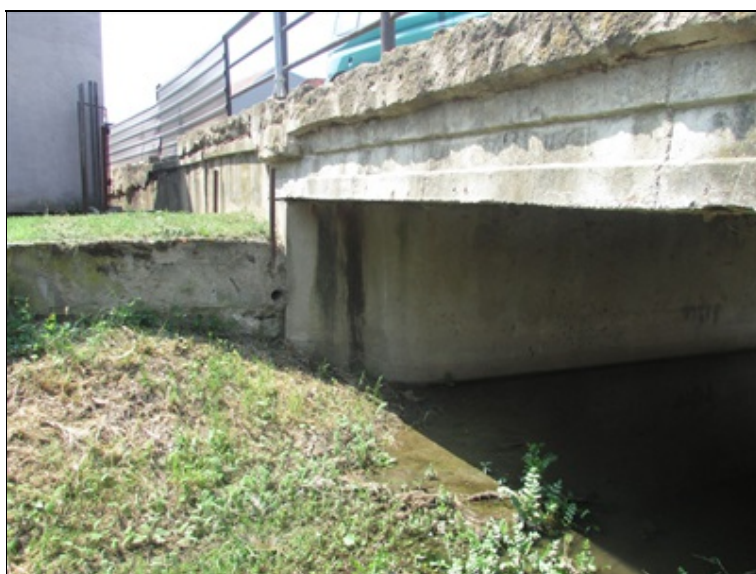
| [1.1] | 1.2 | Mostní podpěry a křídla | Na opěru 2 zatéká vlevo i vpravo pod krajními nosníky z úložných prahů. V místě úložného prahu je lokálně odštipnutý beton. |

Pohled na levou stranu OP2

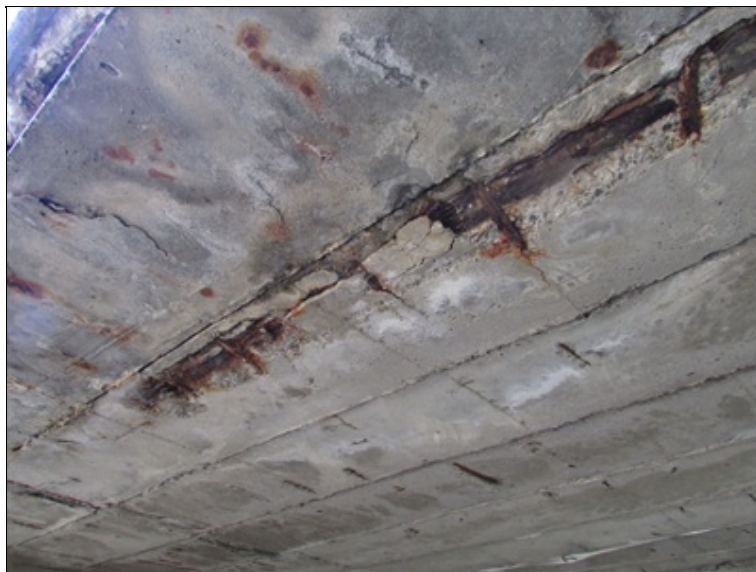
| [2.1] | 2.1 | Nosná konstrukce | Ocelový nosník na levé straně mostu koroduje, je silně zamáčen. Ve spáře mezi krajním prefabrikovaným nosníkem a ocelovým nosníkem chybí beton, zasypáno štěrkem. Krajní nosník silně potečený, vlhký, odloupená krycí vrstva betonu, obnažené třmínky jsou zkorodované. Krajní nosník na pravé straně je také silně zamáčen s obnaženou korodující výztuží. Na pohledu viditelné stopy po zatékání, spáry jsou nekvalitně zabetonovány, třmínky mají malé krytí a povrchová vrstva betonu se odlupuje. Ve středu pohledu nosník s kavernou. |

Podhled NK - obnažená a korodující výztuž

| [3] 2.1 Nosná konstrukce | Doporučujeme zařadit most do plánu kompletní rekonstrukce mostního svršku a vybavení s obnovením celoplošné izolace nosné konstrukce. Jakákoli opatření na nosné konstrukce a spodní stavbě bez nové izolace jsou neefektivní. |

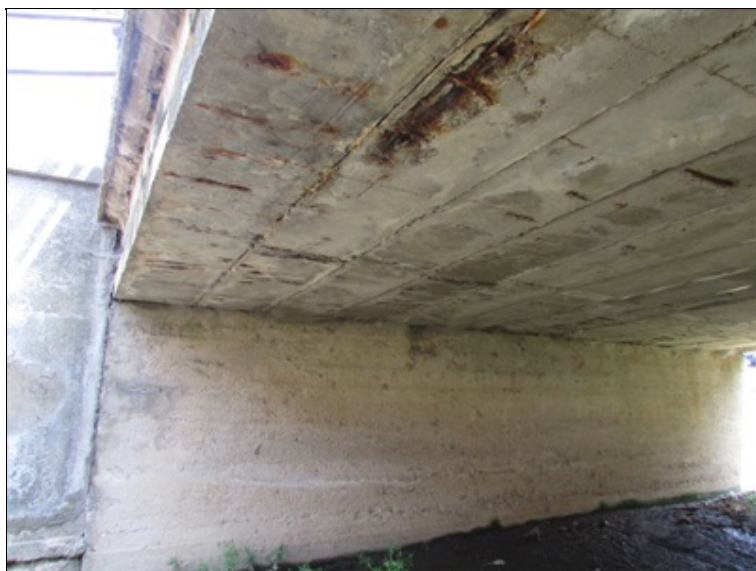
Podhled NK - obnažená a korodující výztuž

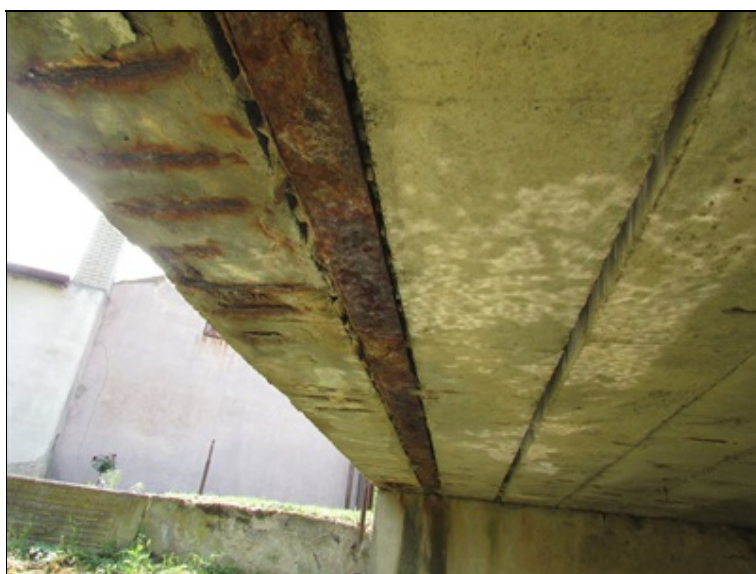
Podhled NK - korodující vložený ocelový profil

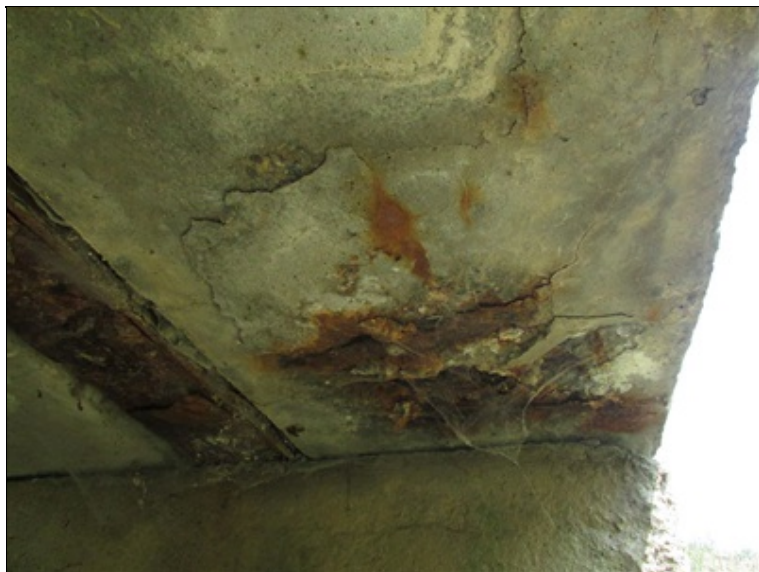
Podhled NK - obnažená a korodující výztuž

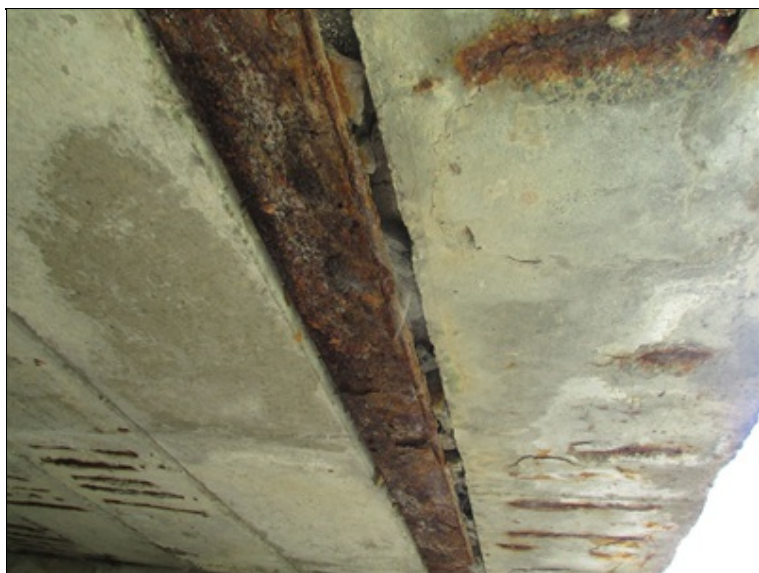
Podhled NK - korodující vložený ocelový profil

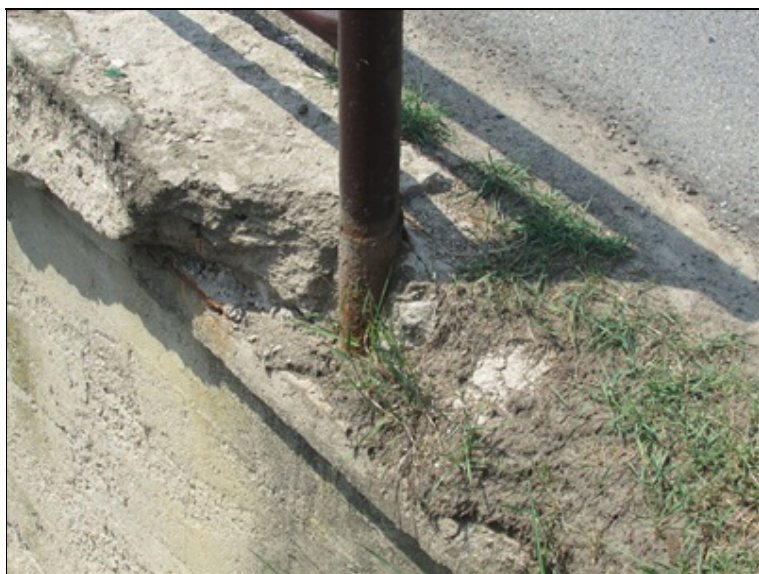
| [3.2] | 3.3 | Římsy, obrubníky, zálivky | Povrch pravé římsy povrchově rozrušen. Levá římsa velmi silně degradována - z boční strany se rozpadá. |

| [4.1] 4.2 Zábradlí | Zábradlí lokálně koroduje, kotvení zábradlí do římsy je místy porušeno |

Degradace římsy - kotvení zábradlí

| [2] 4.2 Zábradlí | Opravit kotvení zábradlí |

| [4] 3.3 Římsy, obrubníky, zálivky | Provést rekonstrukci mostního svršku. |

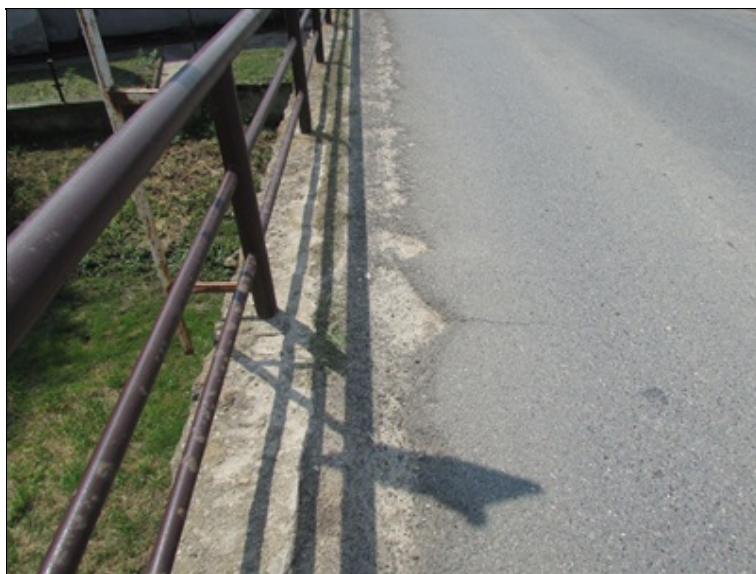
| [3.1] | 3.1 | Vozovka | Vozovka převrstvená téměř po úroveň krajních obrub. Trhliny ve vozovce v předpolí mostu. Na krajnicích se v místě obrub drží nánosy zeminy a roste vegetace. |

Levá krajnice

| [1] 3.1 Vozovka | Čistit krajnice od vegetace a nánosů. |

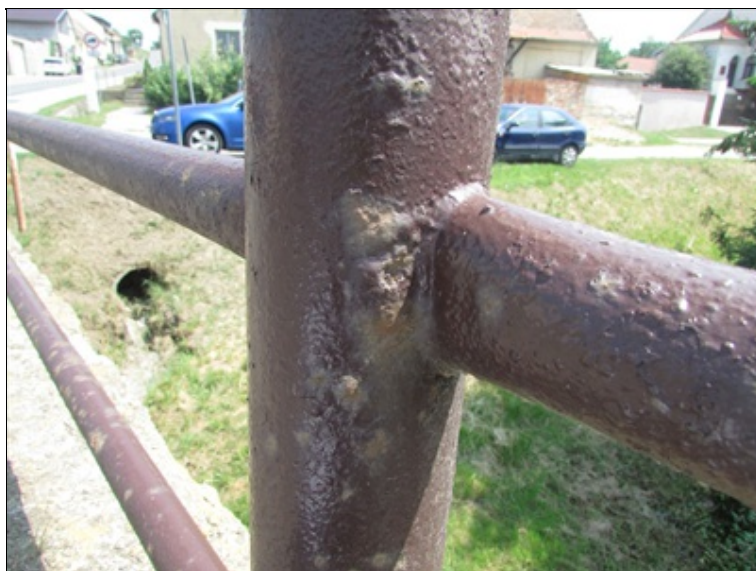
Detail koroze zábradlí

| [6] 4.2 Zábradlí | Provést celkovou rekonstrukci mostního svršku. |

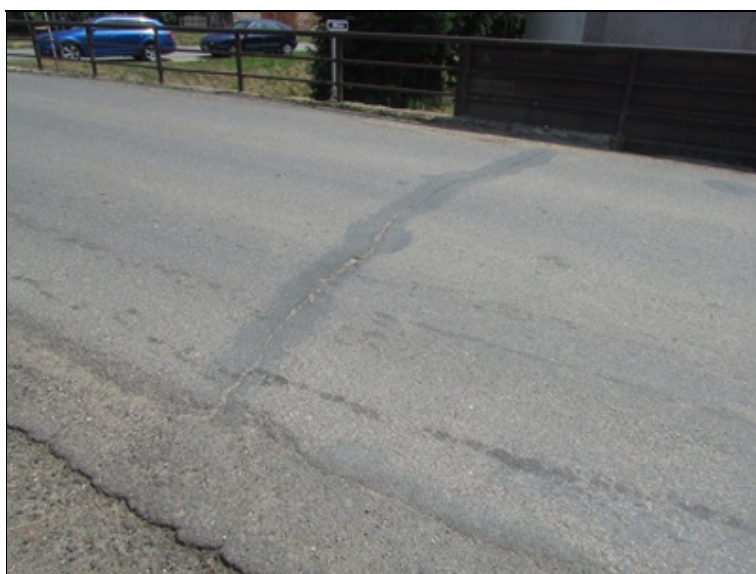
Příčná trhлина za OP2
