# **Most 42510-6**

Most přes Šatavu v Ledcích

## **HLAVNÍ PROHLÍDKA**

Datum provedení prohlídky: 27.6.2018

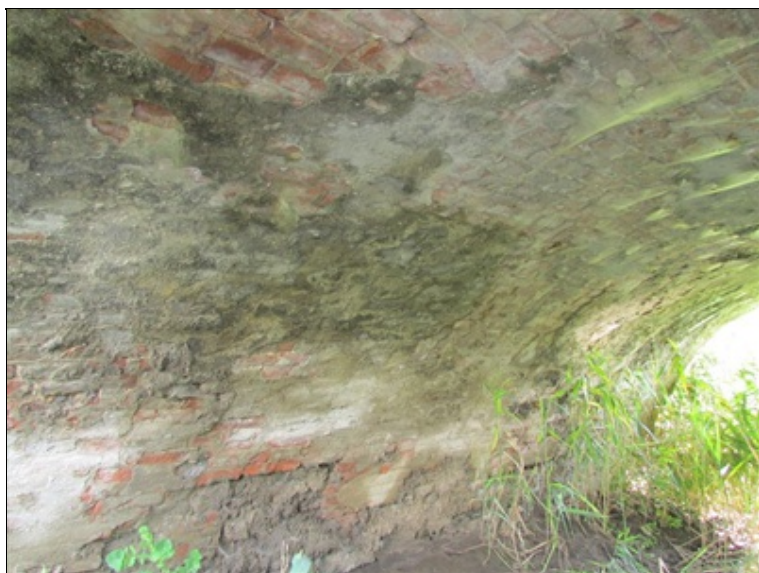
Pohled na opěru 1

[1.1]	1.1 Základy mostních podpěr a křídel	Základy jsou nepřístupné, bez postřehnutelných geometrických změn.
[1.2]	1.2 Mostní podpěry a křídla	Obě opěry jsou provlhlé, vypadané cihly ze zdiva jsou nekvalitně zaházené maltou, omítka opadává.
[1.3]	1.2.4 Křídlo	Křídla jsou místy provlhlá, omítka lokálně opadává. U pravého křídla opěry 2 je cihelný blok porušen trhlinami, blok se rozpadá.

[4] 2.1 Nosná konstrukce Provést kompletní rekonstrukci mostu, která bude zahrnovat opravu zdiva klenby, opevnění koryta potoka, zřízení skluzů podél křídel, položení nové izolace, vybetonování nových říms a položení nové vozovky.

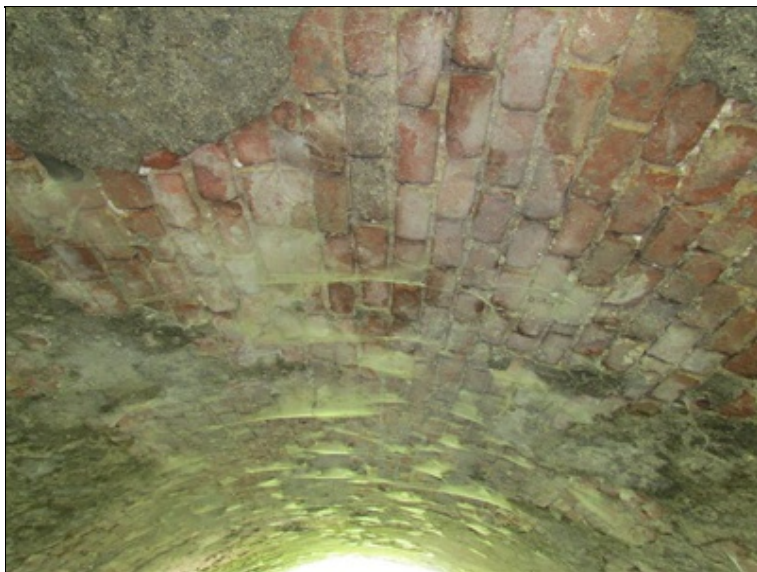
Podhled klenby

[2.1]	2.1 Nosná konstrukce	V podhledu klenby jsou stopy po průsacích, klenba je provlhlá, omítka opadává. Místa s vypadanými cihlami byly v minulosti zapraveny maltou. V podhledu levého krajního trámu je odprýsknutý beton a obnažená korodující výztuž. Pravý krajní trám je ve spodní části porušen trhlinami, spodní líc trámu je odtržen od zbytku trámu a hrozí odpadnutím.
-------	----------------------	--

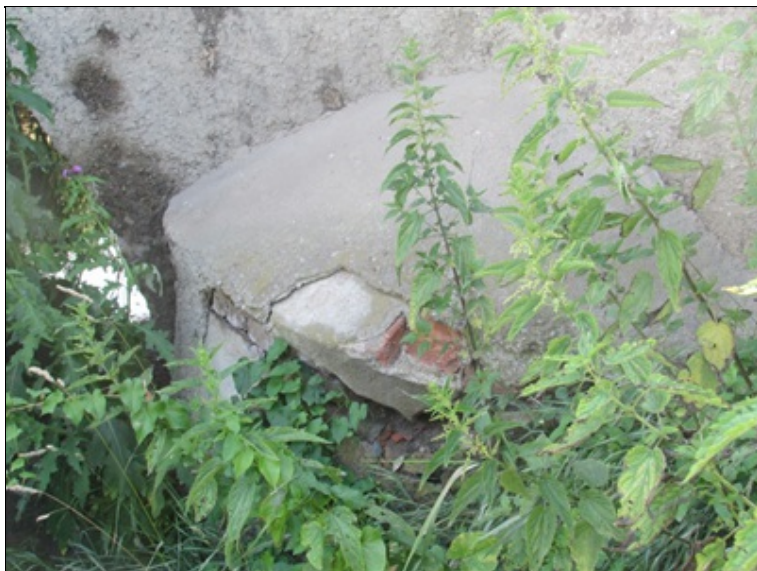
Rozpad cihelného bloku u pravého křídla opěry 2

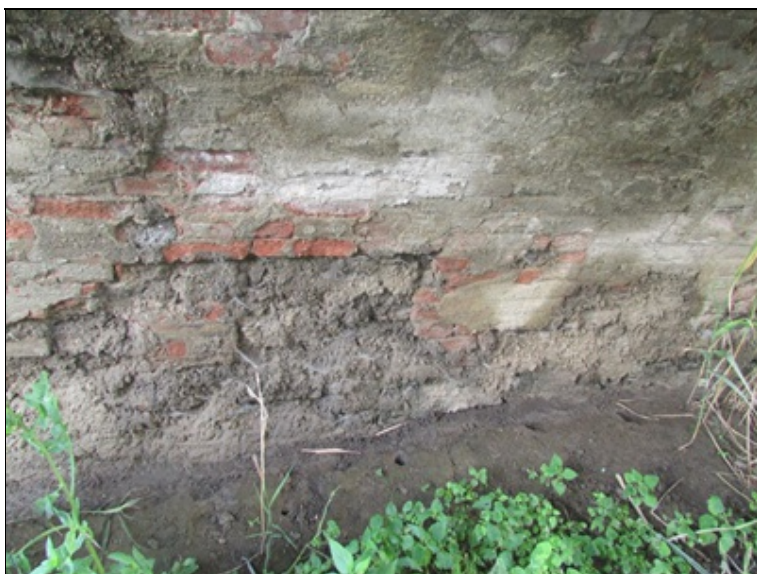
Stopy po průsacích v lici opěry, vypadené cihly ve zdivu zapraveny nekvalitně maltou

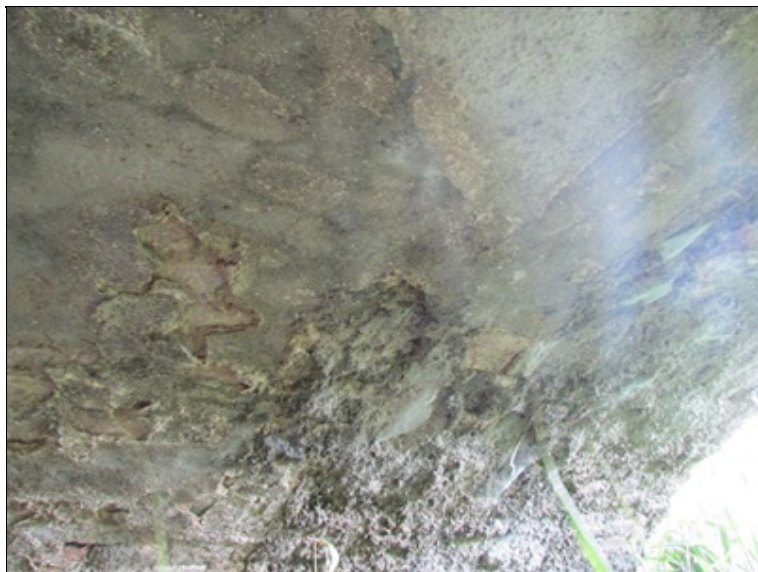
Opadaná omítka v pohledu klenby, stopy po průsacích

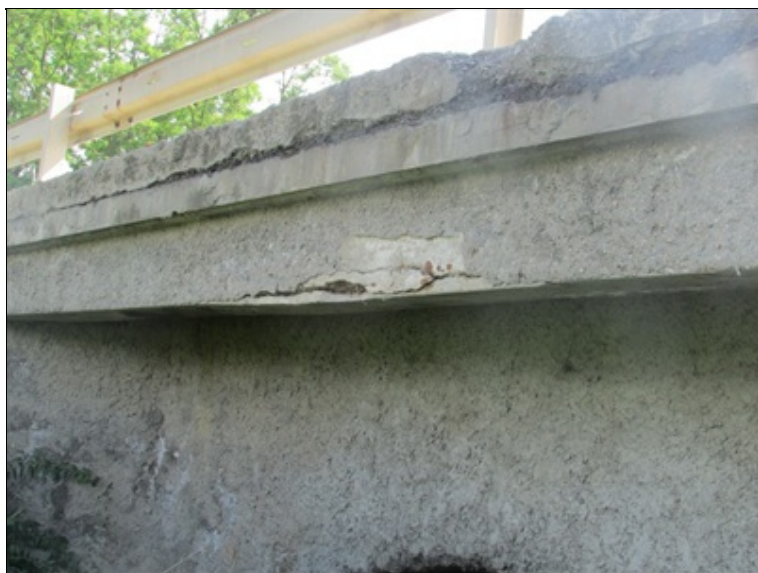
[3.2] 3.3.1 Římsa Na povrchu římsy je patrná degradace betonu. Pravá římsa má lokálně odlomenou horní hranu, z boční strany je po celé délce porušena podélnou trhlinou. Na levé římse jsou stopy po zatékání přes římsu, omítka opadává, na spodní hraně se tvoří krápníky.

Održený spodní líc pravého krajního trámu, degradace pravé římsy

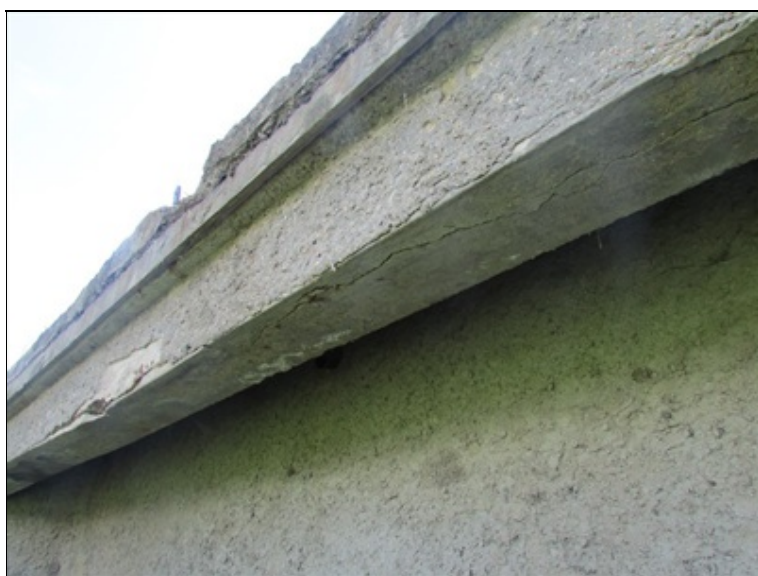
Trhliny na spodním líci pravého krajního trámu

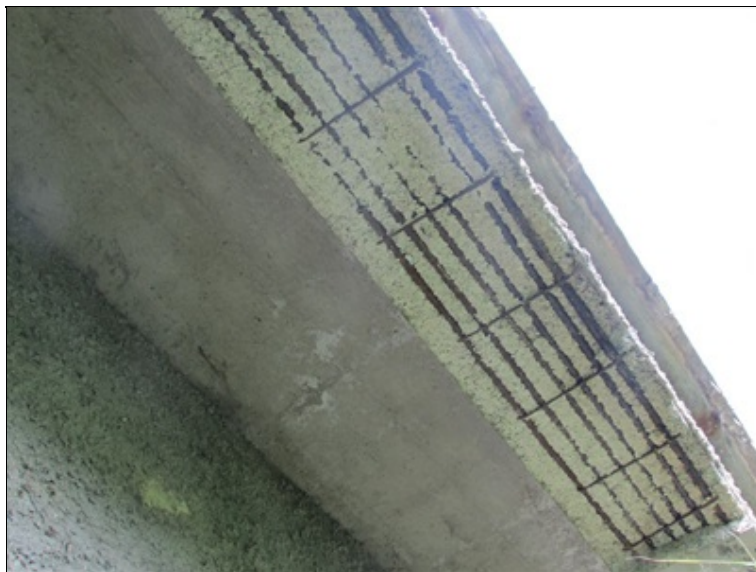
Odprýsknutý beton a obnažená výztuž v  
podhledu levého krajního trámu

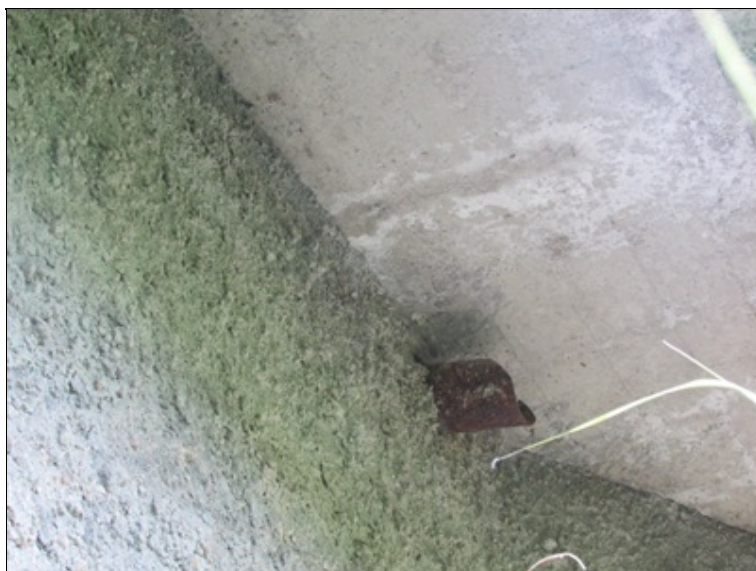
[3.4] 3.6 Odvodnění mostu Odvodňovací trubky v čelních zdech jsou napadeny korozí.

Koroze odvodňovací trubičky

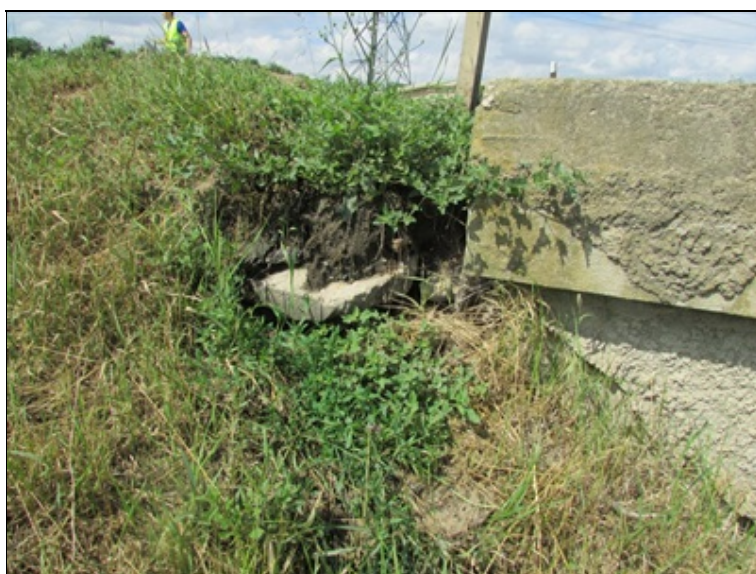
[4.2] 4.6 Území pod mostem a přístupové cesty U levého křídla opěry 2 je vymletý svah. Svahy kolem křídel jsou silně zaneseny vegetací. Koryto potoka je zaneseno silnou vrstvou bahna, pod mostem je uchycena vegetace.

Vymletý svah u levého křídla opěry 2

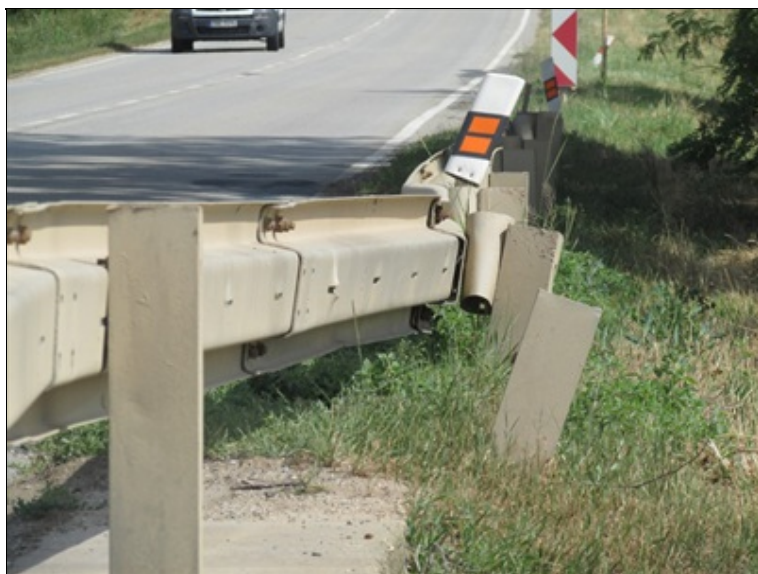
[4.1] 4.1 Svodidla/zábradelní svodidla Levé svodidlo je deformováno nárazem vozidla. Lokálně jsou svodidla v místech styků svodnic napadena korozí. Sloupky svodidel jsou á 4 m - mají být á 2,0 m.

Deformace levého svodidla

[2] 4.1 Svodidla/zábradelní svodidla Provést opravu levého deformovaného svodidla.
