Most 15270-4

Most přes Leskavu, silnice St.Lískovec - Ostopovice

MIMOŘÁDNÁ PROHLÍDKA

Mimořádná prohlídka provedena s ohledem na odpad krycí vrstvy boční strany nosníku vpravo.

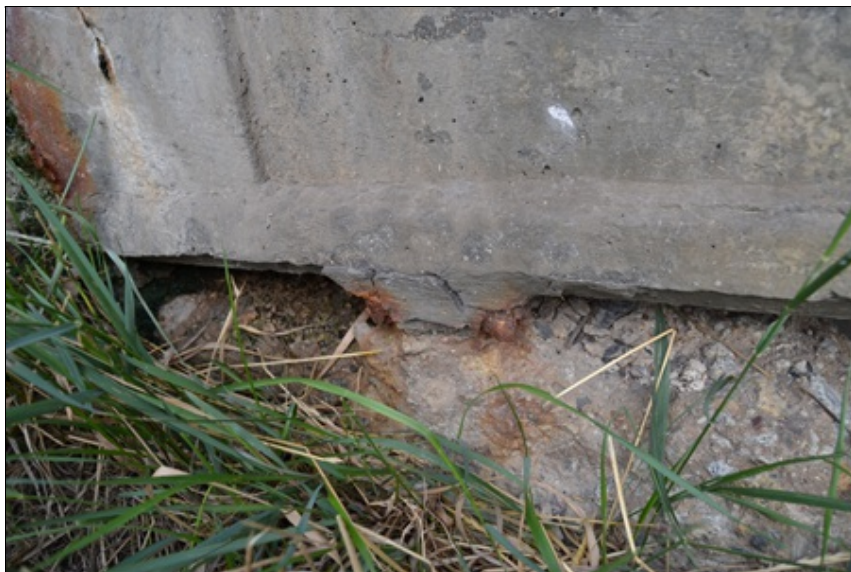
[1.1]	1.1	Základy mostních podpěr a křídel / Obecně	Stav založení nelze posoudit. Bez zjevných závad způsobených poruchou založení.
[1.2]	1.2	Mostní podpěry a křídla	Průsaky, potečení z úložných prahů, degradace povrchu, na okrajích ulomené hrany. Závady jsou způsobené zatékáním.
[1.3]	1.2.4	Křídlo	Křídla překryta svahem, degradace viditelného povrchu, odprýskávání svrchní vrstvy betonu.

07-Rozpad úložného prahu koroze výztuže v místě uložení.JPG

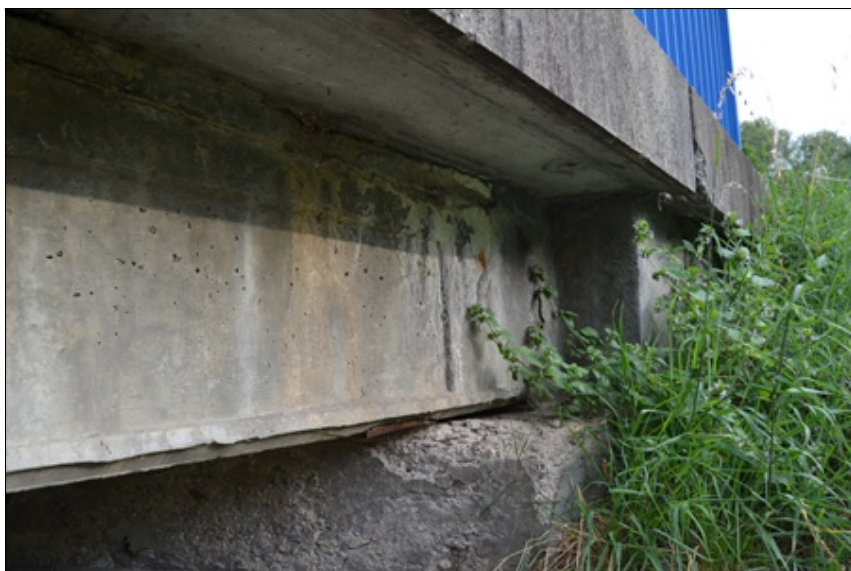
- [3.1] 3.1 Vozovka
- Mírně vyjeté koleje, trhliny nad podpovrchovými MZ, znečištěné krajnice.
- [3.2] 3.2 Chodníky
- Povrch chodníku porušen příčnými trhlinami, nerovný, vegetace v trhlínách a u obrubníků.
- [3.3] 3.3.1 Římsa
- Degradace povrchu říms, síťové trhlínky na svislých čelních plochách. Odlomené hrany říms na koncích mostu. Uchycená vegetace ve spárách.
- [3.4] 3.3.2 Obrubník
- Kamenné obrubníky na celé délce mostu různě pokleslé.
- [3.5] 3.5 Izolační systém mostovky
- Izolace částečně nefunkční, zatékání na krajní nosníky pod římsami.

08-Zatékání na NK pod římsami rozpad úložného prahu.JPG

| [9] | 3.5 | Izolační systém mostovky | Provést opravu hydroizolace na mostě, zejm. na krajích mostu, osadit okapničky pod římsami. |

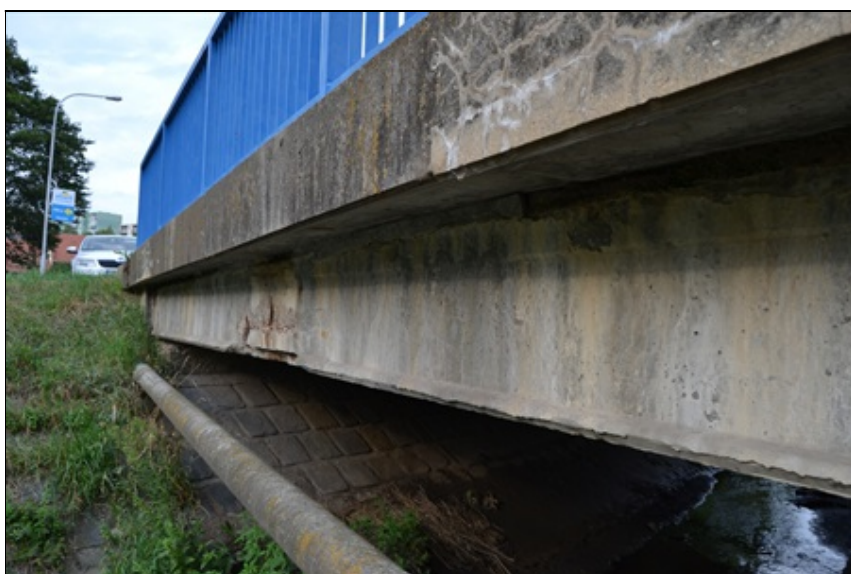
- Rozpad krytí boční strany krajního nosníku KA vpravo. Odlomená hrana, odprýsknutý beton pravděpodobně včetně částí odkorodované chráničky kanálku předpínací výztuže (sandriku). Koroze chráničky (sandriku) kabelu č. 3 a rozpad chráničky u kabelu č. 2 uprostřed rozpětí. Kanálky nejspíše zainjektovány (injektážní malta odhalena a částečně uvolněná v místě odpadnutého betonu). Kabely nejsou viditelné, stav a případné korozní poškození není známo, do injektážní malty nebylo během MPM zasahováno.

09-Trhliny na říkse rozpad krytí nosníku cca uprostřed rozpětí.JPG

| [1] | 2.1 | Nosná konstrukce | Provést diagnostiku předpínací výztuže zejména krajních nosníků. |

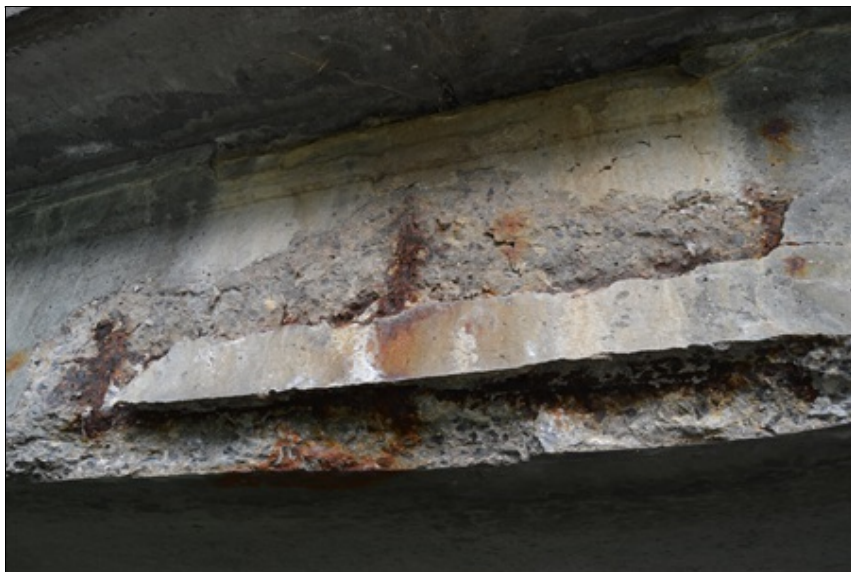
Stav nosné konstrukce snížen s ohledem na stav pravého krajního nosníku KA - poškozený Sandrik kabelu 3 a 4, odhalena zálivka předpínací výztuže. Stav těchto lan je nutno posoudit diagnostikou - jejich poškození sice nemusí mít vliv na celkovou zatížitelnost, toto je ovšem nutné ověřit přepočtem.

10-Odlomená hrana nosníku odpadlý beton na boku nosníku vpravo.JPG

| [2] | 2.1 | Nosná konstrukce | Podle výsledku diagnostiky nechat případně provést přepočet zatížitelnosti. |

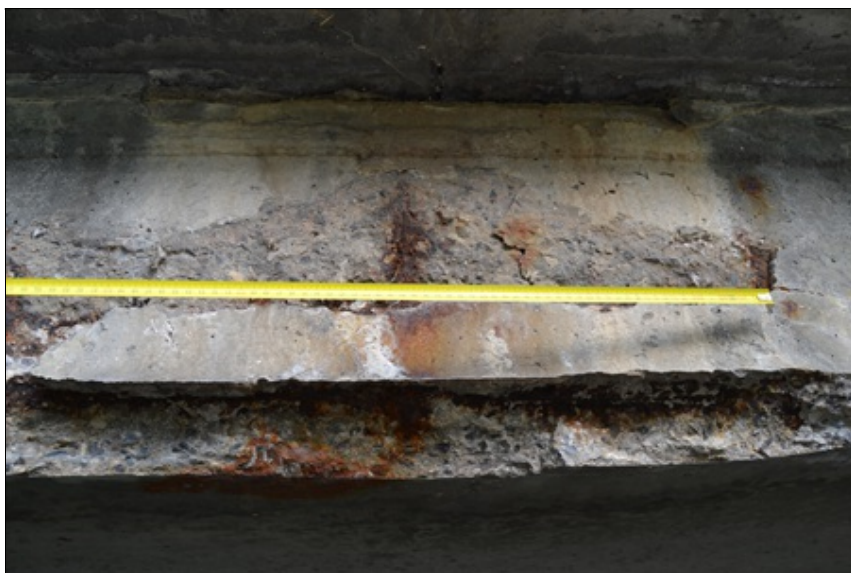
11-Délka poškozené části cca 07 m.JPG

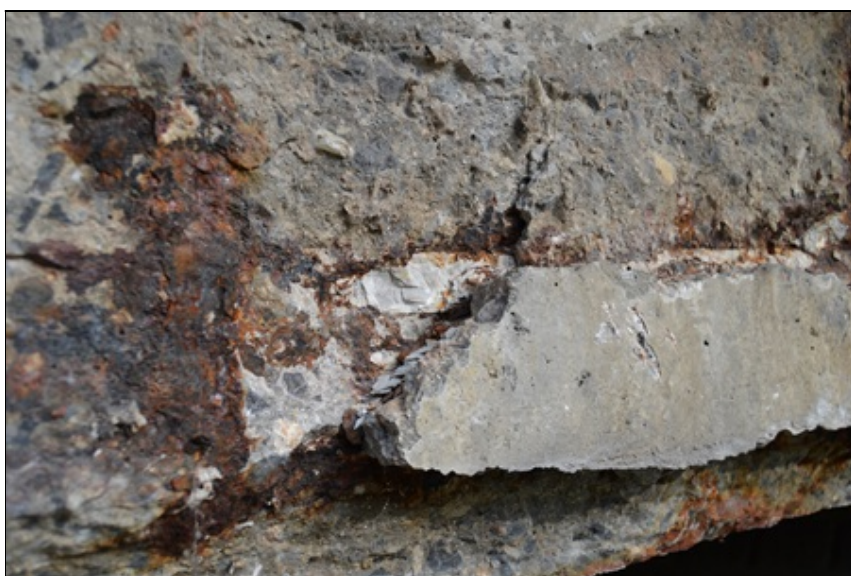
12-Rozpadlá chránička kabelu 2, patrně viditelná zálivka.JPG

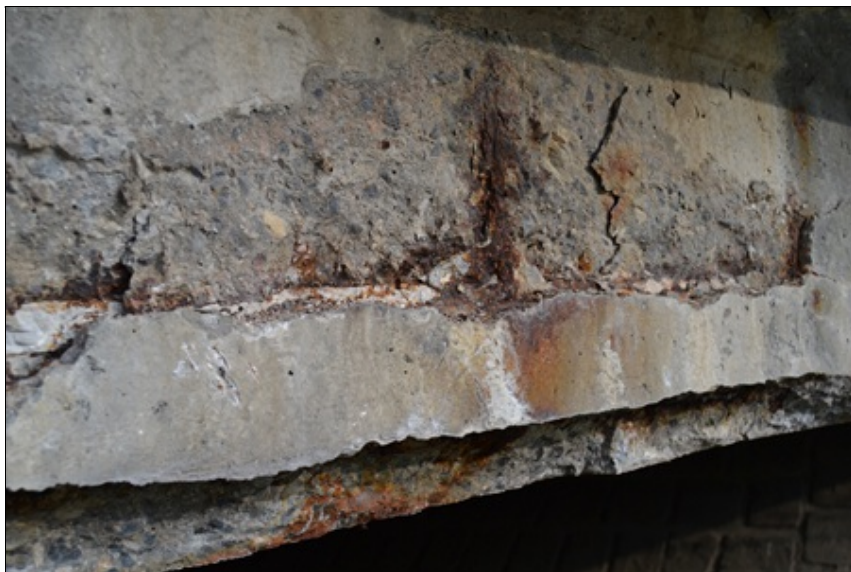
13-Koroze výztuže nosníku.JPG

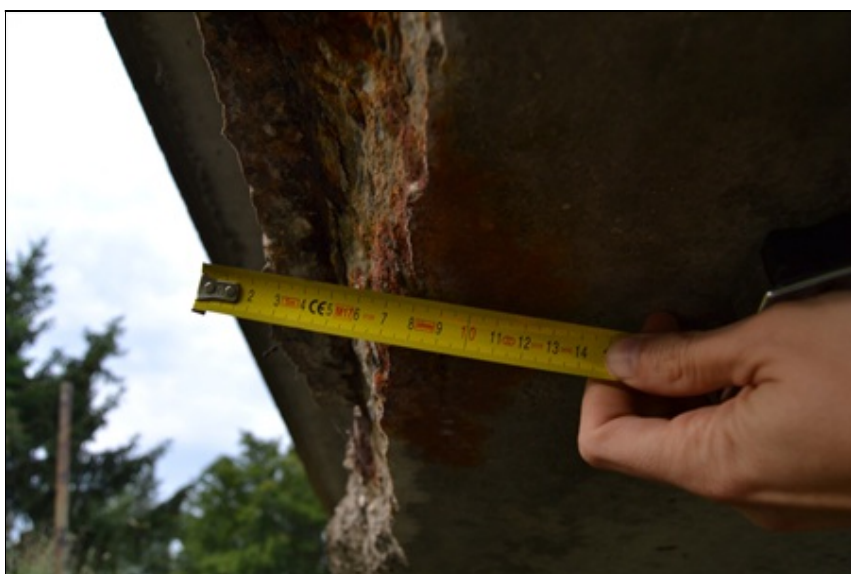
15-Rozsah odpadlého betonu v příčném směru cca 70-80 mm.JPG

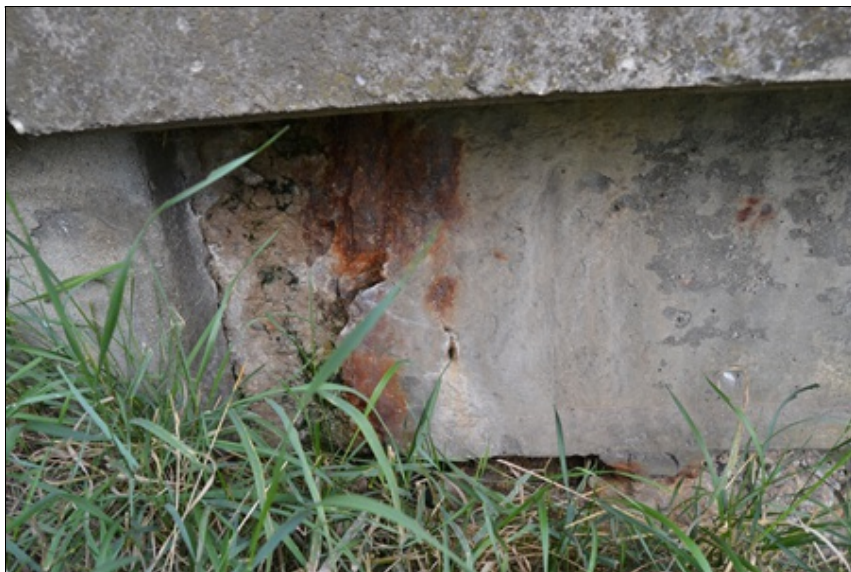
- Zatékání na konce nosníků přes nefunkční MZ, koroze kotev předpínací výztuže.
- Degradace nadbetonované desky na krajích NK pod římsami.
- [2.2] 2.3 Mostní závěry

16-Koroze kotev předpínací výztuže zatékání na konce nosníků.JPG

| [4] | 2.3 | Mostní závěry | Opravit podpovrchové MZ na mostě, vč. izolace v okolí závěrů. Na MZ ve vozovce proříznout a spáru a vyplnit zálivkou, aby se zamezilo vzniku sítě trhlin. |

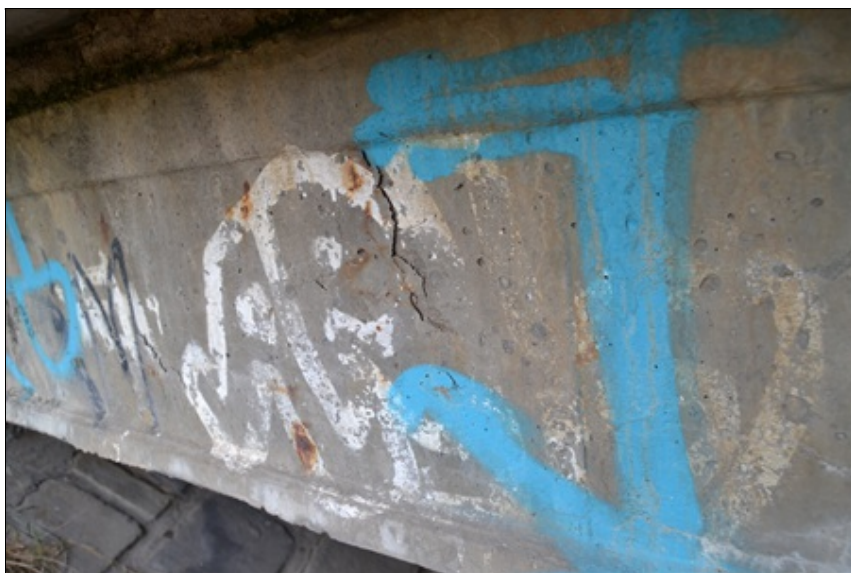
17-Koroze výztuže na boku nosníku vlevo koroze způsobuje odprýsknutí krytí.JPG

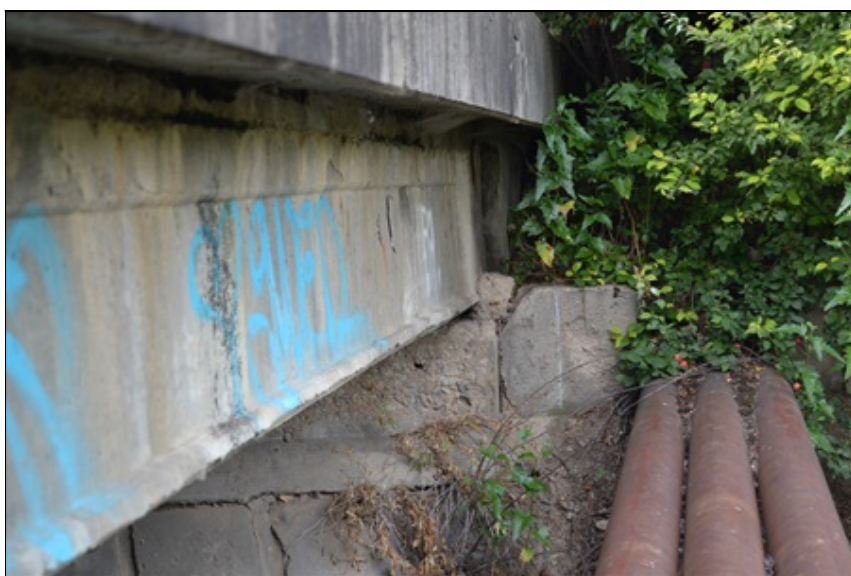
18-Nadbetonávka nad NK protékání degradovaný úložný prah.JPG

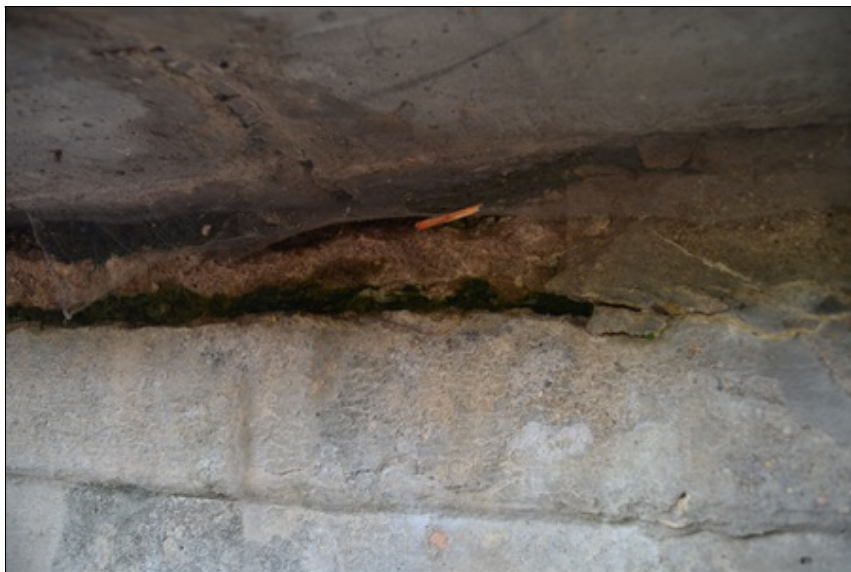
19-Nadbetonovaná deska nad nosníkem degradace.JPG

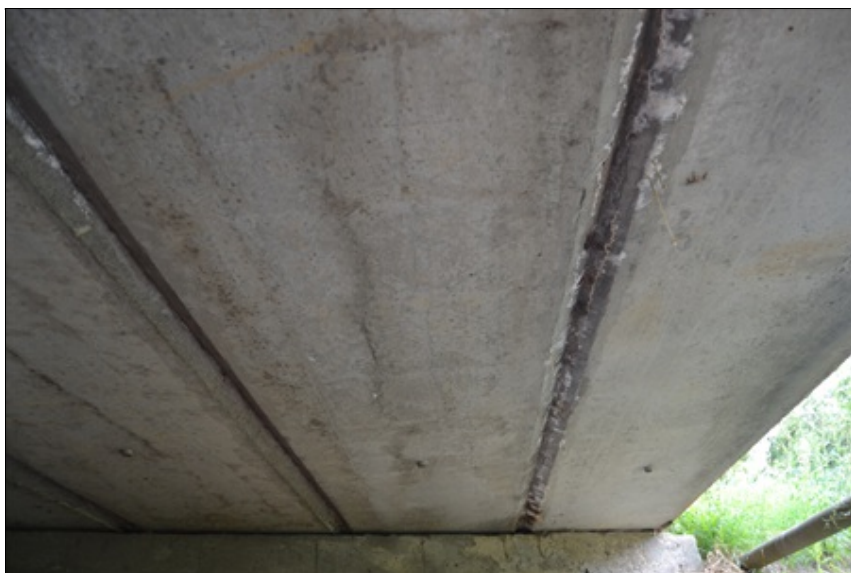
20-Podhled NK zatékání mezi krajními nosníky.JPG

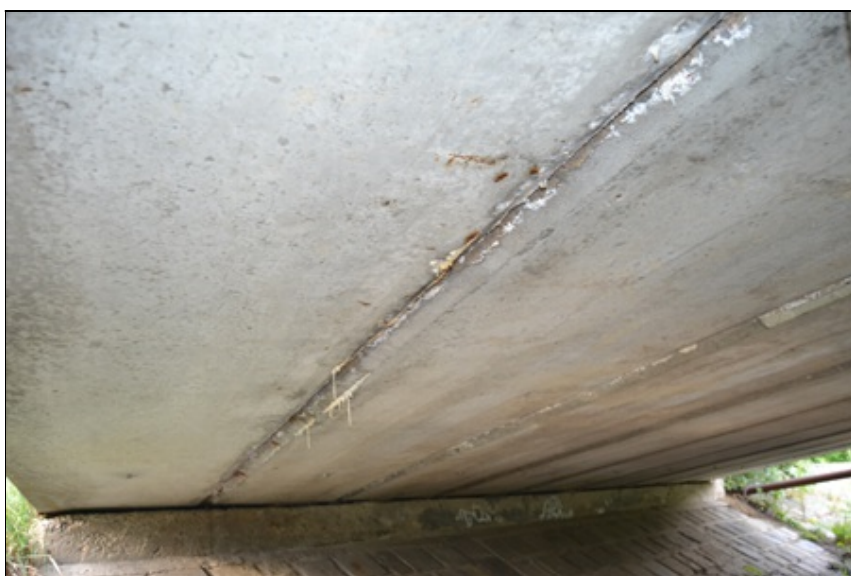
21-Zatékání mezi krajními nosníky.JPG

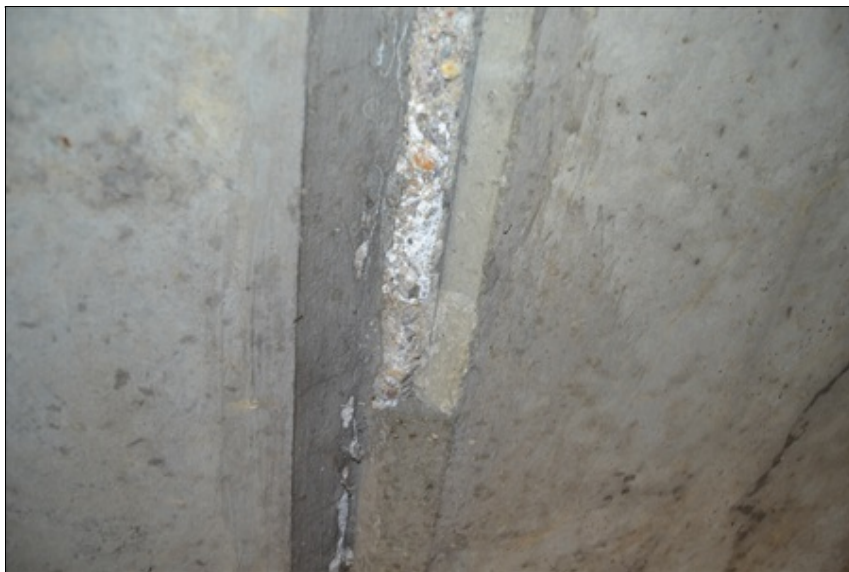
22-Stopy po srážení solí mezi nosníky.JPG

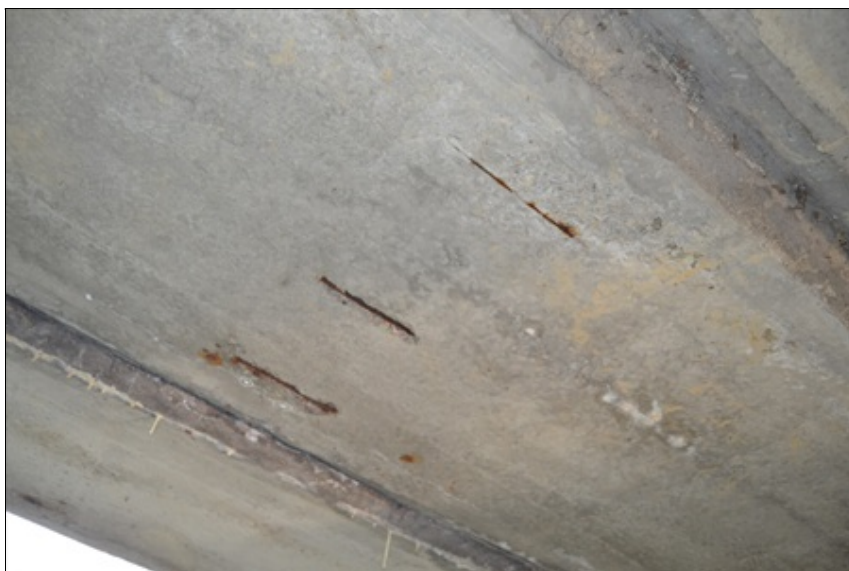
23-Koroze konstrukční výztuže na podhledu 2.nosníku zleva stopy po zatékání.JPG

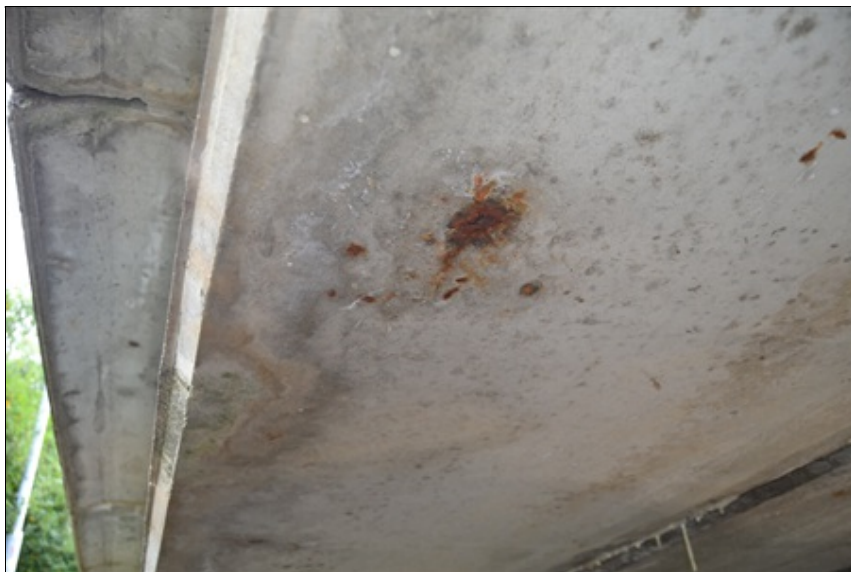
25-Korozní produkty na podhledu.JPG

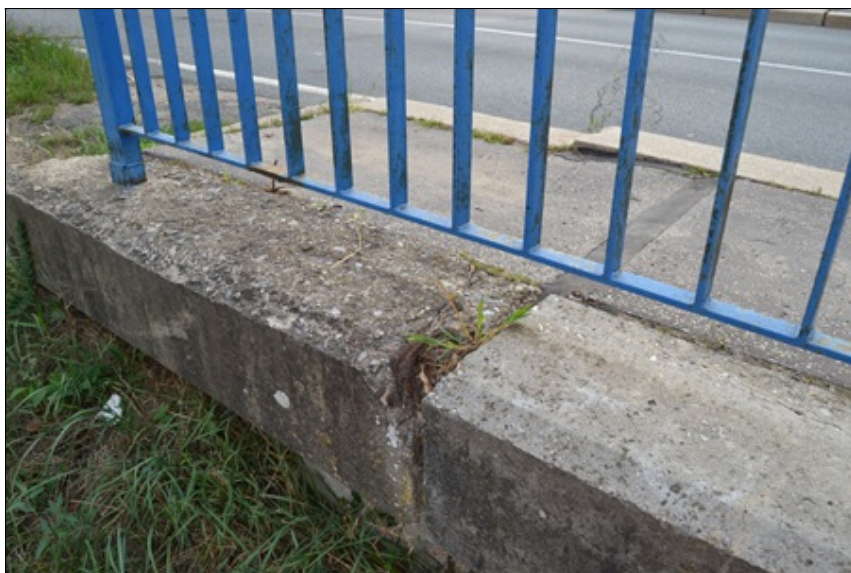
26-Degradace říms.JPG

| [7] | 3.3.1 | Římsa | Provedení nových římsy v případě rekonstrukce okrajů mostovky a chodníků. |

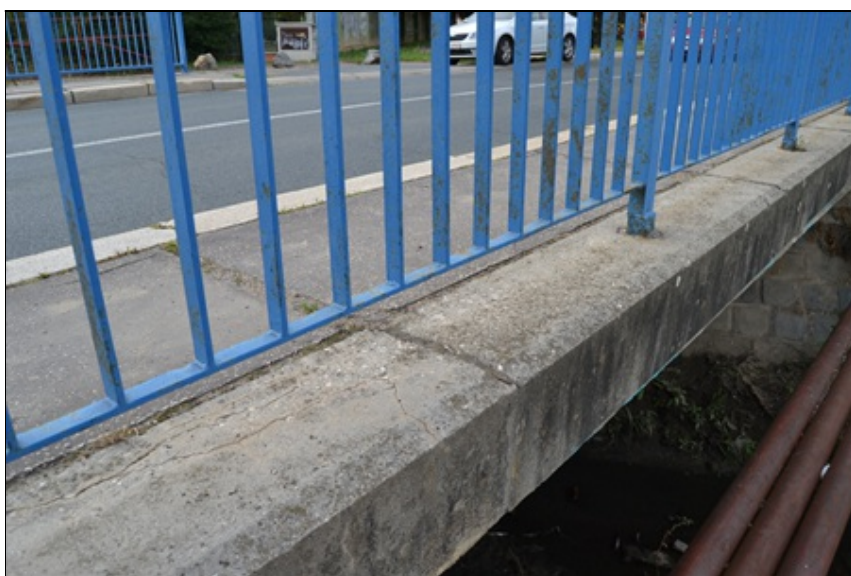
- [4.1] 4.2 Zábradlí
- Lokální povrchová koroze zábradlí.
- [4.2] 4.3 Dopravní značení, označení mostu
- Chybí tabulky s evidenčním číslem mostu.

27-Degradace římsy koroze zábradlí.JPG

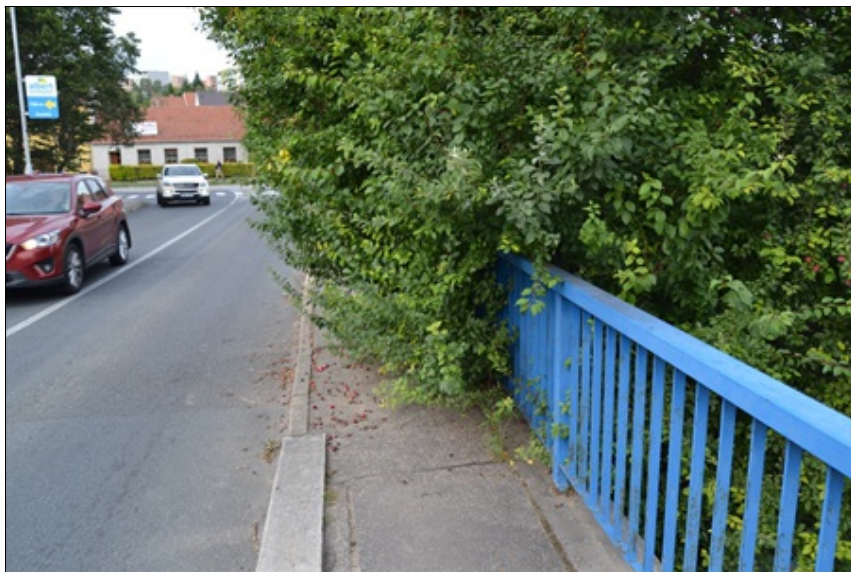
28-Neprůchozí chodník před mostem.JPG

| [6] | 3.2 | Chodníky | Celková oprava chodníku spojená s opravou hydroizolace na krajích mostu. |

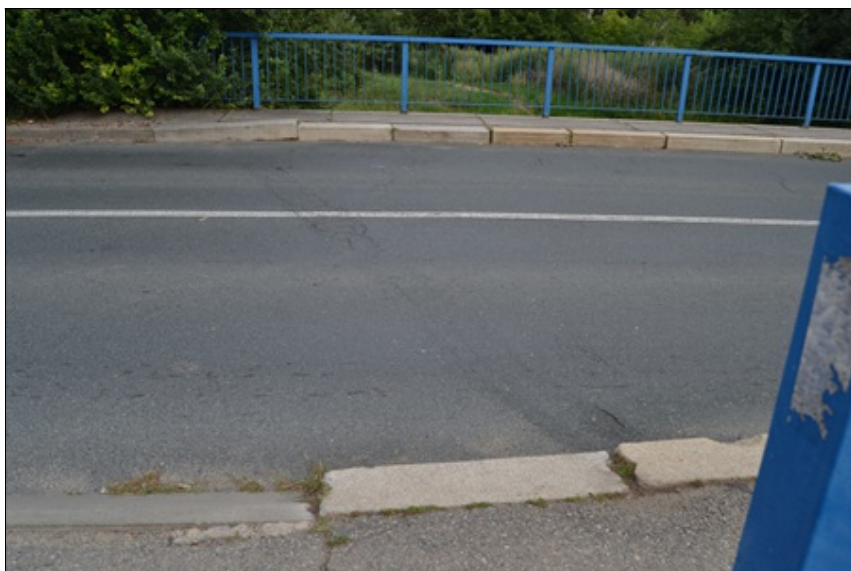
- Patrné průsaky na úložné prahy, MZ jsou netěsné. Trhliny ve vozovce nad MZ, není proříznutá příčná spára.

29-Trhliny ve vozovce nad závěrem u OP1.JPG

| [5] | 3.1 | Vozovka | Opravit vozovku nad MZ. |

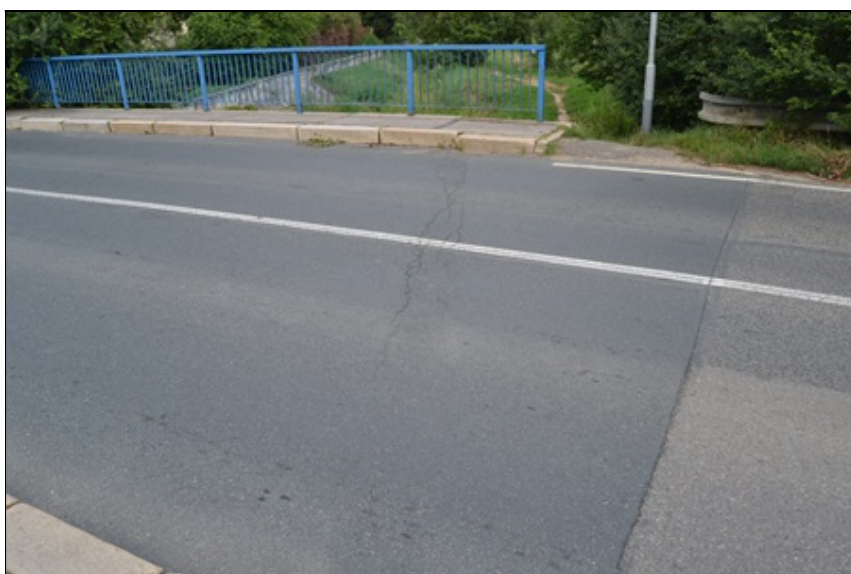
30-Trhliny ve vozovce nad závěrem u OP2.JPG
