Most 3867-1

Most přes Knínický potok ve Veverských Knínicích

HLAVNÍ PROHLÍDKA

Datum provedení prohlídky: 1.6.2018

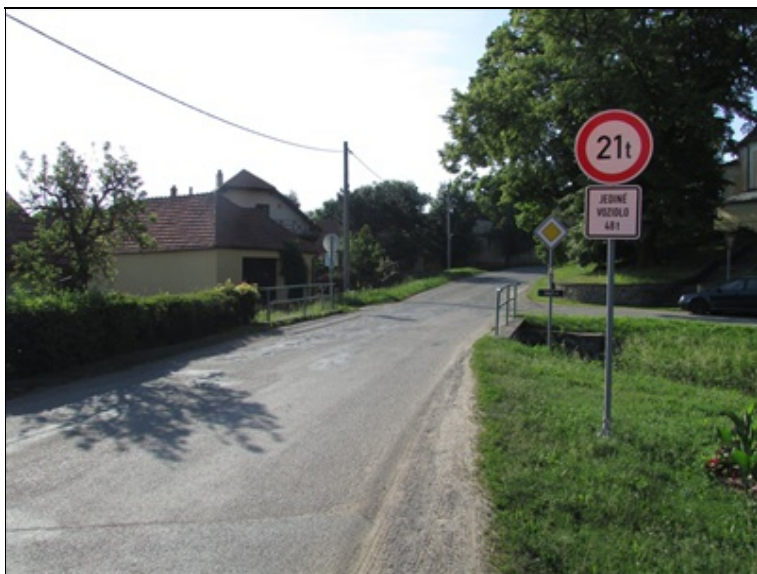
Celkový pohled na most proti směru staničení

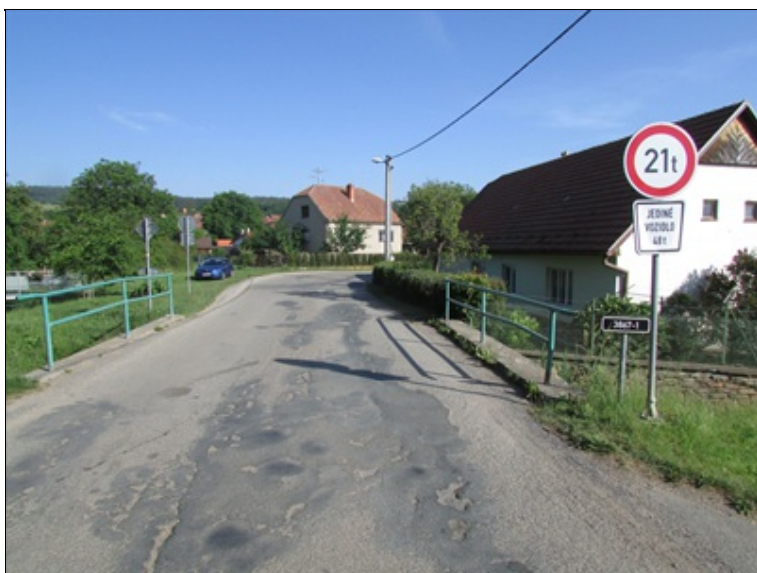
Celkový pohled na most ve směru staničení

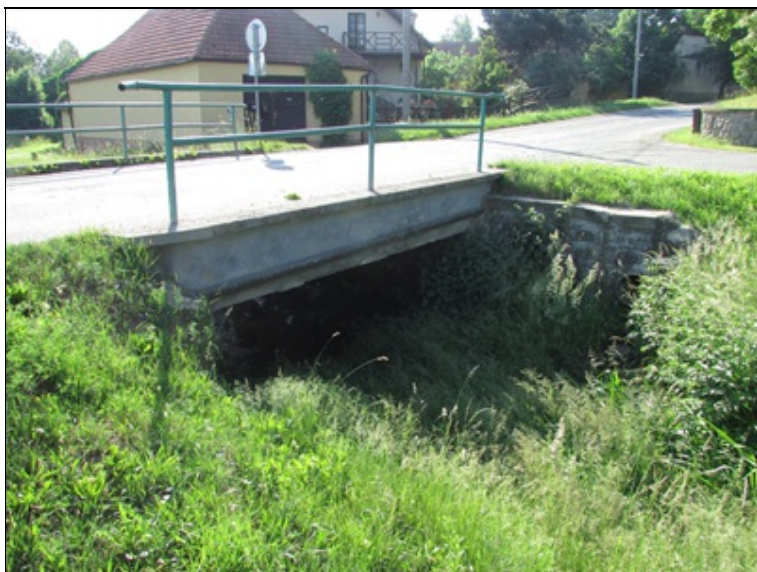
Pohled na levou stranu mostu

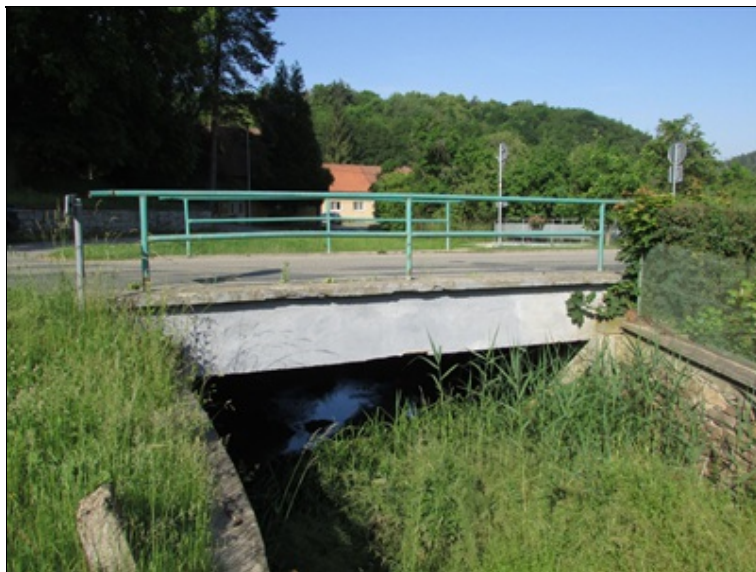
Pohled na pravou stranu mostu

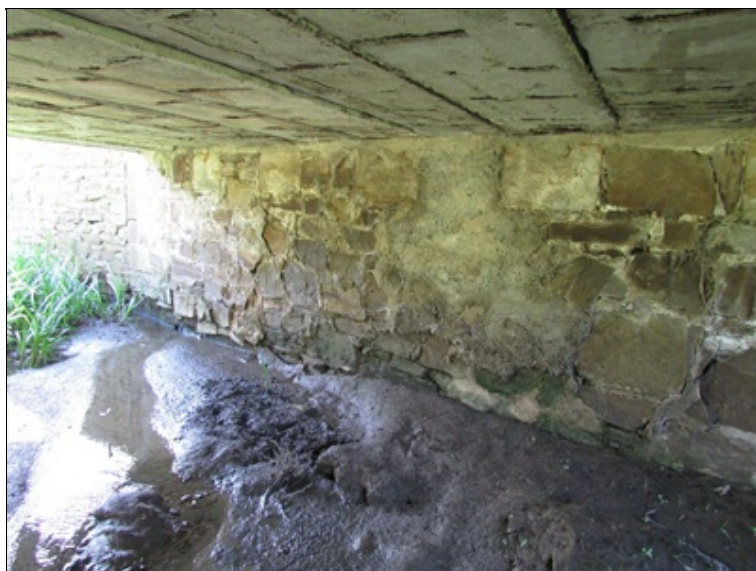
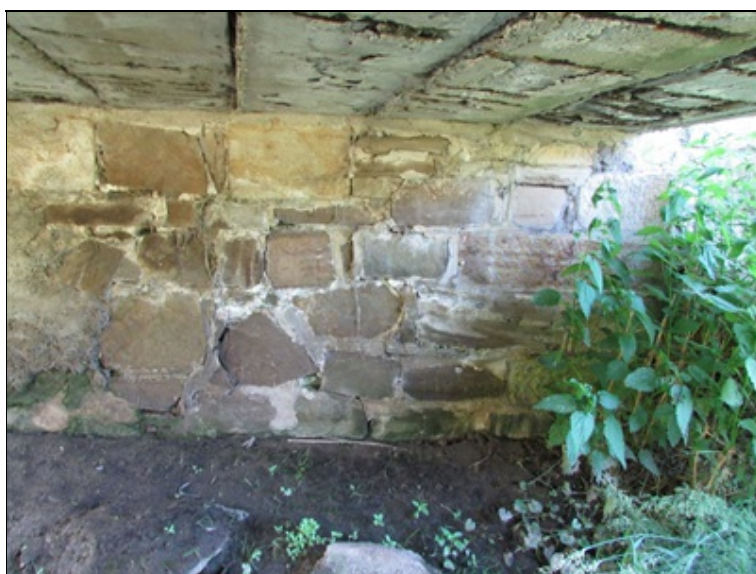
| [1.2] | 1.2 | Mostní podpěry a křídla | Místy vypadané a rozpraskané spárování především na styku s vodou. Na OP1 se uvolňují kameny ve spodní úrovni. Povrch opěr silně zmáčený s zelenými mikroorganismy. Křídla na vtoku jsou opravená. Římsy křídel na vtoku rozpadlé. |

Pohled na opěru OP1

[5] 1.2 Mostní podpěry a křídla Opravit spárování opěr a křídel

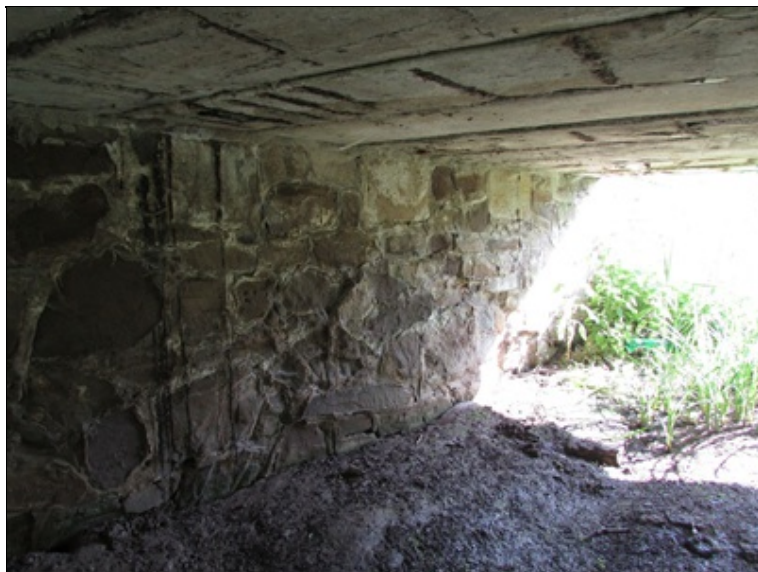
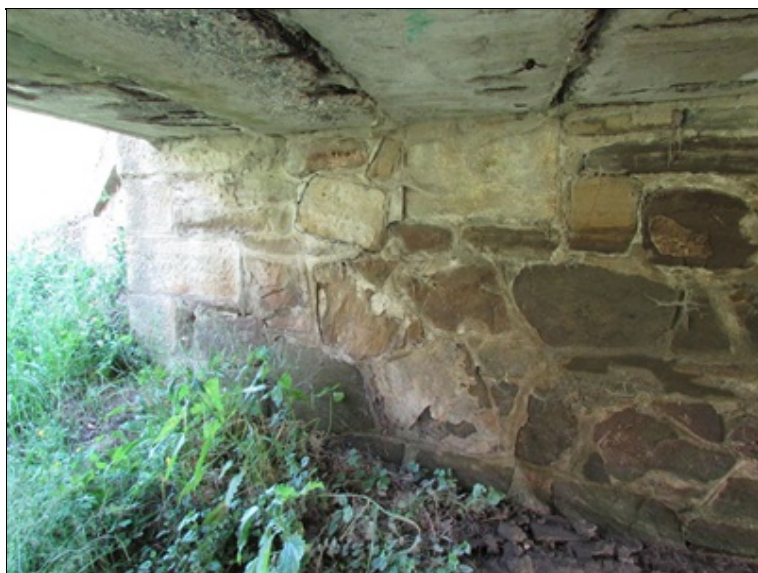
Pohled na opěru OP2

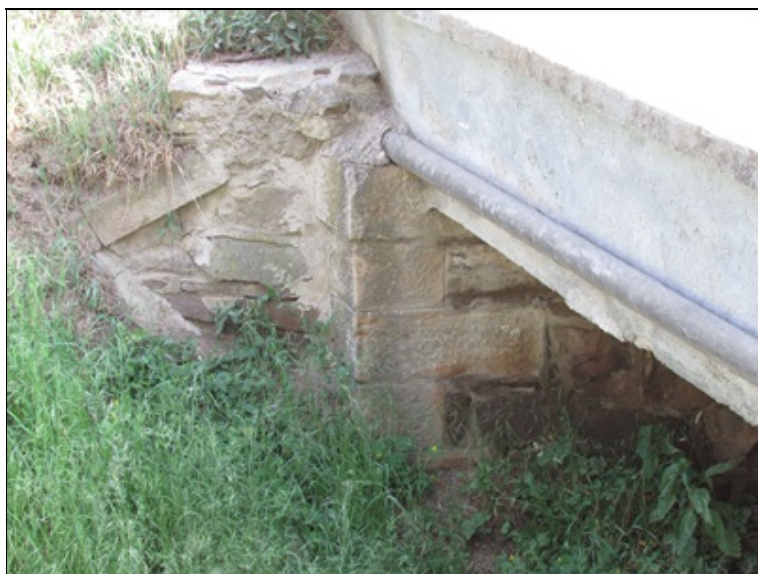
Pohled na levé křídlo opěry OP2

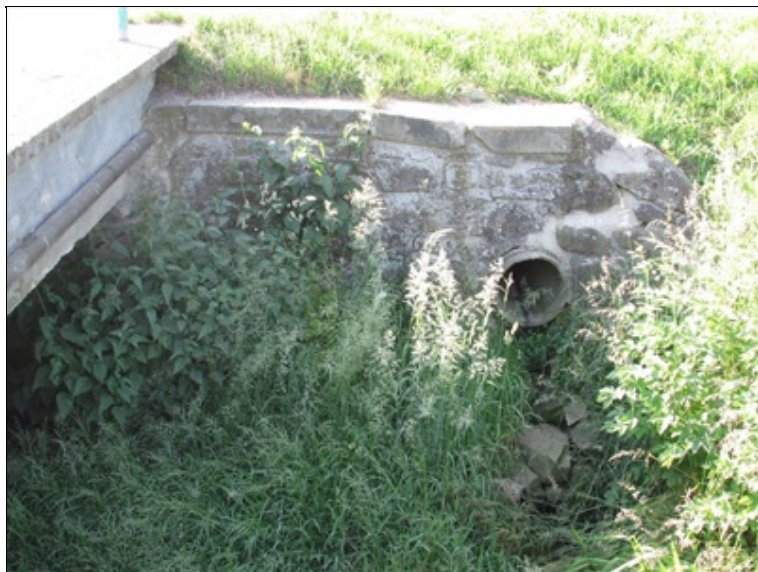
Pohled na levé křídlo opěry OP1

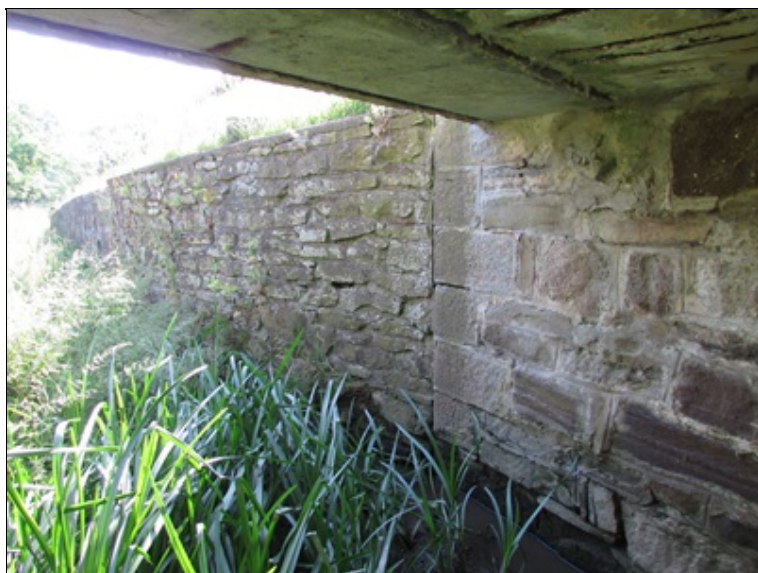
Pohled na pravé křídlo opěry OP1

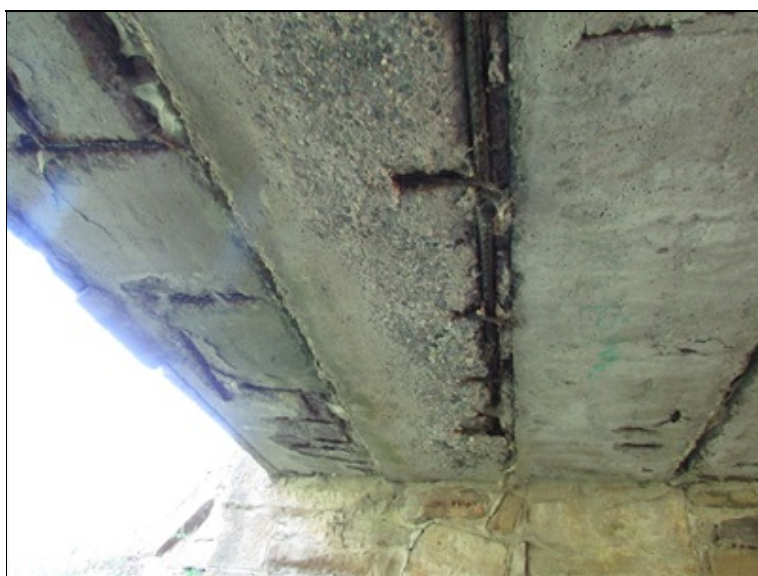
Podhled NK

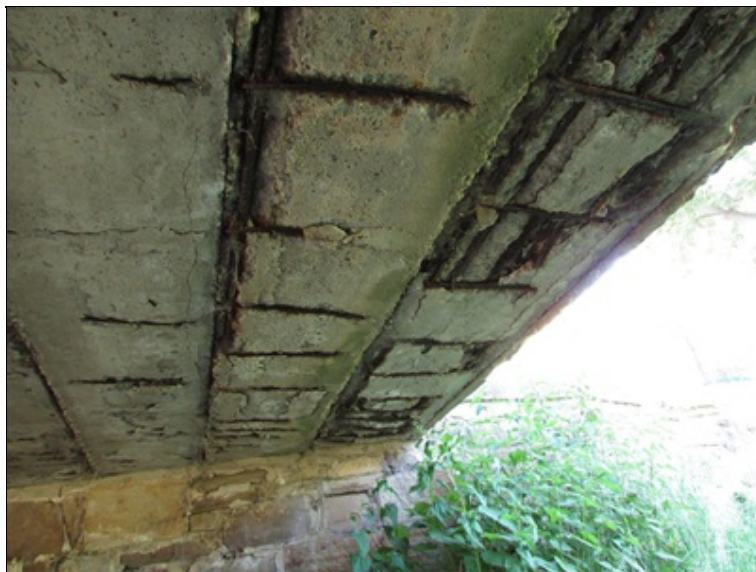
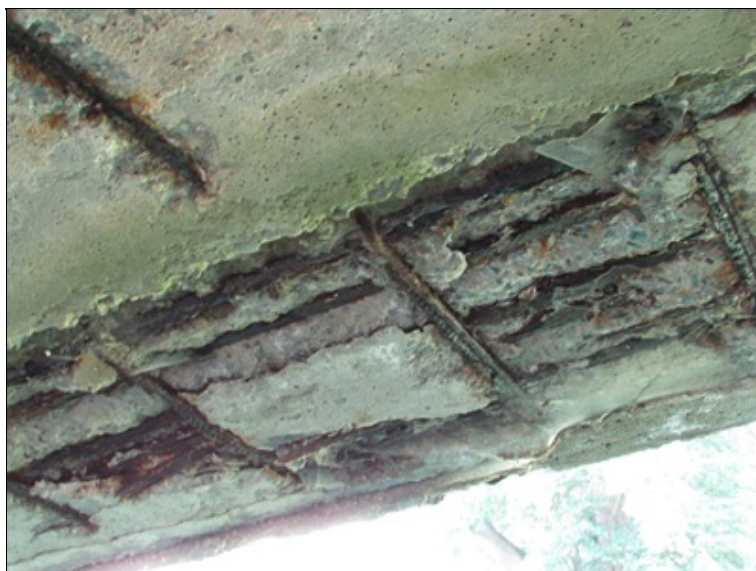
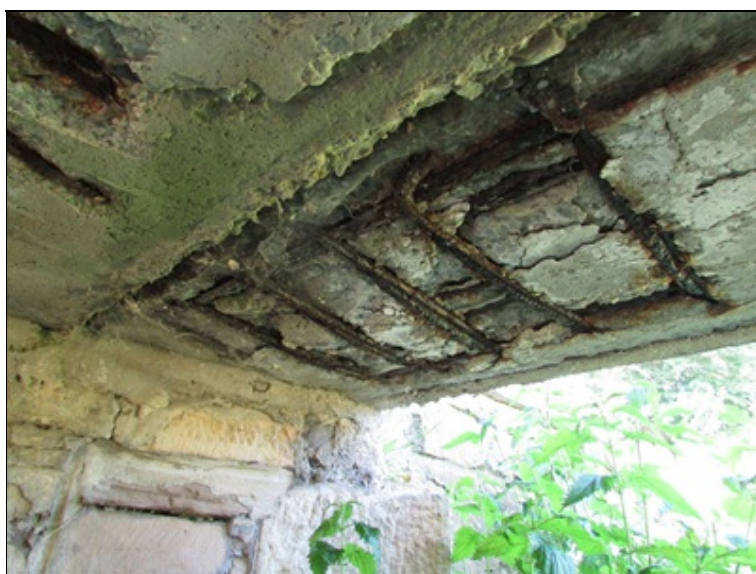
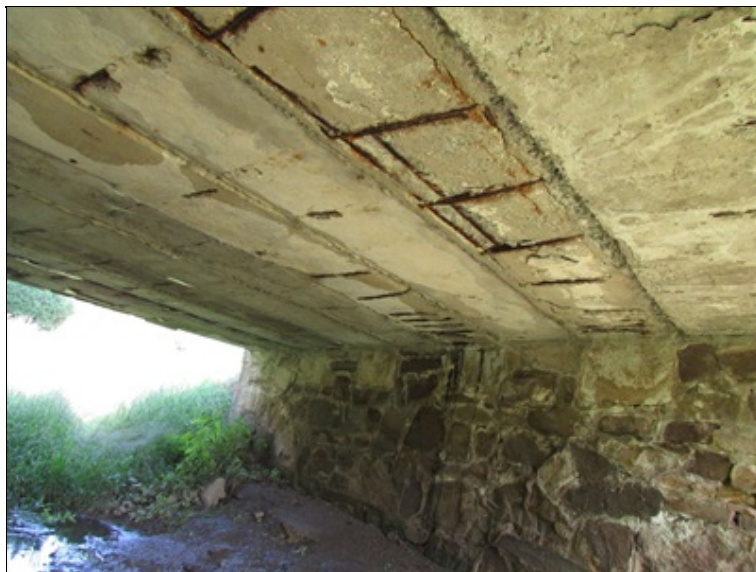
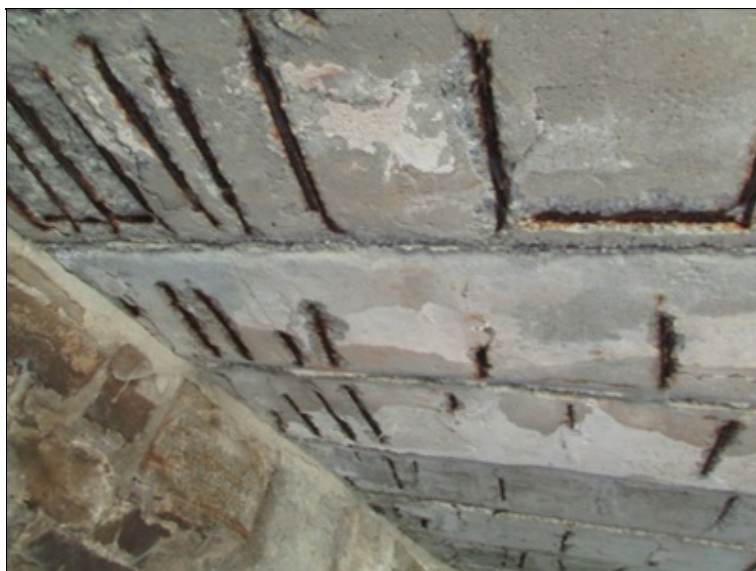
| [2.1] | 2.1 | Nosná konstrukce | Nosníky mají nedostatečné krytí, odražení krycí vrstvy, na podhledu silná koroze obnažené výztuže. Průsaky mezi nosníky, degradace betonu přefabrikátů. Na bocích NK je pmítka, která nedrží na podkladu (na poklep zní dutě) a brzy odpadne. |

Zatížitelnost je stanovena pomocí součinitele $\alpha = 0,4$ (s ohledem na stupeň koroze výztuže NK). Zatížitelnost na nápravu je stanovena s ohledem na únosnost vozovkového souvrství a maximální povolené nápravové tlaky v ČR (vyhláška 341/2014Sb.).

Podhled NK - koroze výztuže

[6] 2.1 Nosná konstrukce Zařadit do plánu oprav, v rámci opravy provést demolici stávajícího mostu a vybudovat most nový.

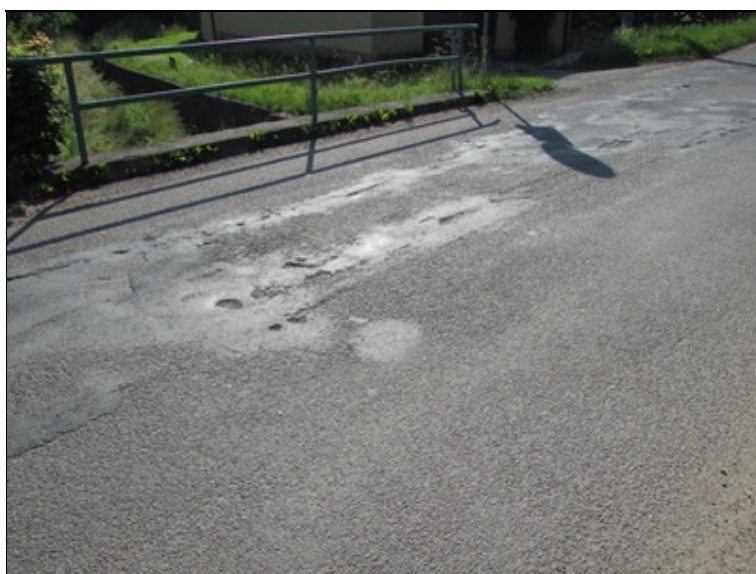
| [3.1] | 3.1 | Vozovka | Vozovka převýšená, na levé straně na úroveň římsy, nerovná zvlněná s vysprávkami a výtlučky. Krajnice zaneseny, uchycena vegetace. Přechodová oblast pokleslá. |

Pohled na vozovku na mostě

[2] 3.1 Vozovka Provádět údržbu mostního svršku.

[3] 3.1 Vozovka Absence odrazného obrubníku na levé straně je rizikem z hlediska bezpečnosti. Doporučuji osadit příslušné značky a převrstvenou vozovku odfrézovat.

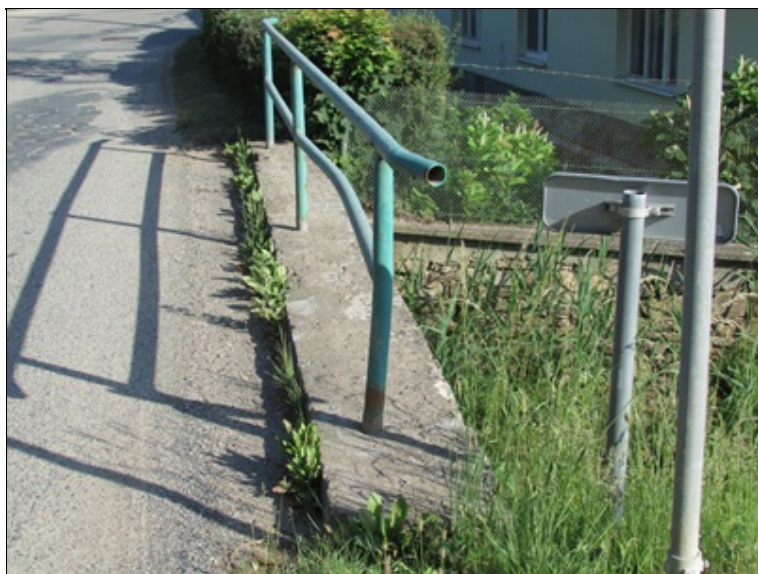
[4.1] 4.2 Zábradlí Loupání nátěru, plošná koroze, poškození po nárazu. Nevyhovuje ČSN (chybí svislá výplň).

Zanesená krajnice a deformace zábradlí

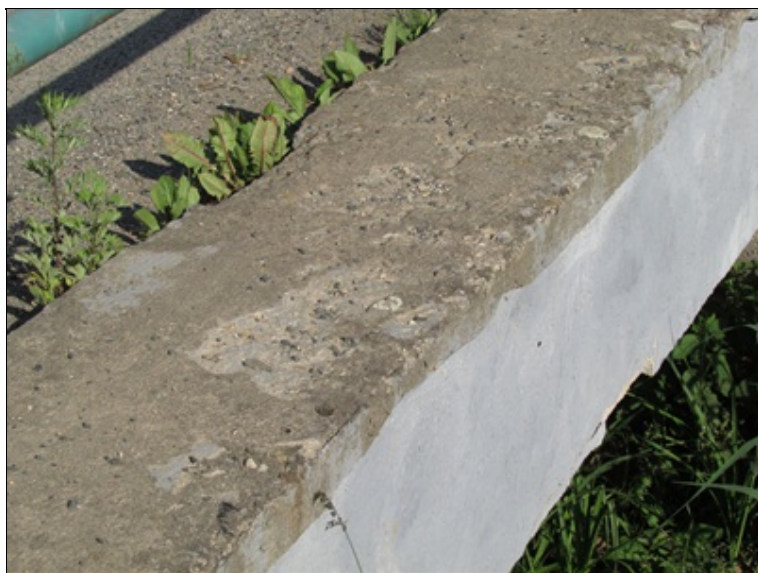
| [3.2] | 3.3 | Římsy, obrubníky, zálivky | Povrch betonu říms je degradovaný částečně vyspravený, místy |

jsou ulámany hrany. Levá římsa v úrovni vozovky.

Degradace povrchu římsy
