# **Restaurátorský záměr**

## **Sousoší na průčelí městského gymnázia ve Znojmě**

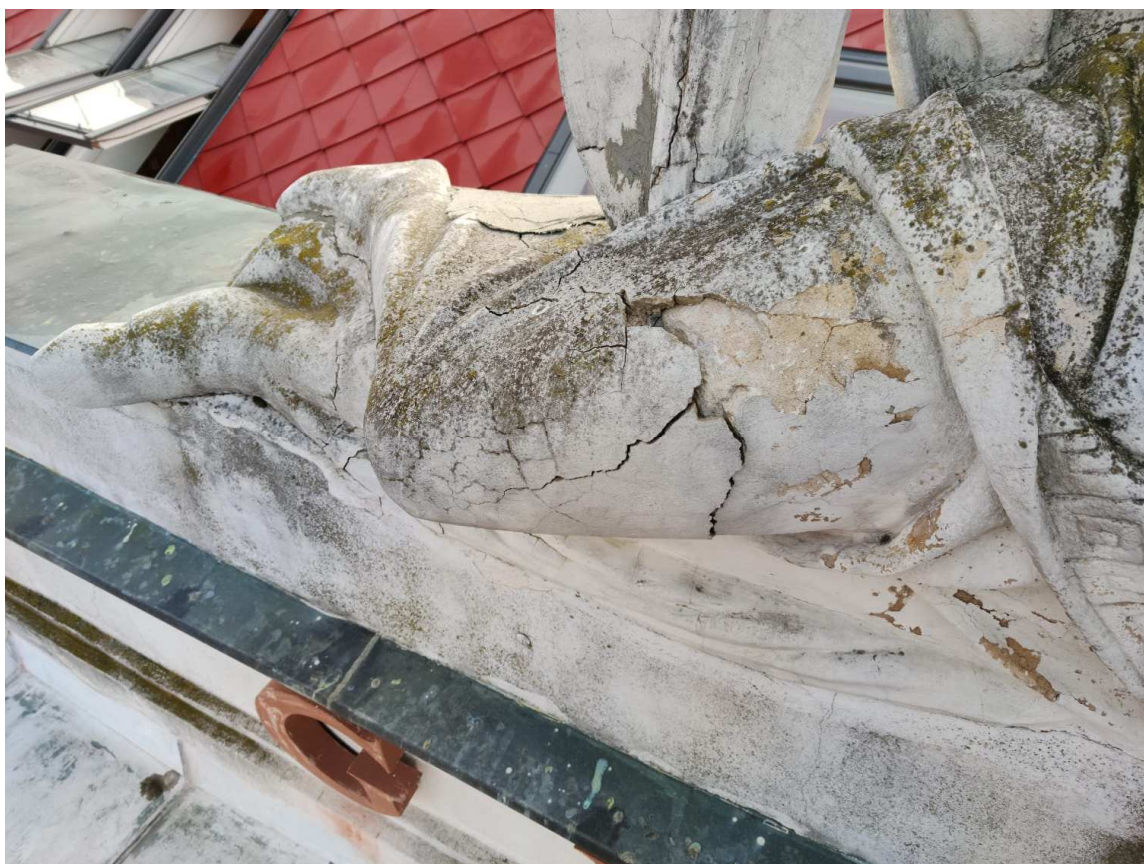
*Detail poškození a prasklin levé sochy.*

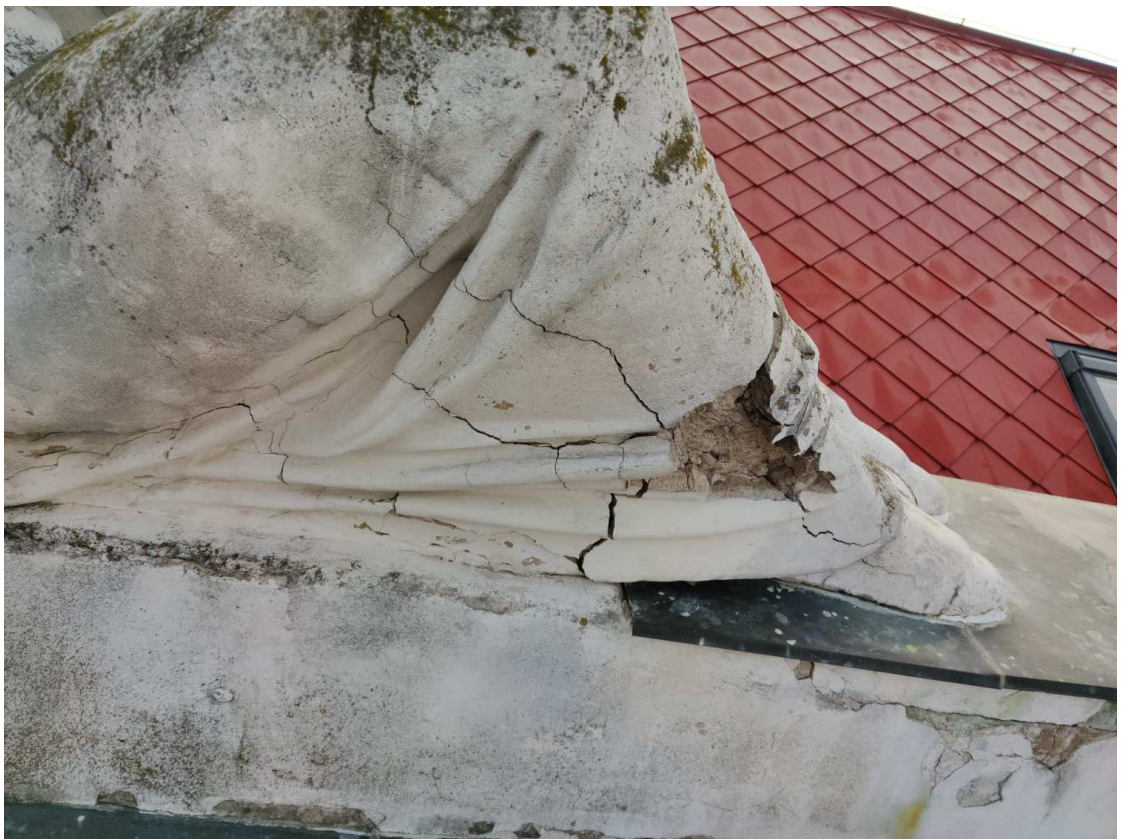
*Detail poškození a prasklin na pravé soše.*

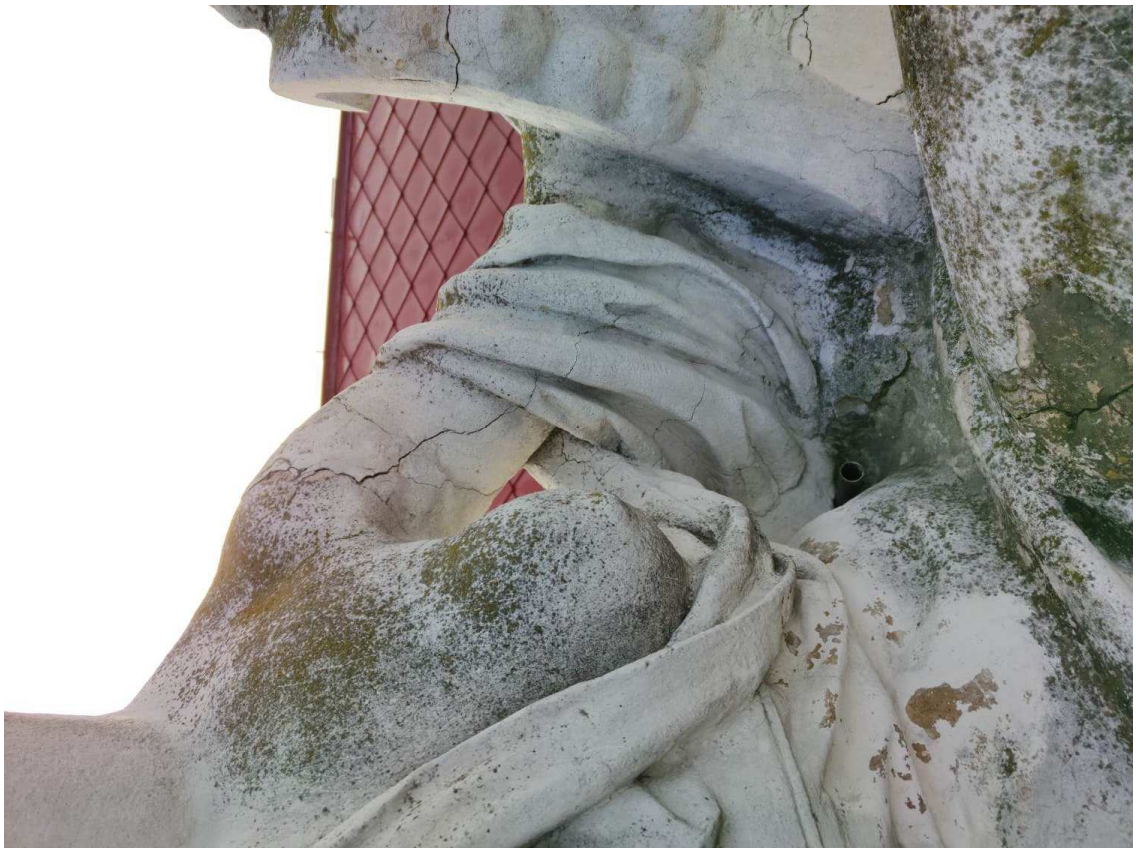
*Detail prasklin a poškození pravé sochy.*

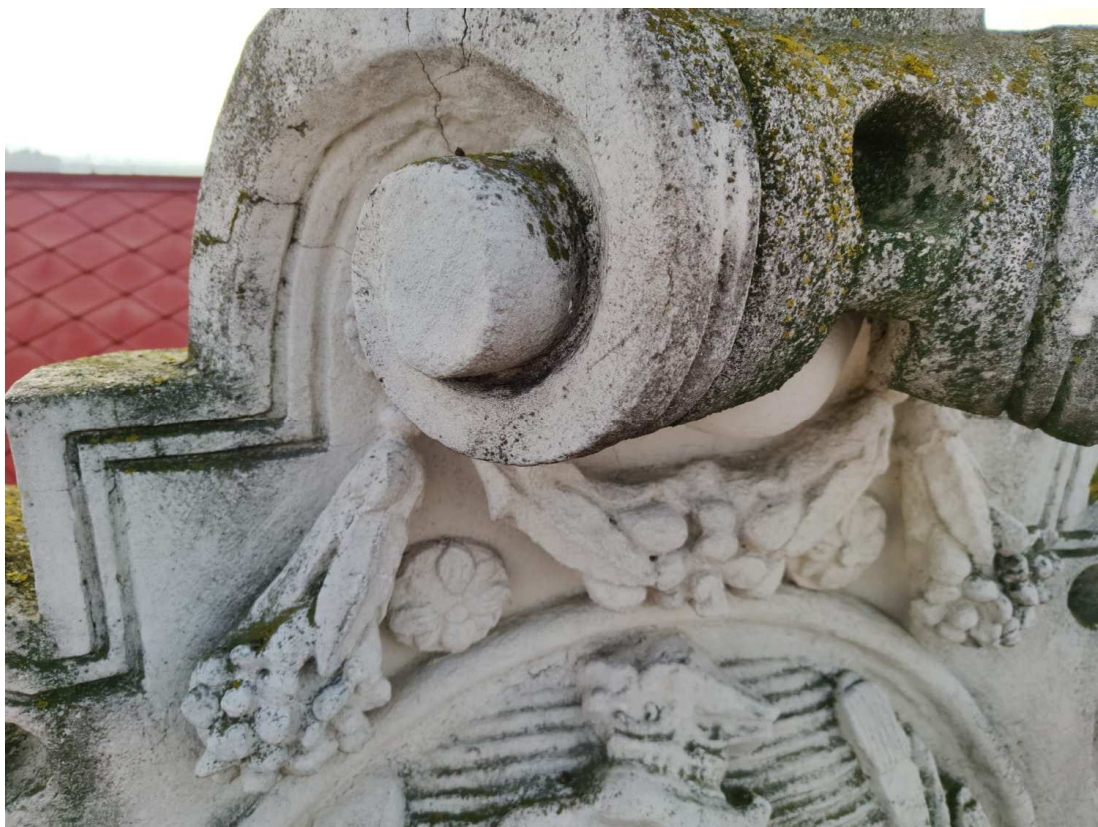
*Detail poškození a nevhodného tmelu, horní část erbu.*

- Budou odstraněny všechny nevhodné sekundární doplňky.
- Po odstranění tmelů budou injektovány další objevené praskliny, případně budou zpevněna další místa, která si to budou vyžadovat.

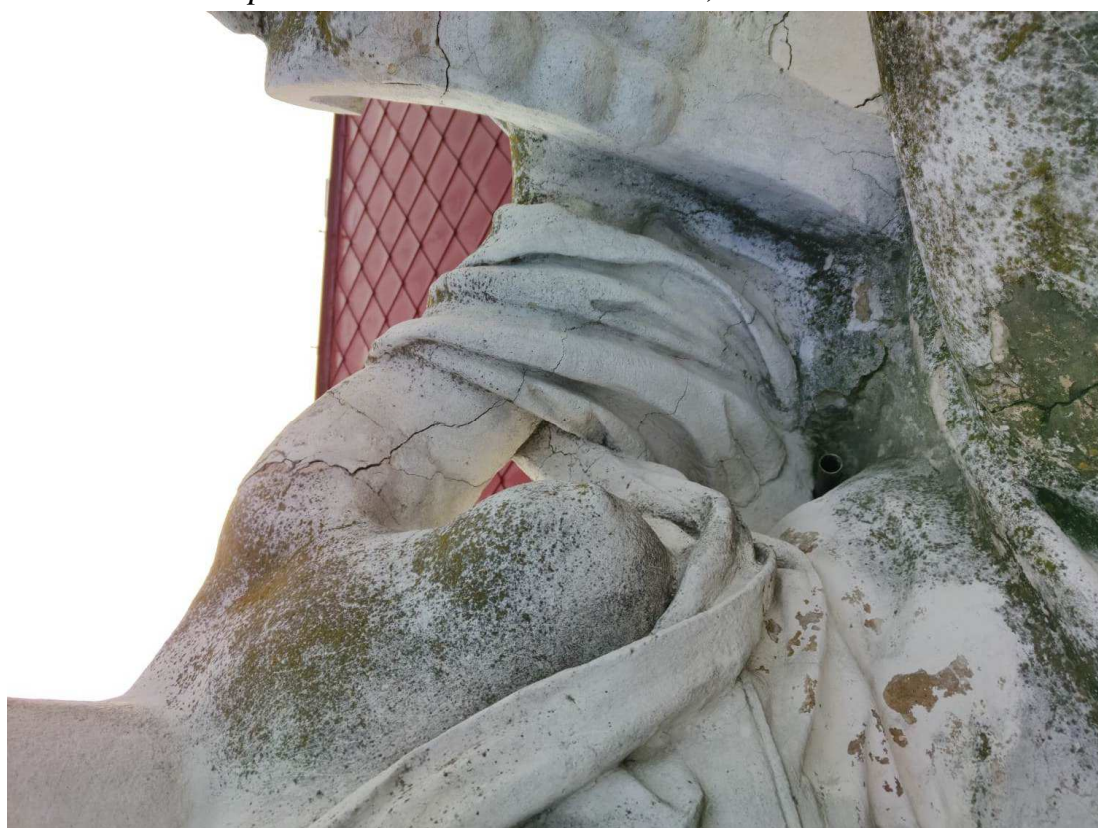
*Detail prasklin a poškození pravá socha.*
