## Výzkumná zpráva č. SR12857012 / 12514 / 18

**o výzkumné činnosti na posouzení stavu železobetonových konstrukcí  
zastřešení a balkonu objektu administrativní budovy KrÚ JMK, Žerotínovo  
nám. 1/2, Brno**

V Brně dne: 28. 2. 2018

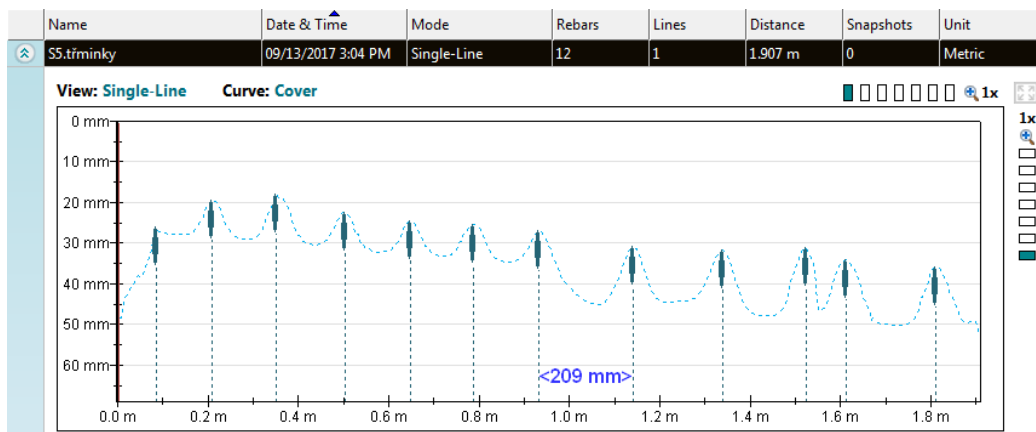
Obr. 2 Příklad nedestruktivního měření roztečí a krytí třmínků ve sloupu S5 přístrojem PM-630. Na skenu je patrná deformace armokoše – krytí třmínků se po výšce sloupu mění.

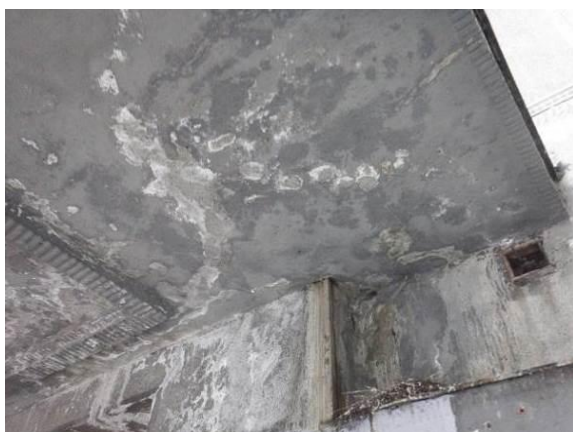
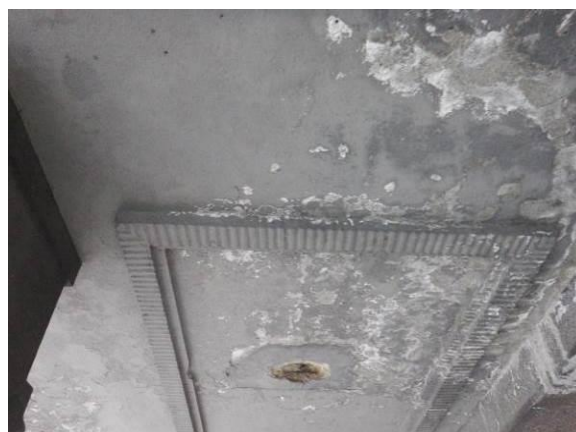
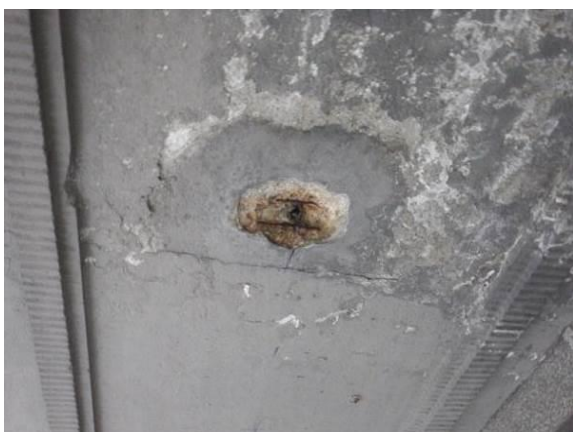
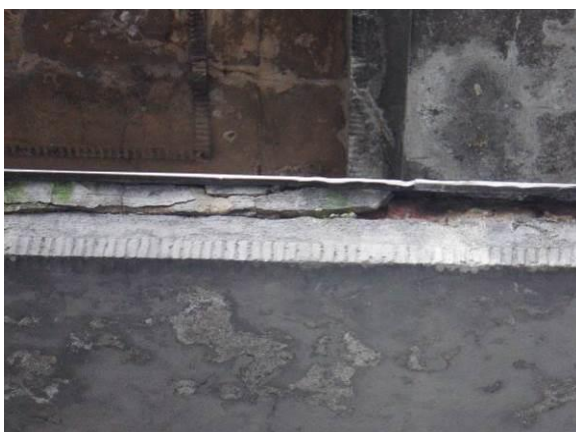
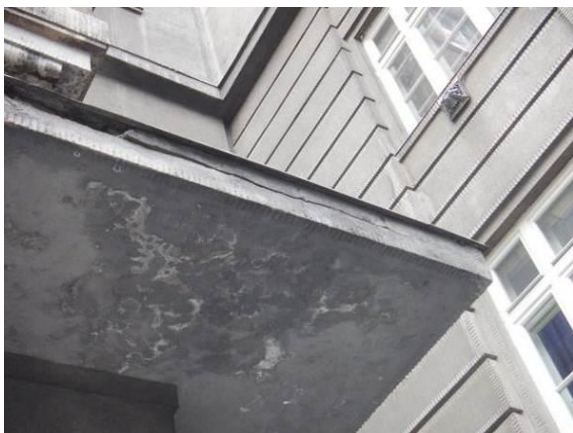
- Na obou posuzovaných konstrukcích dochází k výraznému zatékání do konstrukcí, celkovému nasycení materiálu vodou a degradaci povrchu zejména spodního líce stříšky a balkonu (foto 1 – 12). Na konstrukci střechy na 50% plochy. Na ploše balkonu je bez výrazného zatékání pouze levá část (konzola) balkonu (foto 13)

Foto č. 3: Stříška

Foto č. 4: Stříška

Foto č. 5: Stříška

Foto č. 6: Stříška

Foto č. 7: Stříška

- Na obou konstrukcích je nefunkční střešní krytina stříšky či pochozí hydroizolace balkonu (foto 14 – 16, 23 a 24).
- Na ŽB desce stříšky v 1.NP. Byla evidována lokalita poruchy betonu v celé tloušťce desky – jedná se o důsledek masivního zatékání a mrazové degradace v místě oslabení konstrukce dřevěným distančním tělískem v betonu (foto 4 a 5).

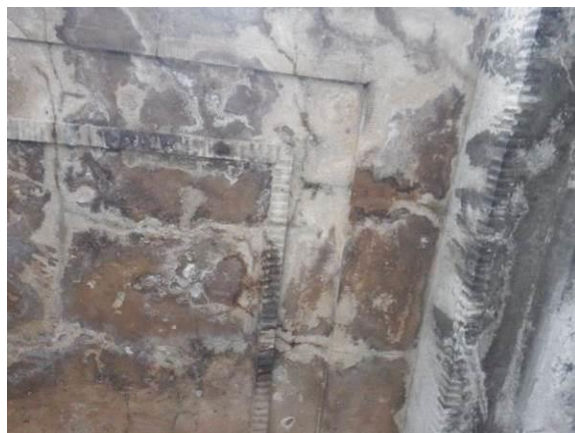
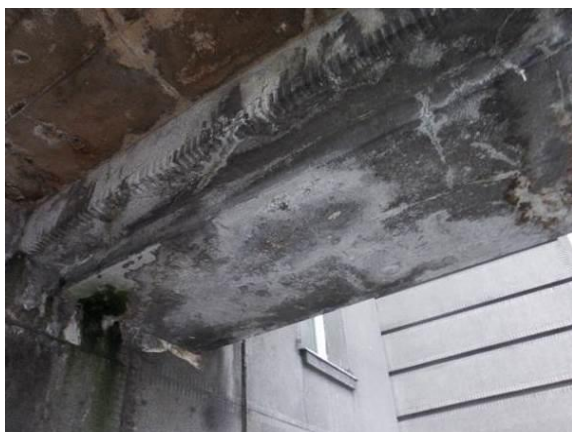
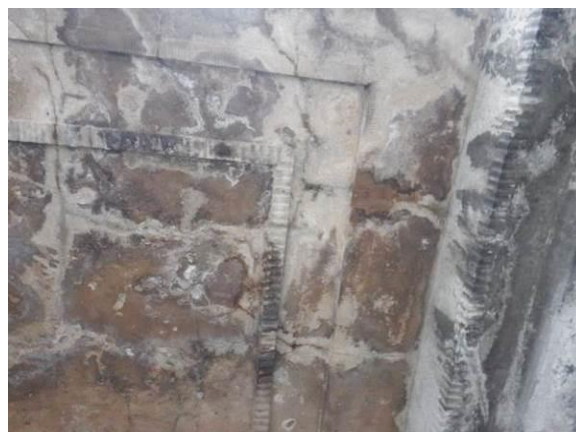
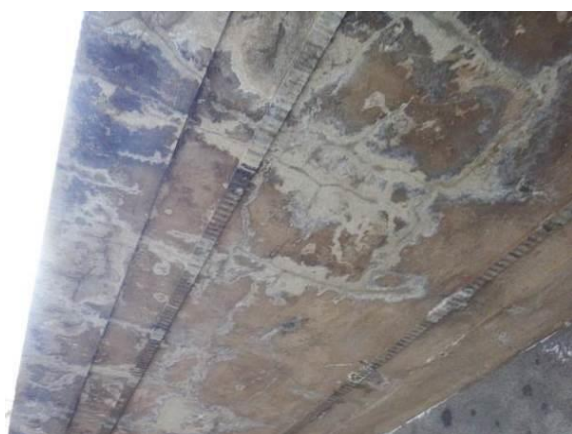
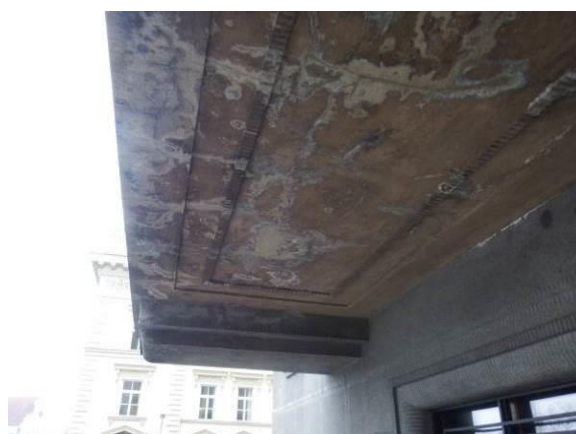
Foto č. 8: Balkon

Foto č. 9: Balkon

Foto č. 10: Balkon

Foto č. 11: Balkon

Foto č. 12: Balkon

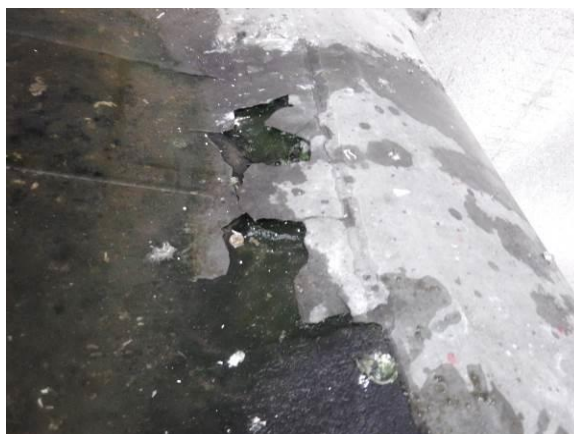
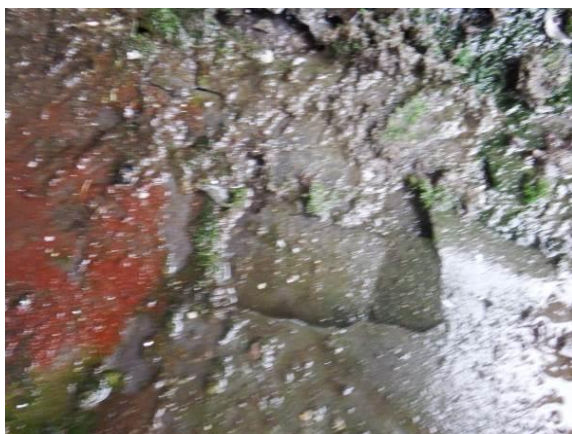
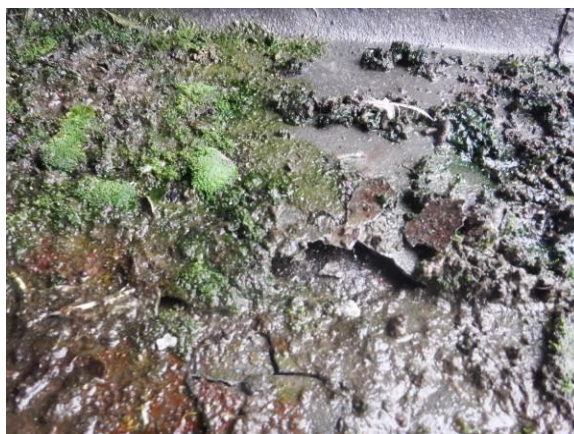
Foto č. 14: Rozpad krytiny.

Foto č. 15: Rozpad krytiny.

Foto č. 16: Rozpad krytiny.

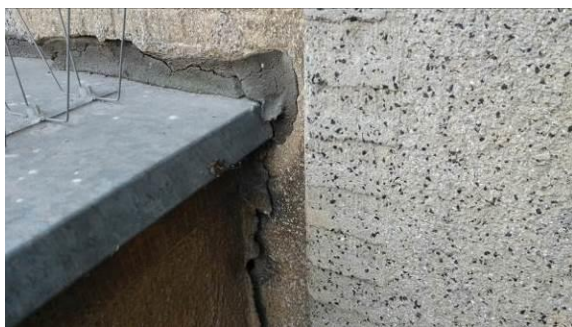
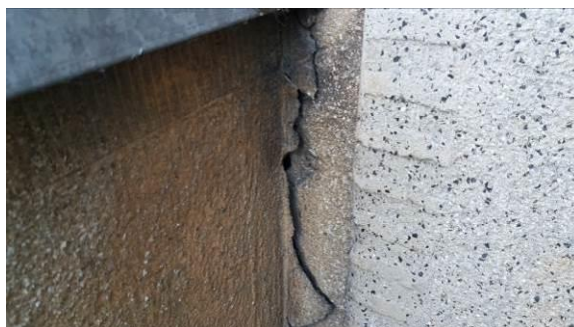
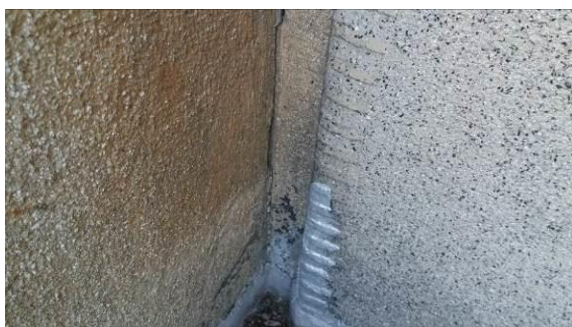
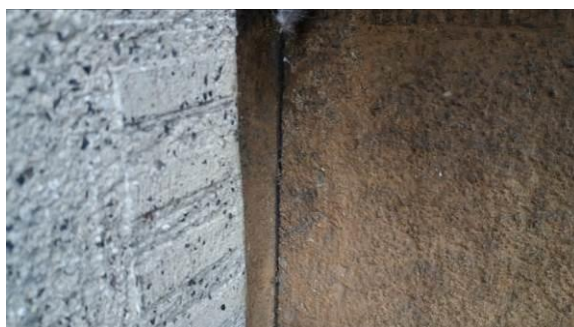
- Zábradlí balkonu v 2.NP je od obvodového zdiva odděleno trhlinami rozevírajícími se směrem od podlahy balkonů. Je tedy zřejmé, že již dochází k pohybům celé konstrukce balkonu. (foto 17 – 20).

- Zábradlí balkonu v 2.NP je od obvodového zdiva odděleno trhlinami rozevírajícími se směrem od podlahy balkónů. Je tedy zřejmé, že již dochází k pohybům celé konstrukce balkonu. Je tedy nutné provést statické posouzení konstrukce.

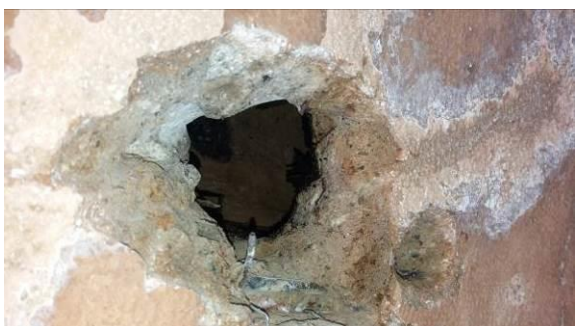
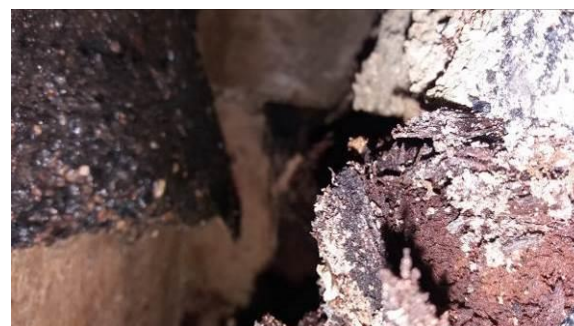
- Deska balkonu je provedena jako dutinová ŽB deska kde jsou dutiny provedeny ztraceným dřevěným bedněním, které je již výraznou dotací vlhkostí do desky zcela ztrouchnivělé a rozpadnuté (foto 21 – 22).

Foto č. 21: Balkon - dutina

Foto č. 22: Balkon - dutina

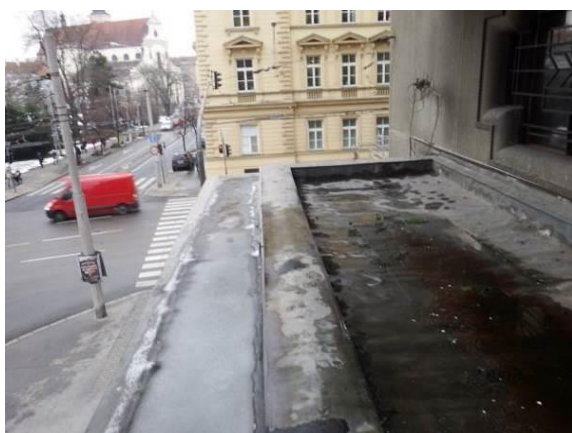
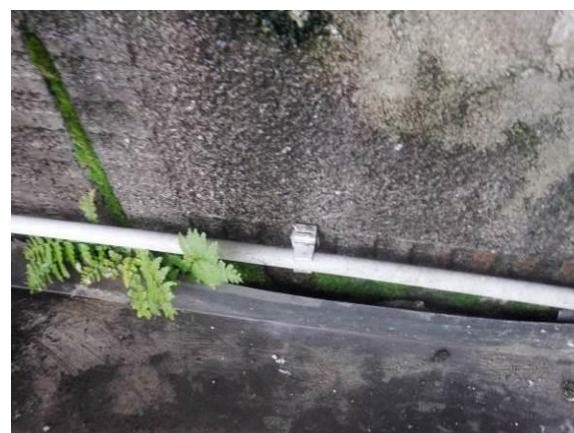
Foto č. 23: Atika na střeše.

Foto č. 24: Oplechování střechy.

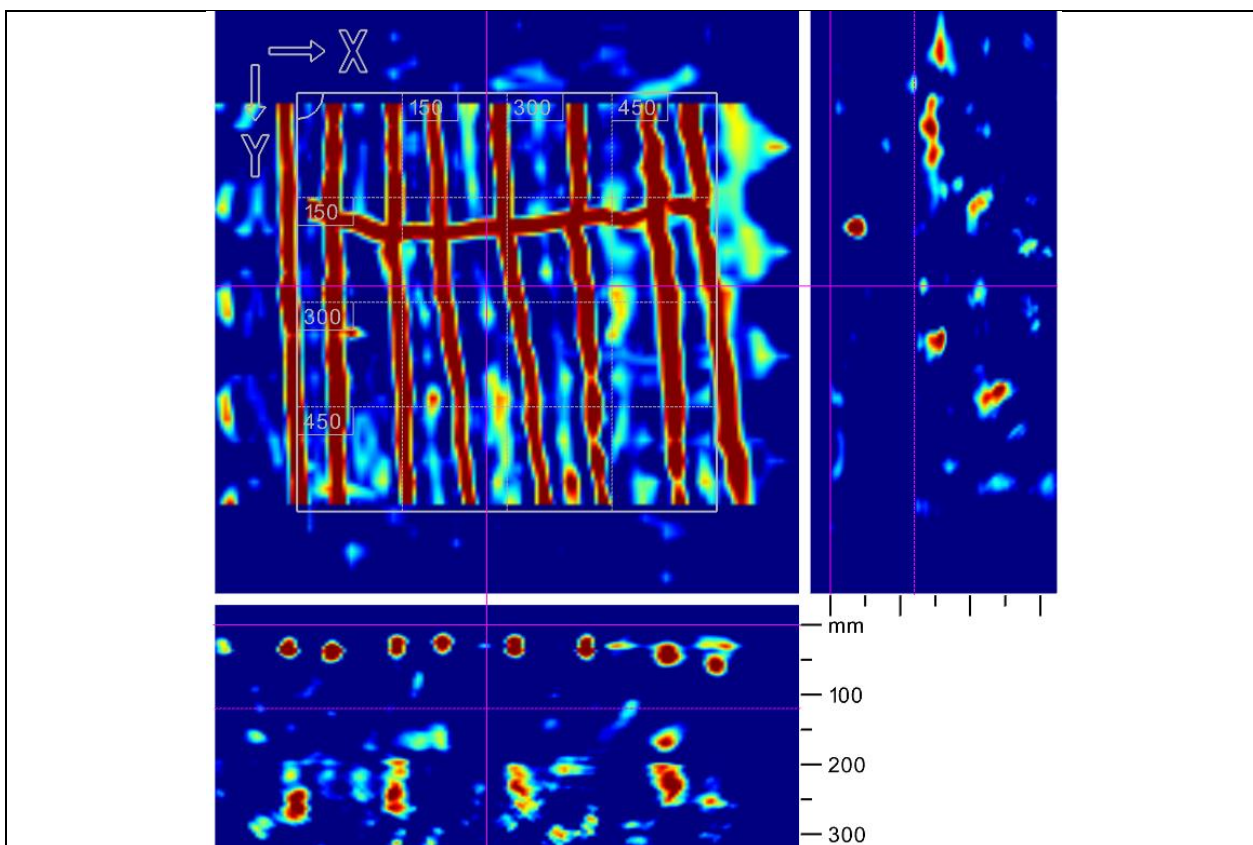
Obr. 5.2 Plošný radarový sken formátu 600 x 600 mm, pořízený ze spodního líce desky v místě sondy KD1. Na skenu je zachyceno celkem 8 prutů hlavní výztuže (jdoucí ve směru kolmo k fasádě, a jedna výztuž rozdělovací. Rozložení výztuže je nepravidelné, krytí se pohybuje mezi 20 a 40 mm. Rozteče hlavní výztuže na okraji skenu blíže fasádě jsou v průměru 90 mm, na kraji vzdálenějším fasádě v průměru 82 mm.

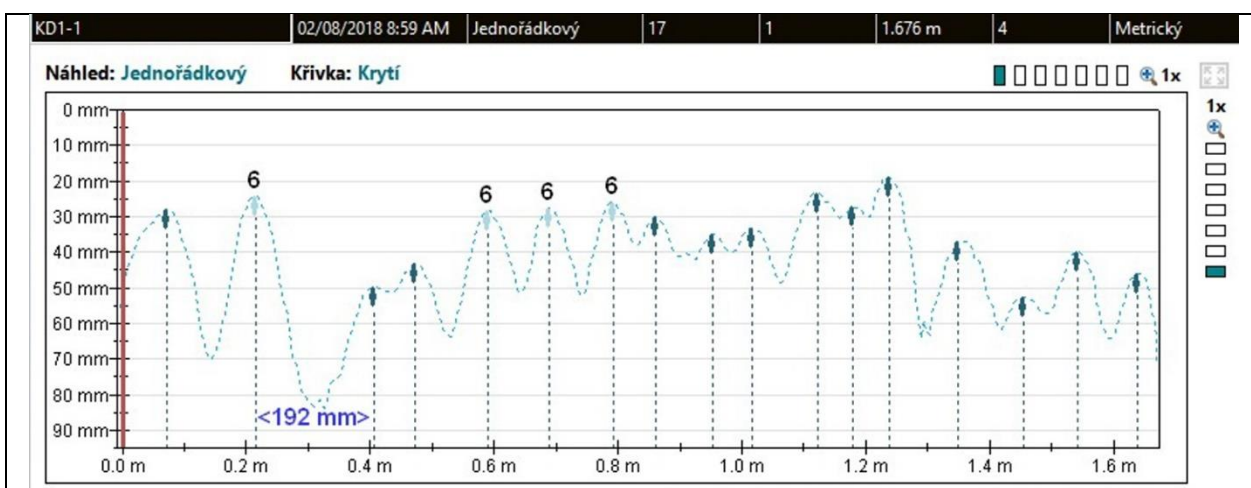
Obr. 5.4: Zkušební místo KD1 – liniové měření hlavní výztuže pomocí Profometru PM-630. V délce cca 1,65 m zachyceno celkem 17 prutů hlavní výztuže. Průměrná rozteč cca 100 mm, krytí včetně omítky kolísá od 20 do 50 mm, průměr změřen jako 6 mm, ovšem ve skutečnosti může být menší (jedná se o nejnižší hodnotu udávanou přístrojem).

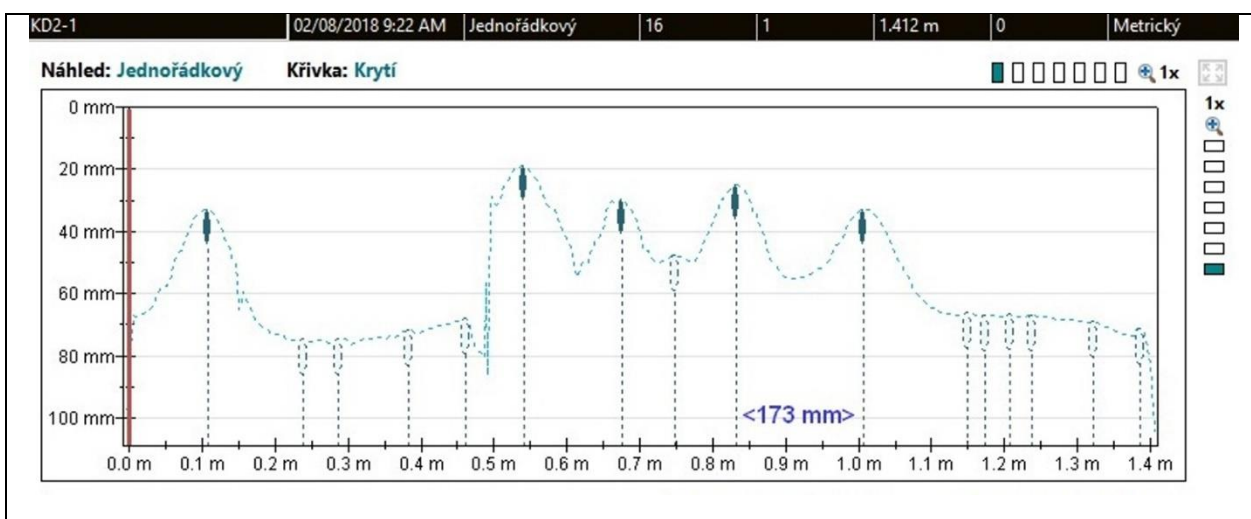
Obr. 5.9: Zkušební místo KD2 – liniové měření hlavní výztuže pomocí Profometru PM-630 směrem k okraji balkonu (vpravo). Kromě sporadické výztuže desky zjištěny 4 pruty výztuže v místě pod zábradlím (atikou), na okraji balkonu žádná výztuž nezachycena.

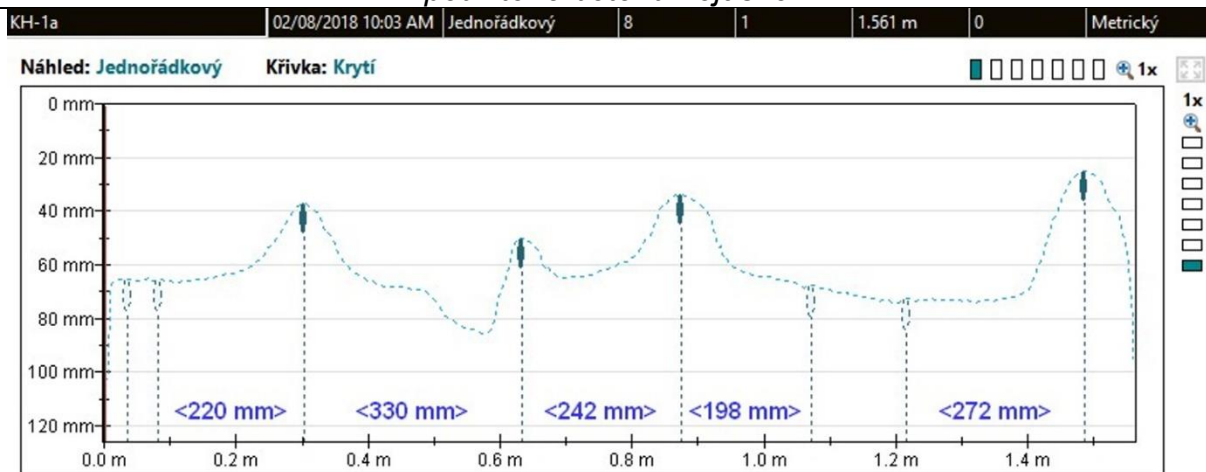
Obr 6.3: Zkušební místo KH1 – liniové měření hlavní výztuže pomocí Profometru PM-630 v místě u ukotvení konzoly (u zdi). Zde jsou zachyceny 4 výztuže, krytí kolísá od 25 do 50 mm.

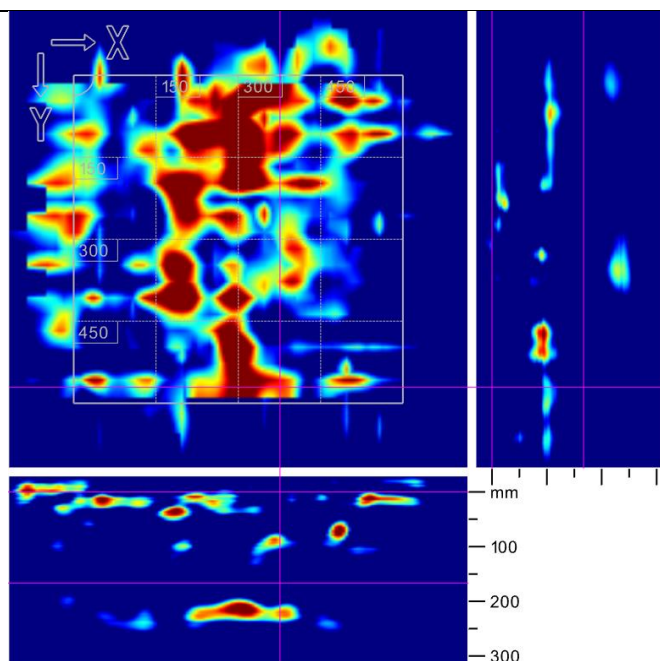
Obr. 6.12 Plošný radarový sken formátu 600 x 600 mm, pořízený ze spodního líce desky v místě sondy KH2. Na skenu není zobrazena žádná měkká výztuž, buď se nevyskytuje, nebo je zobrazení ovlivněno vrstvami konstrukce. V hloubce cca 200 mm pod povrchem je ale detekován objekt, který by mohl být tuhou výztuží v konzole, patrně profilem I.
