TECHNICKÁ ZPRÁVA

km 46,50 – obec V. Bílovice, sanace sesuvu svahu

II/422 Čejkovice – Velké Bílovice, oprava škod po přívalových deštích

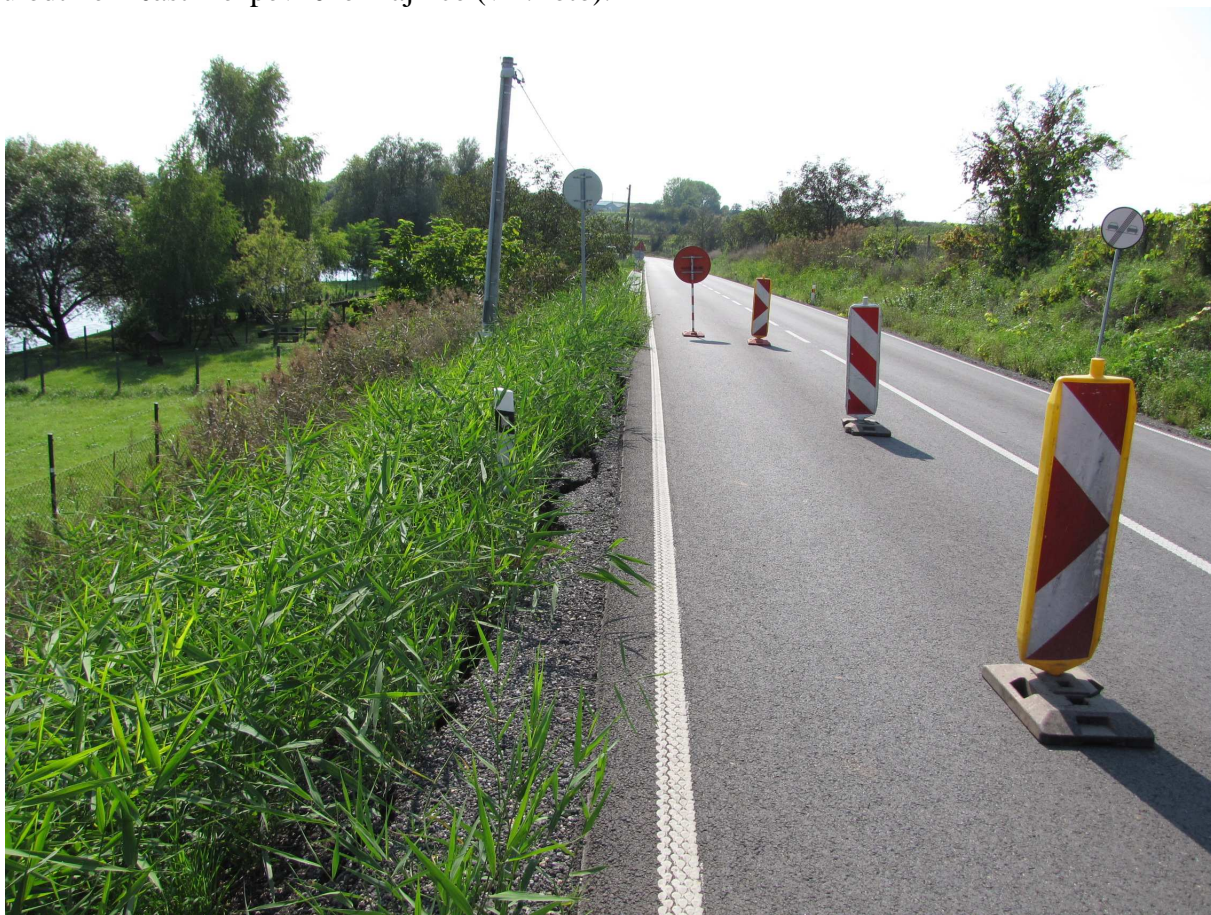
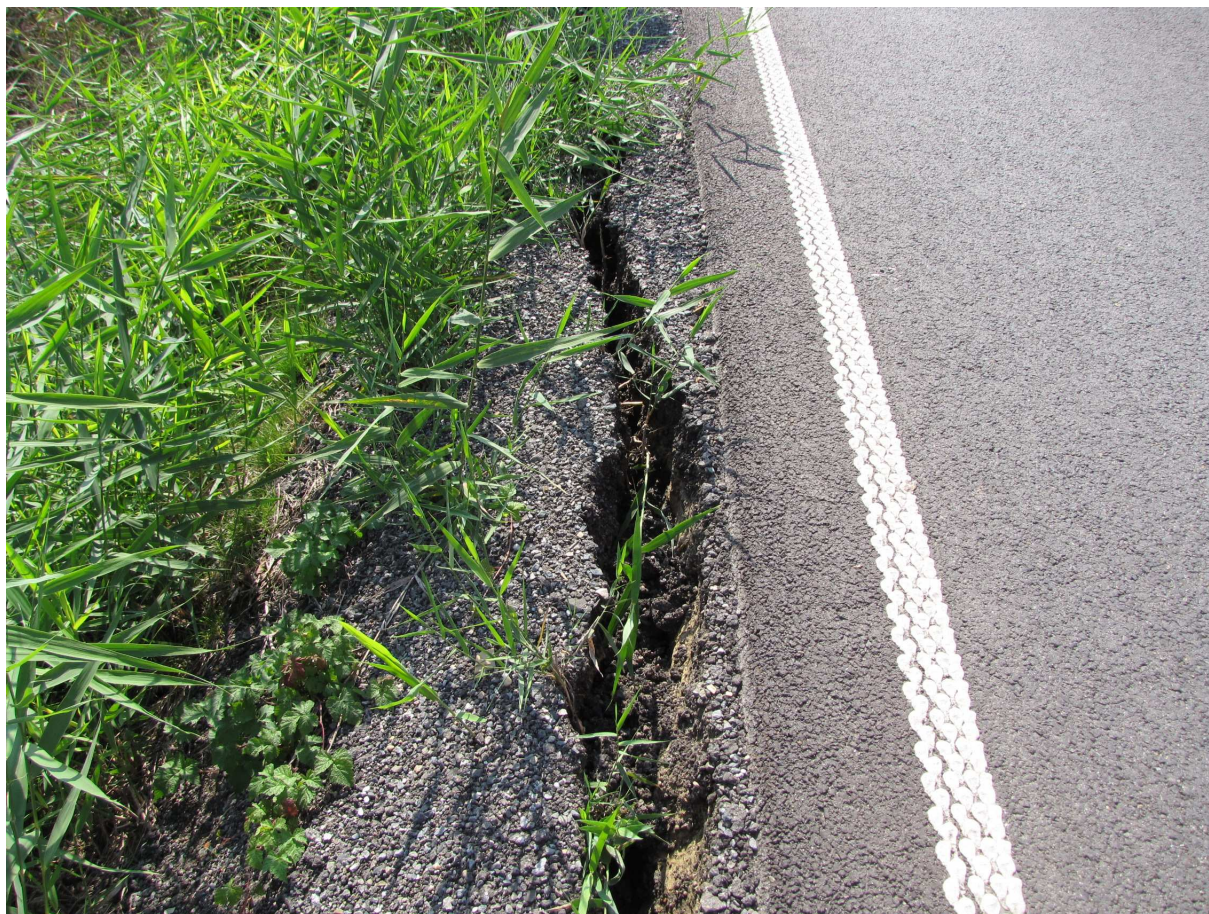
V km 46,50 vlivem přívalových dešťů došlo k odtržení části nezpevněné krajnice (vlevo) v délce cca 20,50 m.

Místo závady se nachází cca 4,50 m před opěrnou zídkou, která v úseku dl. 48,0 m nahrazuje nezpevněnou krajnici.

Při rekognoskaci závady za účasti projektanta, investora a geologa bylo zjištěno, že svah vykazuje geologické poruchu způsobenou saturací vody z přívalových dešťů, která je příčinou odtržení části nezpevněné krajnice (viz. foto).

Jako technické řešení opravy bylo na místě dohodnuto, že poškozená krajnice se odstraní, ve svahu se zřídí odvodňovací žebra vyplněné materiálem frakce 0-125 a krajnice se zpětně dosype.

V místě poruchy se provede kompletní odkopání nezpevněné krajnice a to od spodní úrovně ložné vrstvy až na horní úroveň sanace podloží (tl. odkopávky cca 0,70 m). Původní konstrukční vrstvy vozovky se po provedení výkopových prací po dobu stavby ochrání dřevěným pažením. Typ a způsob pažení je plně v kompetenci zhotovitele dle jeho technologických možností (včetně návrhu a posouzení).

Od horní hrany sanace podloží se provedou odvodňovací žebra šířky 0,80 m a hloubky 1,50 m. Odvodňovací žebro š. 80 cm bude vyplněné lomovým kamenem frakce 0-125 a obalí se netkanou separační geotextilií (min. 350 g/m² – TP 115). Geotextilie musí být odolná proti poškození během hutnicích prací. Odvodňovací žebra budou provedena v rozteči á 2,0 m.

Přehutní se horní hrana původní sanace podloží a doplní se ŠD vrstvy vozovky. Následně se dosype zemní krajnice a svah se upraví do sklonu 1:1,5. Krajnice se dosype ze štěrkodrti 0-63 a zhutní se na D=100% (densitometrická zkouška). Svah se ohumusuje (tl. 100 mm) a zatravní. Z tohoto důvodu se v rozsahu dosypání svahu provede odstranění drnu (tl. 150 mm).

Na nezpevněné krajnici se provede vrstva z odfrézovaného materiálu (R-MAT), který se ihned po nasypání a zhutnění speče pomocí propanbutanového hořáku tak, aby horní povrch vytvořil celistvou vodě odolnou plochu. Horní spečená plocha se opatří těsnícím asfaltovým nástřikem.
